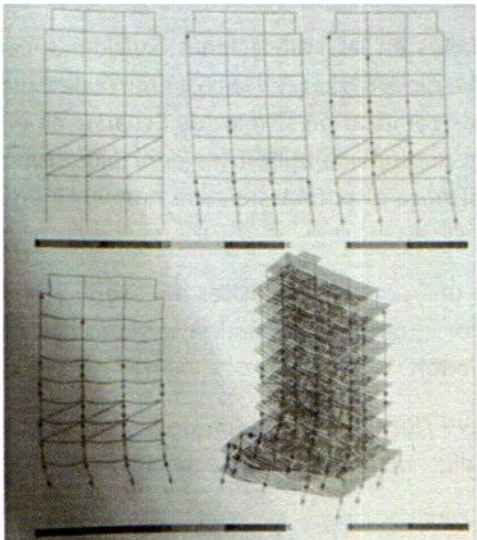
EVALUACIÓN VISUAL DE VULNERABILIDAD SÍSMICA DE EDIFICACIONES													
ESQUEMA ESTRUCTURAL EN PLANTA Y ELEVACIÓN DE LA EDIFICACIÓN

- Al finalizar la evaluación del formato FEMA 154 se obtuvo una calificación total de 1,5 por debajo del límite de calificación 2, indicando una **ALTA VULNERABILIDAD**, por tal motivo se concluye que, **el edificio Aranjuez sí posee riesgo de daños estructurales que puedan atentar con la vida de sus ocupantes ante un evento sísmico.**
