I-0009-EQR-AT-DMGR-2022

**INFORME TÉCNICO**  
Análisis de Amenazas y Riesgo  
Fecha de inspección: 24/03/2022

Coordenadas WGS 84/UTM 17M	Administración Zonal	Parroquia	Nombre del barrio
No. De Predio	Propietario (IRM)	Zonificación (IRM)	Uso de Suelo
771565 E; 9967695 S 2930 msnm	QUITUMBE	LA ECUATORIANA	LAS ORQUÍDEAS
656934	TOSCANO CONDOR MANUEL MECIAS	D5 (D304-80)	RU2 Residencial Urbano 2

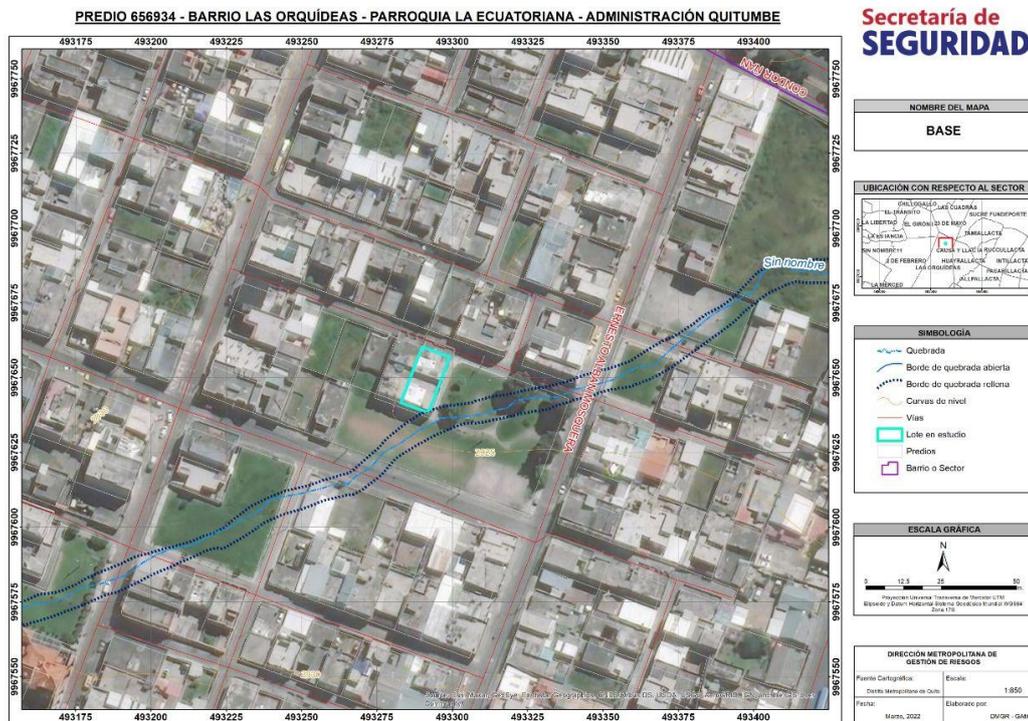
8.2. Mapa Ubicación

- El predio 656934 se encuentra limitada al norte por la calle S36C, al sur y este por el predio No. 501283 de propiedad del DMQ y al oeste con el predio No. 786878 de propiedad de la Sra. Ximena Lasso, y la faja de posible adjudicación que tiene un área de 0.44 m<sup>2</sup>, y es producto del relleno de quebrada se encuentra en la esquina sureste del predio. (Ver Mapa No. 8.2 y Foto No. 7.1.4)
