PROYECTO: **RESIDENCIA Y LOCALES COMERCIALES GUALLI CATAGÑA**

CONTIENE: **EDIFICACIÓN 1 A SUSTITUIR ESTADO ACTUAL - PATOLOGÍAS PLANTAS ARQUITECTÓNICAS - FACHADAS - CORTES**

FECHA: **AGOSTO 2023** ESCALA: **INDICADAS** AUTOCAD: **O.S.M.A** LAMINA: **A4**

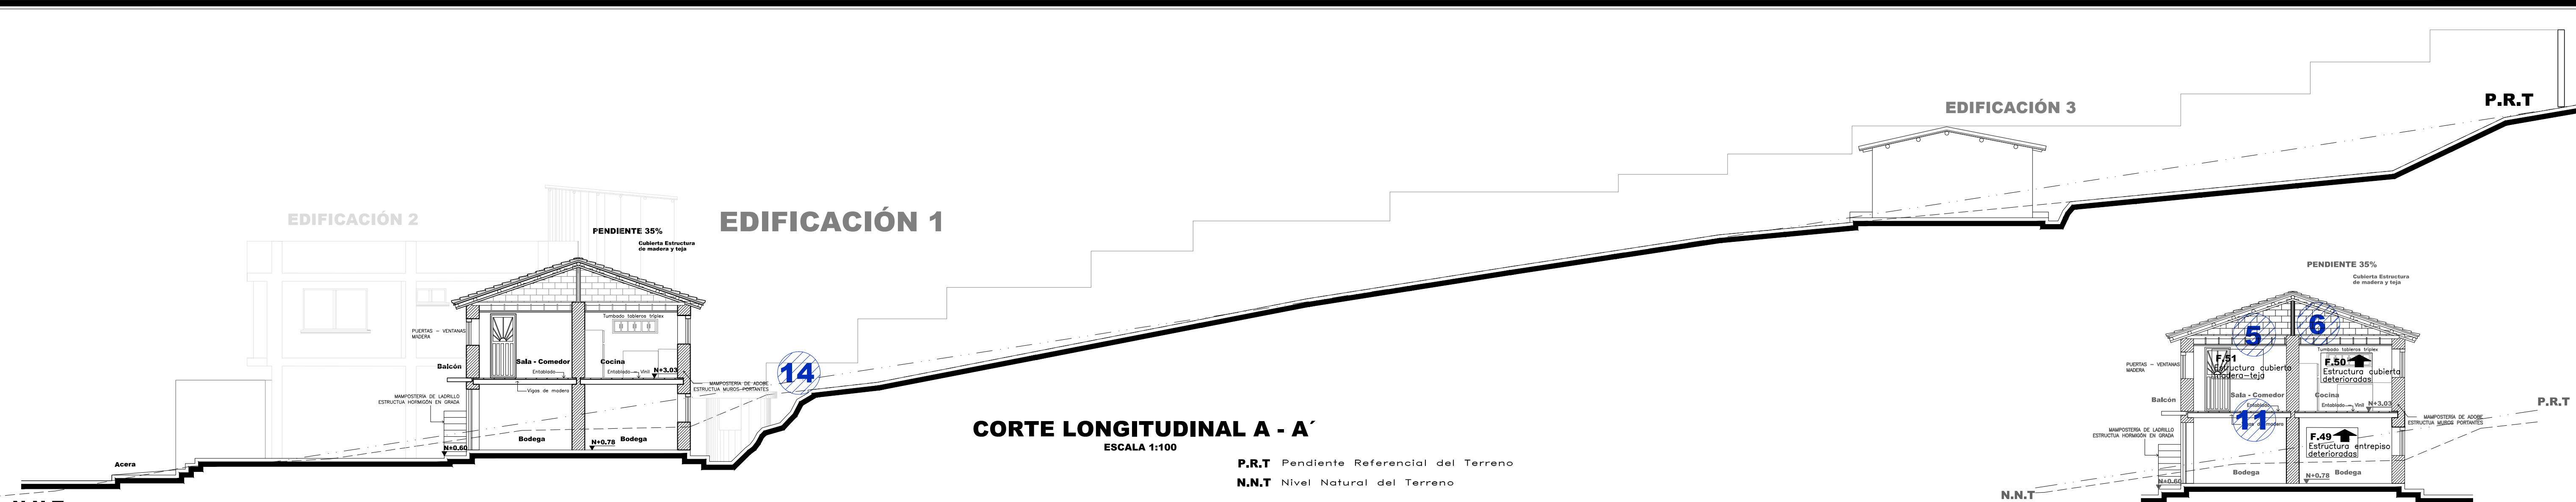
**EDIFICACIÓN 1 EXISTENTE ESTADO ACTUAL
PLANTA BAJA N+0.78
ESCALA 1:100**

Una vez realizado todo el análisis pertinente, de la edificación existente se han podido determinar las siguientes patologías:
CASA EXISTENTE ESTADO ACTUAL - PLANTAS BAJA Y ALTA

1. Edificación existente muros portantes, no cuenta con estructura de cimentación
2. Alto grado de deterioro en todos los muros divisorios exteriores e interiores de adobe, los mismos que presentan grado avanzado de humedad, material disgregado y fusilamientos estructurales en trabas y uniones.

3. Asentamiento en cabezas de muro referentes a los soportes de estructura de madera en cubierta.
4. Humedad en contrapisos de tierra y entablados, asentamientos de carácter estructural, debido al colapso de estructura /vigas/ de madera soporte de Contrapiso

5. Deterioro en cielos rasos - tumbados de tablero triplex planta alta.
6. Afectación y deterioro total en la estructura de cubierta vigas, correas y cerchas destruidas, tejas rotas y goteras por falta de sistema impermeabilización

7. Deterioro total de puertas y ventanas de madera, elementos faltantes, iluminación y ventilación defectuosa
8. Sistema de instalaciones eléctricas y electrónicas inexistente en planta baja – defectuosas en planta alta.

11. Estructura de entrepiso deteriorada, vigas de madera afectada por xilófagos, entablados desprendidos.
