INFORME TÉCNICO NO. 128-GOP(S)-CSSA-2017

<p>QUITO EMPRESA PÚBLICA METROPOLITANA DE GESTIÓN INTEGRAL DE RESIDUOS SÓLIDOS EMGIRS-EP</p>
Área: Coordinación de Seguridad Industrial, Salud Ocupacional y Ambiente	Fecha: 04/09/2017	
Asunto: Inspecciones a las escombreras El Troje IV, Oyacoto y Cocotog

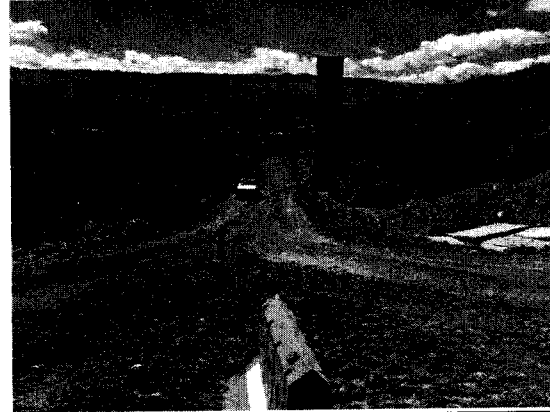
Foto 10: Vía de acceso, sector colector, buen estado

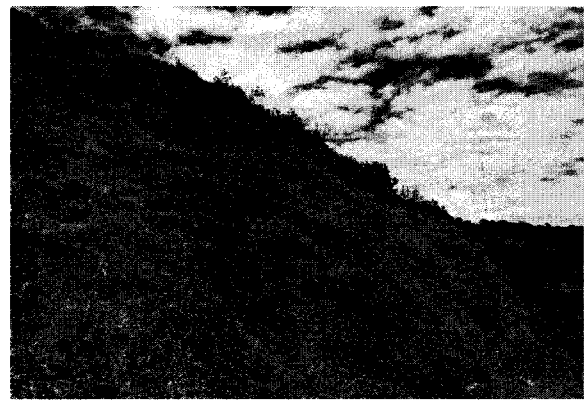
Foto 2: Inspección para sitio de reforestación Troje II

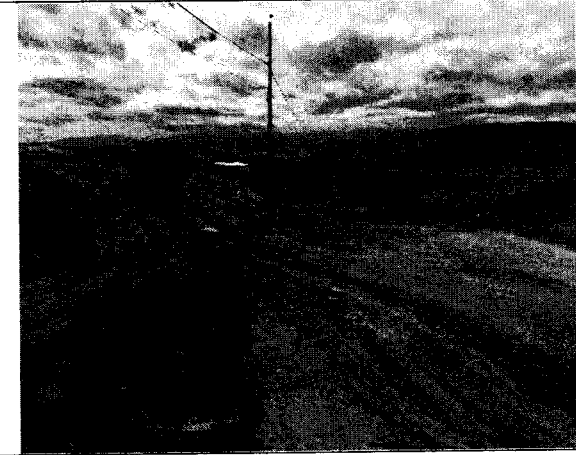
Foto 6: Humedecida la vía de acceso a la plataforma de descarga

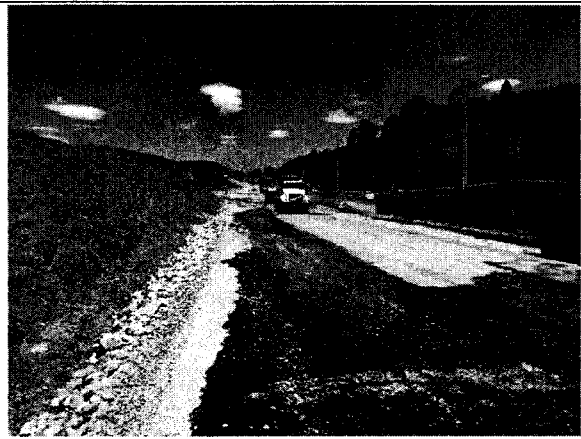
Foto 2: Ampliación y humectación de la vía de acceso (caseta de cobro)

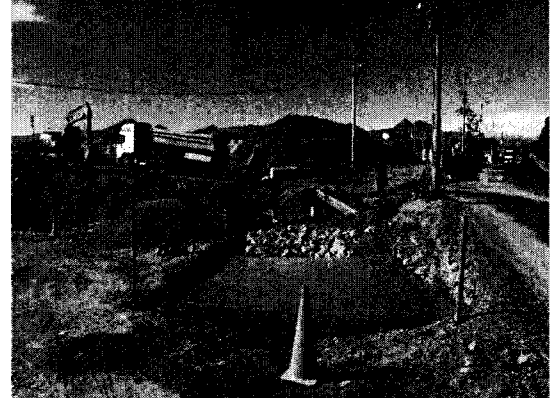
Foto 2: Construcción de piscina para la limpieza de neumáticos a la salida de la escombrera

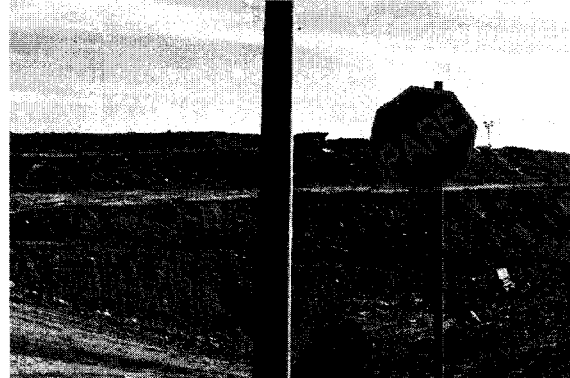
Foto 4: Señalética en mal estado
