ACCIDENTE DE TRABAJO – FRENTE DE TRABAJO MORÁN VALVERDE

21 - 07- 2017

Contrato: Construcción de la Primera Línea del Metro de Quito; Fase 2

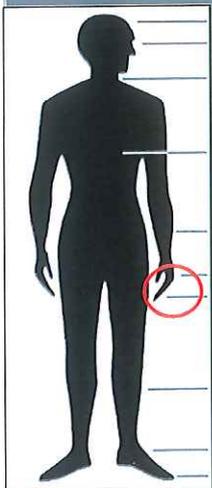
Característica del daño

Tipo de daño: Fractura del falange distal del tercer dedo de mano izquierda. Agente causal: Combo (5Kg.) y varilla de 32"

Naturaleza de la lesión: Golpe entre el mango del combo y la punta de la varilla.

seleccionar DEDO MANO IZQUIERDA

seleccionar TERCERO
