# ACCIDENTE DE TRABAJO – FRENTE DE TRABAJO MORÁN VALVERDE

26 - 06- 2017

<b>Contrato:</b>	CONSTRUCCIÓN DE PRIMERA LINEA DEL METRO DE QUITO - FASE 2	
<b>Cliente:</b>	EMPRESA PUBLICA DEL METRO DE QUITO	<b>R.A N°:</b>
<b>Responsable del registro:</b>	OMAR FRANCO GUTIERREZ - Técnico de Seguridad	
<b>Subcontratista:</b>		<input checked="" type="checkbox"/> NA

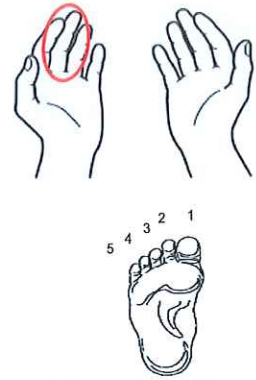
Parte afectada:  
seleccionar DEDO MANO IZQUIERDA  
seleccionar TERCERO

Especifique los dedos o dedos de los pies
