# Informe de avance del Monitoreo Arqueológico de la Línea 1 del Metro de Quito.

Noviembre 21 - Diciembre 13 de 2017

Amelia Sánchez Mosquera

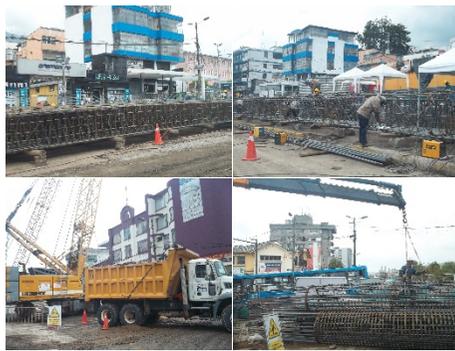
Estación Universidad Central	Silvano Meneguelli	Terratest continúa perforando pilotes en la calle Marchena y realizando las pantallas en la Avenida América. Itek continúa armando hierro para las pantallas y pilotes de la estación. Cabe señalar que en estas actividades no se puede observar el material que se extrae, sobre todo en las pantallas; por lo tanto, al ser las actividades que se tiene en el frente, no se realiza turno nocturno de monitoreo arqueológico hasta nuevo aviso.

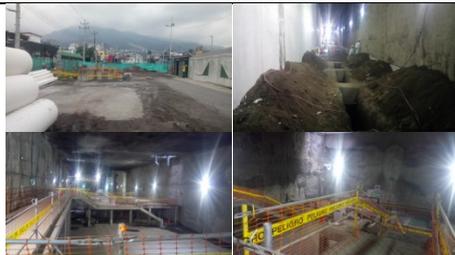
Ammy Mejía	Campamento Jipijapa	Juan José Cascales	Continúan removiendo tierra (140cmbs) para la instalación de una tubería de agua lluvia en la rampa de acceso dentro del frente. No se registra material cultural, el suelo es limo arcilloso.

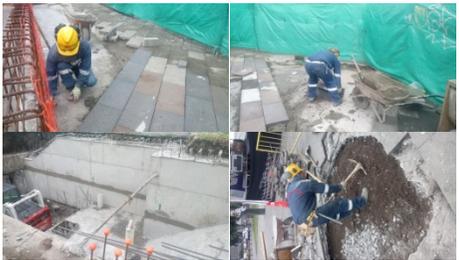
Estación Ñaquito	Juan José Cascales	<p>Personal de Ecuaferrals continúa con la rehabilitación del boulevard de la av. Naciones Unidas que se encuentra dentro de la estación Ñaquito.</p> <p>Una máquina pica los pilotes que se encuentran donde se construye la salida de emergencia; sin embargo, paran por la tarde dicha actividad debido a una falla en la máquina. No se registran excavaciones de momento.</p> <p>Remueven 30cmbs para la instalación de una tubería que se conecta al ingreso #1 a la</p>

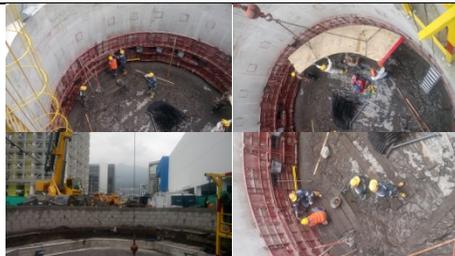
FECHA	MONITOR	FRENTE	RESPONSABLE	ACTIVIDADES	MEDIOS DE VERIFICACIÓN
				estación Iñaquito, el suelo ha sido previamente removido.	
		SE 13- Estación Iñaquito	José Luis Ortega	Personal de CL1 y Ecuaferrals encofra el segundo anillo de hormigón para fundir el mismo por la tarde, de momento no se registran excavaciones.

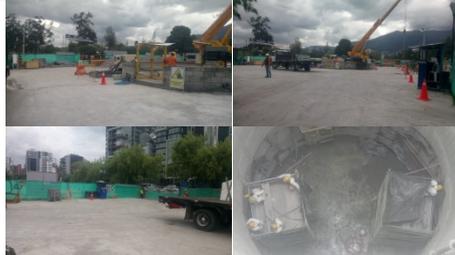
PV 12- Estación La Carolina	José Luis Ortega	Personal de CL1 continúan picando el anillo de hormigón de las galerías para dar forma a los ingresos de las mismas. No se registran excavaciones de momento.

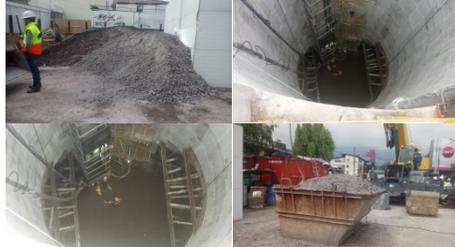
PV 14- Estación Jipijapa	José Luis Ortega	Continúan colocando la subbase para la creación de la losa falsa dentro del pozo para llegar al nivel del entronque, deben rellenar 460cm. De momento no se registran excavaciones.

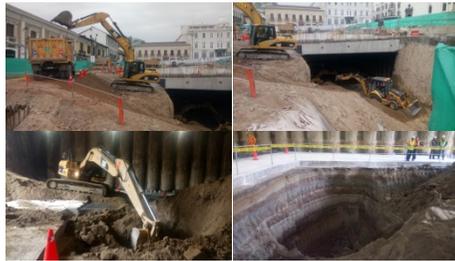
FECHA	MONITOR	FRENTE	RESPONSABLE	ACTIVIDADES	MEDIOS DE VERIFICACIÓN
		Estación San Francisco	Benito Domínguez	Una máquina excavadora remueve, de momento, aproximadamente 350cmbs para excavar bajo la losa de vestíbulo y construir la losa intermedia y la cuna de la estación San Francisco. Los suelos que se divisan son arenosos, no se registra material arqueológico de momento. La tierra que es removida es acopiada fuera de la losa de vestíbulo y cargada por dos máquinas excavadoras hasta las volquetas.

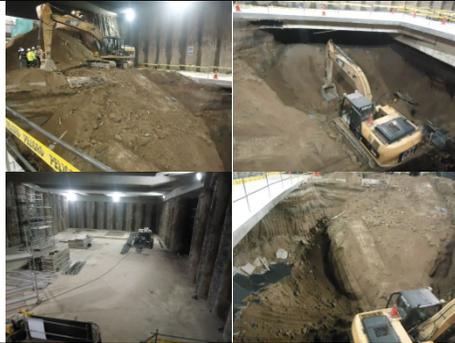
Oscar Pozo	Estación San Francisco (Turno Nocturno)	Benito Domínguez	Se excava dentro de la losa en el sector sur a una profundidad de 5mbs de la losa de vestíbulo. En el interior de la losa en el sector no hubo actividad. Resultado: Negativo

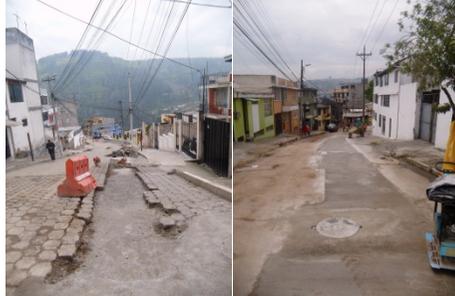
Manuel Yagual	Alimentador #3 La Vicentina- El Ejido	Ricardo Rosales	Se inicia la fundición de la zanja hecha para el tendido eléctrico en N9976258/E780004 y N9976296/E779954. Se procede a la instalación de adoquines y arreglo de vía en N9976297/E779953 y N9976333/E779969.

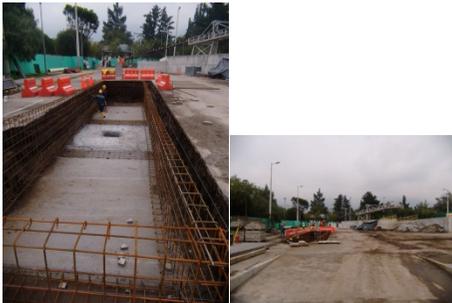
Estación La Carolina	Ricardo Rosales	Se continúa con la elaboración de la báscula para vehículos en N9979043/E780030, N9979044/E780030, N9979046/E780008, N9979044/E780009. Se continúa armando la infraestructura para la banda de la tuneladora en N9979012/E779939, N9979011/E779943, N9979027/E779958, N9979030/E779952. Se continúa con los trabajos debajo de la losa, con el amarre de hierro para el forro de muro de pantalla y se procede a fundir la cuna de la tuneladora. No se encuentra material cultural.

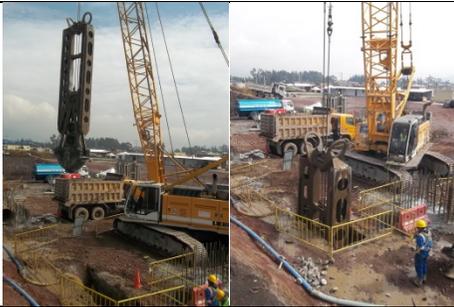
Pozo de extracción para la Tuneladora	Juan José Cáscales	La apantalladora se encuentra realizando excavación y desalojo. No hay evidencia cultural en N9967698/E772116.

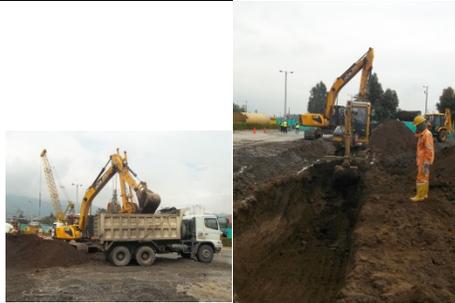
Túnel de Acceso a Cocheras	Juan José Cáscales	Excavadora se encuentra realizando desalojo de material acopiado. No hay evidencia cultural en N9967313/E771889. La mini excavadora se encuentra realizando zanja para muro guía. No hay evidencia cultural desde N9967273/E771832 hasta N9967315/E771876.

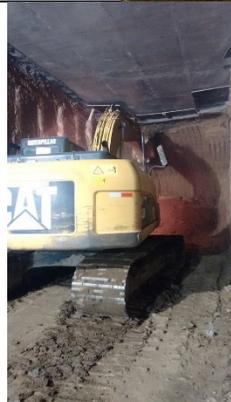
Luis Pillajo	Estación La Alameda Turno nocturno	Joaquín Navafriás	En la estación La Alameda la excavadora Caterpillar se encuentra excavando y desalojando tierra bajo la losa en la rampa de vaciado en N9976195/E778168. No se registra material cultural.

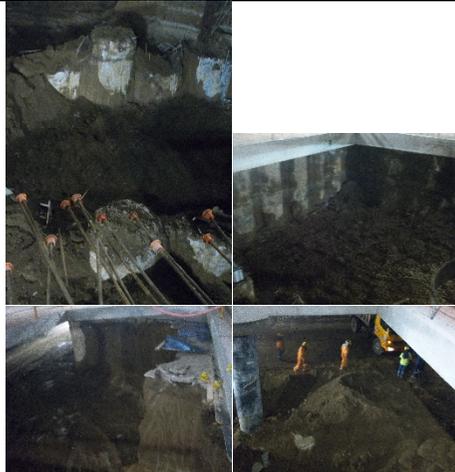
<b>Sábado</b> <b>25-11-2017</b>	Valeria Suárez	Intercambiador 24 De mayo	Benito Domínguez	Se continúa excavando en el lado Norte, donde se observan únicamente depósitos naturales. Es posible visualizar los pilotes que forman la entrada hacia la galería de Santa Clara, excavación que se dará posteriormente. No se registra material arqueológico o histórico.

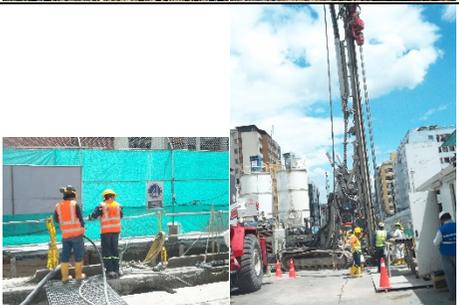
Jet grouting Avenida Eloy Alfaro y 10 de agosto -Adjunto Estación Universidad Central	Manuel Chapela	Se continúa perforando con la maquinaria Drill a la altura de CNT, no se toman coordenadas, debido a que en estos espacios no se puede observar claramente la estratigrafía por el diámetro de intervención. No se recupera material arqueológico.

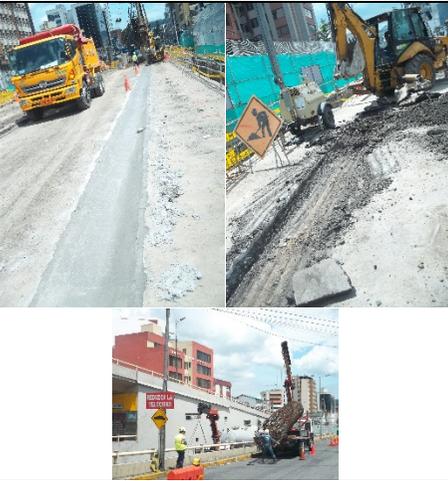
Estación La Pradera	Pedro Aragundi	Terratest se encuentra reparando la máquina pilotera. Se continúa levantando el asfalto en una zanja paralela a los pilotes que aún faltan por perforar, con la finalidad de recoger algún desecho liquido en caso de existir. Cabe señalar que, no se excava a profundidad, solo se retira el asfalto. No se dan remociones de tierra; por lo tanto, no se registra material arqueológico.

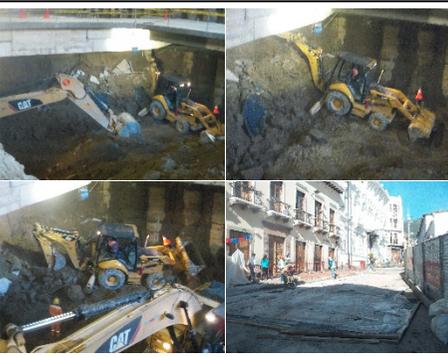
Estación San Francisco	Benito Domínguez	La empresa Jumantago continúa colocando los ladrillos de la vereda de la calle Bolívar. Parte del personal de Ecuaferrallas, trabaja colocando unas varillas para la construcción de paredes definitivas de la Estación. Continúa la excavación bajo la losa de vestíbulo, se mantienen los depósitos mencionados el día de ayer. No se registra evidencia arqueológica o paleontológica.

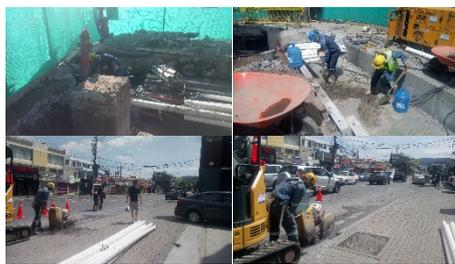
FECHA	MONITOR	FRENTE	RESPONSABLE	ACTIVIDADES	MEDIOS DE VERIFICACIÓN
		Estación Jipijapa	Juan José Cascales	Una máquina excavadora remueve 60cmbs en dirección Este para conectar la nueva tubería de servicios con la caja de hormigón que se encuentra en la calle Tomás de Berlanga, el suelo es subbase (relleno) por lo tanto no se divisa material arqueológico. Por la tarde, hormigonan la misma y finalizan la actividad.

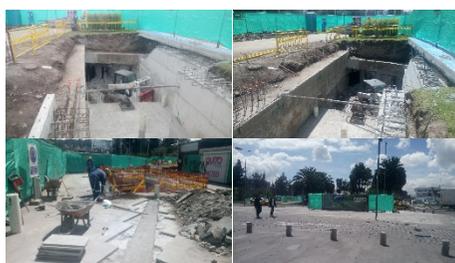
Estación Iñaquito	Juan José Cascales	El personal de Ecuaferrals continúa rehabilitando la superficie de una parte del boulevard de la av. Naciones Unidas que se encuentra dentro de la estación. Hormigonan por la mañana la tubería que conecta al ingreso #1 a la estación. En la salida de emergencia no se registra actividad laboral durante todo el día, la máquina no pica los pilotes de momento.

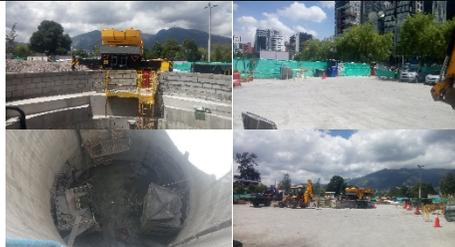
PV 12- Estación La Carolina	José Luis Ortega	No se registra actividad laboral en el frente.

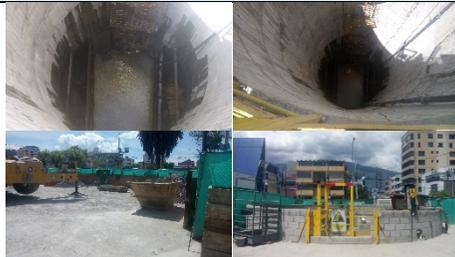
FECHA	MONITOR	FRENTE	RESPONSABLE	ACTIVIDADES	MEDIOS DE VERIFICACIÓN
		PV 13- Estación Iñaquito	José Luis Ortega	La principal actividad dentro del frente es drenar constantemente el agua dentro del pozo. No se registran excavaciones de momento.

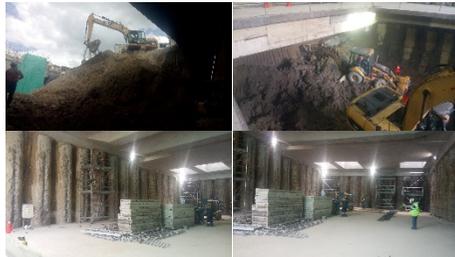
Estación San Francisco	Benito Domínguez	Una máquina excavadora continúa removiendo tierra bajo la losa de vestíbulo. El suelo es arenoso, no se registra material arqueológico, tampoco paleontológico de momento. Bajo la primera losa de hormigón, del lado de la calle Sucre arman el hierro para la construcción del muro forro en los pilotes.

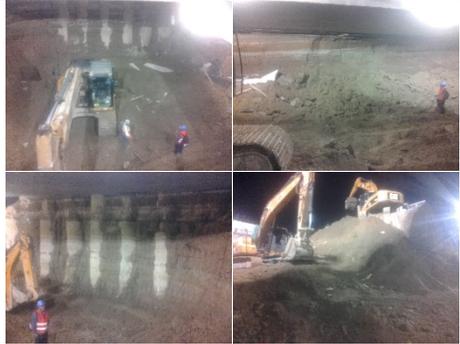
FECHA	MONITOR	FRENTE	RESPONSABLE	ACTIVIDADES	MEDIOS DE VERIFICACIÓN
	Oscar Pozo	Estación San Francisco (Turno Nocturno)	Benito Domínguez	Se continúa excavando dentro de la losa, en el sector sur a una profundidad de 5mbs de la losa de vestíbulo. En el interior de la losa en el sector norte no hubo actividad. Resultado: Negativo

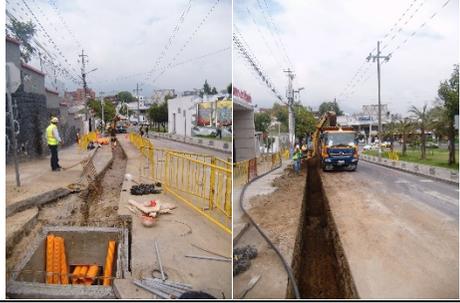
Manuel Yagual	Alimentador #3 La Vicentina- El Ejido	Ricardo Rosales	Se inicia el corte de vía para el tendido eléctrico en N9976460/E779993 y N99762440/E779936. Se inicia la excavación y desalojo de suelo en N9976436/E779940 y N9976398/E779976. No se encuentra material cultural.

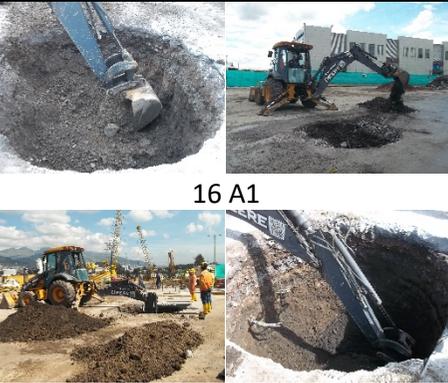
16 A1 17 A1

Túnel de Acceso a Cocheras	Juan José Cáscales	Una gallineta se encuentra realizando dos pozos para colectores: Pozo 16 A1. Se encuentra en N9967228/E771794. Se observa abundante basura moderna. No hay evidencia cultural. Pozo 17 A1. Se encuentra en N9967219/E771807. Se observa poca basura moderna. No hay evidencia cultural.

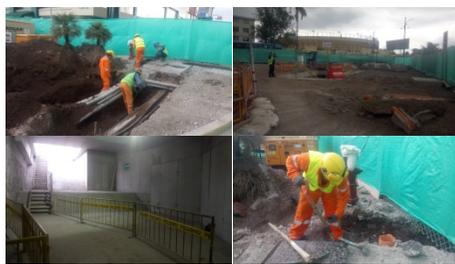
FECHA	MONITOR	FRENTE	RESPONSABLE	ACTIVIDADES	MEDIOS DE VERIFICACIÓN
		Estación Jipijapa	Juan José Cascales	Personal de CL1 cava, de momento, 80cmbs para descubrir las tuberías de agua y eléctricas que se encuentran en medio del lugar donde se construirá el ingreso a la estación Jipijapa; mismas que deben ser canalizadas antes de iniciar los movimientos de tierra. No se registra material cultural, el suelo es relleno.

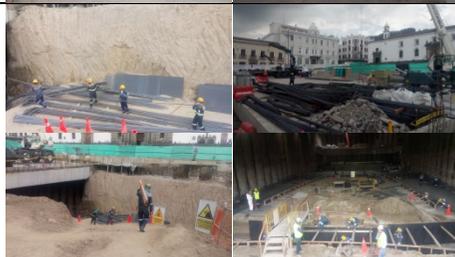
Estación San Francisco	Benito Domínguez	Personal de ITEK arma el hierro de la losa de arriostamiento mientras Ecuaferrals y CL1 continúan encofrando y trabajando en la losa de subestación; así mismo, una máquina pica los pilotes bajo la primera losa de hormigón del lado de la calle Sucre. No se registran excavaciones de momento.

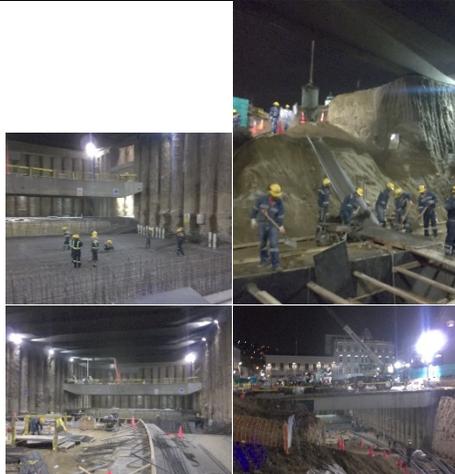
Manuel Yagual	Estación San Francisco (Turno Nocturno)	Benito Domínguez	Se continúa con el armado de hierro, perforaciones para el anclaje de hierro, y se procede a hormigonar, las vigas bajo la losa en N9975564/E776636, N9975577/E776620, N 9975544/E776615, N9975553/E776548. No se encontró material cultural.

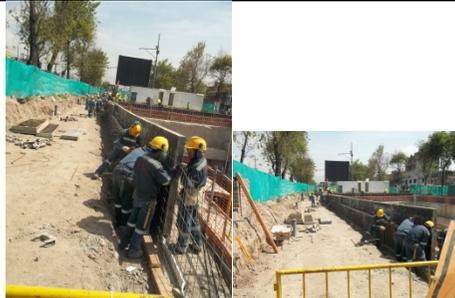
Robert Sánchez	Estación Cardenal de la Torre	Antonio Rojas	Hoy se encuentra personal realizando encofrado en el lado Noroeste. No hay excavación en N9971506/E774549.

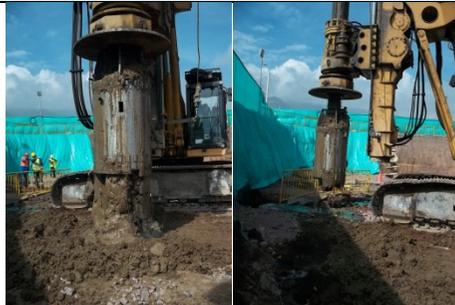
FECHA	MONITOR	FRENTE	RESPONSABLE	ACTIVIDADES	MEDIOS DE VERIFICACIÓN
		Pozo de extracción del TBM / Quitumbe	Juan José Cáscales	En el pozo de extracción del TBM la piloteadora Terratest continúa perforando los pilotes en N9967701/E772134. No se registra material cultural.

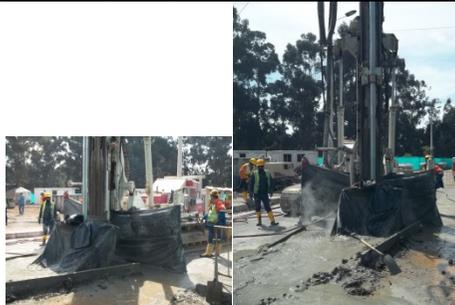
Salida de emergencia 2 / Estación Morán Valverde	Manuel Chápela	En la Salida de emergencia 2 la micro piloteadora continúa perforando los pilotes para mejoramiento de terrenos en N9968567/E772739. No se registra material cultural.

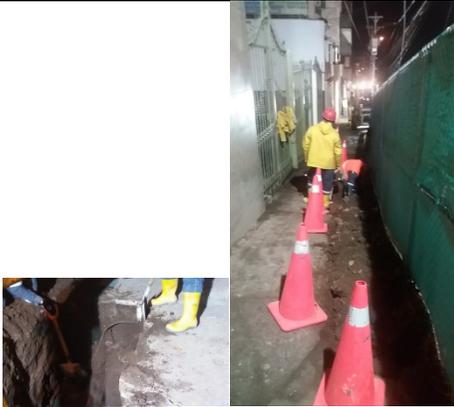
César Navas	Estación Universidad central- Calle Marchena	Silvano Menengelli	La gallineta New Holland realiza excavación de suelos en apertura de zanja esto en la acera de la calle Marchena esto para la instalación de tubería de agua para las viviendas afectadas, debido que donde se excava la zanja esta área ya fue intervenida anteriormente por motivo los suelos se presentan totalmente removidos sin presencia de evidencias culturales en N9978008/E778246.

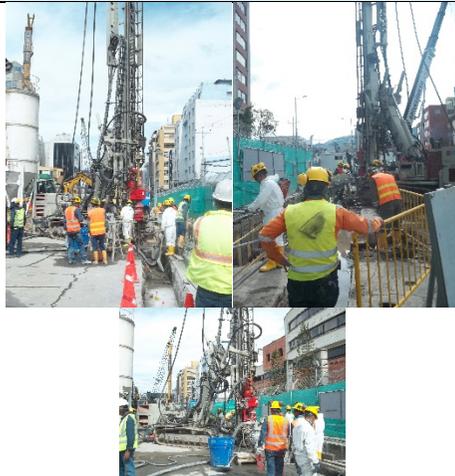
FECHA	MONITOR	FRENTE	RESPONSABLE	ACTIVIDADES	MEDIOS DE VERIFICACIÓN
		Jet Grouting Av. Eloy Alfaro - Adjunto De Estación La Pradera	Manuel Chapela	Se continúa perforando con la maquinaria Drill a la altura de CNT. No se dan amplias remociones de suelo para este trabajo, por lo que no se recupera material arqueológico.

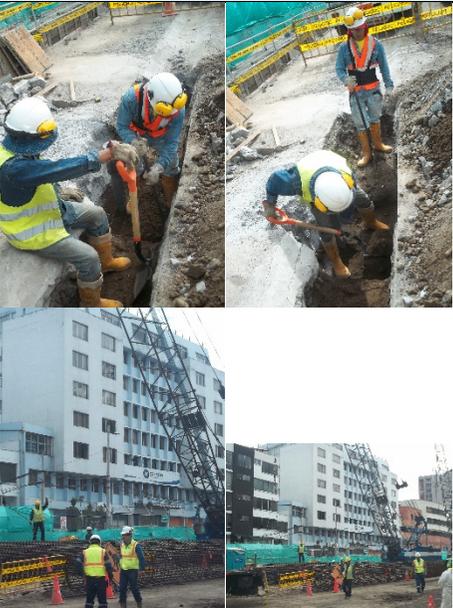
FECHA	MONITOR	FRENTES	RESPONSABLE	ACTIVIDADES	MEDIOS DE VERIFICACIÓN
		Estación La Pradera	Pedro Aragundi	<p>Terratest continúa perforando los pilotes del área faltante.</p> <p>El personal de Elicrom realiza una excavación de otra caja en N9978476/E779053; la profundidad es de 70cm y un cuadrangular de 60X60cm. Únicamente se observa un depósito natural.</p> <p>No se registran hallazgos arqueológicos.</p>

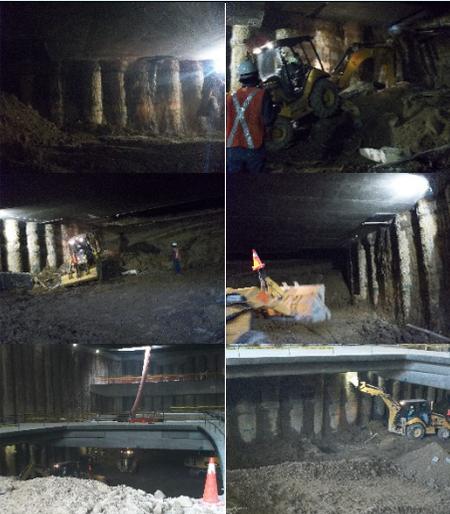
FECHA	MONITOR	FRETE	RESPONSABLE	ACTIVIDADES	MEDIOS DE VERIFICACIÓN
		Estación San Francisco	Benito Domínguez	<p>La empresa Jumantago continúa colocando los ladrillos de la vereda de la calle Bolívar y Sucre.</p> <p>Parte del personal de Ecuaferrallas e Itek, trabaja armando hierro para la construcción de paredes definitivas de la Estación.</p> <p>Continúa la excavación bajo la losa de vestíbulo, se mantienen los depósitos mencionados con anterioridad.</p> <p>No se registra evidencia arqueológica o paleontológica.</p>

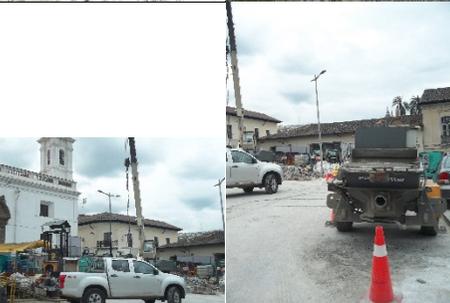
Pozo De Santa Clara	Benito Domínguez	<p>Se encuentran armando hierro de parte del túnel que conduce de Santa Clara a San Francisco y a su vez continúan con el hormigón en el mismo sentido.</p> <p>No se dan remociones de tierra hasta terminar en la parte subterránea.</p>

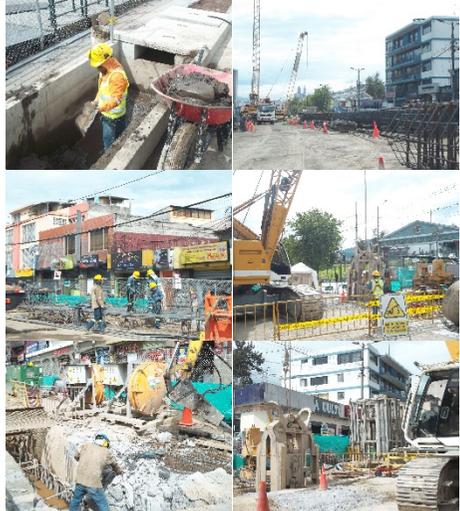
FECHA	MONITOR	FRENTE	RESPONSABLE	ACTIVIDADES	MEDIOS DE VERIFICACIÓN
		Estación Universidad Central	Silvano Meneguelli	Terratest Continúa excavando para pantallas en la Avenida América. Itek continúa armando hierro para las pantallas de la estación. No se dan remociones grandes por lo que no se evidencia la presencia de material arqueológico.

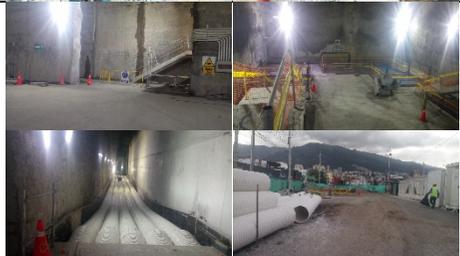
Ammy Mejía	Campamento Jipijapa	Juan José Cascales	Colocan las tuberías grandes en la rampa de acceso dentro del túnel para el recrecido de la losa, se rellena y cubre la tubería de agua lluvia y se cierra la excavación. De momento no se registran movimientos de tierra.

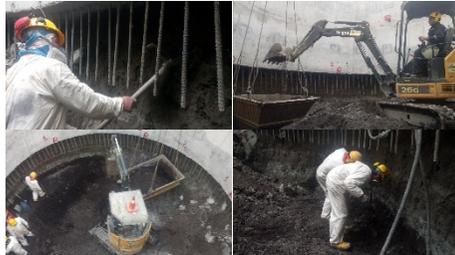
FECHA	MONITOR	FRENTE	RESPONSABLE	ACTIVIDADES	MEDIOS DE VERIFICACIÓN
		SE 13- Estación Iñaquito	José Luis Ortega	<p>Una máquina excavadora y personal de CL1 remueven 200cm bajo el tercer anillo para la construcción del 4to anillo de hormigón. Se divisan varios depósitos, un primer suelo limo arcilloso, seguido por una franja de ceniza mezclada con suelo limo, a continuación, otro depósito limo arcilloso, una capa de ceniza (donde se tomó la muestra y se le asignó la procedencia 440), arena y nuevamente suelo limo arcilloso. Se tomó una muestra de ceniza en N9980980/E780153 a una profundidad de 900cmbs.</p> <p>La profundidad total del pozo es de 950cmbs, de momento no se registra material arqueológico, los depósitos se encuentran bastante húmedos.</p>

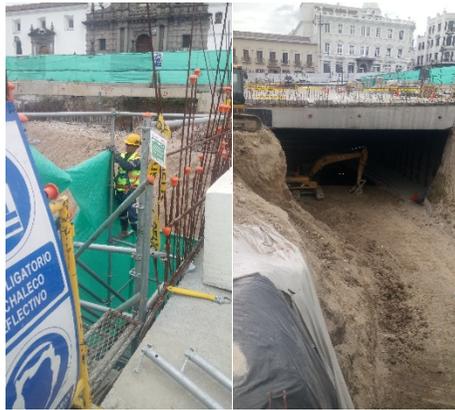
FECHA	MONITOR	FRENTE	RESPONSABLE	ACTIVIDADES	MEDIOS DE VERIFICACIÓN
				colocar dentro de las galerías se encuentran ya en el frente.	
		Estación San Francisco	Benito Domínguez	<p>Continúan excavando bajo la losa de vestíbulo a una profundidad mayor a los 700cms, el suelo es arenoso; de momento no podemos ingresar a la excavación debido a la falta de accesos seguros.</p> <p>La calle Sucre se encuentra habilitada, bajo la primera losa del lado de esta calle personal de ITEK y Ecuaferrallas continúan armando el hierro para el muro forro de la estación.</p> <p>Retiran el andamio de ingreso al vestíbulo para colocarlo del lado de la calle Bolívar.</p>

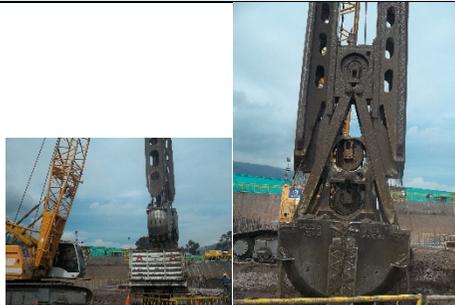
FECHA	MONITOR	FRENTE	RESPONSABLE	ACTIVIDADES	MEDIOS DE VERIFICACIÓN
		Pozo de extracción del TBM / Quitumbe	Juan José Cáscales	En el pozo de extracción del TBM la apantalladora continúa excavando y desalojando tierra en N9967706/E772134. No se registra material cultural.

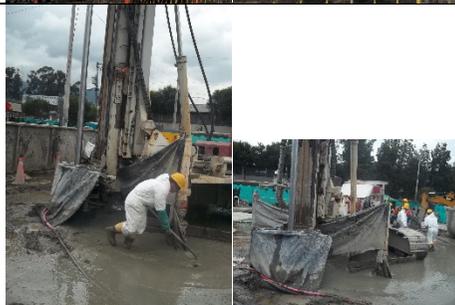
Salida de emergencia 2 / Estación Morán Valverde	Manuel Chápela	En la Salida de emergencia 2 la piloteadora continúa perforando los micro pilotes para mejoramiento de terrenos en N9968564/E772758. No se registra material cultural.

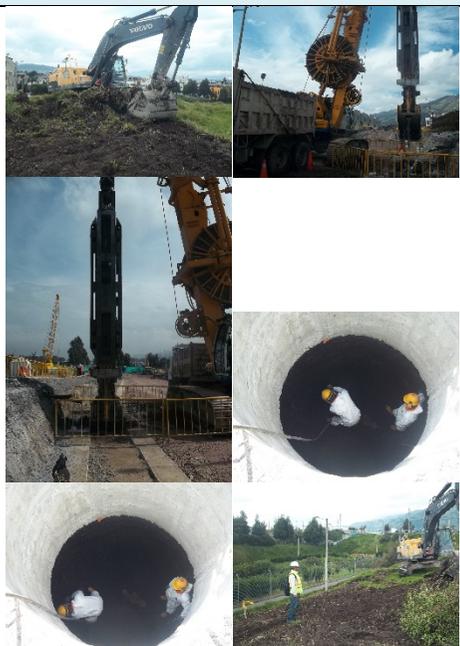
FECHA	MONITOR	FRENTE	RESPONSABLE	ACTIVIDADES	MEDIOS DE VERIFICACIÓN
		Túnel de acceso a Cocheras / Quitumbe	Juan José Cáscales	<p>En el túnel de acceso a cocheras el personal se encuentra excavando manual el poso para colector # 20 en N9967201/E771771.</p> <p>En el túnel de acceso a cocheras la apantalladora se encuentra excavando y desalojando tierra en N9967256/E771822.</p> <p>En el tramo de el poso de extracción del TBM y la estación Quitumbe la excavadora Volvo se encuentra retirando la capa vegetal en N9967672/772112.</p> <p>No se registra material cultural.</p>

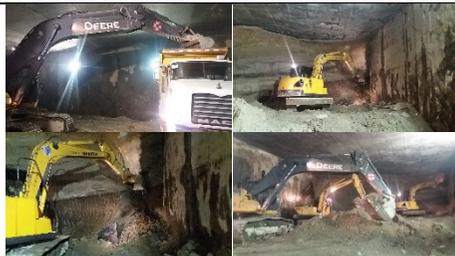
FECHA	MONITOR	FRENTE	RESPONSABLE	ACTIVIDADES	MEDIOS DE VERIFICACIÓN
				canchas múltiples, en N9971452/E774529. No se registra evidencia cultural.	
		Estación El Recreo	Braulio Cabañas	Las 3 máquinas excavadoras continúan realizando los trabajos de excavación y desalojo de suelos removidos esta vez en el sector norte bajo la loza, se registra suelos arenosos estériles. No se registra evidencia cultural.

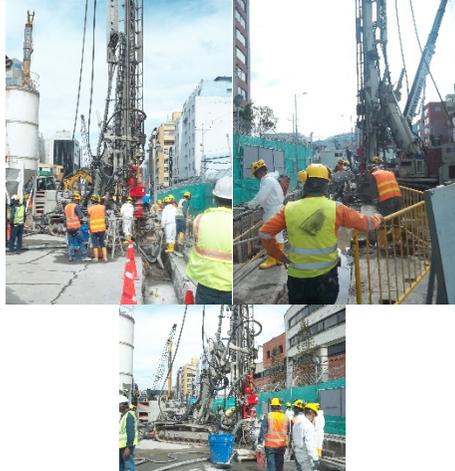
FECHA	MONITOR	FRENTE	RESPONSABLE	ACTIVIDADES	MEDIOS DE VERIFICACIÓN
		Jet Grouting Av. Eloy Alfaro - Adjunto De Estación La Pradera	Manuel Chapela	Se continúa perforando con la maquinaria Drill a la altura de CNT. No se dan amplias remociones de suelo para este trabajo, por lo que no se recupera material arqueológico.

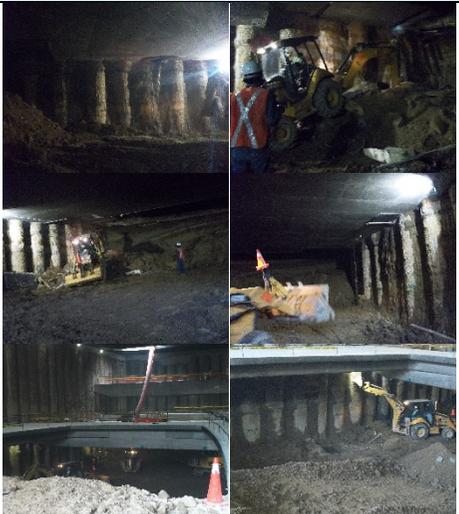
FECHA	MONITOR	FRENTE	RESPONSABLE	ACTIVIDADES	MEDIOS DE VERIFICACIÓN
		Estación San Francisco	Benito Domínguez	<p>La empresa Jumantago continúa colocando los ladrillos de la vereda de la calle Bolívar y Sucre.</p> <p>Parte del personal de Ecuaferrallas e Itek, trabaja armando hierro para la construcción de paredes definitivas de la Estación.</p> <p>Continúa la excavación bajo la losa de vestíbulo, se mantienen los depósitos mencionados con anterioridad.</p> <p>No se registra evidencia arqueológica o paleontológica.</p>

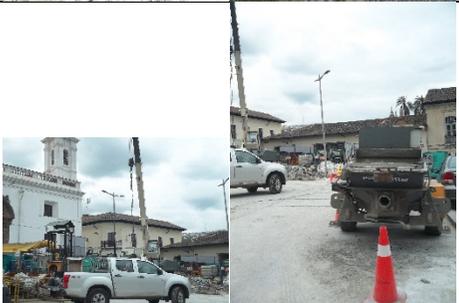
Pozo De Santa Clara	Benito Domínguez	<p>Se encuentran armando hierro de parte del túnel que conduce de Santa Clara a San Francisco y a su vez continúan con el hormigón en el mismo sentido. No se dan remociones de tierra hasta terminar en la parte subterránea.</p>

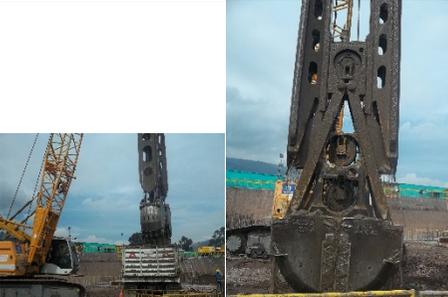
Pozo de extracción del TBM / Quitumbe	Juan José Cáscales	En el pozo de extracción del TBM la apantalladora continúa excavando y desalojando tierra en N9967706/E772134. No se registra material cultural.

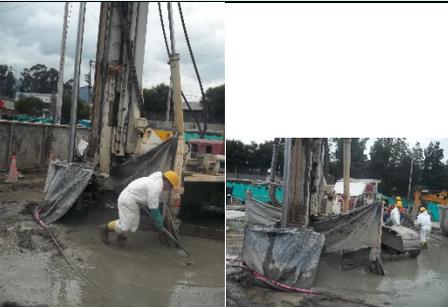
FECHA	MONITOR	FRETE	RESPONSABLE	ACTIVIDADES	MEDIOS DE VERIFICACIÓN
		Salida de emergencia 2 / Estación Morán Valverde	Manuel Chápela	En la Salida de emergencia 2 la piloteadora continúa perforando los micro pilotes para mejoramiento de terrenos en N9968564/E772758. No se registra material cultural.

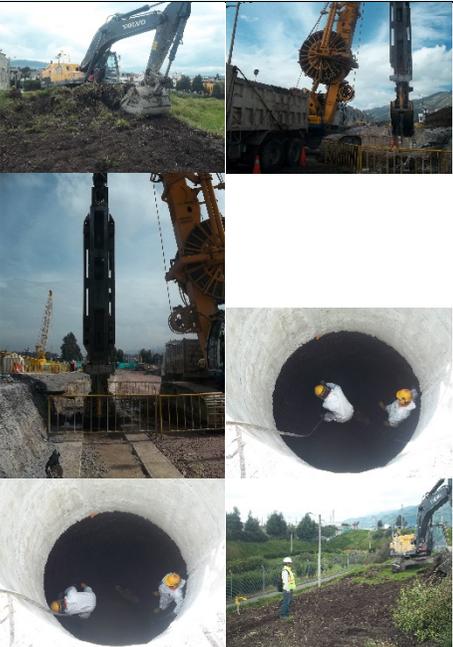
FECHA	MONITOR	FRETE	RESPONSABLE	ACTIVIDADES	MEDIOS DE VERIFICACIÓN
		Túnel de acceso a Cocheras / Quitumbe	Juan José Cáscales	<p>En el túnel de acceso a cocheras el personal se encuentra excavando manual el poso para colector # 20 en N9967201/E771771.</p> <p>En el túnel de acceso a cocheras la apantalladora se encuentra excavando y desalojando tierra en N9967256/E771822.</p> <p>En el tramo de el poso de extracción del TBM y la estación Quitumbe la excavadora Volvo se encuentra retirando la capa vegetal en N9967672/772112.</p> <p>No se registra material cultural.</p>

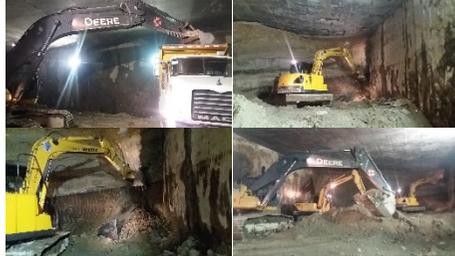
FECHA	MONITOR	FRENTE	RESPONSABLE	ACTIVIDADES	MEDIOS DE VERIFICACIÓN
	Luis Pillajo	Estación El Recreo	Braulio Cabañas	Las 3 máquinas excavadoras continúan realizando los trabajos de excavación y desalojo de suelos removidos esta vez en el sector norte bajo la loza, se registra suelos arenosos estériles, donde no se registra evidencia cultural.

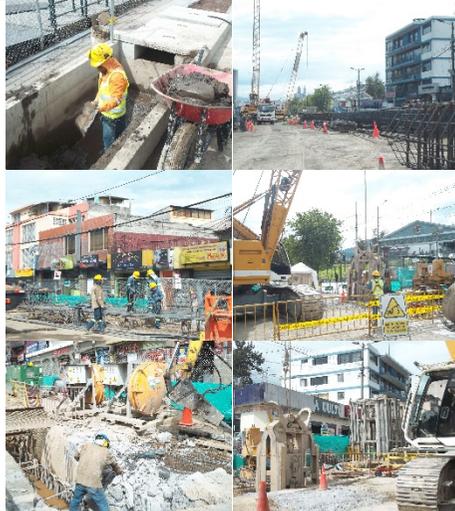
FECHA	MONITOR	FRENTE	RESPONSABLE	ACTIVIDADES	MEDIOS DE VERIFICACIÓN
	Ammy Mejía	Estación Universidad Central	Silvano Meneguelli	Terratest Continúa excavando para pantallas en la Avenida América. Itek continúa armando hierro para las pantallas de la estación. No se dan remociones grandes por lo que no se evidencia la presencia de material arqueológico.

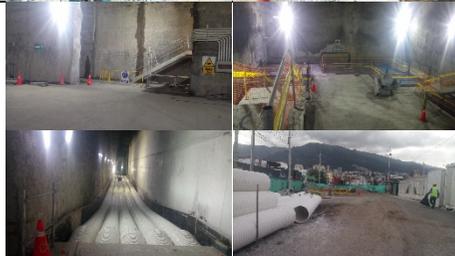
Campamento Jipijapa	Juan José Cascales	Colocan las tuberías grandes en la rampa de acceso dentro del túnel para el recrecido de la losa, se rellena y cubre la tubería de agua lluvia y se cierra la excavación. De omento no se registran movimientos de tierra.

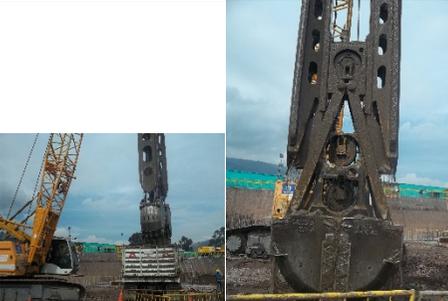
Pozo de extracción del TBM / Quitumbe	Juan José Cáscales	En el pozo de extracción del TBM la apantalladora continúa excavando y desalojando tierra en N9967706/E772134. No se registra material cultural.

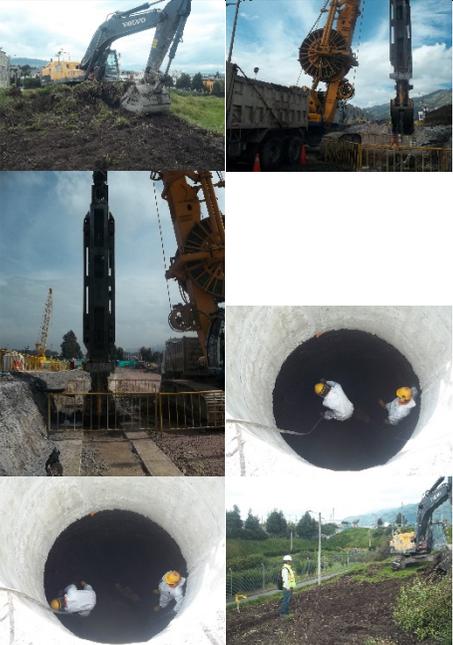
FECHA	MONITOR	FRENTE	RESPONSABLE	ACTIVIDADES	MEDIOS DE VERIFICACIÓN
		Túnel de acceso a Cocheras / Quitumbe	Juan José Cáscales	<p>En el túnel de acceso a cocheras el personal se encuentra excavando manual el pozo para colector # 20 en N9967201/E771771.</p> <p>En el túnel de acceso a cocheras la apantalladora se encuentra excavando y desalojando tierra en N9967256/E771822.</p> <p>En el tramo de el pozo de extracción del TBM y la estación Quitumbe la excavadora Volvo se encuentra retirando la capa vegetal en N9967672/772112.</p> <p>No se registra material cultural.</p>

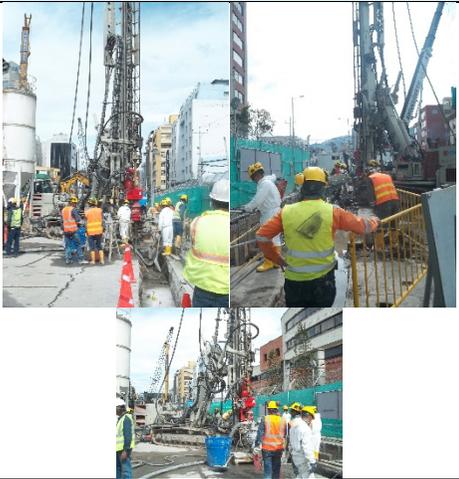
FECHA	MONITOR	FRETE	RESPONSABLE	ACTIVIDADES	MEDIOS DE VERIFICACIÓN
		Jet Grouting Av. Eloy Alfaro - Adjunto De Estación La Pradera	Manuel Chapela	Se continúa perforando con la maquinaria Drill a la altura de CNT. No se dan amplias remociones de suelo para este trabajo, por lo que no se recupera material arqueológico.

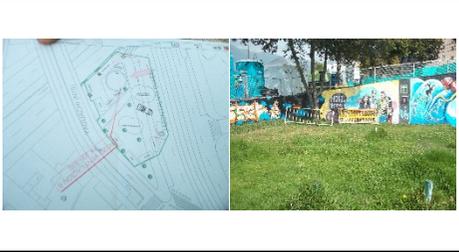
Pozo de Ventilación 8- Adjunto Estación La Alameda	José Luis Ortega.	Se ha colocado el mallado el día de ayer, actualmente se encuentran realizando adecuaciones del espacio y se espera iniciar excavaciones la próxima semana. La coordenada central donde se construirá el pozo es N9976411/E778513.

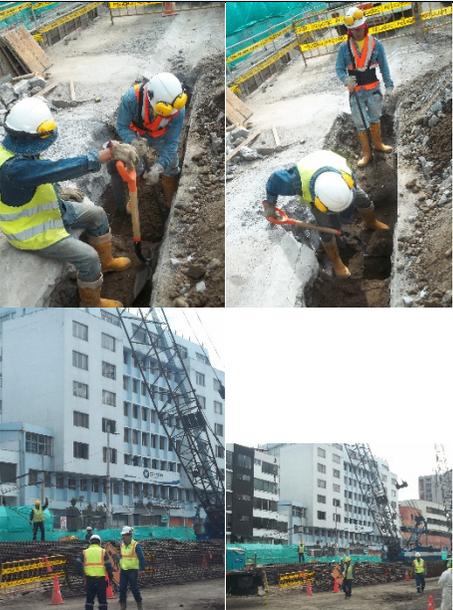
FECHA	MONITOR	FRENTES	RESPONSABLE	ACTIVIDADES	MEDIOS DE VERIFICACIÓN
	César Navas	Estación La Pradera	Pedro Aragundi	<p>Terratest continúa perforando los pilotes del área faltante.</p> <p>El personal de Elicrom realiza una excavación de otra caja en N9978476/E779053; la profundidad es de 70cm y un cuadrangular de 60X60cm. Únicamente se observa un depósito natural.</p> <p>No se registran hallazgos arqueológicos.</p>

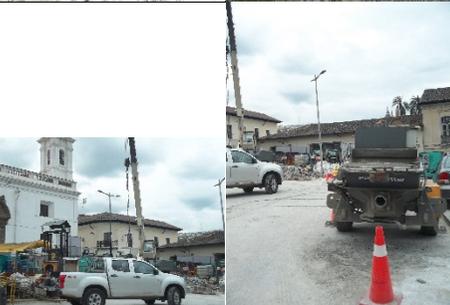
Pozo De Santa Clara	Benito Domínguez	<p>Se encuentran armando hierro de parte del túnel que conduce de Santa Clara a San Francisco y a su vez continúan con el hormigón en el mismo sentido.</p> <p>No se dan remociones de tierra hasta terminar en la parte subterránea.</p>

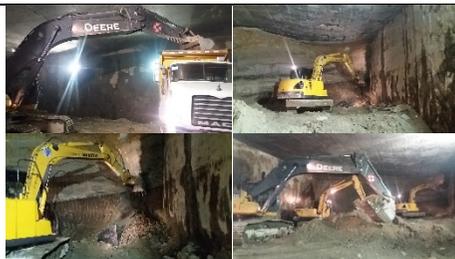
FECHA	MONITOR	FRENTE	RESPONSABLE	ACTIVIDADES	MEDIOS DE VERIFICACIÓN
				cerramiento de las canchas múltiples, en N9971452/E774529. No se registra evidencia cultural.	
		Estación El Recreo	Braulio Cabañas	Las 3 máquinas excavadoras continúan realizando los trabajos de excavación y desalojo de suelos removidos esta vez en el sector norte bajo la losa, se registra suelos arenosos estériles. No se registra evidencia cultural.

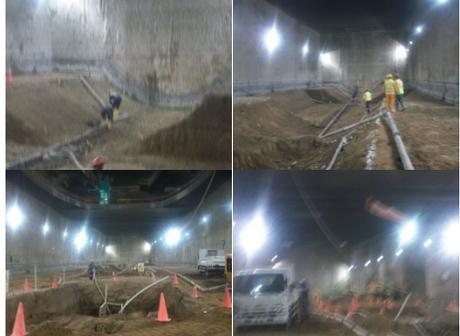
FECHA	MONITOR	FRENTE	RESPONSABLE	ACTIVIDADES	MEDIOS DE VERIFICACIÓN
		Estación El Ejido	José Antonio Ríos	Se encuentran dando los últimos raspados para la instalación de vigas en la cuna como para poner el replantillo del lado Este de la estación. No se observa material paleontológico.

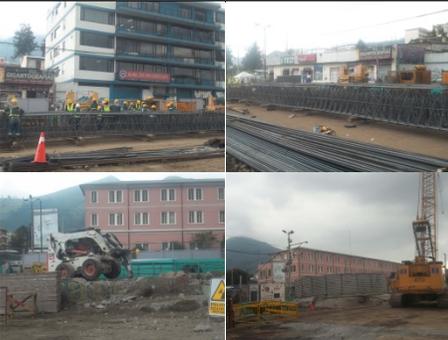
Estación Universidad Central	Silvano Meneguelli	Terratest se encuentra arreglando su maquinaria de excavación. Itek se encuentra armando hierro para las pantallas y pilotes de la estación. No se dan remociones de tierra, probablemente en la noche excaven en la calle Marchena.

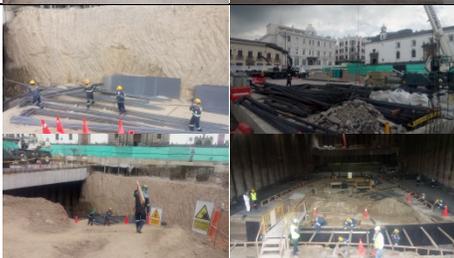
Estación San Francisco	Benito Domínguez	Personal de ITEK arma el hierro de la losa de arriostamiento mientras Ecuaferrals y CL1 continúan encofrando y trabajando en la losa de subestación; así mismo, una máquina pica los pilotes bajo la primera losa de hormigón del lado de la calle Sucre. No se registran excavaciones de momento.

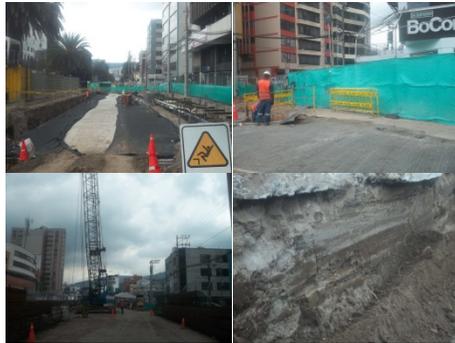
Estación La Pradera	Pedro Aragundi	<p>Se mueve el mallado para habilitar un tramo de vereda de la Avenida Eloy Alfaro.</p> <p>Se inicia la excavación de la rampa de vaciado; es decir a la altura de la Clínica Pasteur.</p> <p>En los perfiles se observan depósitos con abundantes raíces, probablemente las palmeras que antes se encontraban cerca, y algunos lentes de arena que pudieron llegar por relleno. Sin embargo, no se recupera material cultural.</p>

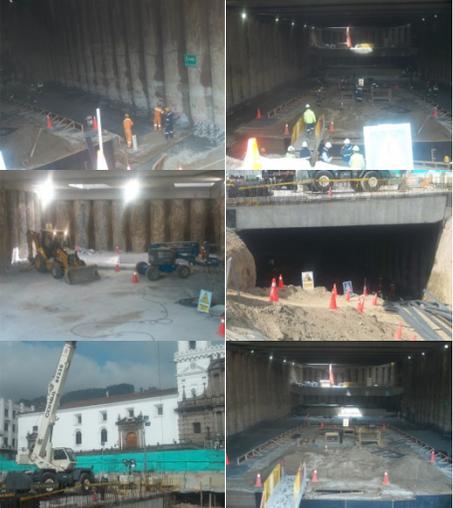
FECHA	MONITOR	FRENTE	RESPONSABLE	ACTIVIDADES	MEDIOS DE VERIFICACIÓN
		Estación San Francisco	Benito Domínguez	<p>Se continúa el armado de hierro para la segunda losa de arriostramiento y se continúa con la losa de vestíbulo.</p> <p>No se dan remociones de tierra.</p> <p>La empresa Jumantago continúa adecuando espacios para la reposición del graderío de la Plaza.</p>

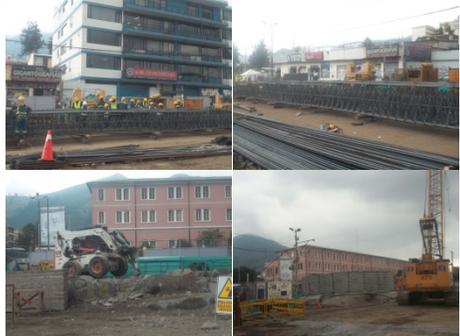
FECHA	MONITOR	FRENTE	RESPONSABLE	ACTIVIDADES	MEDIOS DE VERIFICACIÓN
		Estación Universidad Central	Silvano Meneguelli	Terratest se encuentra arreglando su maquinaria de excavación. Itek se encuentra armando hierro para las pantallas y pilotes de la estación. No se dan remociones de tierra, probablemente en la noche excaven en la calle Marchena.

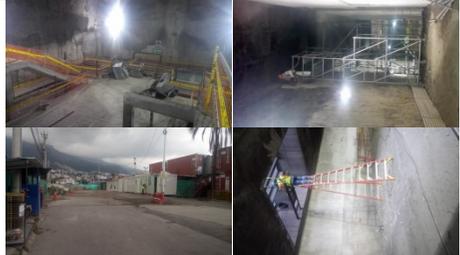
Campamento Jipijapa	Juan José Cascales	Personal de CL1 limpia las pantallas de hormigón y realiza mantenimiento a los ventiladores de aire del frente. No se registran excavaciones.

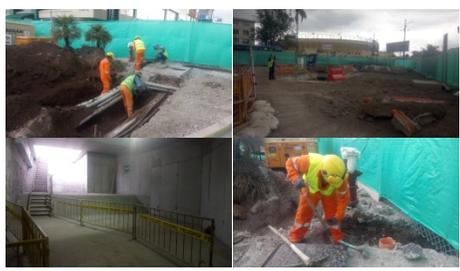
Estación Jipijapa	Juan José Cascales	Personal de CL1 cava, de momento, 80cmts para descubrir las tuberías de agua y eléctricas que se encuentran en medio del lugar donde se construirá el ingreso a la estación Jipijapa; mismas que deben ser canalizadas antes de iniciar los movimientos de tierra. No se registra material cultural, el suelo es relleno.

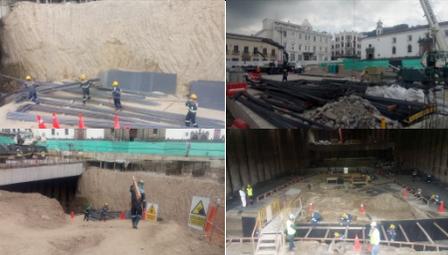
FECHA	MONITOR	FRENTE	RESPONSABLE	ACTIVIDADES	MEDIOS DE VERIFICACIÓN
	Oscar Pozo	Estación San Francisco	Benito Domínguez	Personal de ITEK arma el hierro de la losa de arriostramiento mientras Ecuaferrals y CL1 continúan encofrando y trabajando en la losa de subestación; así mismo, una máquina pica los pilotes bajo la primera losa de hormigón del lado de la calle Sucre. No se registran excavaciones de momento.

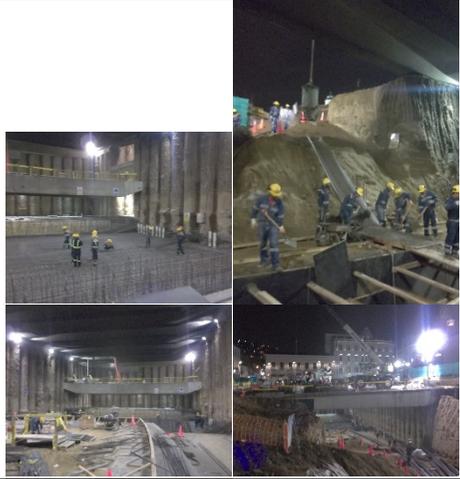
FECHA	MONITOR	FRENTE	RESPONSABLE	ACTIVIDADES	MEDIOS DE VERIFICACIÓN
		Estación San Francisco (Turno Nocturno)	Benito Domínguez	Se continúa con el armado de hierro, perforaciones para el anclaje de hierro, y se procede a hormigonar, las vigas bajo la losa en N9975564/E776636, N9975577/E776620, N 9975544/E776615, N9975553/E776548. No se encontró material cultural.

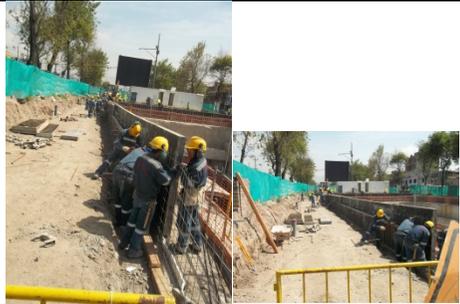
Robert Sánchez	Estación Cardenal de la Torre	Antonio Rojas	Hoy se encuentra personal realizando encofrado en el lado Noroeste. No hay excavación en N9971506/E774549.

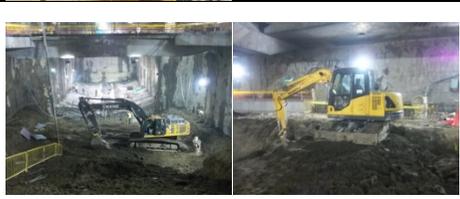
Estación El Recreo	Braulio Cabañas	Hoy continúa las maquinarias paradas debajo de la tercera losa. No hay excavaciones en N9972044/E775950.

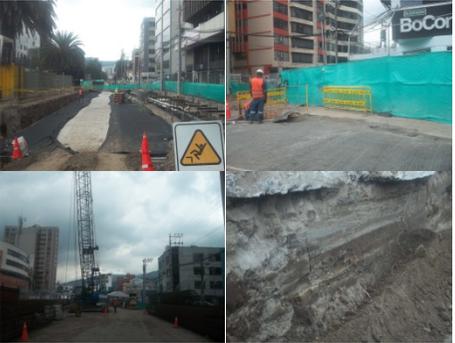
FECHA	MONITOR	FRETE	RESPONSABLE	ACTIVIDADES	MEDIOS DE VERIFICACIÓN
		Estación La Pradera	Pedro Aragundi	<p>Se mueve el mallado para habilitar un tramo de vereda de la Avenida Eloy Alfaro. Se inicia la excavación de la rampa de vaciado; es decir a la altura de la Clínica Pasteur.</p> <p>En los perfiles se observan depósitos con abundantes raíces, probablemente las palmeras que antes se encontraban cerca, y algunos lentes de arena que pudieron llegar por relleno. Sin embargo, no se recupera material cultural.</p>

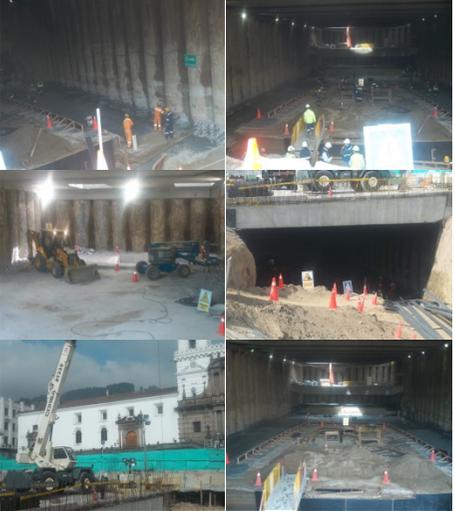
Estación San Francisco	Benito Domínguez	<p>Se continúa el armado de hierro para la segunda losa de arriostramiento y se continúa con la losa de vestíbulo. No se dan remociones de tierra.</p> <p>La empresa Jumantago continúa adecuando espacios para la reposición del graderío de la Plaza.</p>

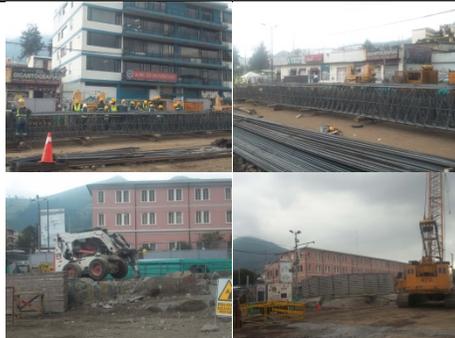
Estación Universidad Central	Silvano Meneguelli	Terratest se encuentra arreglando su maquinaria de excavación. Itek se encuentra armando hierro para las pantallas y pilotes de la estación. No se dan remociones de tierra, probablemente en la noche excaven en la calle Marchena.

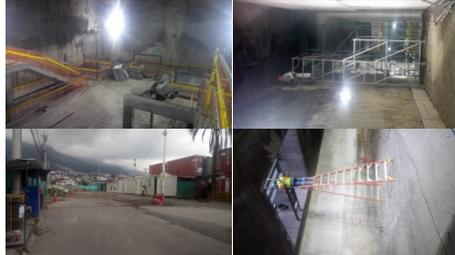
Campamento Jipijapa	Juan José Cascales	Personal de CL1 limpia las pantallas de hormigón y realiza mantenimiento a los ventiladores de aire del frente. No se registran excavaciones.

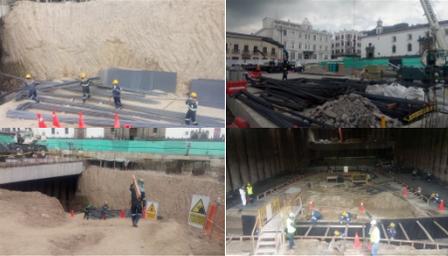
Estación San Francisco	Benito Domínguez	Personal de ITEK arma el hierro de la losa de arriostamiento mientras Ecuaferrals y CL1 continúan encofrando y trabajando en la losa de subestación; así mismo, una máquina pica los pilotes bajo la primera losa de hormigón del lado de la calle Sucre. No se registran excavaciones de momento.

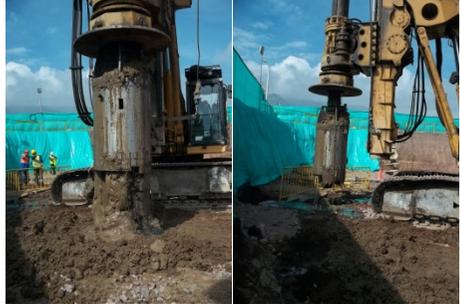
FECHA	MONITOR	FRENTE	RESPONSABLE	ACTIVIDADES	MEDIOS DE VERIFICACIÓN
		Pozo de extracción del TBM / Quitumbe	Juan José Cáscales	En el pozo de extracción del TBM la piloteadora Terratest continúa perforando los pilotes en N9967701/E772134. No se registra material cultural.

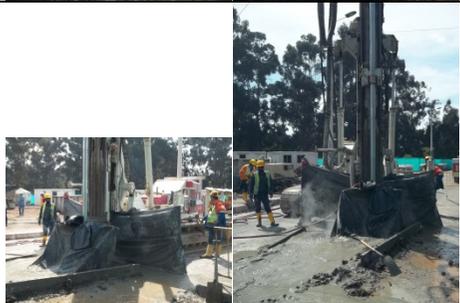
Salida de emergencia 2 / Estación Morán Valverde	Manuel Chápela	En la Salida de emergencia 2 la micro piloteadora continúa perforando los pilotes para mejoramiento de terrenos en N9968567/E772739. No se registra material cultural.

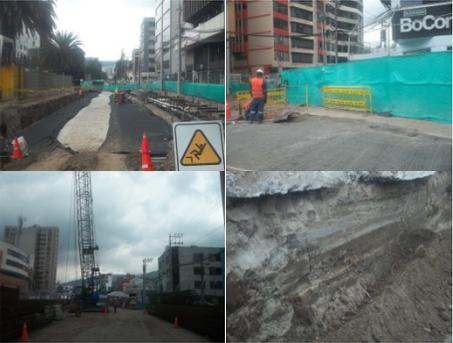
FECHA	MONITOR	FRETE	RESPONSABLE	ACTIVIDADES	MEDIOS DE VERIFICACIÓN
		Estación La Pradera	Pedro Aragundi	<p>Se mueve el mallado para habilitar un tramo de vereda de la Avenida Eloy Alfaro. Se inicia la excavación de la rampa de vaciado; es decir a la altura de la Clínica Pasteur.</p> <p>En los perfiles se observan depósitos con abundantes raíces, probablemente las palmeras que antes se encontraban cerca, y algunos lentes de arena que pudieron llegar por relleno. Sin embargo, no se recupera material cultural.</p>

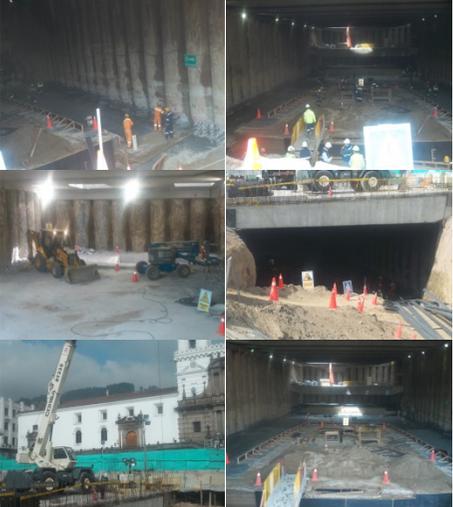
Estación San Francisco	Benito Domínguez	<p>Se continúa el armado de hierro para la segunda losa de arriostramiento y se continúa con la losa de vestíbulo. No se dan remociones de tierra.</p> <p>La empresa Jumantago continúa adecuando espacios para la reposición del graderío de la Plaza.</p>

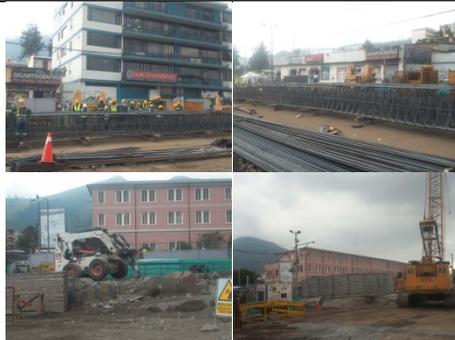
Estación Universidad Central	Silvano Meneguelli	Terratest se encuentra arreglando su maquinaria de excavación. Itek se encuentra armando hierro para las pantallas y pilotes de la estación. No se dan remociones de tierra, probablemente en la noche excaven en la calle Marchena.

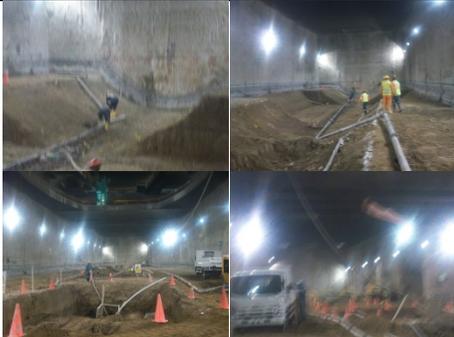
Estación El Ejido	José Antonio Ríos	Se encuentran dando los últimos raspados para la instalación de vigas en la cuna como para poner el replantillo del lado Este de la estación. No se observa material paleontológico.

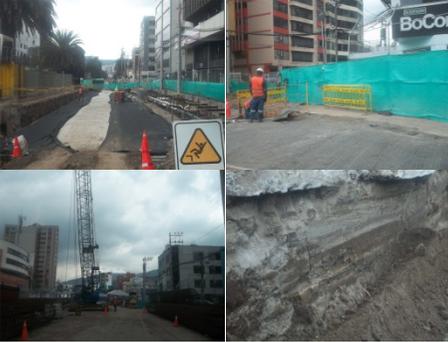
Estación La Pradera	Pedro Aragundi	Se mueve el mallado para habilitar un tramo de vereda de la Avenida Eloy Alfaro. Se inicia la excavación de la rampa de vaciado; es decir a la altura de la Clínica Pasteur. En los perfiles se observan depósitos con abundantes raíces, probablemente las palmeras que antes se encontraban cerca, y algunos lentes de arena que pudieron llegar por relleno. Sin embargo, no se recupera material cultural.

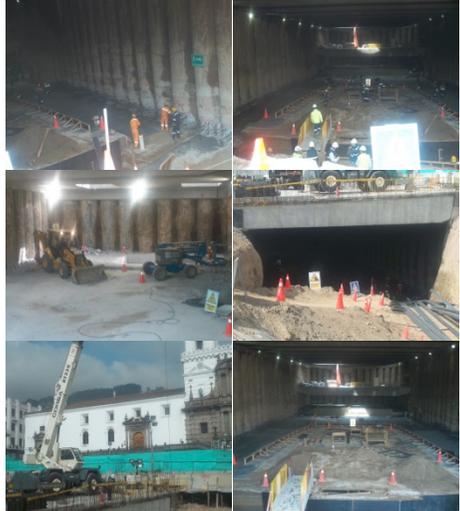
FECHA	MONITOR	FRENTE	RESPONSABLE	ACTIVIDADES	MEDIOS DE VERIFICACIÓN
		Estación San Francisco	Benito Domínguez	Se continúa el armado de hierro para la segunda losa de arriostramiento y se continúa con la losa de vestíbulo. No se dan remociones de tierra. La empresa Jumantago continúa adecuando espacios para la reposición del graderío de la Plaza.

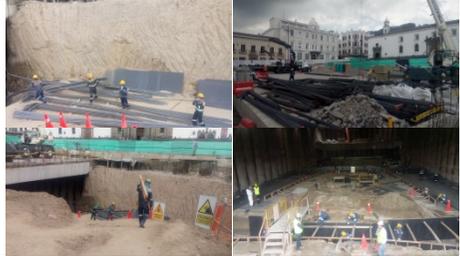
FECHA	MONITOR	FRENTE	RESPONSABLE	ACTIVIDADES	MEDIOS DE VERIFICACIÓN
		Estación San Francisco	Benito Domínguez	Personal de ITEK arma el hierro de la losa de arriostramiento mientras Ecuaferrals y CL1 continúan encofrando y trabajando en la losa de subestación; así mismo, una máquina pica los pilotes bajo la primera losa de hormigón del lado de la calle Sucre. No se registran excavaciones de momento.

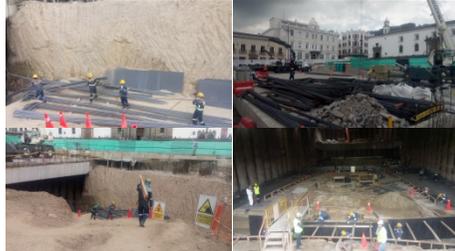
Estación San Francisco	Benito Domínguez	Personal de ITEK arma el hierro de la losa de arriostramiento mientras Ecuaferrals y CL1 continúan encofrando y trabajando en la losa de subestación; así mismo, una máquina pica los pilotes bajo la primera losa de hormigón del lado de la calle Sucre. No se registran excavaciones de momento.

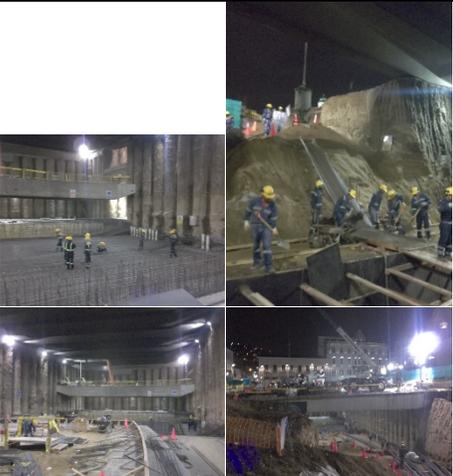
Manuel Yagual	Estación San Francisco (Turno Nocturno)	Benito Domínguez	Se continúa con el armado de hierro, perforaciones para el anclaje de hierro, y se procede a hormigonar, las vigas bajo la losa en N9975564/E776636, N9975577/E776620, N 9975544/E776615, N9975553/E776548. No se encontró material cultural.
