# Informe de avance del Monitoreo Arqueológico de la Línea 1 del Metro de Quito.

Noviembre 21 - Diciembre 13 de 2017

Amelia Sánchez Mosquera

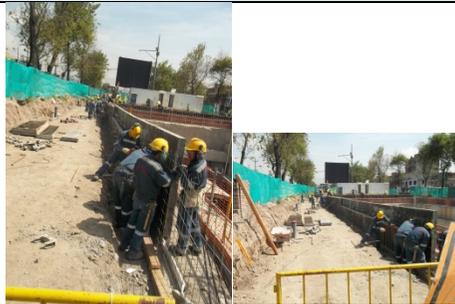
FECHA	MONITOR	FRENTE	RESPONSABLE	ACTIVIDADES	MEDIOS DE VERIFICACIÓN
		Estación Cardenal de la Torre	Antonio Rojas	Hoy se encuentra personal realizando encofrado en el lado Noroeste. No hay excavación en N9971506/E774549.

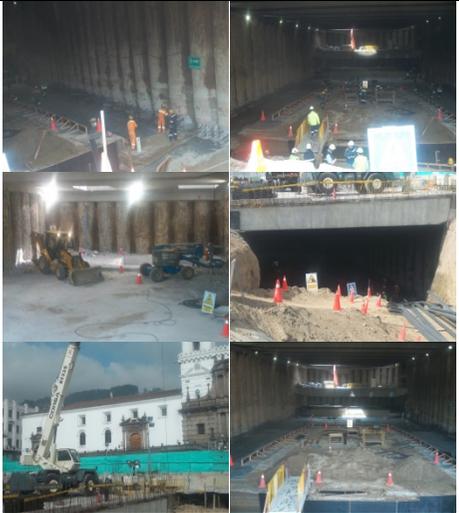
Estación San Francisco	Benito Domínguez	<p>Se continúa el armado de hierro para la segunda losa de arriostramiento y se continúa con la losa de vestíbulo. No se dan remociones de tierra.</p> <p>La empresa Jumantago continúa adecuando espacios para la reposición del graderío de la Plaza.</p>
