# ACCIDENTE PERSONAL – TALLERES Y COCHERAS

20 - 11- 2017

**Contrato: Construcción de la Primera Línea del Metro de Quito; Fase 2**

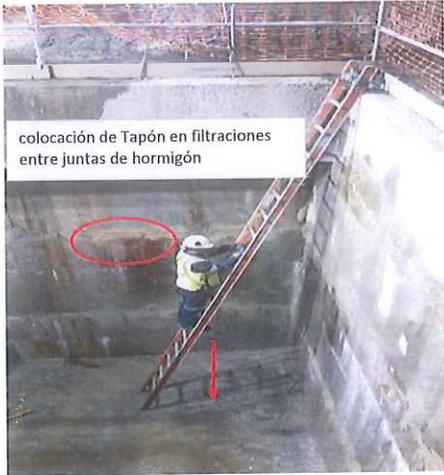
En interior del túnel de contra-bóveda en Estación Moran Valverde, el colaborador FARINANGO BECERRA JOSE ERMENEGILDO, con numero de cedula 17049113951 de cargo ALBAÑIL, de la empresa CL1, ingresa al interior del pozo para bombeo de agua a realizar trabajos de colocación de tapón debido a unas filtraciones de agua en las paredes. En el momento de subir la escalera resbala su pie izquierdo en un peldaño, cayendo de una altura de 1,30 cm. El señor se incorpora y sale por sus propios medios, una vez fuera del pozo siente dolor en su pie izquierdo. Se comunica al técnico de Seguridad quién activa el Protocolo de Emergencia (MEDEVAC), siendo trasladado por los brigadistas fuera del túnel.

Tipo de daño: Personal Agente causal: Escalera

- Difusión del accidente
- Capacitación sobre uso de escaleras manuales
