# ACCIDENTE DE TRABAJO – FRENTE DE TRABAJO ALAMEDA

**28 - 10- 2017**

**Contrato:** Construcción de la Primera Línea del Metro de Quito; Fase 2  
**Cliente:** Empresa Pública Del Metro De Quito **R.A N°:**  
**Responsable del registro:** Cristian Cargua C.  
**Subcontratista:** Hormigonera Equinoccial.  NA

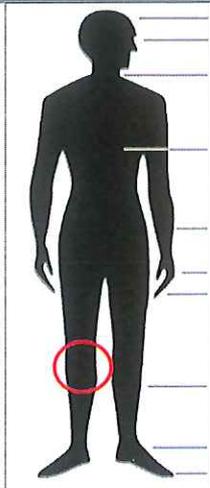
Tipo de daño: Fractura traumática de meseta tibial derecha. Agente causal: Tubería para el paso de hormigón.

Naturaleza de la lesión: Caída de la tubería en la rodilla derecha.

seleccionar	RODILLA
seleccionar	DERECHO
