# ACCIDENTE PERSONAL – RODRIGO DE CHAVEZ

**20 - 10 - 2017**

Informe de Investigación de accidentes

<b>Contrato: Construcción de la Primera Línea del Metro de Quito; Fase 2</b>	
<b>Cliente:</b> Empresa Pública Metropolitana Metro de Quito	<b>R.A N°:</b>
<b>Responsable del registro:</b> Cesar Mendoza	
<b>Empresa:</b> Consorcio Línea 1	<input type="checkbox"/> NA
<b>Tipo de evento</b>	
<input type="checkbox"/> Sin pérdida de días	<input checked="" type="checkbox"/> Con pérdida de días
<input type="checkbox"/> Fatal	<input type="checkbox"/> SAA
	<input type="checkbox"/> Pérdida material
<b>Datos del involucrado</b>	
<b>Nombre:</b> Noriega Castro Francisco Jose	<b>Registro:</b> CL1 005-2018
<b>Sexo:</b> <input checked="" type="checkbox"/> Masc <input type="checkbox"/> Fem	<b>Edad:</b> 32 años
<b>Cargo / Función:</b> Obrero	<b>Área / Sector:</b> Producción
<b>Fecha de admisión:</b> 20/4/2017	<b>Tiempo de Cargo / Función:</b> 6 MESES
<b>Horas trabajadas hasta el accidente:</b> 8 horas	<b>¿En hora extra?</b> SI

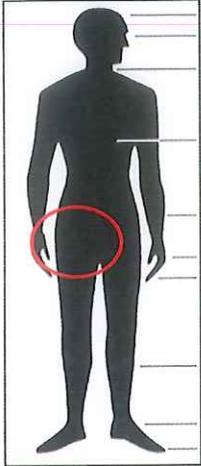
**Característica del daño**

Tipo de daño: Físico

Agente causal: Golpes contra onjetos moviles.

Parte afectada:

- seleccionar Pelvis
- seleccionar Pelvis derecha
