**MUNICIPIO DEL DISTRITO METROPOLITANO DE QUITO  
EMPRESA PÚBLICA METROPOLITANA DE LOGÍSTICA PARA LA SEGURIDAD Y  
CONVIVENCIA CIUDADANA (EMSEGURO)**

**ESTUDIO, ANÁLISIS Y EVALUACIÓN INTEGRAL  
DEL RIESGO EN EL SECTOR LADERAS DE SAN FRANCISCO  
DE LA PARROQUIA CALDERÓN, DISTRITO  
METROPOLITANO DE QUITO**

**INFORME FINAL**

**VOLUMEN II**

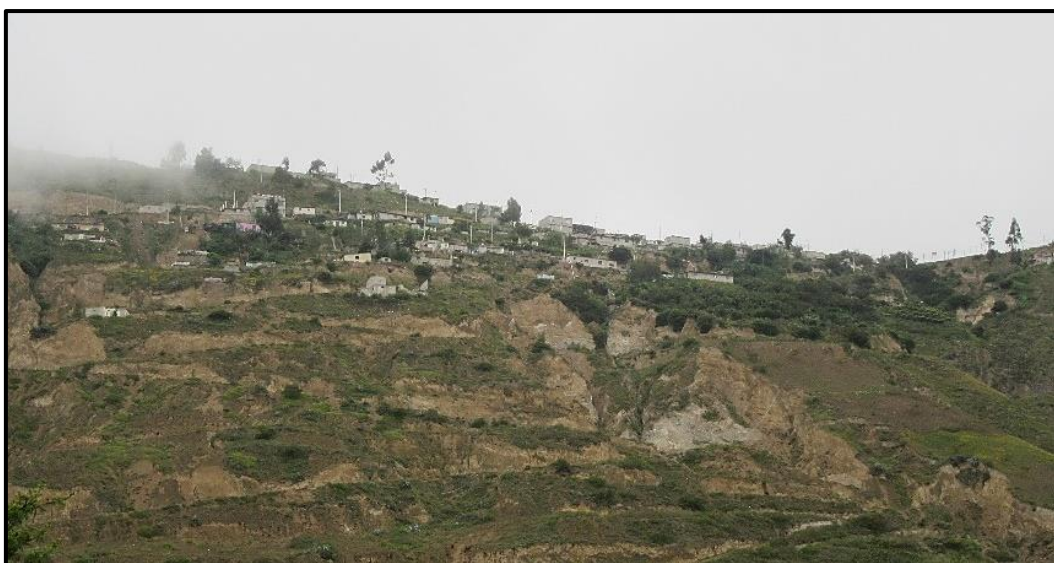
Del análisis realizado por Funepsa-Rivera, et al (2015) y de los resultados preliminares del trabajo; se ve que las zonas de mayor amenaza están en los Barrios Pedregal, Laderas de San Francisco y Terrazas de Bellavista (Foto N° 7.1), que están ubicados en el escarpe del deslizamiento de Laderas de San Francisco, esta zona es inestable por varios factores como la pendiente, uso del suelo, tipo de litología (volcánicos deleznable) y por los rasgos estructurales (escarpes activos y zonas de erosión intensa).

**Foto N° 7.1.** Barrio Laderas de San Francisco, Pedregal y Terrazas de Bellavista en zona de muy alta susceptibilidad por terrenos inestables, se notan intensos procesos erosivos

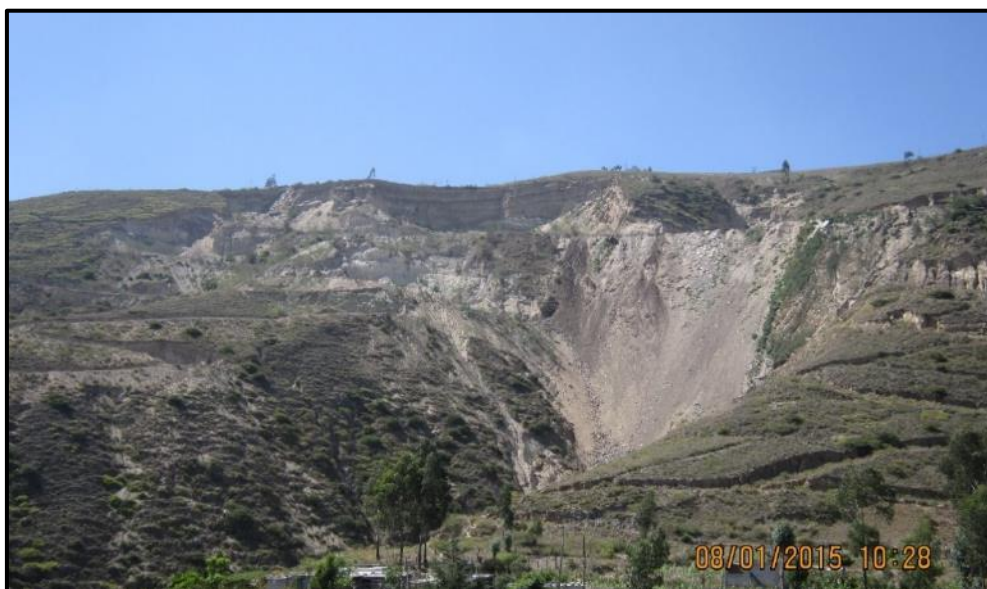
También son inestables los terrenos en la Cantera San Rafael I, que se encuentra en fase de explotación y por ello no es procedente estabilizar los taludes en esta zona (esta labor se realiza durante el cierre de mina). Pero canteras clandestinas que fueron clausuradas años atrás presentan terrenos inestables muy peligrosos, debido a que no se hizo un cierre técnico de las mismas (Foto N° 7.2).

**Foto N° 7.2.** *Cantera clandestina clausurada (al SW del proyecto, imagen 2015); se ven escombros inestables que han generado colapsos e inestabilidad de los taludes que pueden generar caídas.*

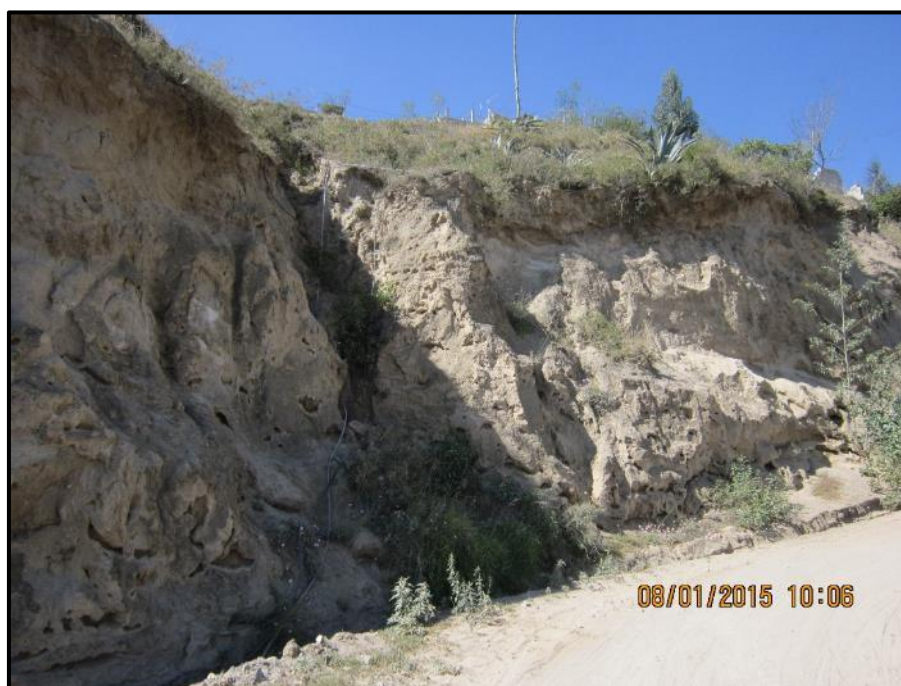
proclives a erosión localizada por eventos de lluvia intensas (Foto N° 7.6), las cuales debido a la buena porosidad de los suelos, no llegan a saturar los mismos y no producen escurrimientos superficiales; zonas planas muy pobladas, pero alejadas de los cauces (Foto N° 7.7).

**Foto N° 7.6.** Efecto de erosión por corte de camino y presencia de cuneta

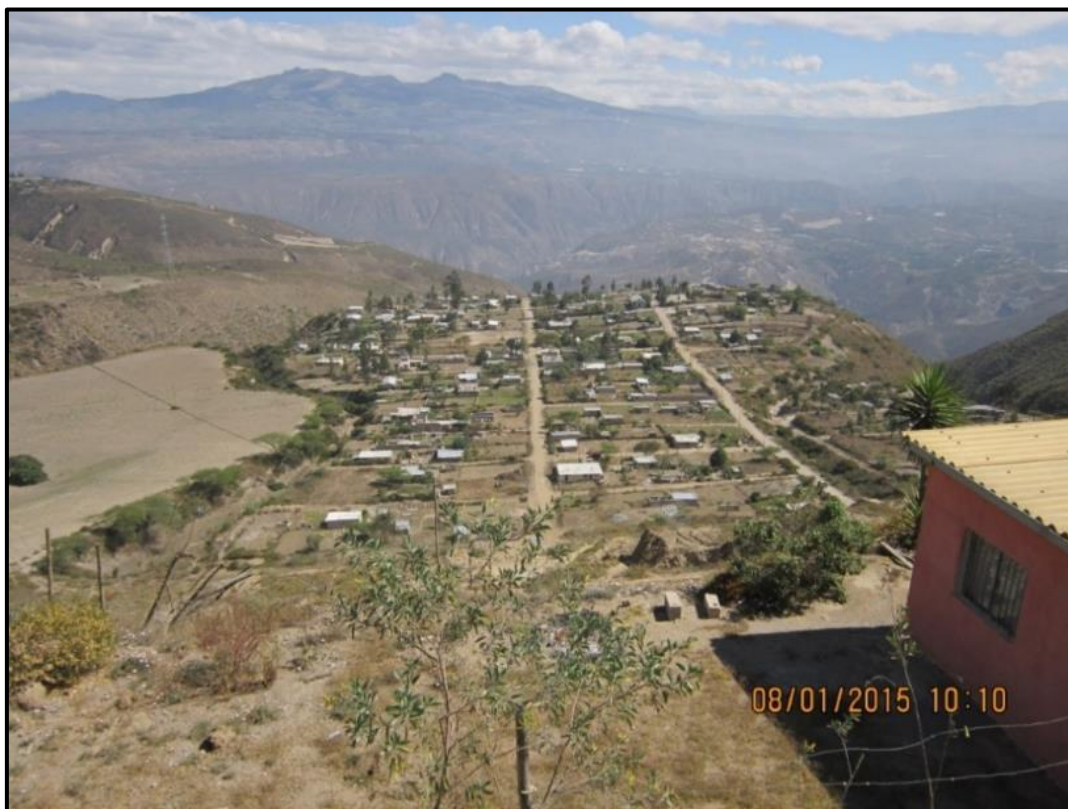
**Foto N° 7.7.** Zonas planas sin evidencia de acción eólica

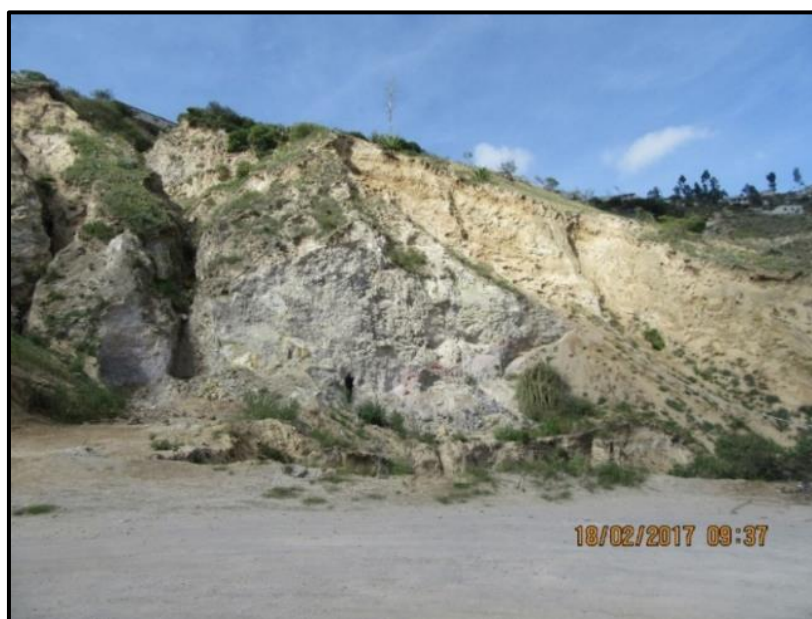
El viento es un agente meteorológico importante para varios procesos atmosféricos, tales como la evaporación y la erosión. Para el caso de la erosión eólica, o producida por el viento, ésta tiene que ser de tal magnitud que permita desprender las partículas de suelo, en contra de la acción de la gravedad y de cohesión molecular de las partículas de la superficie, lo cual puede ser preponderante en las partes áridas y semiáridas del planeta, o como las que se tienen en esta zona. Su efecto no es tan importante como el efecto del agua, debido a que las fuerzas de arrastre son mucho menores, pero si tiene su importancia a muy largo plazo, por los efectos de arrastre lento que tiene, especialmente en las partículas más finas del suelo y que pueden ser depositadas en las partes más bajas de las cuencas. La configuración de las zonas erosionadas eólicamente, son muy características de las zonas secas, como se muestra en la Foto N° 7.10.

**Foto N° 7.10.** Muestra de laderas erosionadas fuertemente por el viento y agua

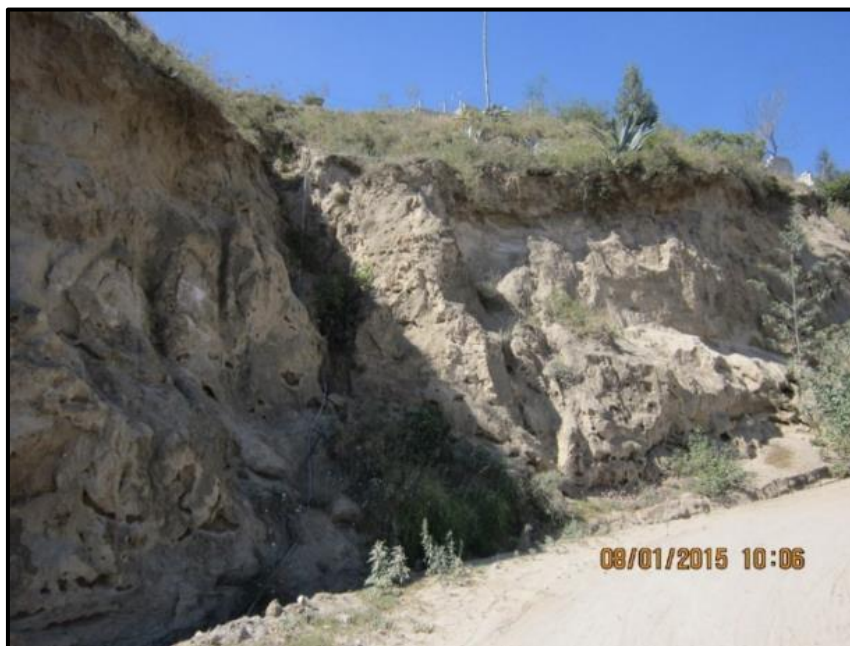
**Foto N° 7.12.** Formación de pequeñas cárcavas producidas por el golpe de las gotas de agua

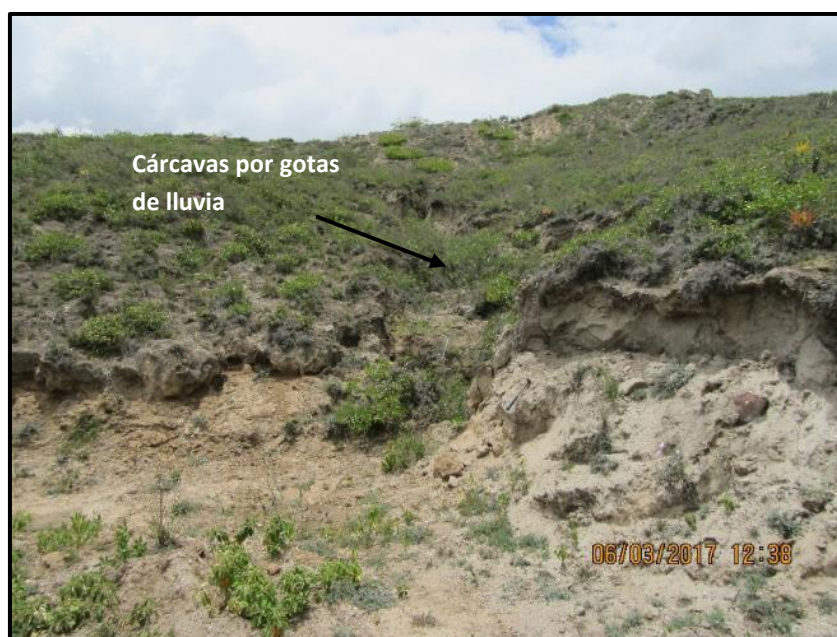
**Foto N° 7.13.** Formación de pequeñas cárcavas producidas por el golpe de las gotas de agua

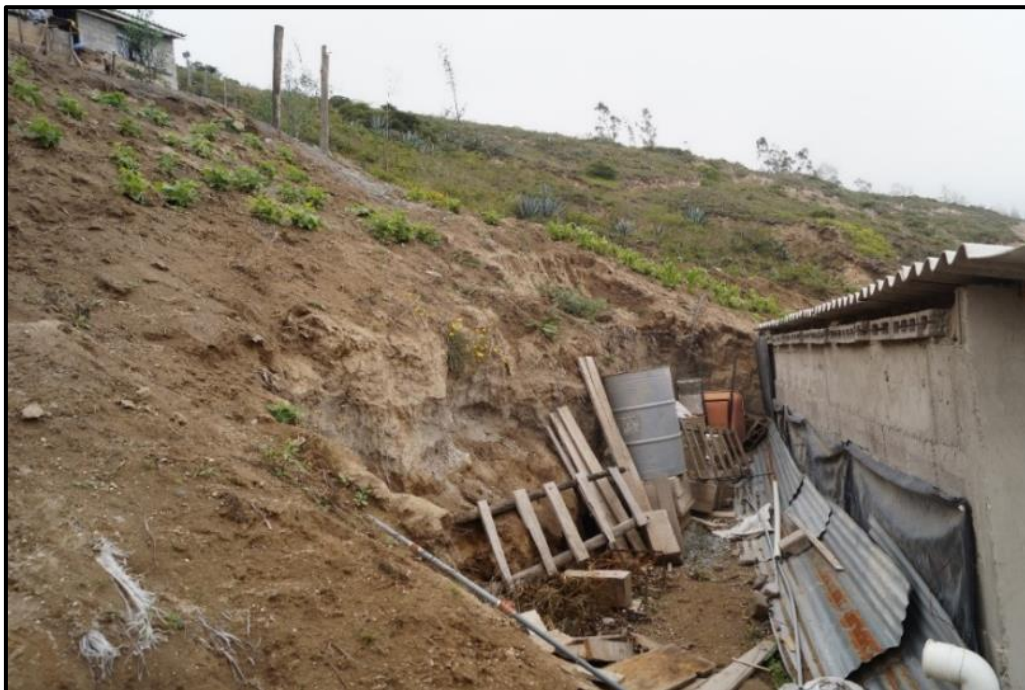
Laderas de San Francisco es una zona con escasa cobertura vegetal, relativamente seca y con pendientes pronunciadas, especialmente en las áreas de Terrazas de Bellavista y Laderas de San Francisco. Es además importante mencionar la presencia de quebradas pendientes y profundas, las cuales fueron generadas, muy probablemente, por la acción erosiva de la precipitación y del escurrimiento superficial, amén de la acción de deslizamientos antiguos y recientes por la acción antrópica en la apertura de vías de acceso y la conformación de terraplenes para construcción de viviendas (Foto N° 7.14).

**Foto N° 7.14.** *Formación de erosión laminar por terrazas para construcción de viviendas*

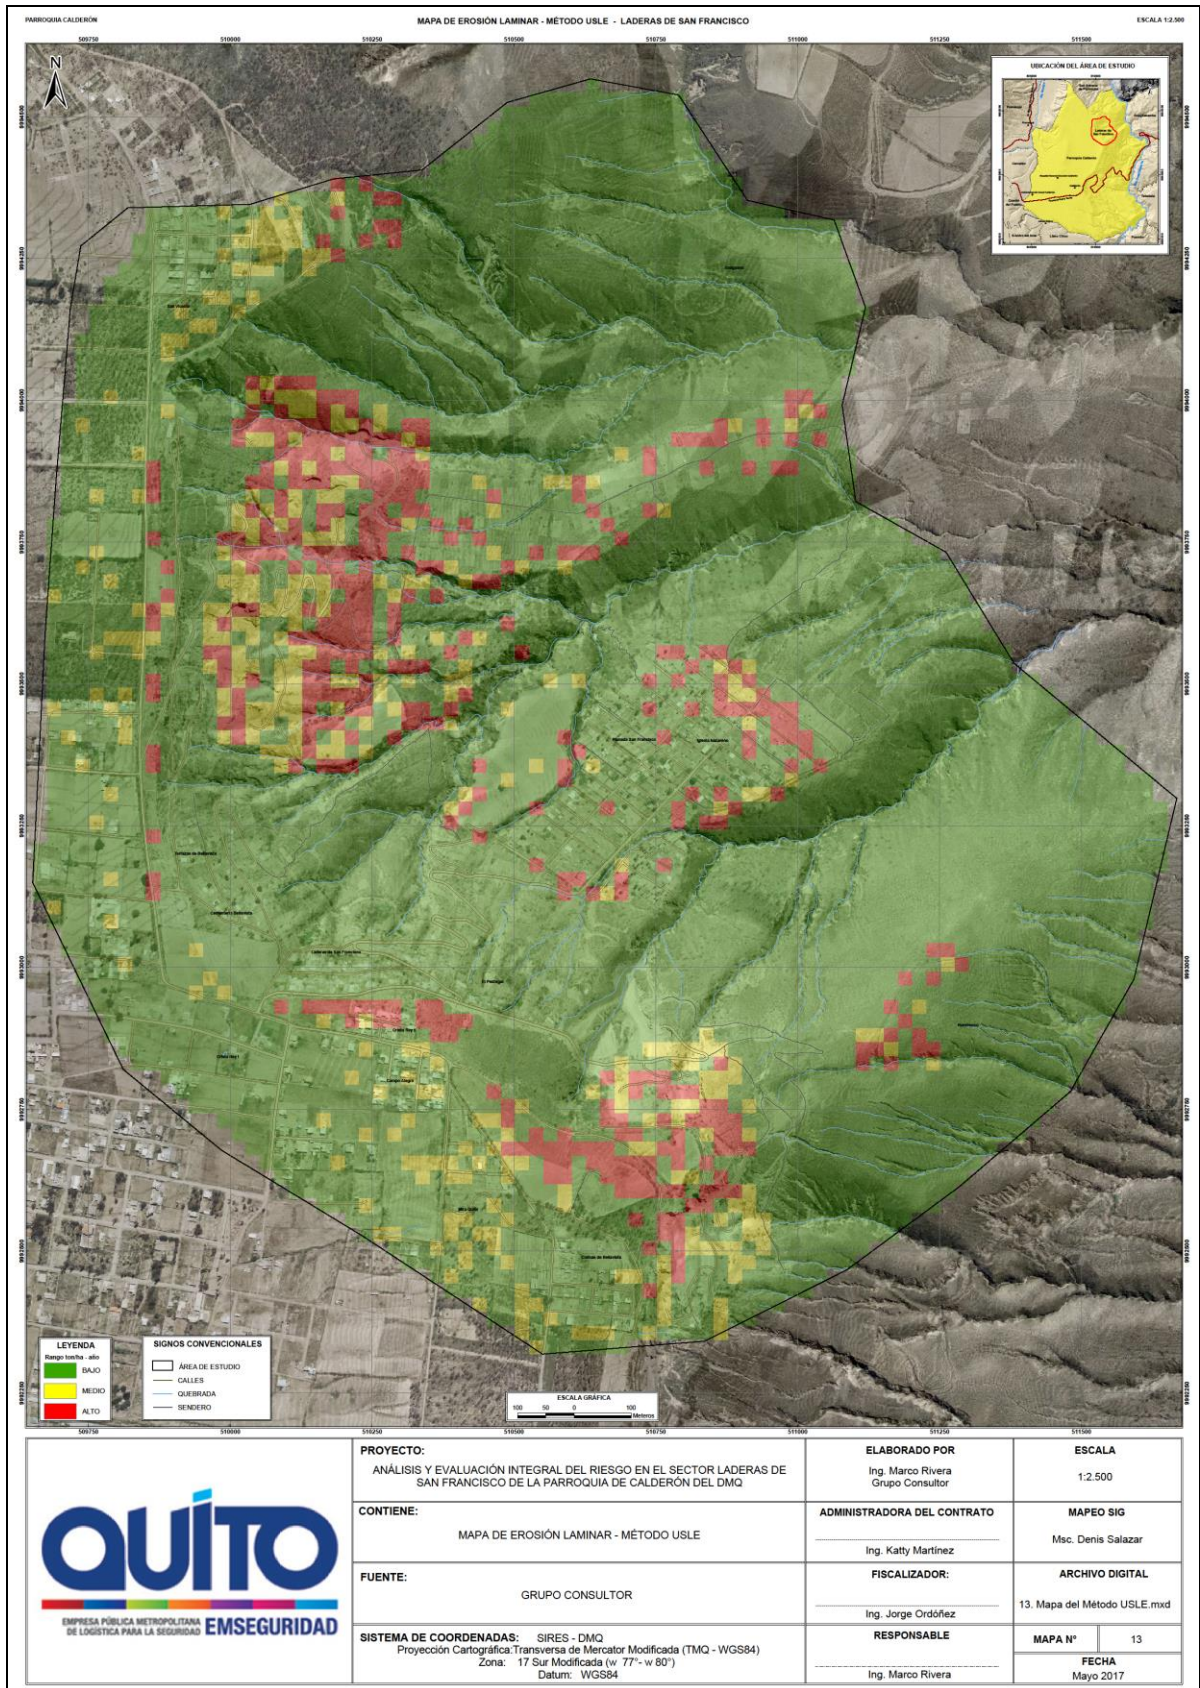
Figura N° 7.10. Erosión del Suelo – Método USLE

Para la zona de estudio se tienen tasas de erosión que varían entre 0,000159 y 40 t/ha año, lo que significa tasas clasificadas como nivel erosión leve, por lo que el **nivel de amenaza por erosión en el área de estudio se determina como Baja** (Figura N° 7.10).

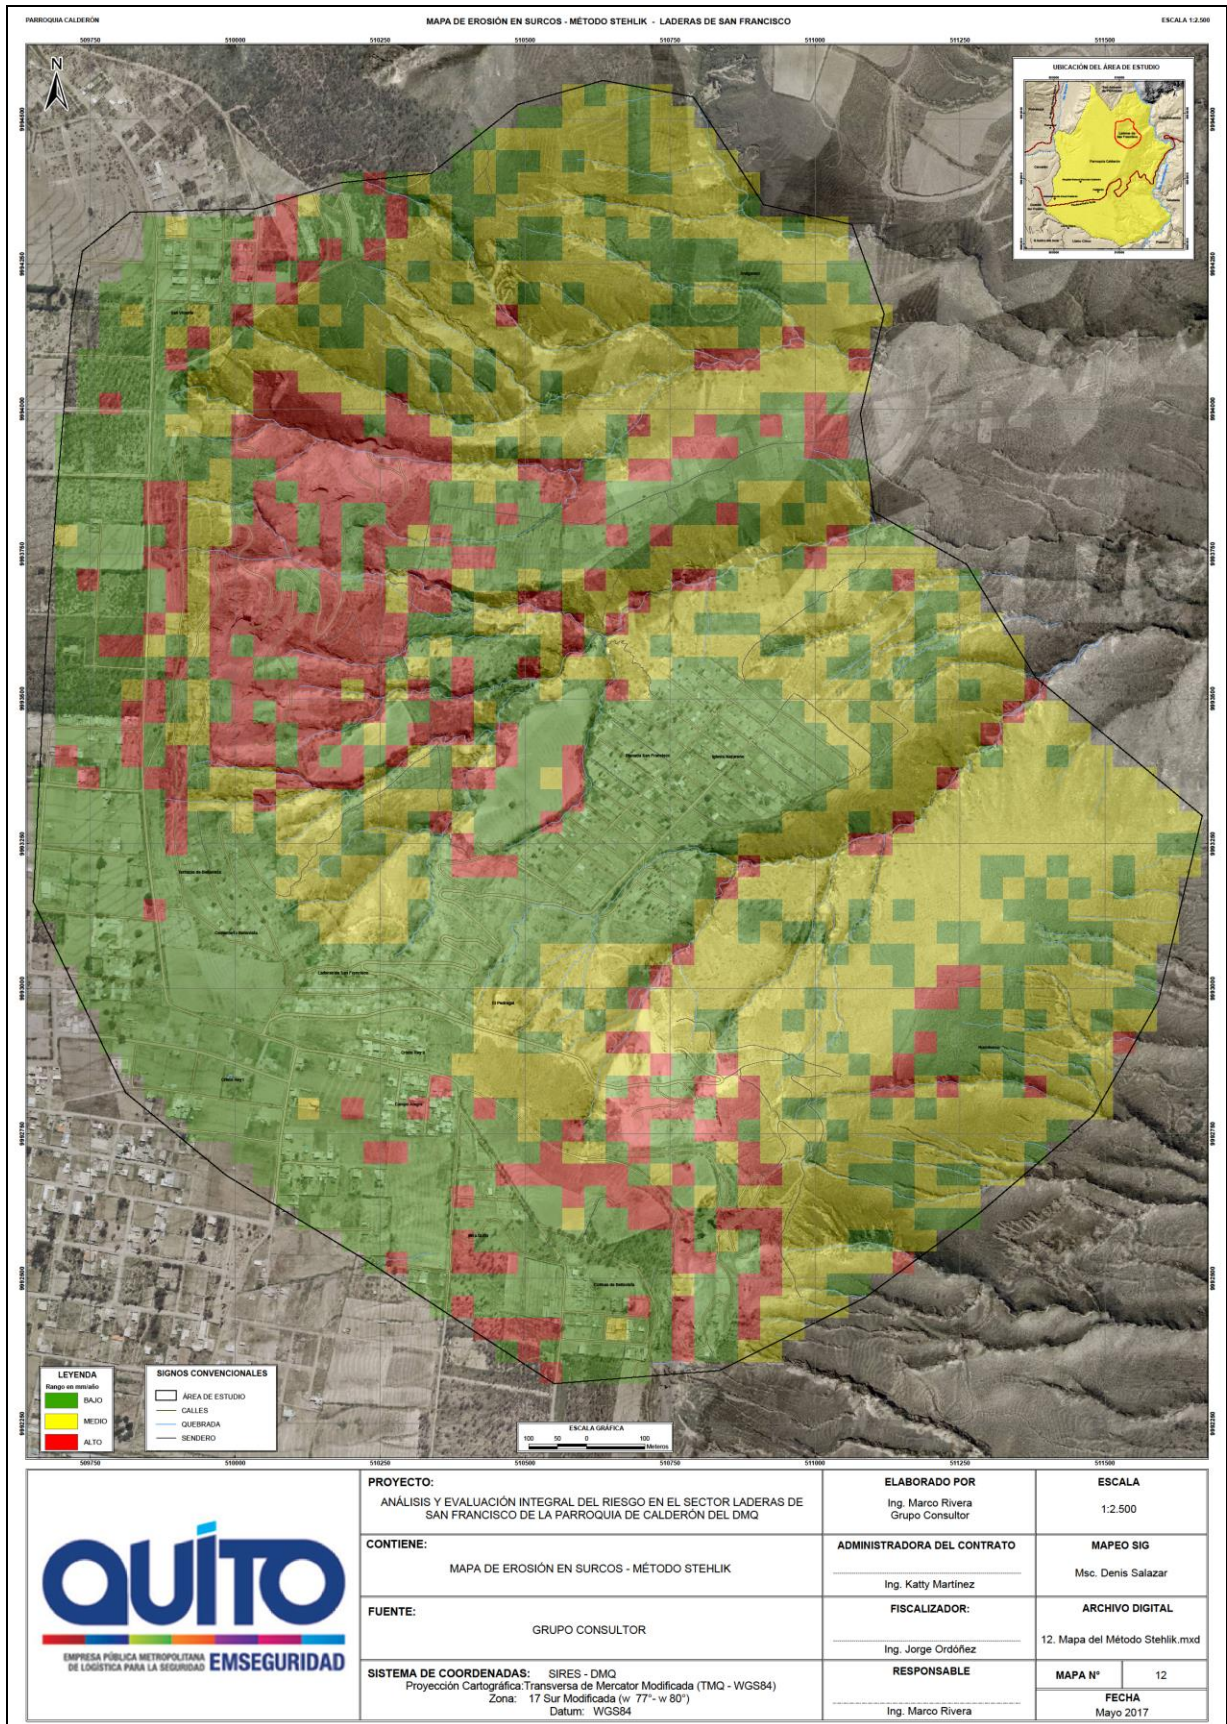
Figura Nº 7.11. Erosión del suelo – Método STEHLIK

- Las zonas de susceptibilidad Media (7 a 17 mm/año), son áreas de pendientes entre el 10% al 30%, suelos limo -arenosos (Cangahua en su mayoría), considerado como zona de Protección Ecológica, con un porcentaje de cobertura vegetal del 70%.

- Susceptibilidad Baja (0,004-7,095 mm/año), están las zonas con uso de suelo residencial, donde la erosión se da en las pequeñas parcelas de los predios donde se tienen uso residencial – Agrícola, junto con pendientes entre el 0 al 10% y suelos arenoso limosos (Cangahua).

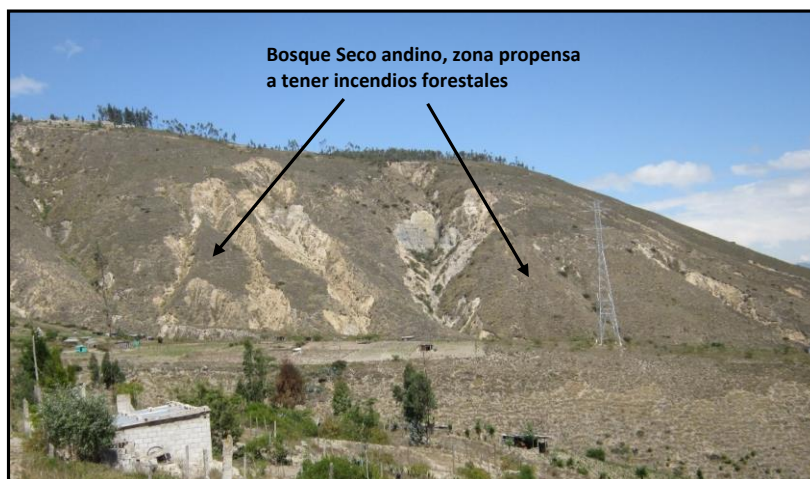
**Foto N° 7.15.** Zona con matorrales en Laderas-Planada de San Francisco; se puede observar abundante vegetación seca que puede generar incendios forestales.

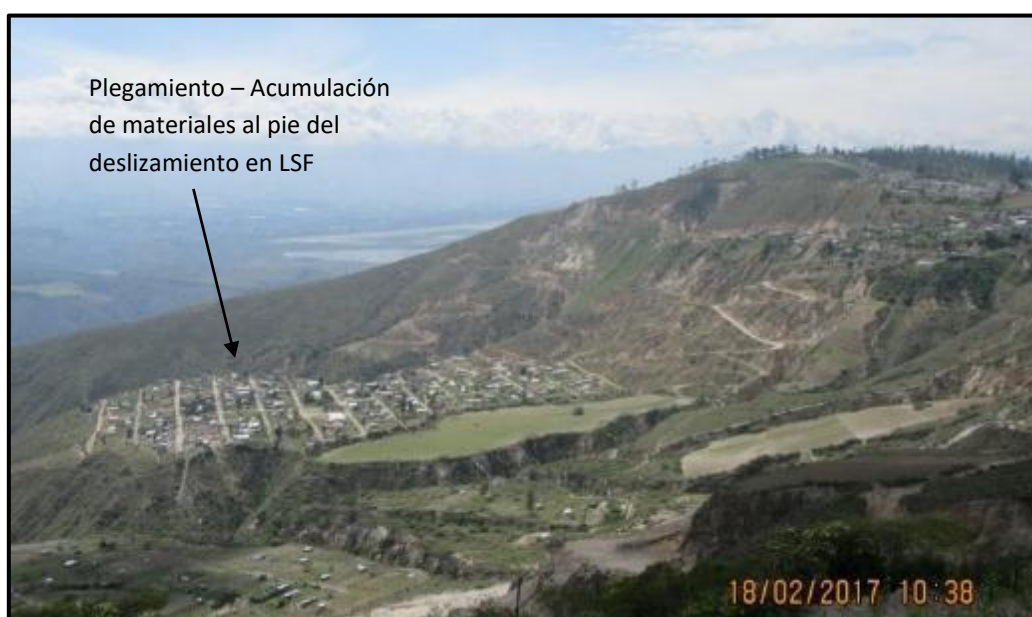
Este tipo de deslizamiento genera la morfología de Laderas de San Francisco (LSF), aunque como se mencionó en la sección de geología aparentemente este movimiento es antiguo y anterior-contemporáneo a la depositación de la Fm. Cangahua.

**Foto Nº 8.2.** Deslizamiento Rotacional de Laderas de San Francisco (LSF), se observa como hay una acumulación de material al pie del deslizamiento en Planada de San Francisco

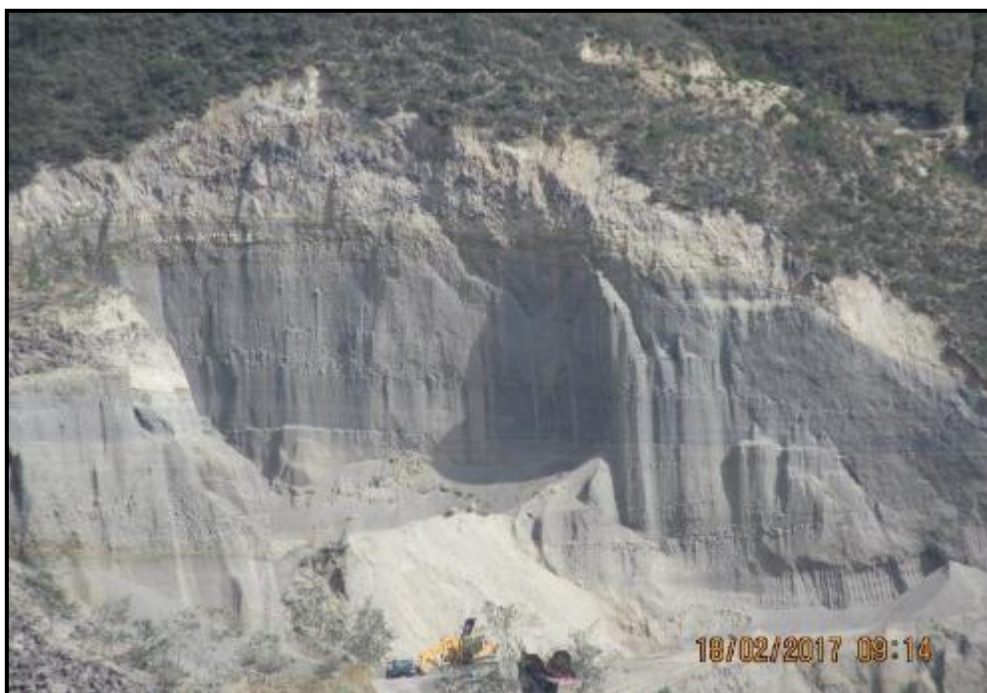
*Foto N° 8.5. Cantera San Rafael I, se observa que por la pendiente fuerte se incrementa la amenaza por colapsos y caída de bloques*

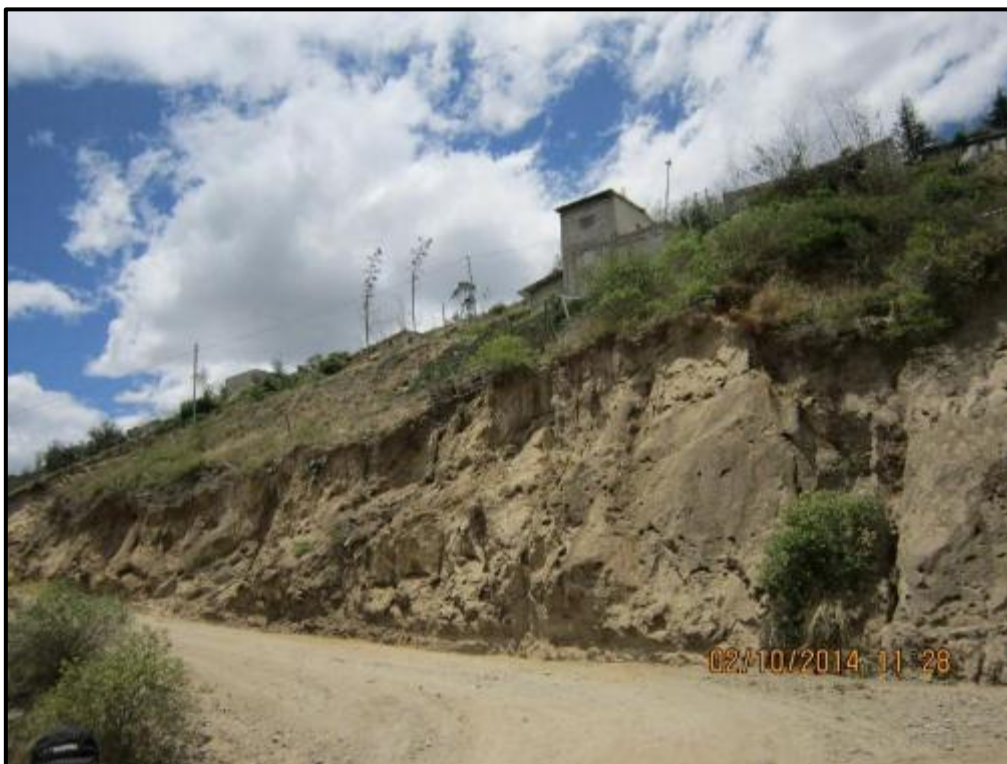
*Foto N° 8.7. Erosión y colapsos en el camino de acceso a Planada de San Francisco es difícil detener los procesos y las casas están amenazadas de caer por colapsos.*

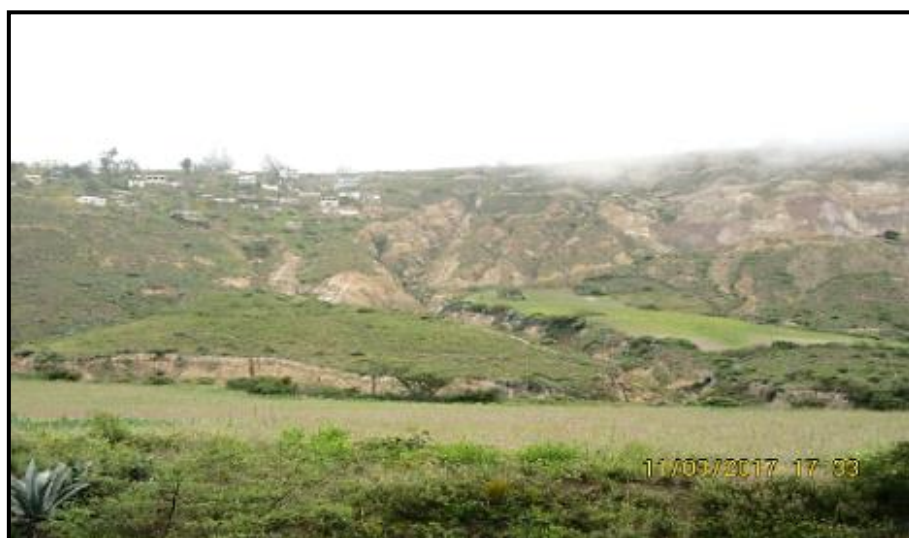
**Foto Nº 8.8.** Barrio Terrazas de Bellavista en zona de pendiente alta con alta erosión, la zona plana con cultivos tiene baja susceptibilidad por Terrenos Inestable.

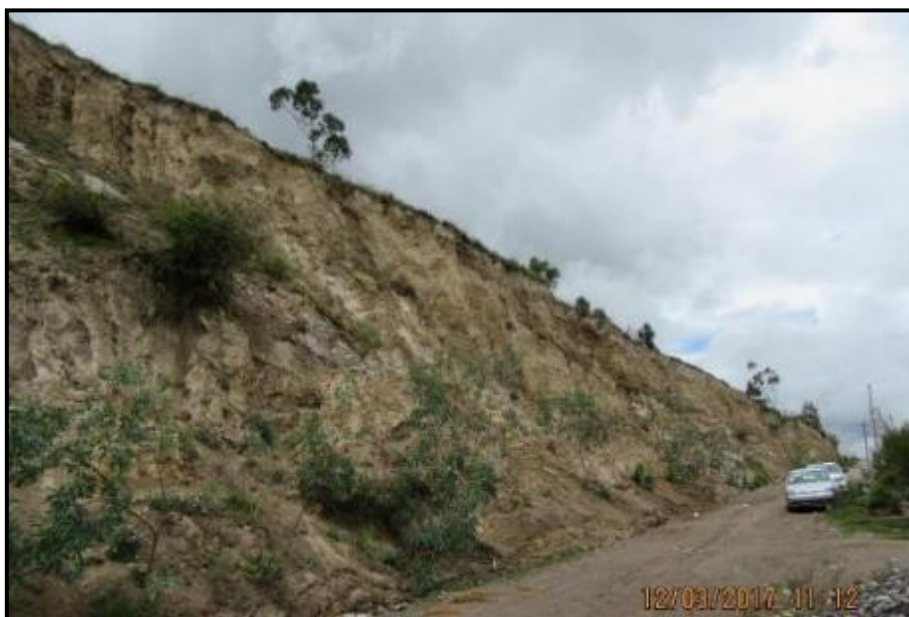
**Foto N° 8.10.** Barrio Pedregal, se nota la inestabilidad de los Taludes que no tienen un ángulo de reposo adecuado

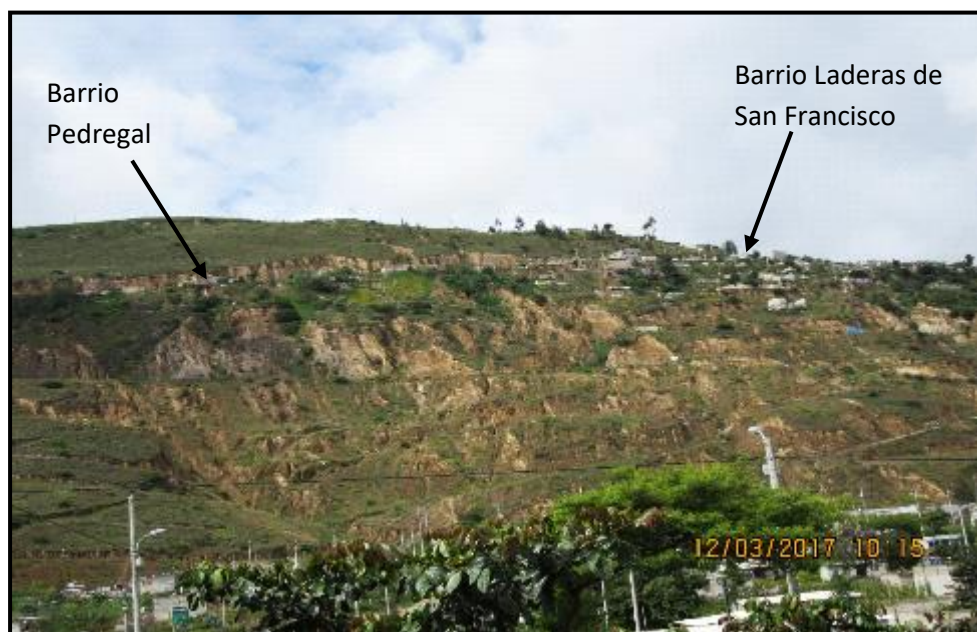
Las áreas habitadas como: Laderas de San Francisco, Terrazas de Bellavista y Pedregal (Foto N° 8.11), corresponden a zonas de muy alta susceptibilidad; se debe elaborar un plan de intervención que contemple Medidas Estructurales y No Estructurales para la reducción de la amenaza y/o vulnerabilidad en la zona, como primer paso de la Gestión del Riesgo en estas

**Foto N° 8.11.** Zona de Laderas de San Francisco y Pedregal, se observan intensos procesos erosivos y de colapsos, zona de muy alta amenaza.

zonas. No se debe permitir la expansión urbana, ya que las medidas estructurales para reducir el riesgo pueden ser costosas y no tan efectivas para estabilizar el terreno.

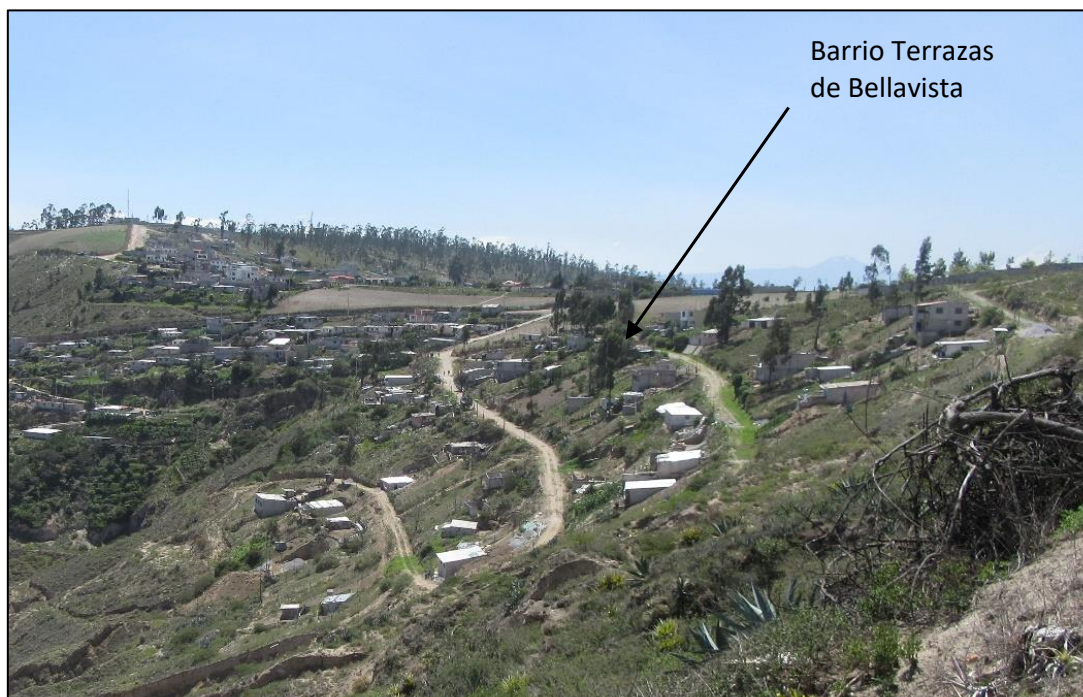
En la zona de estudio están en terrenos con bosque seco-protección ecológica (Foto N° 8.12); zonas con pendiente menor a 20-25° sobre terrenos deleznales, y zonas de quebradas donde no se puede hacer mayor intervención humana. Estas zonas de Alta Susceptibilidad, representan un área pequeña donde tampoco se debe permitir la expansión urbana, pero se pueden tomar medidas estructurales y no estructurales para reducir en parte la amenaza - susceptibilidad.

**Foto N° 8.12.** Zonas de Alta Susceptibilidad con pendiente menor a 25°, sobre terrenos deleznales

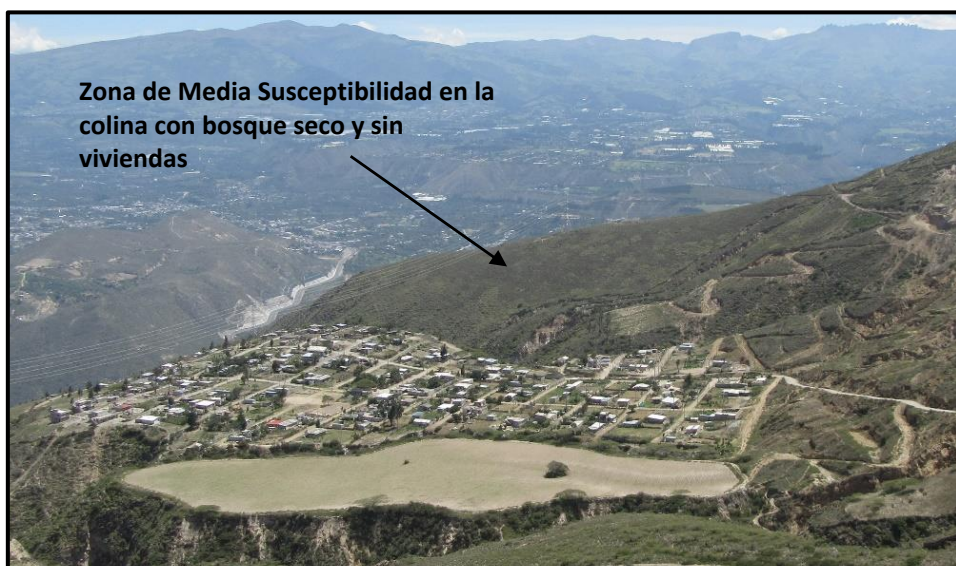
Generalmente están en los flancos de las laderas, pero en zonas sin intervención humana ya sea de cultivos de ciclo corto o de urbanizaciones sin alcantarillado (Foto N° 8.13).

**Foto N° 8.13.** Zona de Susceptibilidad Media, en colinas con la presencia del bosque seco y sin viviendas

No se puede permitir la construcción de viviendas debido a que si se cambia el uso del suelo, se puede tener un mal uso de agua potable y aguas servidas, lo que aumentaría considerablemente la susceptibilidad del terreno para generar colapsos y erosión activa.

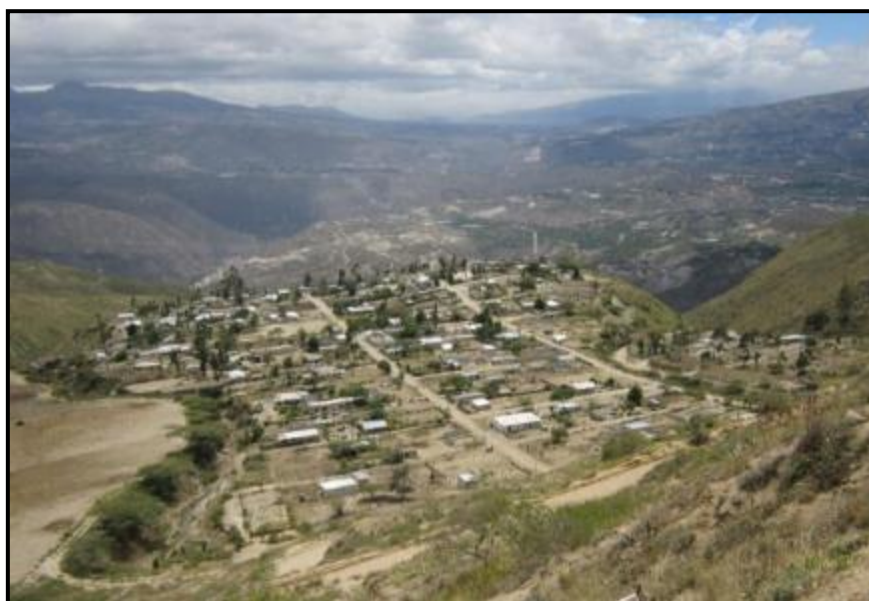
Representan una importante área en la zona de estudio y zonas como Planada de San Francisco, San Vicente y Cristo Rey II están en zonas de baja susceptibilidad (Foto N° 8.14). Son las áreas idóneas para la expansión urbana, pero se debe tener cuidado con el manejo de las líneas de conducción de aguas lluvia, aguas servidas para evitar la generación de hundimientos, erosión intensa, etc.

**Foto N° 8.14.** Planada de San Francisco, zona de amenaza baja, terrenos estables, se debe cuidar el uso del agua para evitar erosión y hundimientos.

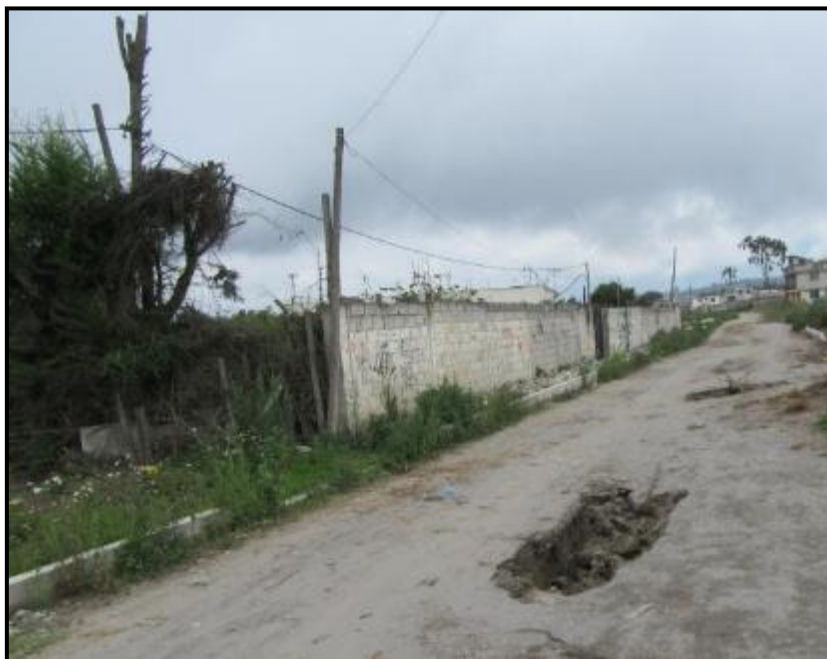
En esta categoría están barrios como Cristo Rey I, Campo Alegre, Colinas de Bellavista y parte de San Vicente; nuevamente es válido recalcar que el mal uso del agua puede generar problemas menores como hundimientos y colapsos de alcantarillado (Foto N° 8.15).

**Foto N° 8.15.** Barrio Cristo Rey I, zona plana con muy baja susceptibilidad por inestabilidad de terrenos, no obstante se pueden generar hundimientos por mal manejo del agua

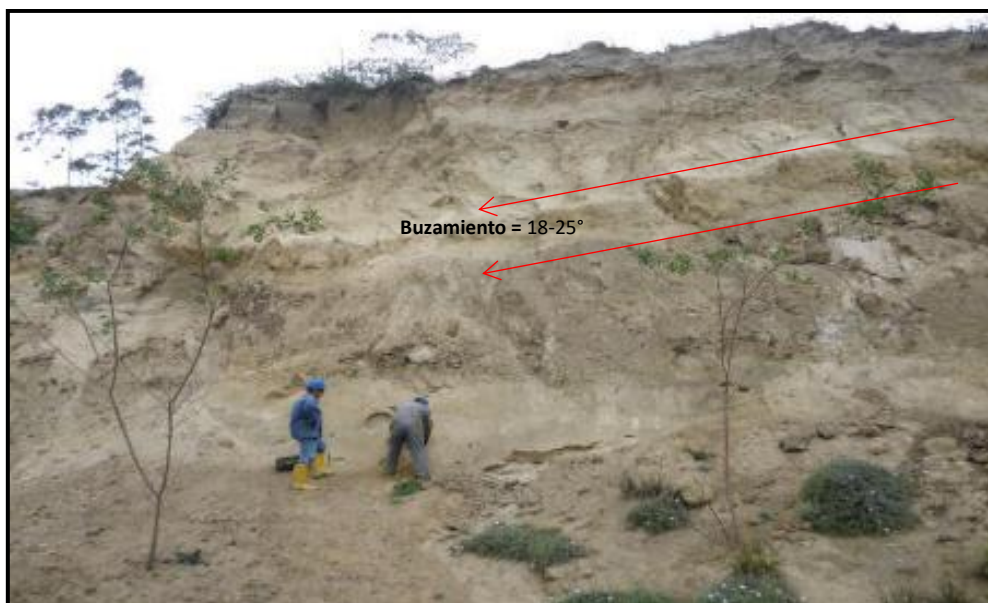
Los estratos se encuentran buzando a favor de la pendiente con un ángulo entre 18 y 24 grados (Foto N° 9.2) y se observan inclinados hacia el centro del deslizamiento, presentando además marcas de movimientos gravitacionales sin planos de falla, lo que indica su gran inestabilidad.

**Foto N° 9.2.** Buzamiento de los estratos

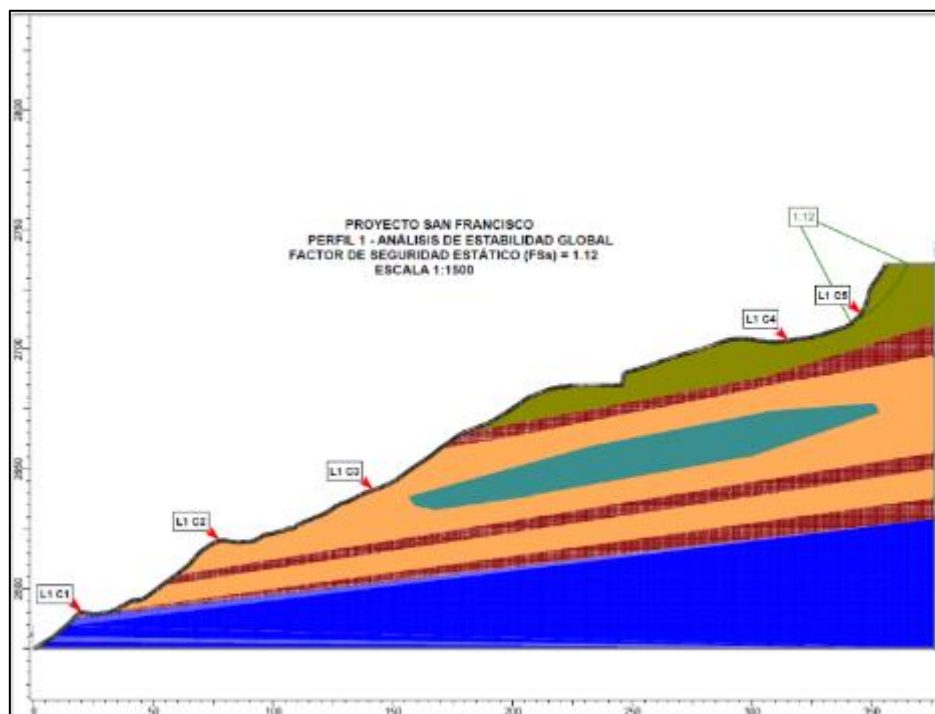
Figura N° 9.13. Perfil geotécnico 1, FSs = 1.12

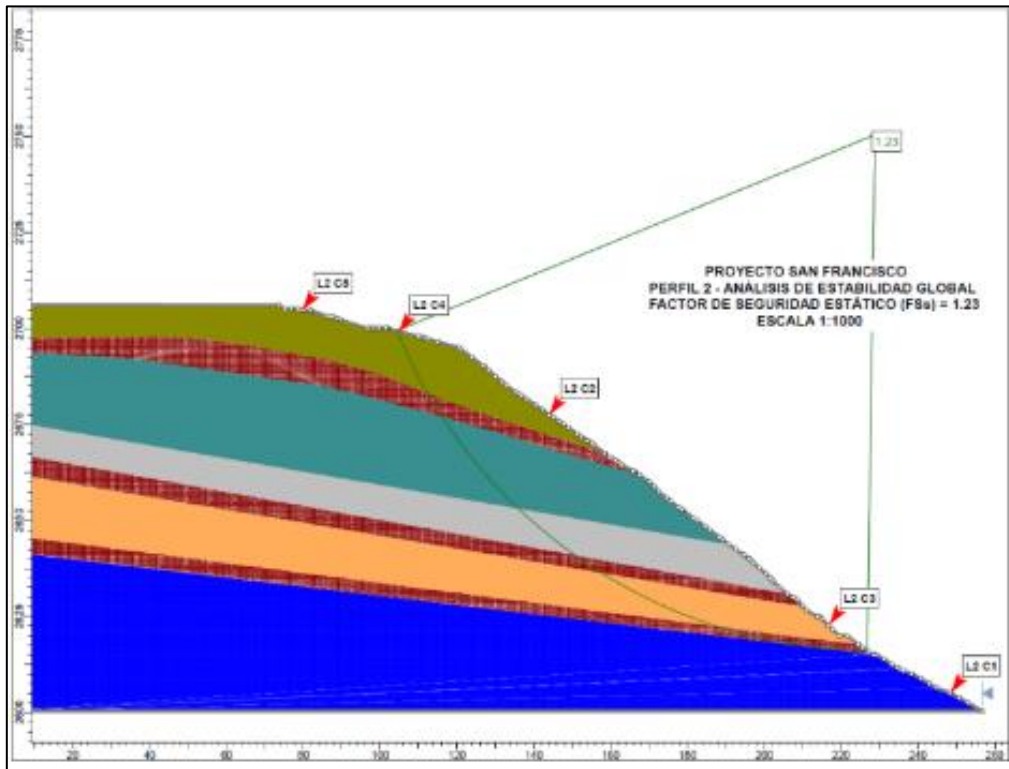
Figura Nº 9.14. Perfil geotécnico 2, F<sub>Ss</sub> = 1.23

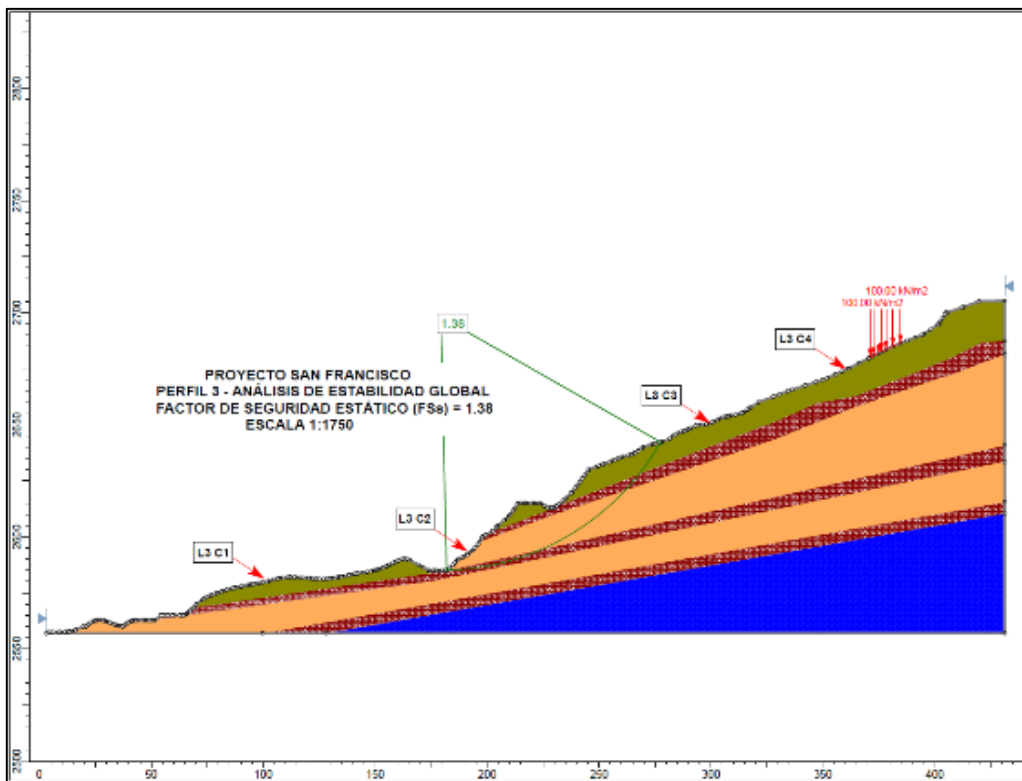
Figura Nº 9.15. Perfil geotécnico 3, F<sub>Ss</sub> = 1.38

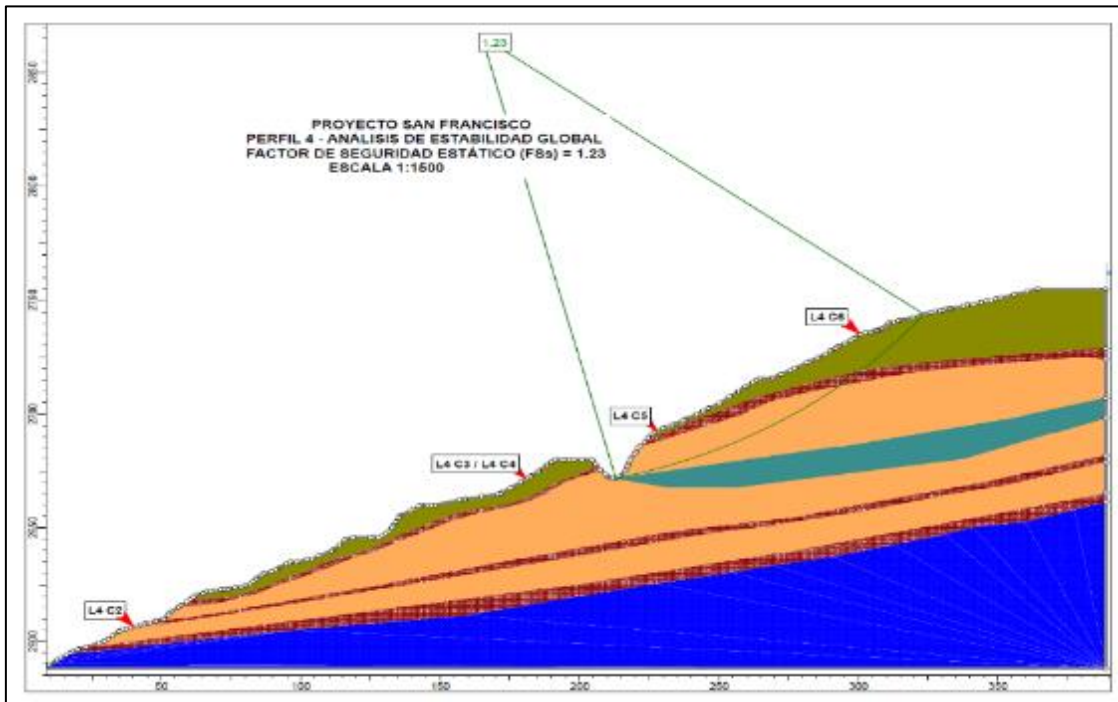
Figura Nº 9.16. Perfil geotécnico 4, FSs = 1.23

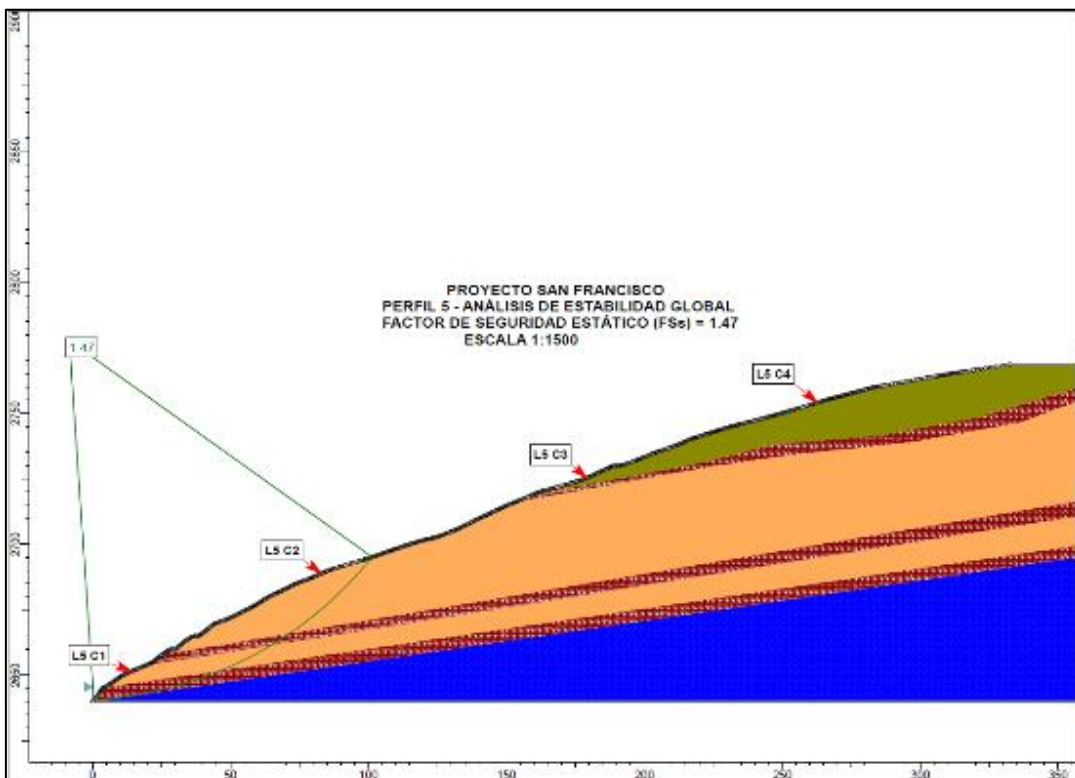
Figura Nº 9.17. Perfil geotécnico 5, FSs = 1.47
