**MUNICIPIO DEL DISTRITO METROPOLITANO DE QUITO  
EMPRESA PÚBLICA METROPOLITANA DE LOGÍSTICA PARA LA SEGURIDAD Y  
CONVIVENCIA CIUDADANA (EMSEGURO)**

**ESTUDIO, ANÁLISIS Y EVALUACIÓN INTEGRAL  
DEL RIESGO EN EL SECTOR LADERAS DE SAN FRANCISCO  
DE LA PARROQUIA CALDERÓN, DISTRITO  
METROPOLITANO DE QUITO**

**INFORME FINAL**

**VOLUMEN II**

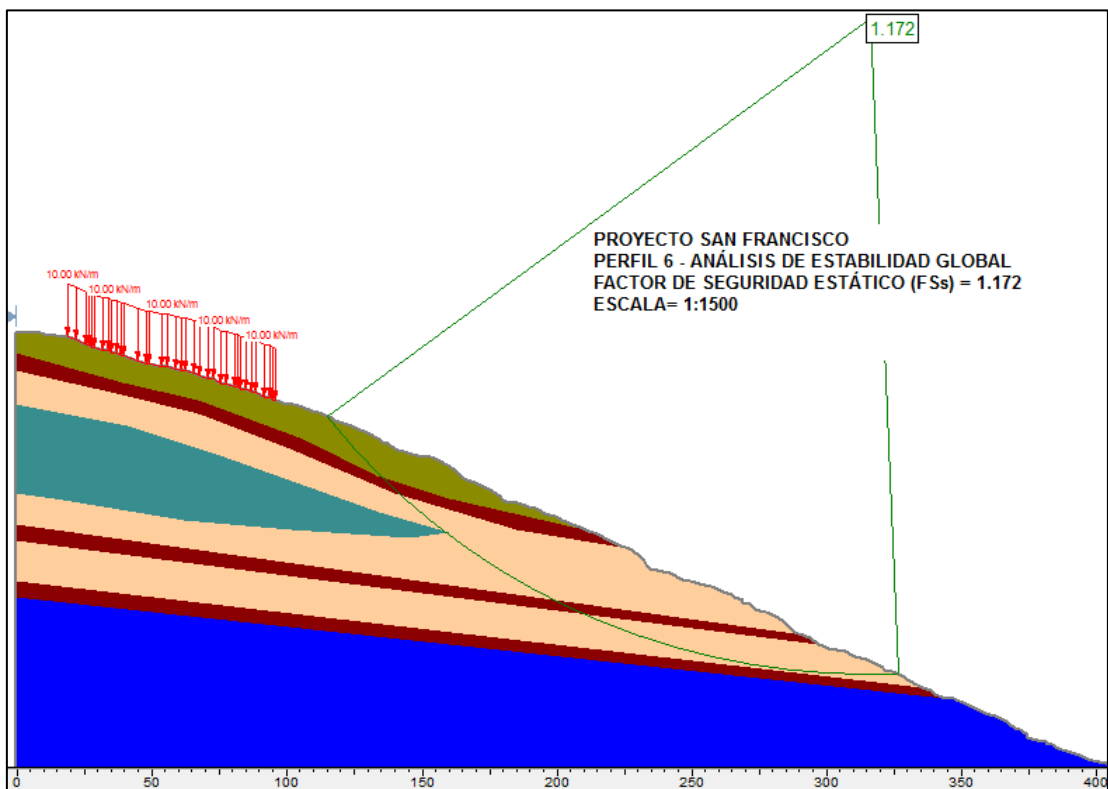
Figura N° 9.18. Perfil geotécnico 6, F<sub>Ss</sub> = 1.172

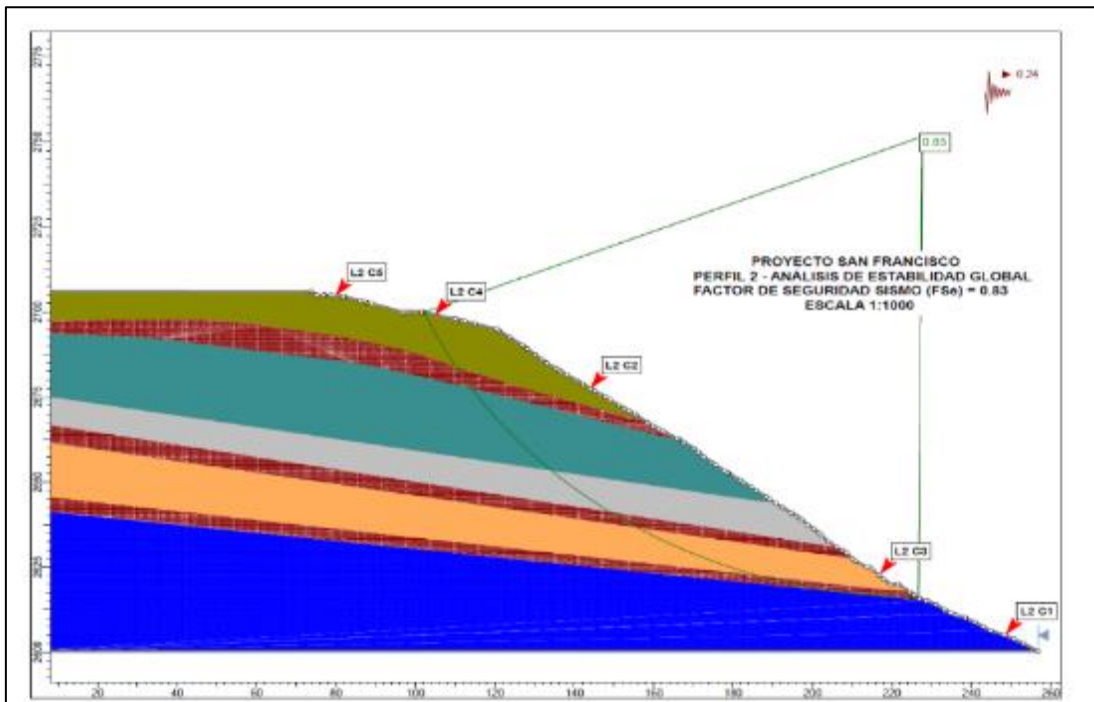
Figura N° 9.20. Perfil geotécnico 2, F<sub>Se</sub> = 0.83

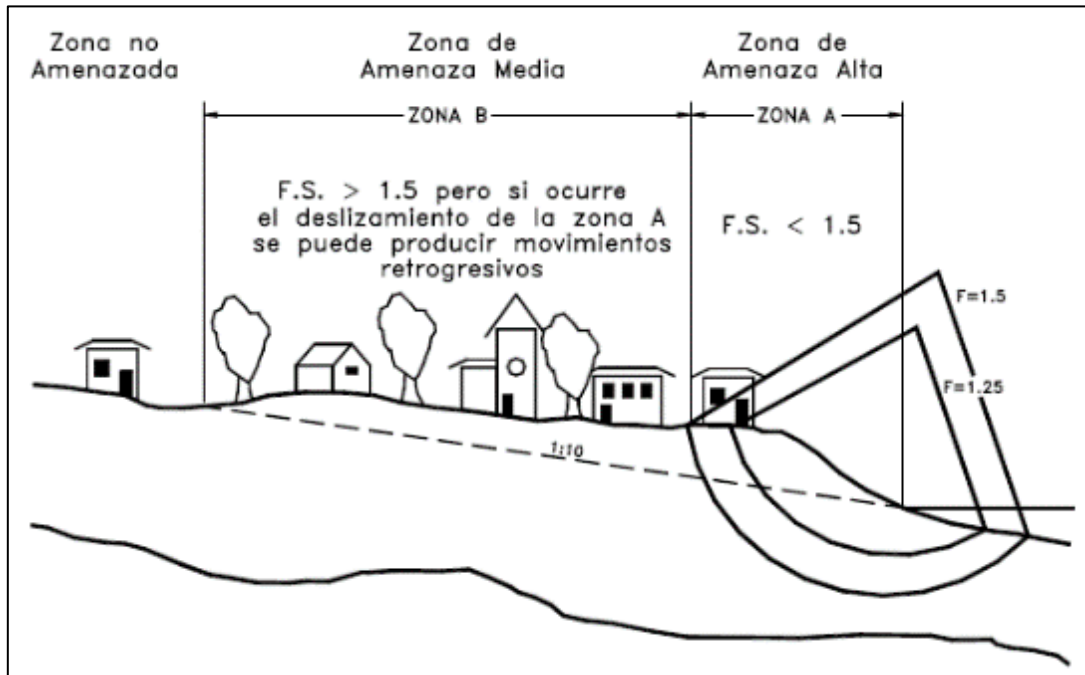
- a) El colapso y desplazamiento del escarpe principal, afectado por la erosión, y del material localizado en la cabeza del deslizamiento (perfiles 1 y 4). Esto ocasionaría la aplicación de una fuerza de empuje sobre el cuerpo del talud que lo volvería más inestable. Este escenario se considera de amenaza media-baja.

- b) El colapso del talud completo por efecto de la pendiente pronunciada, como ocurre con el perfil 2. Escenario de amenaza alta.
- c) El desprendimiento del pie del talud como se observa en los perfiles 3, 5 y 6 puede generar inestabilidad en la parte superior del mismo, ya que al quitar fuerzas de soporte en la base, el momento estático cambia y el cuerpo del deslizamiento tiende a desplazarse gravitacionalmente y producir movimientos retrogresivos (Figura N° 9.25) que generan además el colapso de la cabeza del talud. Este escenario es considerado de muy alta amenaza pues conlleva la mayor inestabilidad para la población, al existir viviendas en esta zona (Foto N° 9.12).

Figura N° 9.25. Zonas de amenaza por deslizamientos retrogresivos

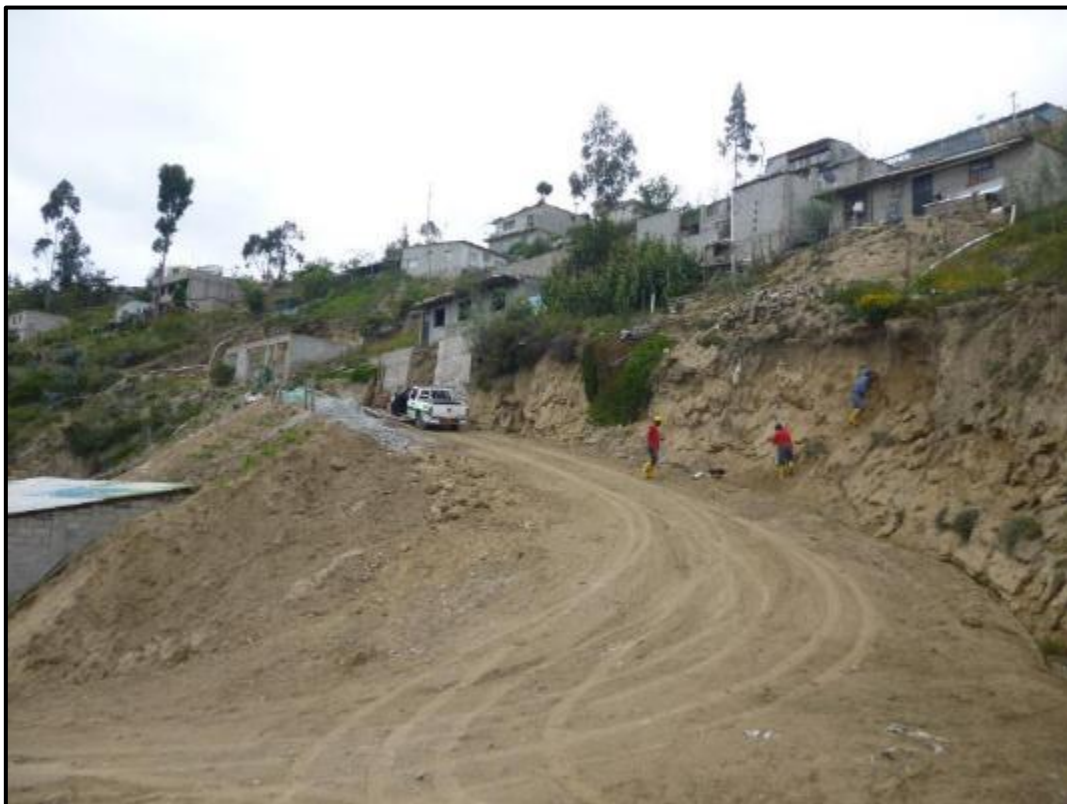
Foto N° 9.12. Distribución de las viviendas en el talud

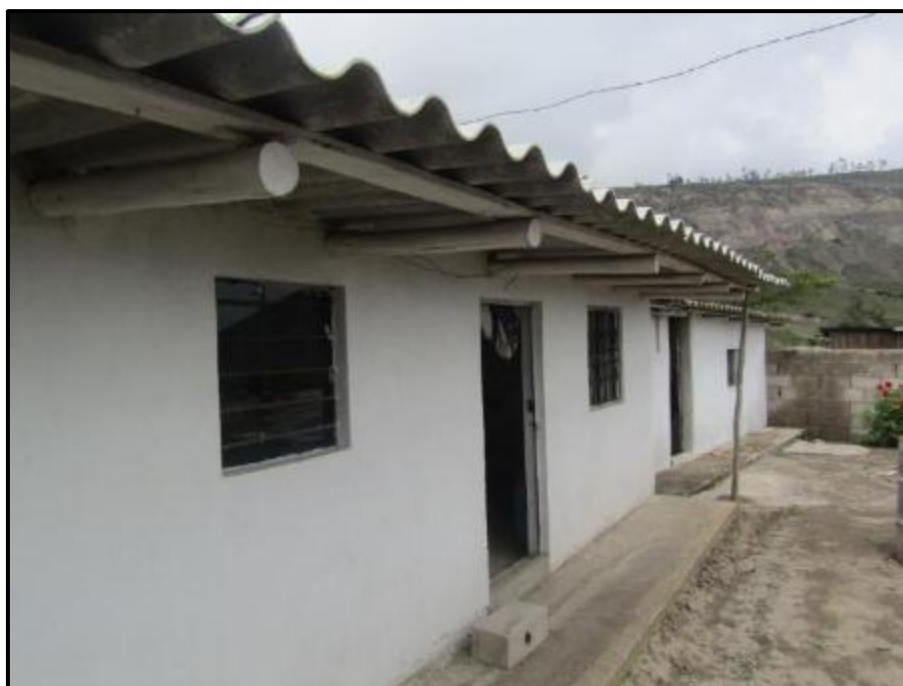
**Foto N° 10.5.** Estructura de mampostería simple – Planada de San Francisco

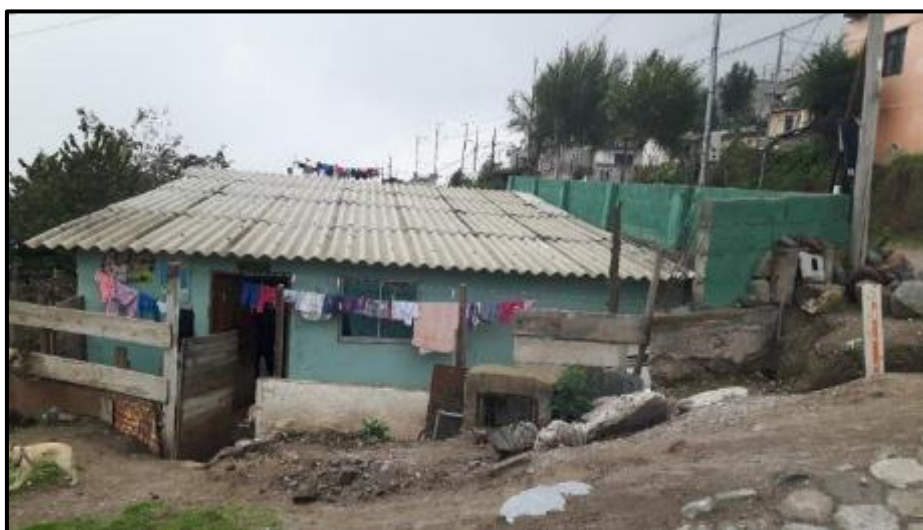
**Foto N° 10. 6.** Estructura de mampostería simple – Laderas de San Francisco

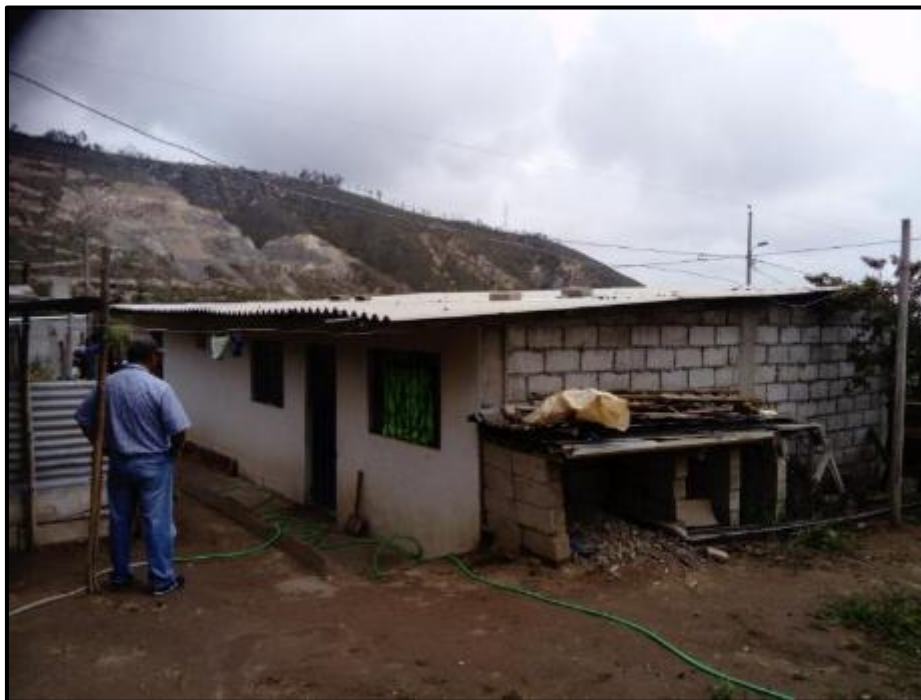
**Foto N° 10.7.** Estructura de mampostería semiconfinada con columnetas – Planada de San Francisco

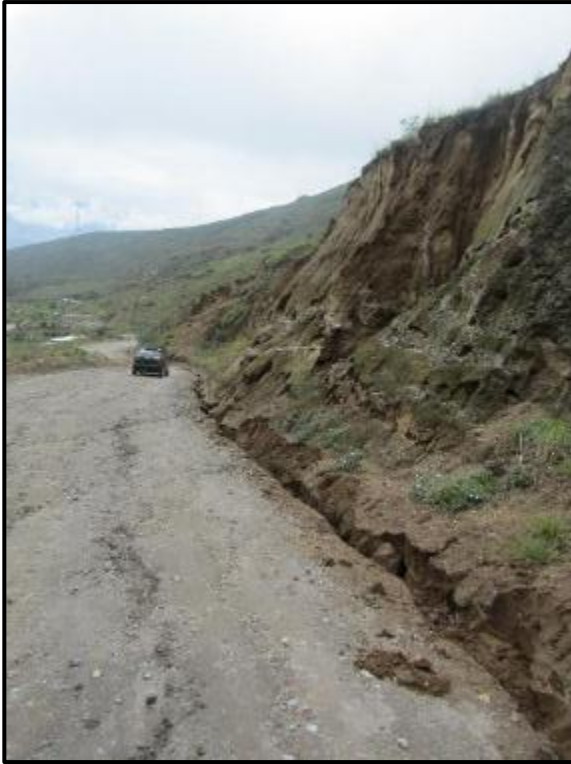
**Foto N° 10.10.** Camino de tierra en la bajada hacia Planada de San Francisco, con zanja al pie del talud

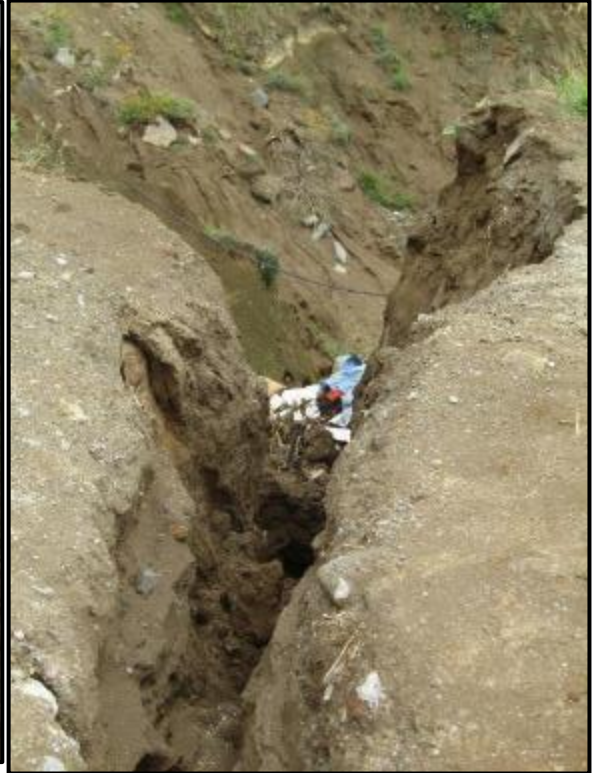
**Foto N° 10.11.** Descarga de la zanja hacia la quebrada, con presencia de basura

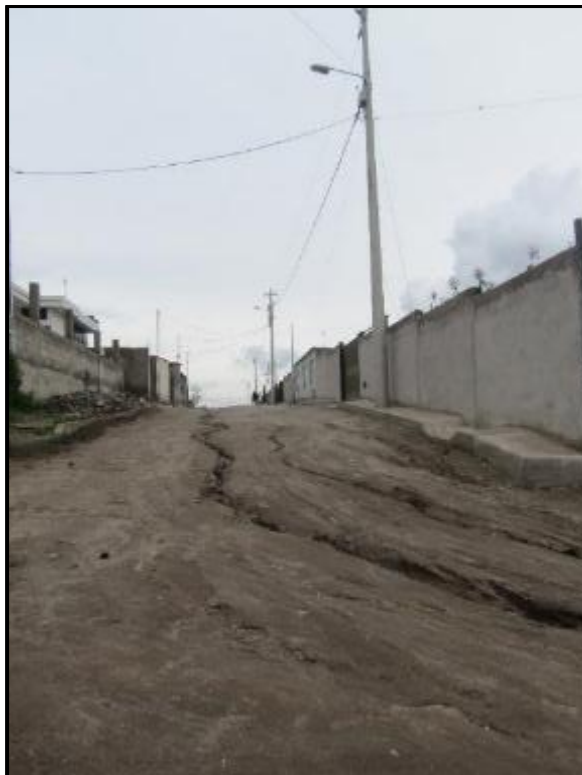
**Foto N° 10.12.** Camino de tierra en Cristo Rey II, con presencia de surcos

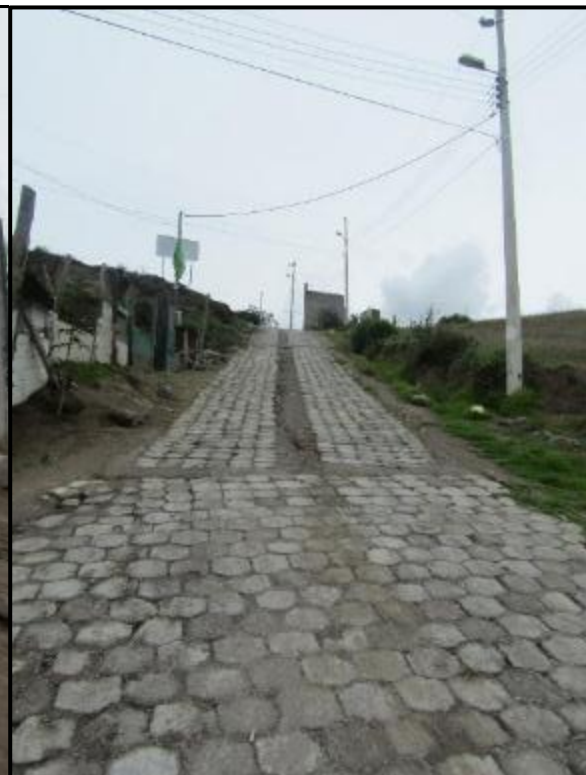
**Foto N° 10.13.** Tramo con adoquín en el barrio Laderas de San Francisco, sin drenaje

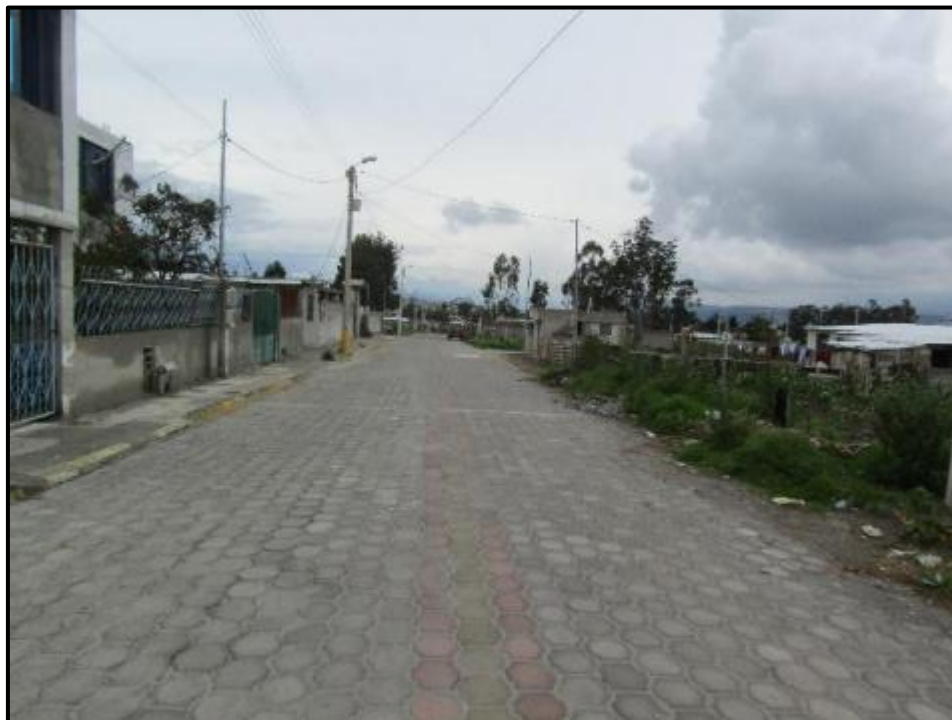
**Foto N° 10.14.** *Vía adoquinada en el barrio Cristo Rey I, sin sistemas de drenaje*

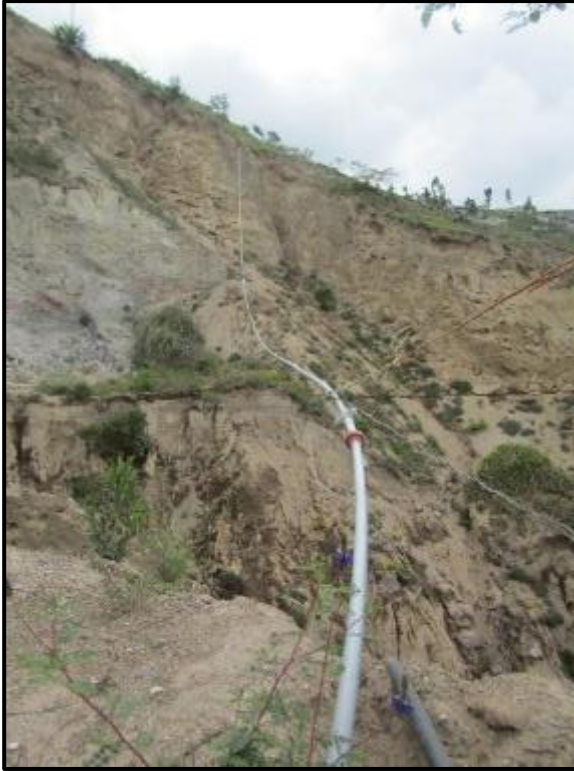
En la bajada hacia Planada de San Francisco se observan las conexiones que en tramos se desarrollan a la intemperie o bien parcialmente enterradas; igualmente existen tramos aéreos para el cruce de quebradas, las cuales se desarrollan sin un sistema apropiado que garantice su sujeción.

**Foto N° 10.15.** Cruce de quebrada con tuberías aéreas de conducción de agua, sin un sistema de soporte o sujeción

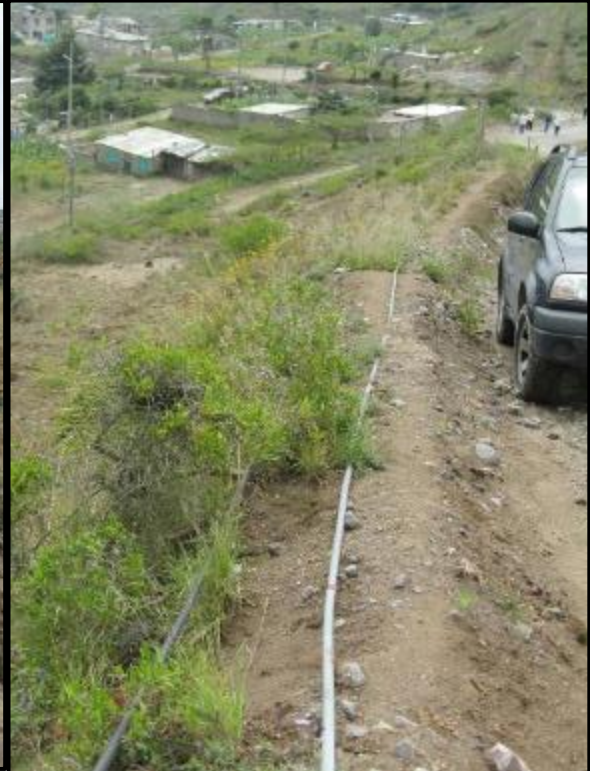
**Foto N° 10.16.** Tuberías superficiales en el borde de la vía que baja hacia Planada de San Francisco

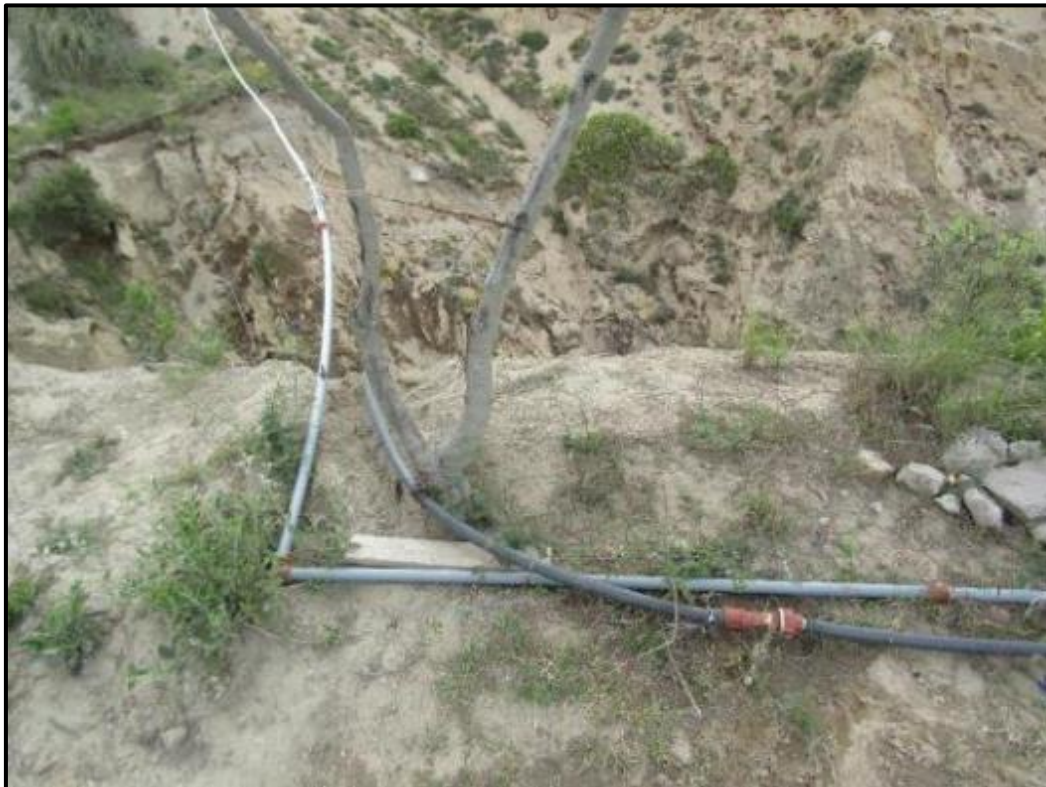
**Foto N° 10.17.** Conexiones para la conducción de agua en el borde superior de la quebrada

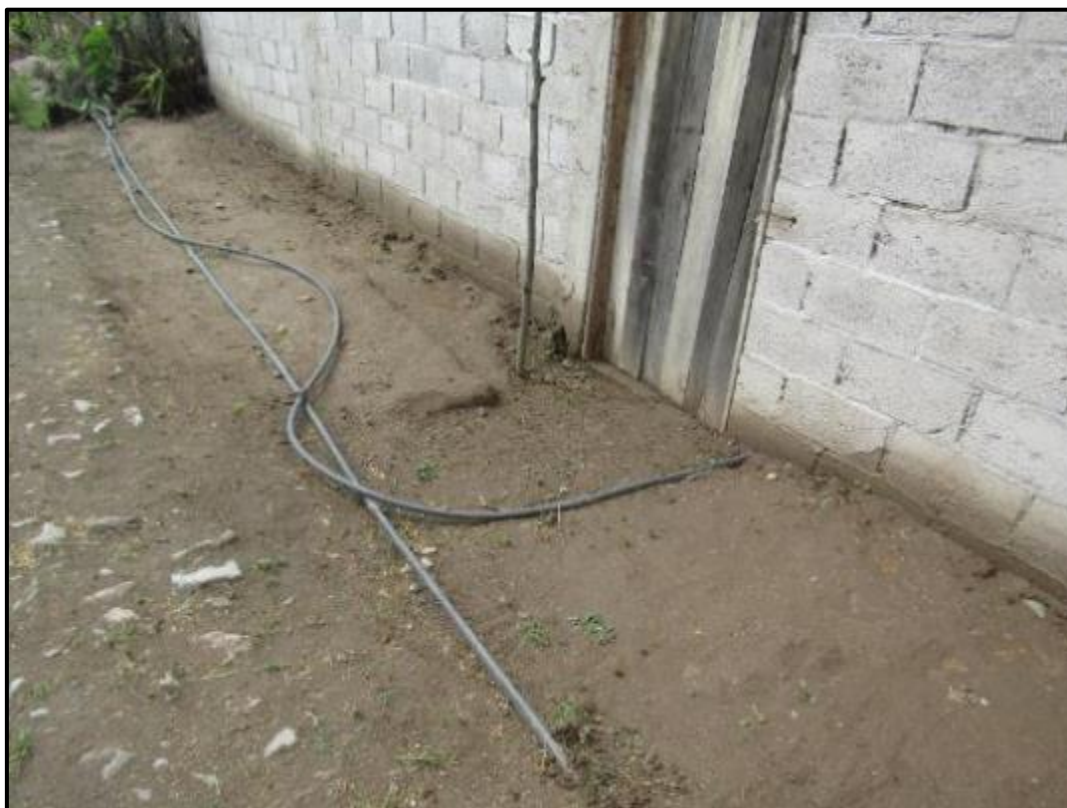
**Foto N° 10.19.** Tuberías superficiales y derivaciones a viviendas

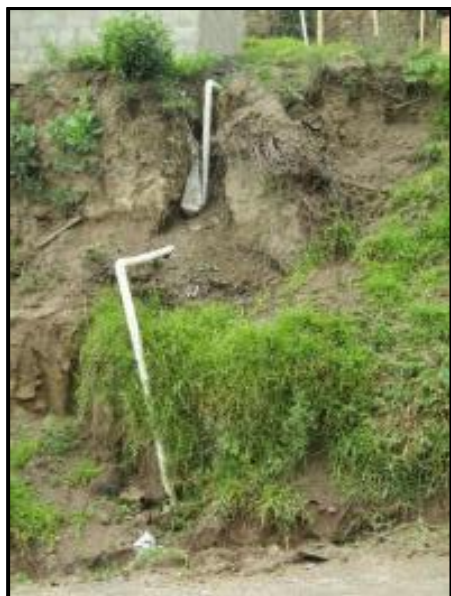
**Foto N° 10.23.** Tuberías de descarga de drenajes que se conectan a un "colector" al pie del talud

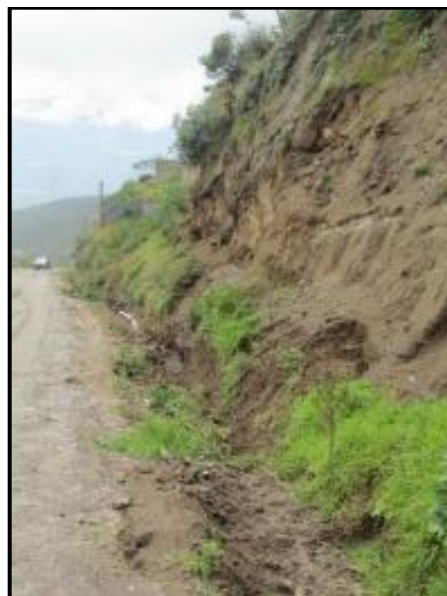
**Foto N° 10.24.** "Colector" semienterrado ubicado en la zanja al pie de talud

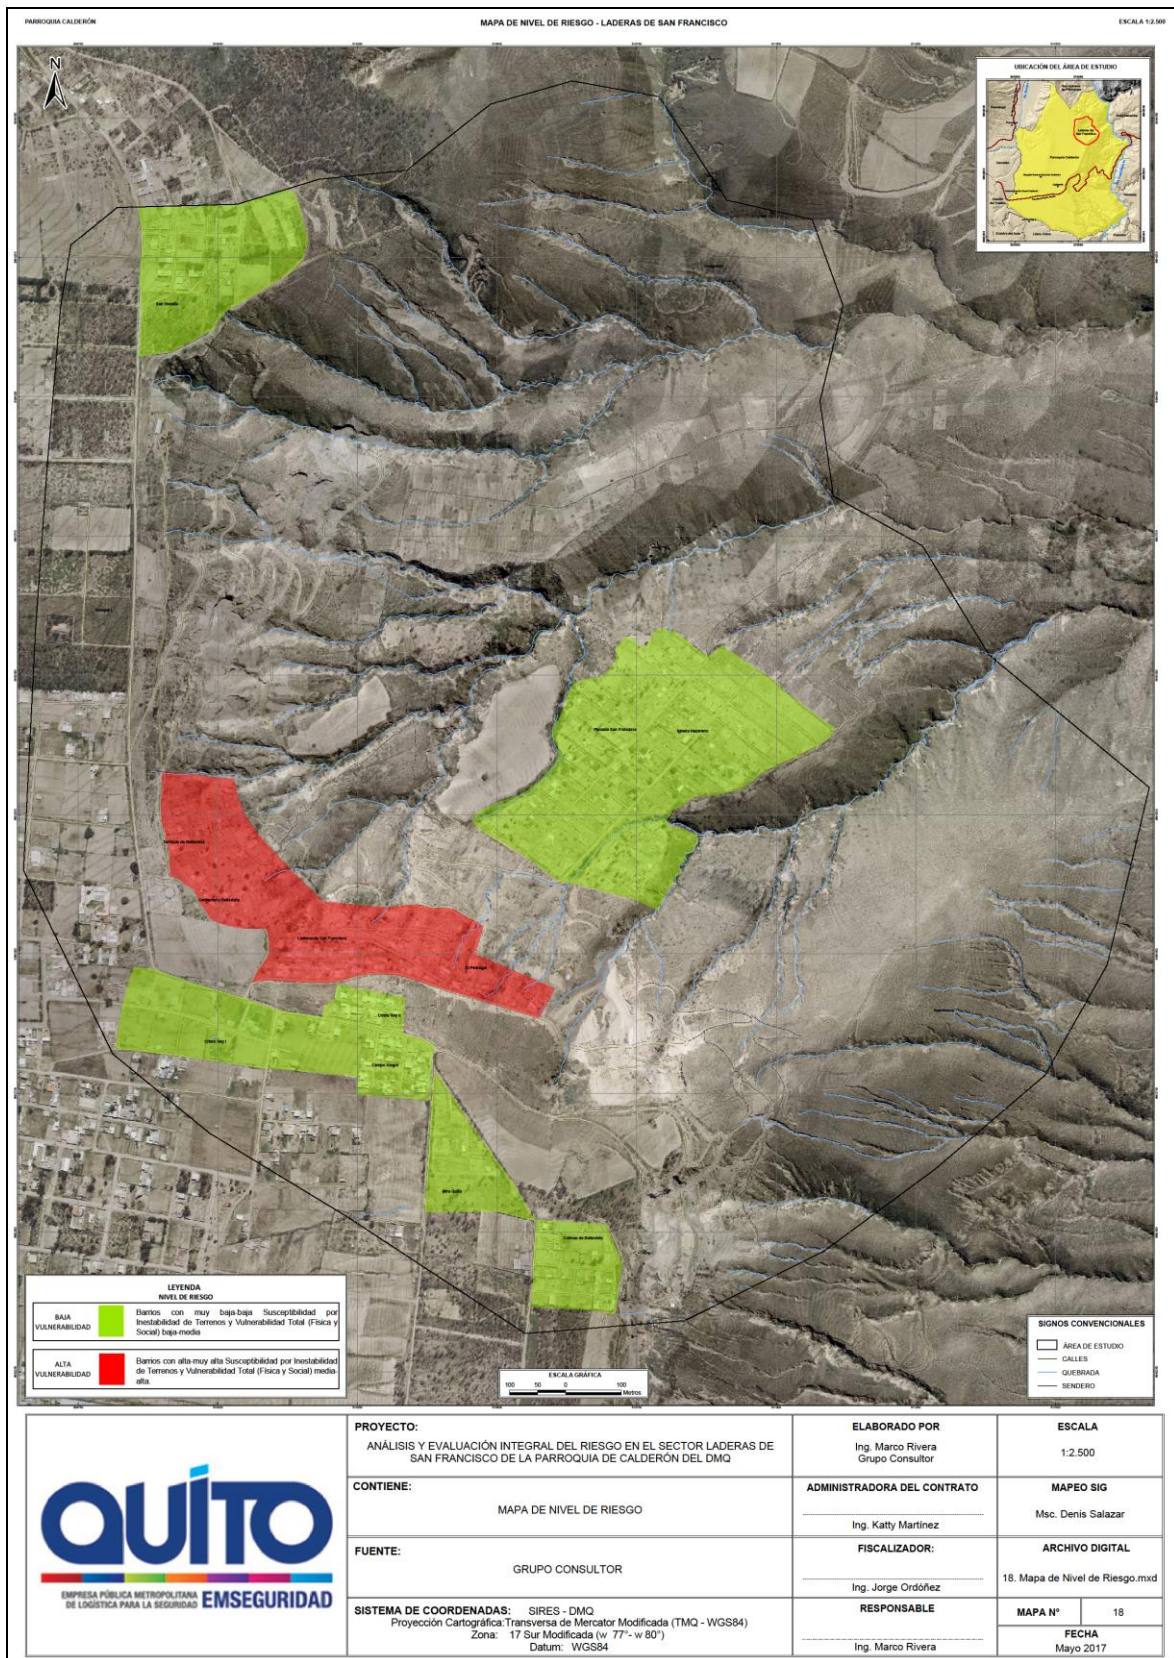
Figura N° 11.1. Mapa de Nivel de Riesgo en la zona de estudio.

La zona de estudio presenta claras evidencias de Inestabilidad de Terrenos, y así se ven intensos procesos erosivos, colapsos en las vías de acceso a los barrios y un antiguo deslizamiento rotacional, cubierto en parte por la Fm. Cangahua; los barrios asentados en esta zonas también presentan las valoraciones más bajas en la ponderación de la Vulnerabilidad Total, por ello caen en los rangos de Alto Riesgo y Alto Riesgo no Mitigable; la representación gráfica de los resultados se halla en la Figura N° 11.1.

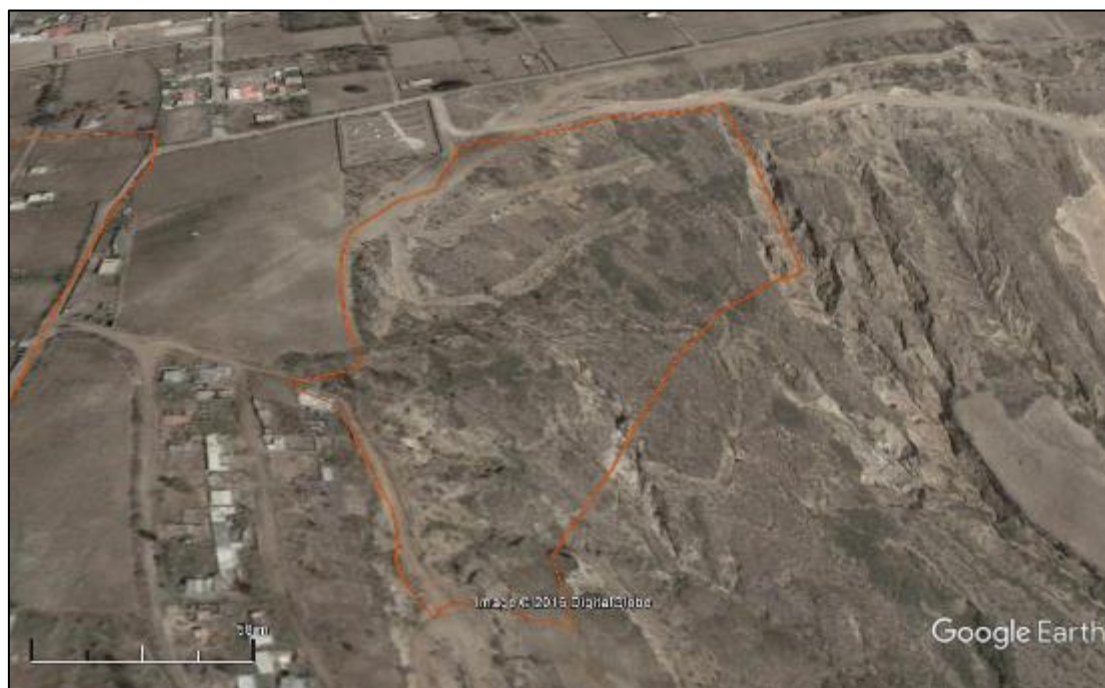
Los taludes de los drenajes secos de la zona no muestran variación importante, por ello se infiere que no existe un retroceso de más de 1-2 m desde el borde de la quebrada seca, lo que no es medible con esta imagen (Figuras N° 11.2 y N° 11.3).

**Figura N° 11.2.** Barrio Terrazas de Bellavista, Mayo/2003, no existen viviendas en la zona.

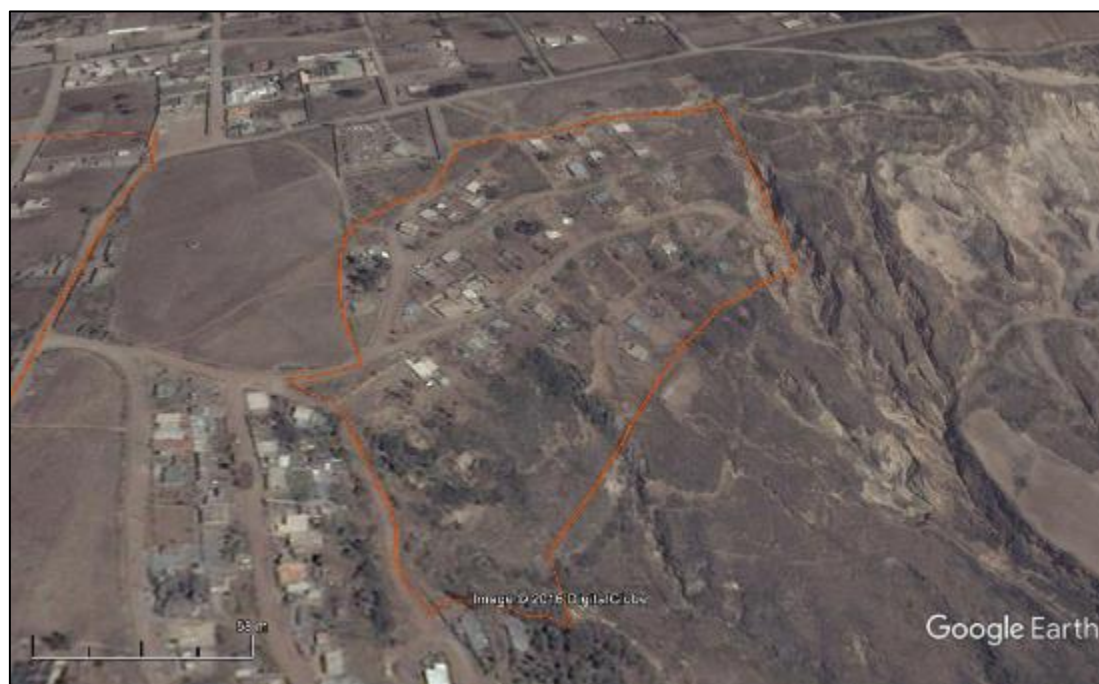
**Figura N° 11.3.** Barrio Terrazas de Bellavista, Julio/2014, más de 25 casas construidas.

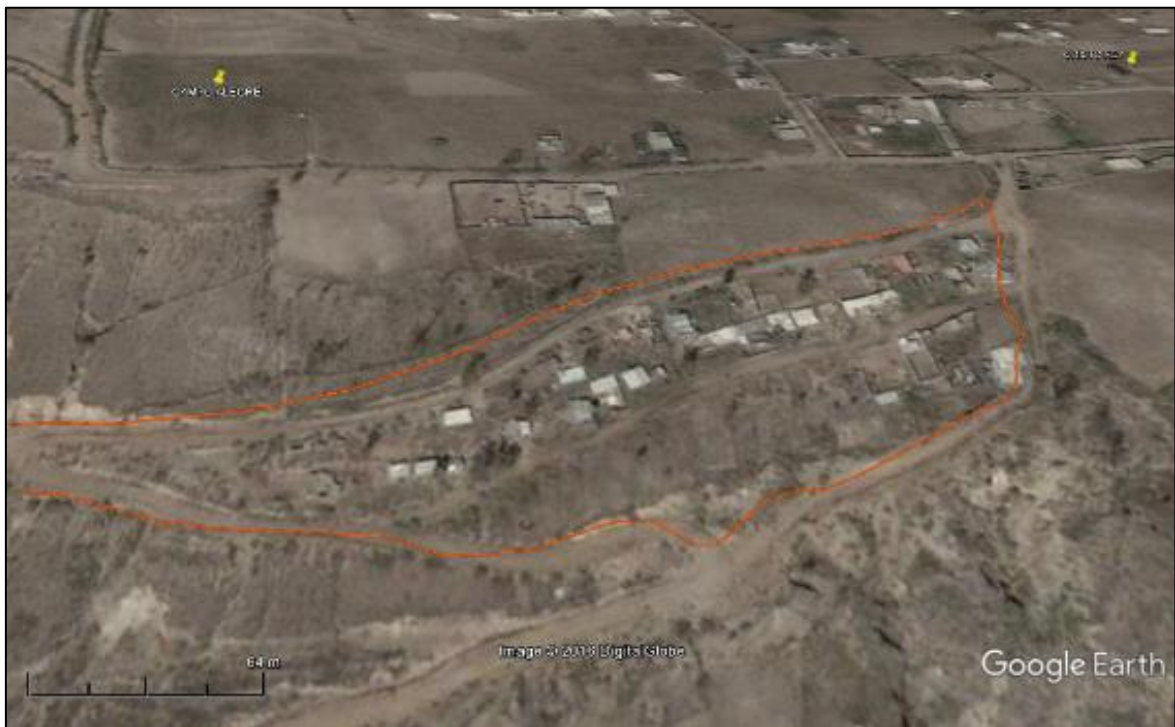
Los procesos erosivos también se intensifican en la parte baja del barrio; no obstante no son muy grandes y nuevamente se podría considerar un avance de 1-2 m en los taludes de los caminos de acceso (Planada de San Francisco); esta vía ya estaba construida en esa época para la entrada a terrenos agrícolas (Figuras N° 11.4 y N° 11.5).

**Figura Nº 11.4.** Barrio Laderas de San Francisco, Mayo/2003, 8-10 casas construidas.

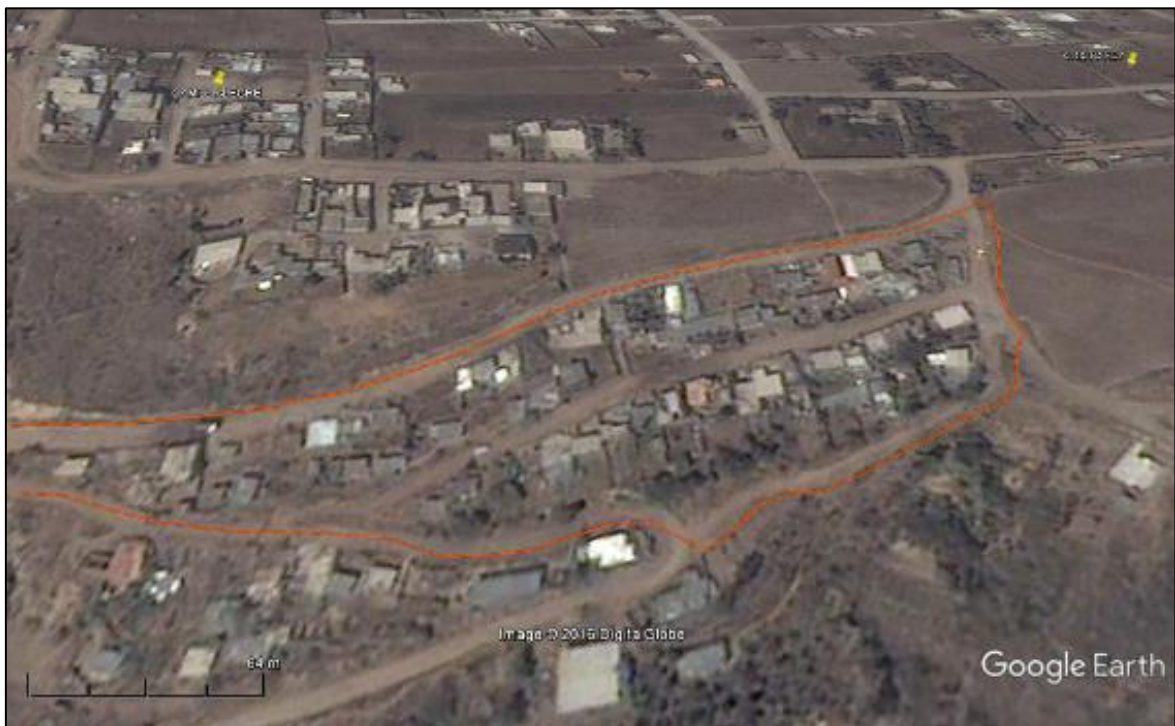
Las quebradas muestran más vegetación arbustiva debido a que las plantas crecen gracias a la humedad de las aguas servidas que provienen de las casas de la parte superior.

**Figura Nº 11.5.** Barrio Laderas de San Francisco, Julio/2014, más de 30 casas construidas.

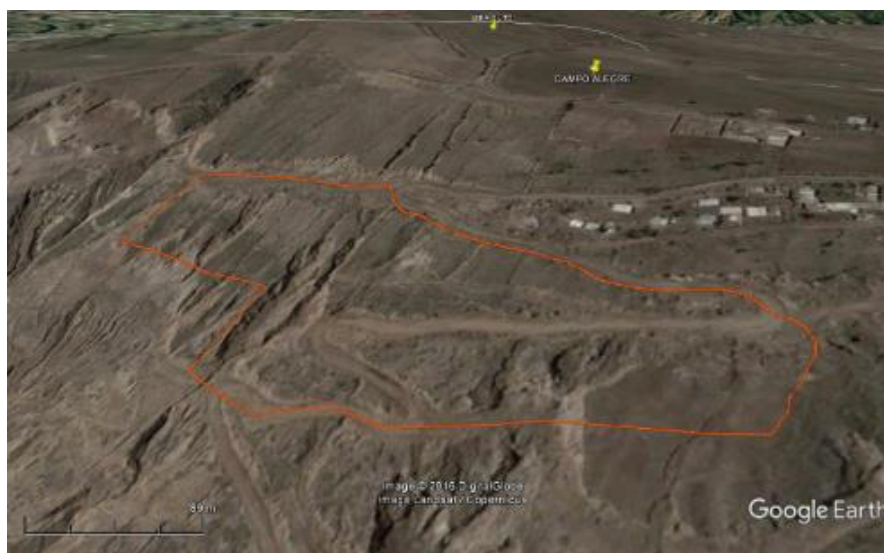
**Pedregal:** Esta zona no estaba habitada en Mayo/2003, existía un acceso para una cantera (ilegal?); procesos erosivos activos, en una zona muy seca. Para Julio/2014 se ve que se han levantado por lo menos 15 casas, tanto en la vía a Planada de San Francisco, como en el acceso a la Cantera. También las dos casas de la parte inferior hoy están abandonadas por la alta amenaza por terrenos inestables en esa zona, según referencia de los vecinos, los habitantes de esas casas se acogieron al Plan de Relocalización del MDMQ. En esta zona se puede estimar la erosión en 1-2 m, ya que no hay evidencias de una erosión intensa, esto se puede deber a las escasas precipitaciones que se tiene en la zona (Figuras N° 11.6 y N° 11.7).

**Figura N° 11.6.** Barrio Pedregal, Mayo/2003 no existen casas construidas y hay acceso a la cantera.

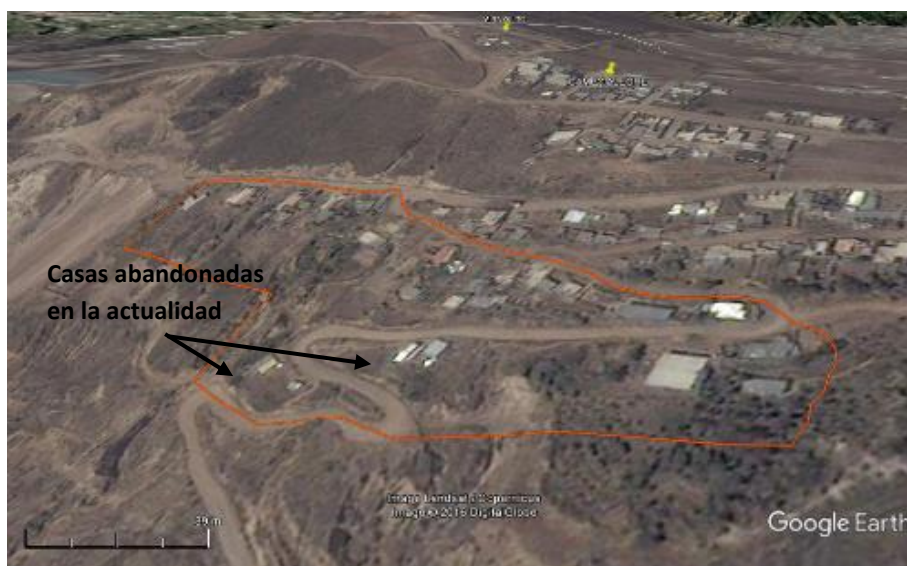
**Figura N° 11.7.** Barrio Pedregal, Julio 2014. Existen varias casas construidas y hay acceso a la cantera.

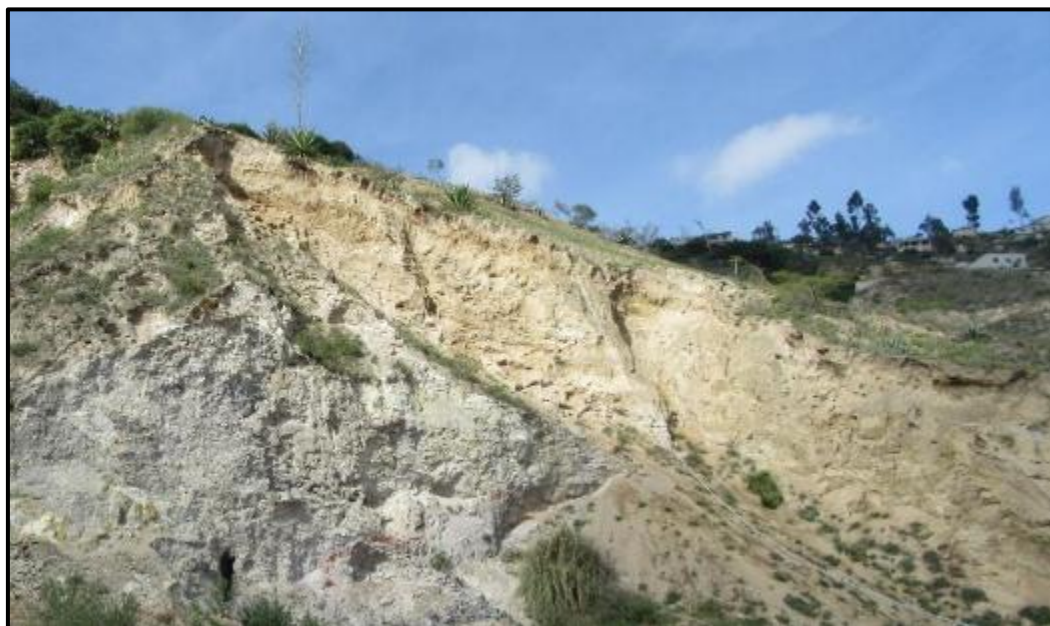
No obstante por la apertura de caminos, urbanización de la misma y canteras clandestina se ha destapado los paleo-escarpes de este deslizamiento (Fotos N° 11.1 y 11.2); allí es posible ver que existen zonas desestabilizadas bajo la Cangahua con 3-5 m de potencia, este espesor se va a asumir como la potencia del material disponible para generar nuevos deslizamientos.

**Foto N° 11.1.** Camino de acceso a Planada de San Francisco, los niveles sobre la Debris Avalancha son deleznales y pueden generar nuevos FRM; espesor aprox. 4.5-5.0 m.

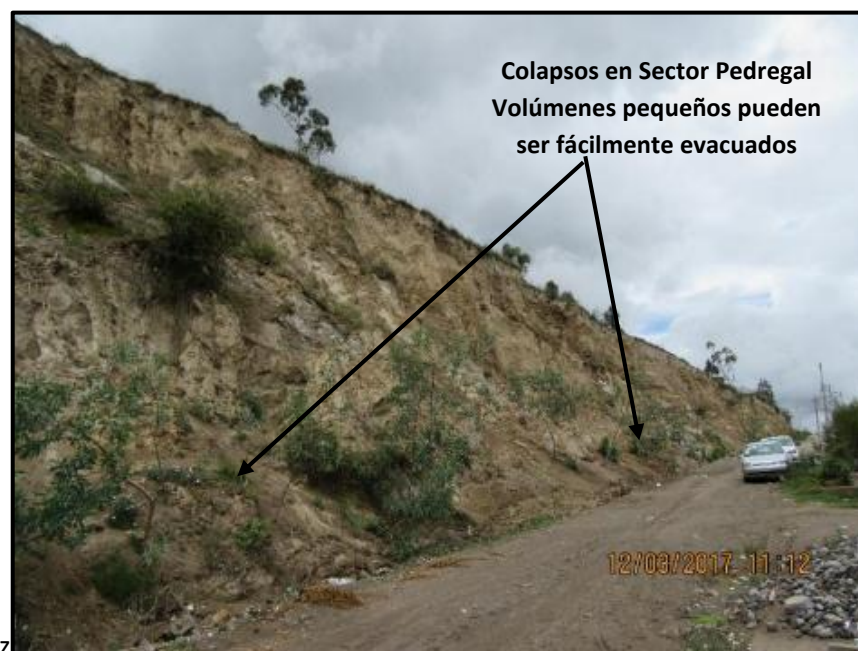
Se esperan pequeños colapsos de los taludes de la vía (Foto N° 11.3), sobre todo en la temporada de lluvias; estos colapsos pueden afectar la movilidad, pero es muy poco probable que lleguen a interrumpir el acceso vial a Planada de San Francisco o al barrio Pedregal.

**Foto Nº 11.3.** Sector del Barrio Pedregal, se observan Cangahua y lapilli deleznales que pueden caer hacia el camino de acceso al barrio

Se recomienda acciones puntuales como la limpieza de cunetas y mantenimiento del camino con los mismos sedimentos que se obtengan de la limpieza de cunetas.

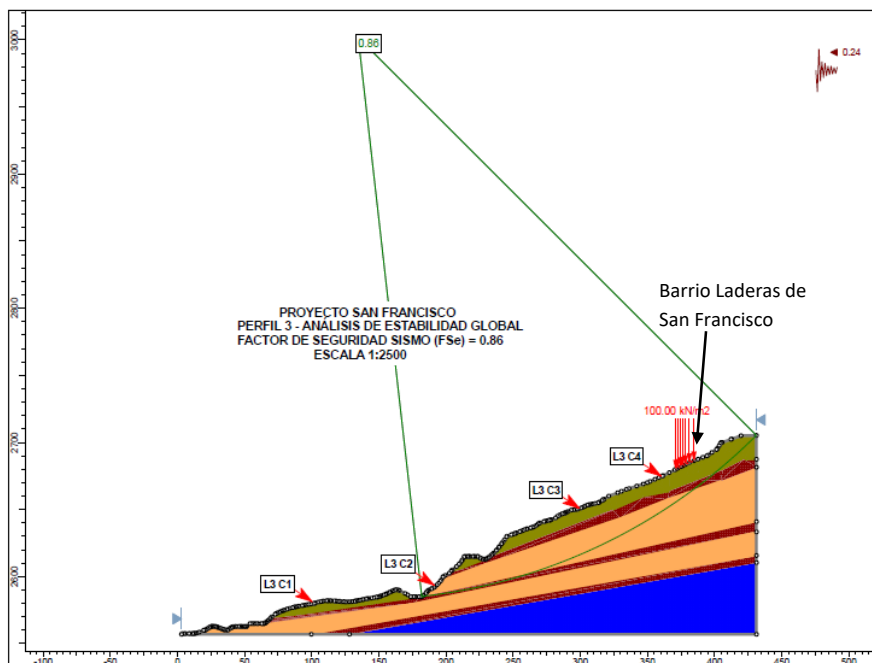
En la zona de estudio los perfiles 3 (Laderas de San Francisco) y 6 (San Vicente) tienen casas en la parte superior de los perfiles estratigráficos (Figuras Nº 11.8 y Nº 11.9). Se observa en el sector de Laderas de San Francisco que se puede generar un gran deslizamiento, y en el

movimiento de la masa de terreno potencialmente afectarían a las casas de la parte superior, algo similar puede ocurrir en Pedregal y en Terrazas de Bellavista ya que se tienen litologías similares y pendientes casi iguales en estos dos sectores. En el Perfil 6 de San Vicente no se afectarían a las casas de la parte superior, aunque estos límites son relativos y deben ser manejados con criterio para tomar las medidas de prevención en estas localidades.

**Figura N° 11.8.** Perfil 3 en LSF, las casas de la parte superior podrían ser afectadas por los deslizamientos que se generarían en caso de un sismo con aceleraciones de 0.24 g en la vertical.

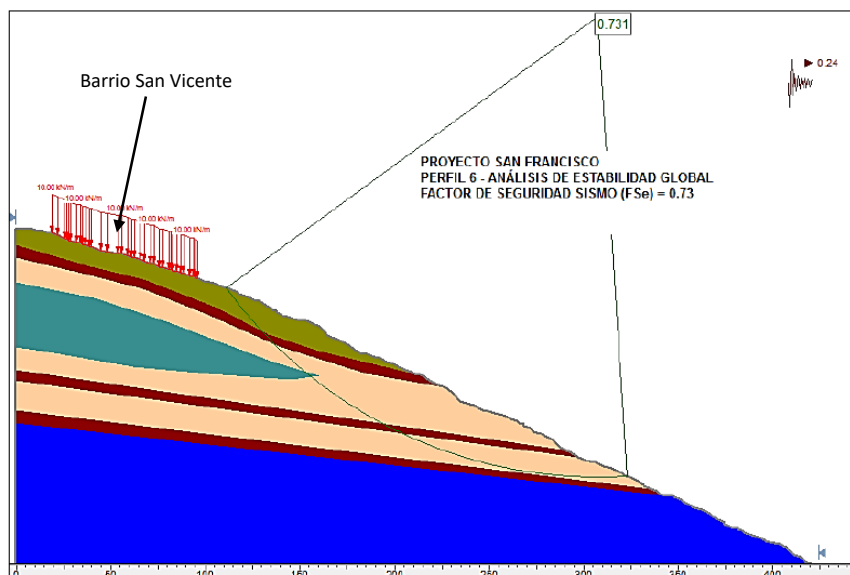
**Figura N° 11.9.** Perfil 6, cerca del Barrio San Vicente. El deslizamiento que se podría generar no afectaría al Barrio San Vicente, aunque estos límites no son absolutos.
