# Pontificia Universidad Católica del Ecuador

## Laboratorio de Materiales de Construcción

Estudio de Materiales para el proyecto de derrocamiento del Antiguo Edificio del Registro Civil

Abril 2014

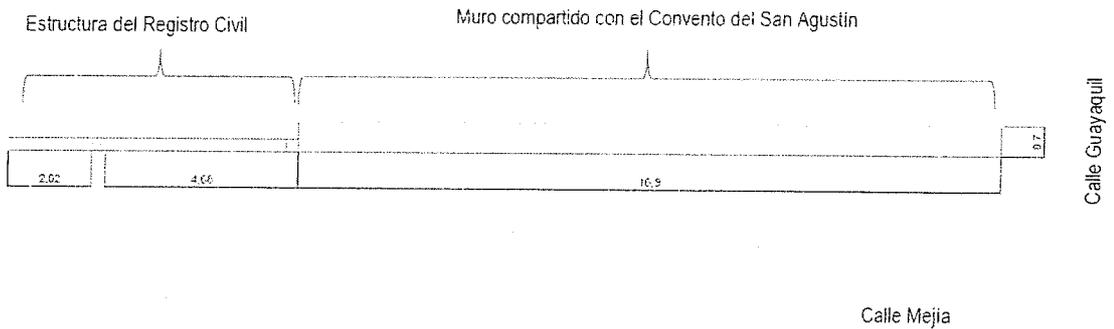
El muro del Bloque 3 anexado al Bloque 1 está conformado por diferentes materiales según el esquema que se presenta a continuación.

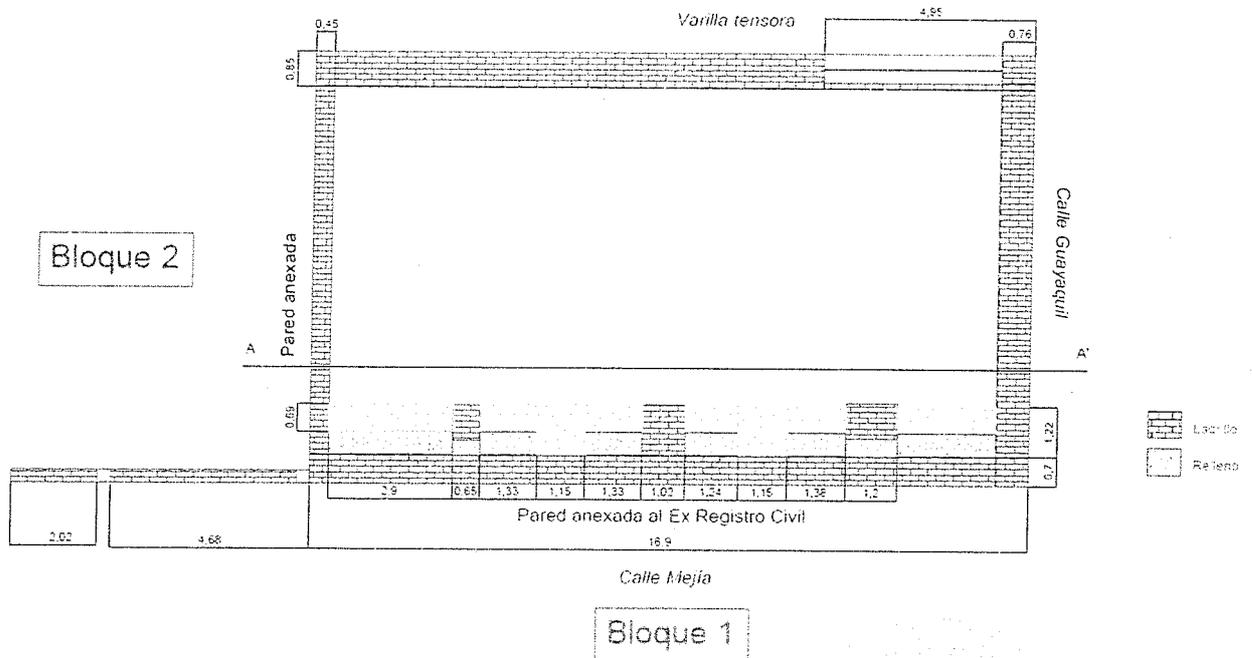
### 6.2.2.1 Planta superior

El 70% del edificio corresponde a una estructura de muros portantes.

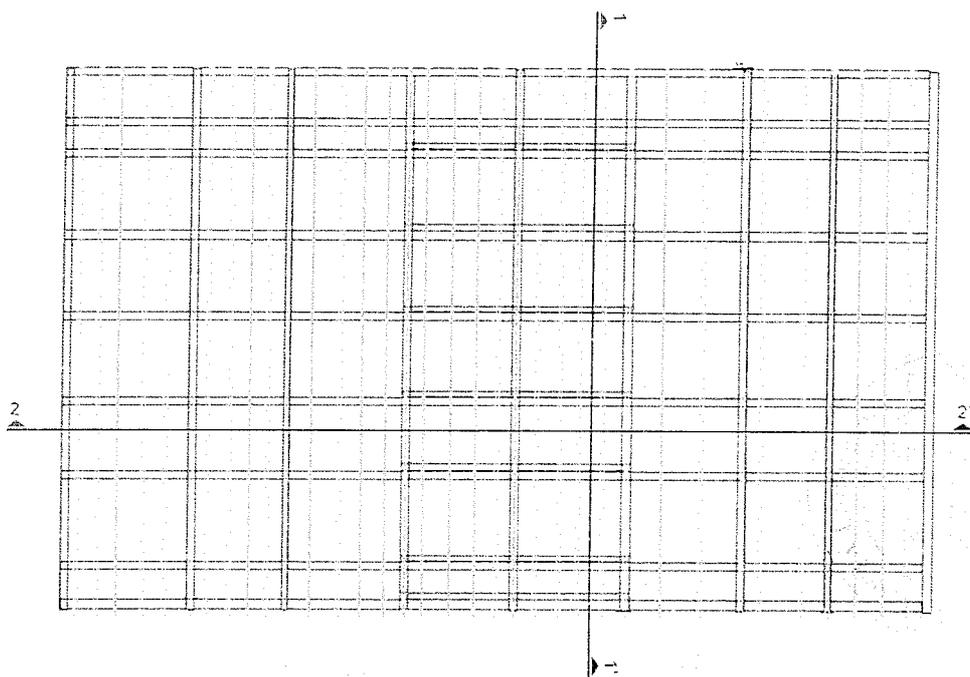
El estado de la madera de las cubiertas es regular, los daños que se pueden presentar es debido a la falta de mantenimiento, defectos por secado, problemas de humedad y el ataque parcial de xilófagos en varias piezas del sistema.

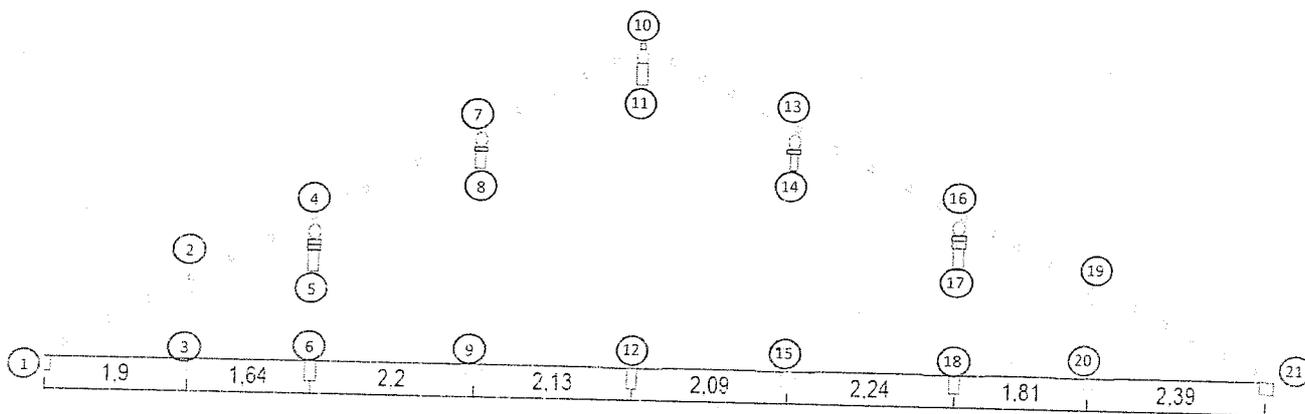
La estructura del Corte 2 - 2' está formado por 9 cerchas.
