INFORME DE ACTIVIDADES DEL INVENTARIO ARBORIZACION

Establecer el tipo y la extensión de la afectación del proyecto "ACCESO A QUITO DESDE LOS VALLES ORIENTALES Y CONSTRUCCION DEL PUENTE GUAYASAMIN "y sus áreas de influencia sobre el arbolado público existente en la Plaza Argentina, la Av. Diego de Almagro, la Av. De los Shyris y la Av. 6 de Diciembre.

PROYECTO SOLUCION VIAL GUAYASAMIN

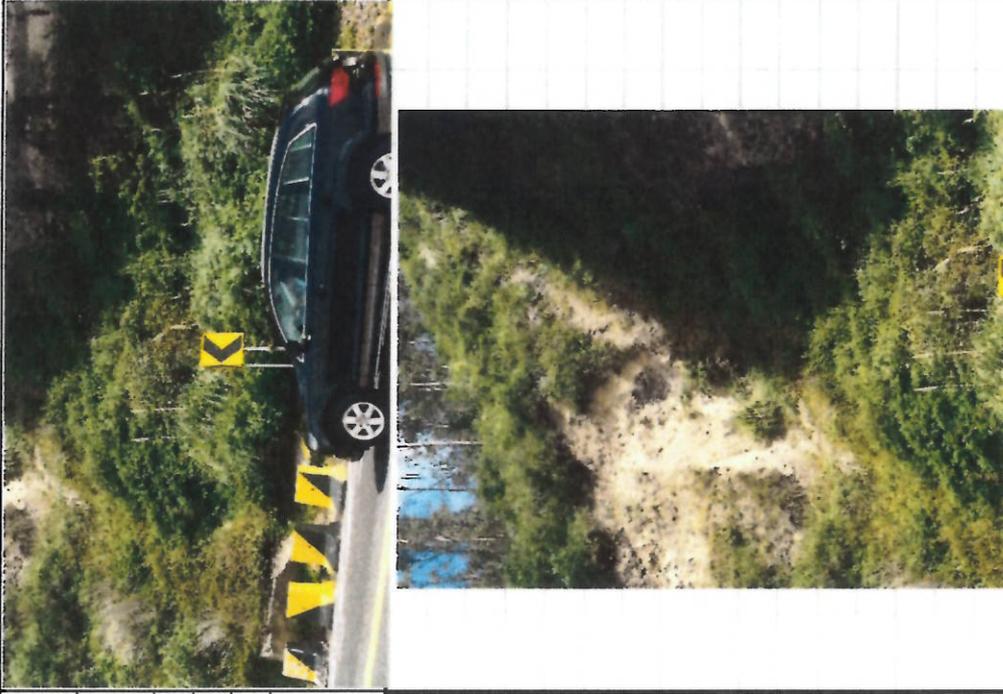
Ubicación: Talud frente al Barrio Bolaños cerca del peaje

Litología: Talud en corte, limos arenosos con conglomerados de tamaño medio semi fracturados en bloques, formación de areniscas con fracturas. Color amarillento.

| Estabilidad: | Estable, con fracturas y posibles caídas de bloques si no se llega a proteger. | | |
| Protecciones: | Con vegetación en la corona y sin vegetación en la cara | | |
| Hidrogeología: | Seco | | |
| Tipo de Evento: | Sin eventos de inestabilidad, caídos de bloques pequeños por erosión. | | |

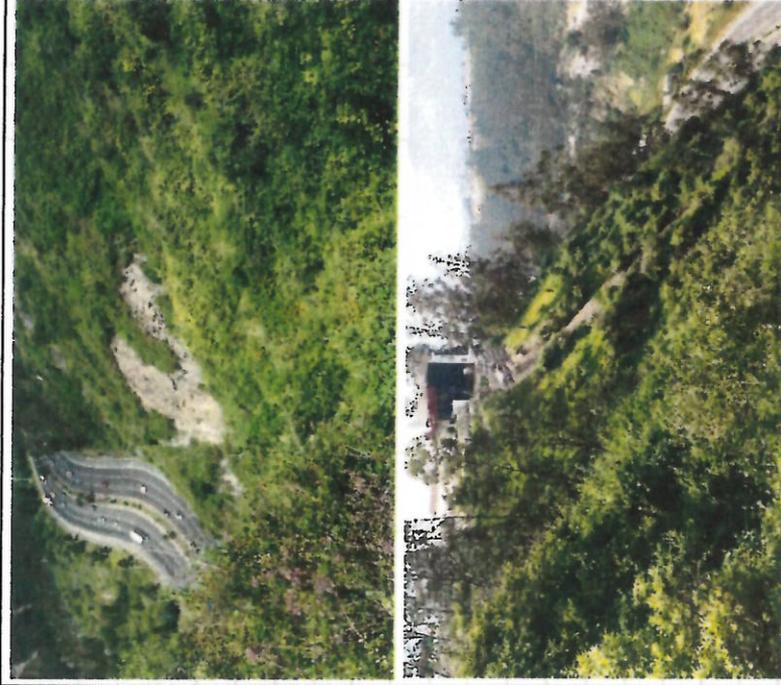
| Ubicación: Talud bajo occidental al peaje | | | |

| Litología: ladera natural y talud excavado compuesto por limos arenosos con estratos rocosos en la parte baja, color amarillento sin fracturas, meteorización baja. | | | |
| Estabilidad: | Estable, con estabilización mediante terrazas y hormigón lanzado con anclajes. | | |
| Protecciones: | Con vegetación y hormigón. | | |
| Hidrogeología: | Seco | | |
| Tipo de Evento: | Sin eventos de inestabilidad | | |

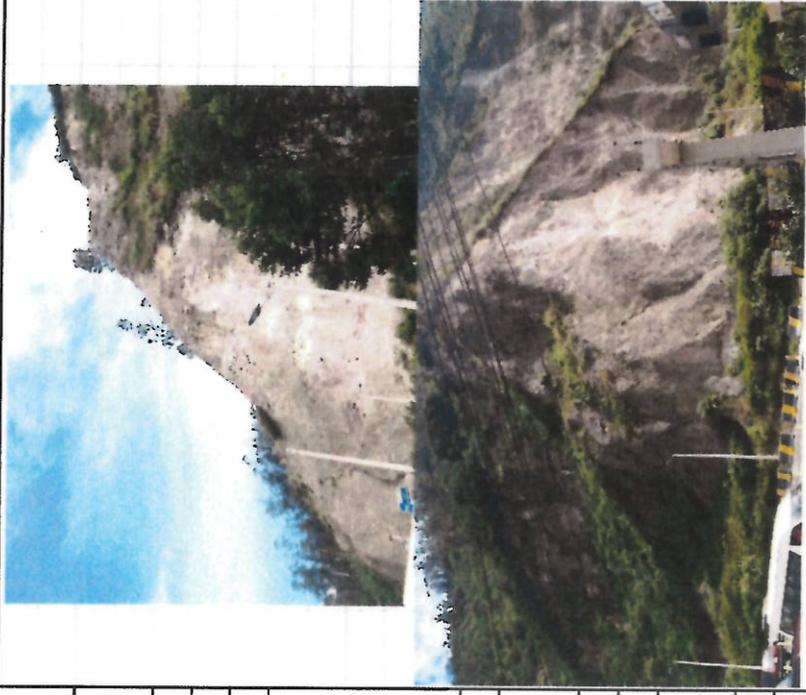
Ubicación: Talud oriental al peaje

Litología: Talud escavado en suelo tipo limo arenoso color amarillento. Con lentes de conglomerados.

| Estabilidad: | Estable, con abundante vegetación sobre la cara y corona del talud, | | |
| Protecciones: | Ninguna | | |
| Hidrogeología: | Seco | | |
| Tipo de Evento: | Sin eventos de inestabilidad | | |

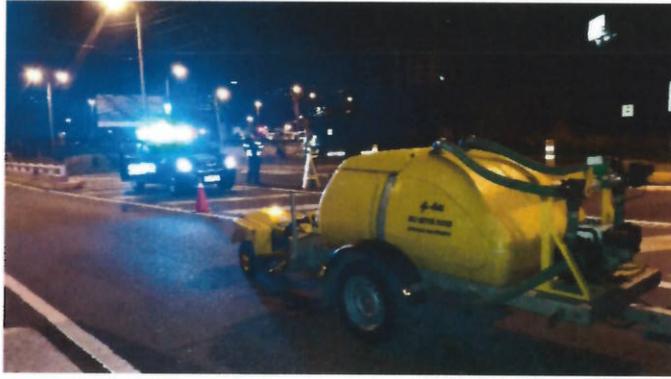
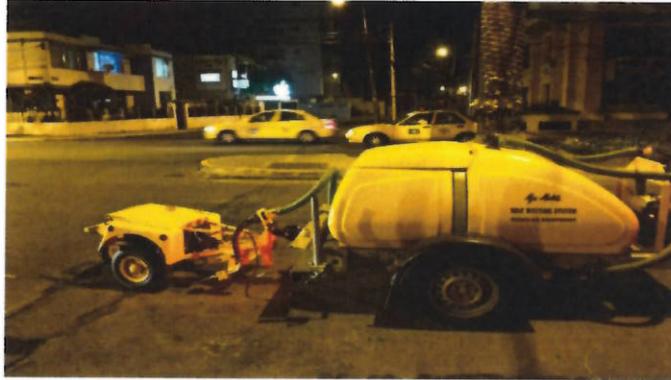
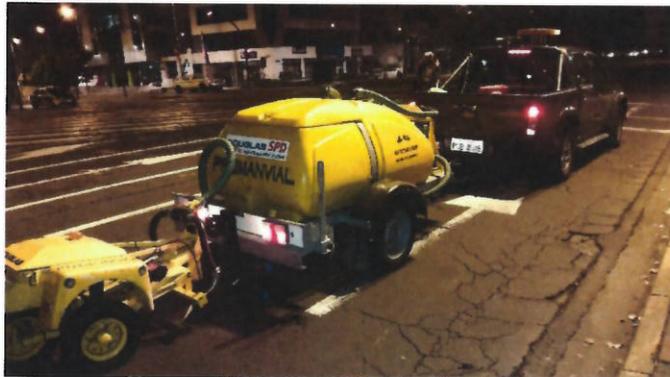
Medición resistencia al deslizamiento (Mu-meter)

Los valores de micro textura (resistencia al deslizamiento) están sobre el límite de 0.55, lo cual indica que todos los tramos medidos cumplen con el valor mínimo.
