**FISCALIZACIÓN DE LA FASE 2, CONSTRUCCIÓN DE
OBRAS CIVILES, PROVISIÓN Y MONTAJE DEL SISTEMA
DE EQUIPAMIENTO E INSTALACIONES DE LA PRIMERA
LÍNEA DEL METRO DE QUITO**

INFORME MENSUAL N° 20

PERIODO: AGOSTO 2017

TOMO 1 DE 3

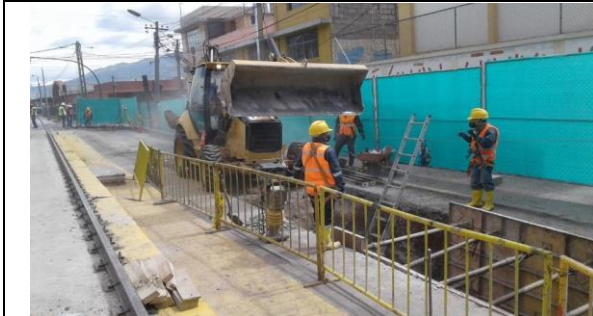
Foto #1: 31/07/2017. Excavación de colector de alcantarillado de 200mm sobre calle Rafael Arteta, estación El Recreo.

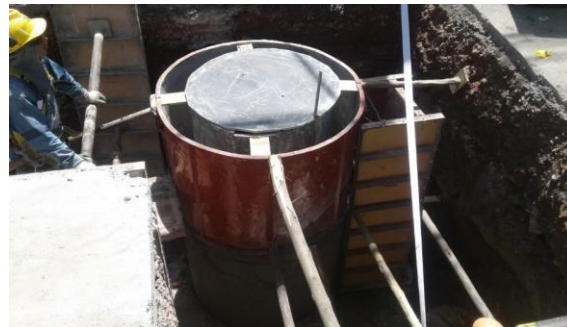
Foto #2: 02/08/2017. Ejecución de pozo de salto de alcantarillado, estación El Recreo.

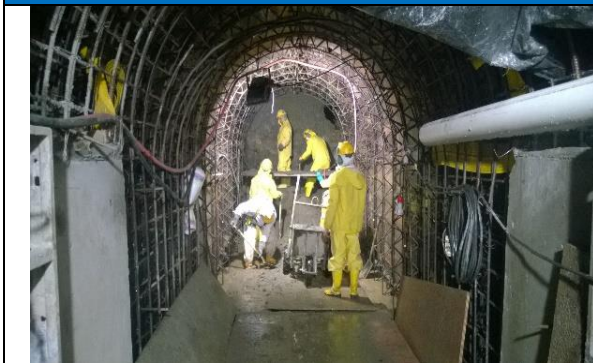
Foto #1: 05/08/2017. Ejecución de galería desde el pozo PZ1A hacia aguas arriba.

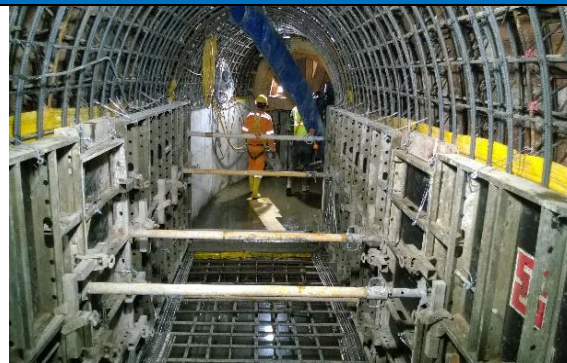
Foto #2: 09/08/2017. Avance de ejecución de galería desde el pozo PZ2 hacia aguas abajo.

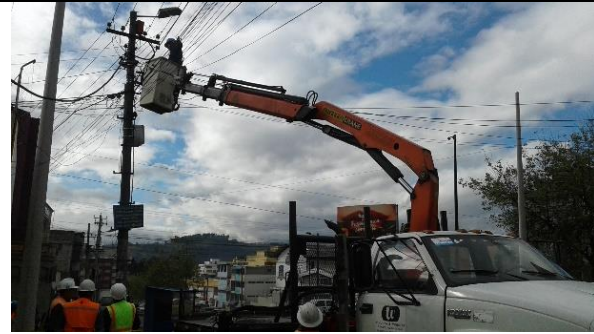
Foto #1: 29/08/2017. Desvío de redes eléctricas, estación Universidad Central.

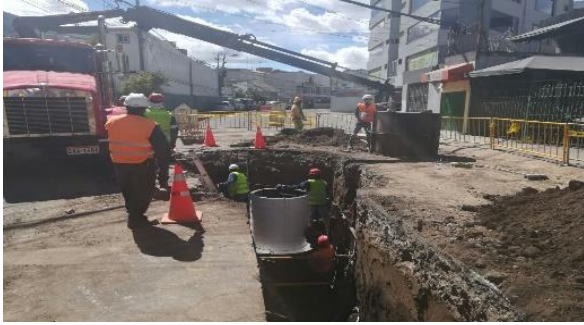
Foto #3: 22/07/2017. Ejecución de pozos de revisión de la red de alcantarillado auxiliar, fase 1, estación La Pradera

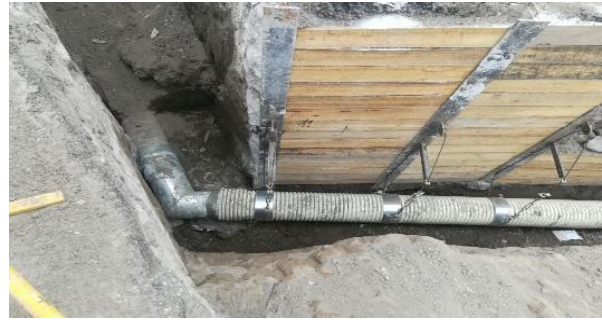
Foto #4: 25/07/2017. Ejecución de colectores de alcantarillado, fase 1, estación La Pradera

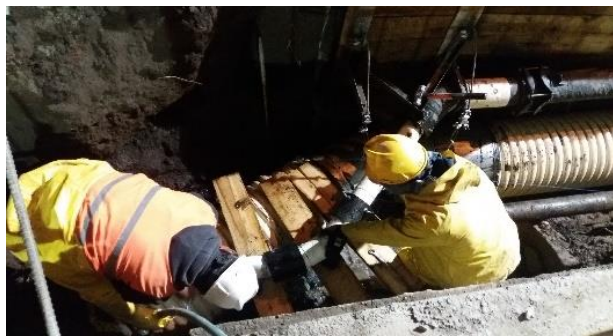
Foto #1: 30/06/2017. Interconexión de tuberías de agua potable, fase 1, estación La Pradera.

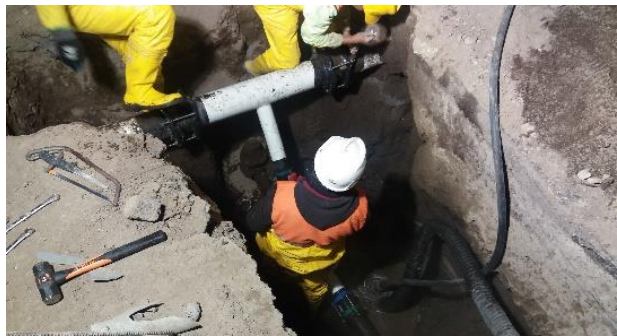
Foto #2: 30/07/2017. Interconexión de tuberías de agua potable, fase 1, estación La Pradera.

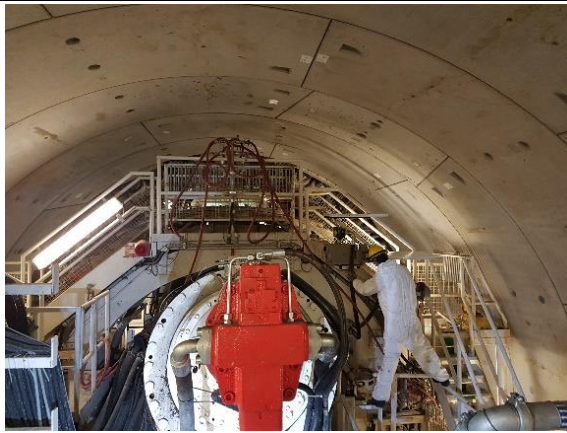
FOTO 01: 25/07/17 – Mantenimiento y limpieza de equipos.

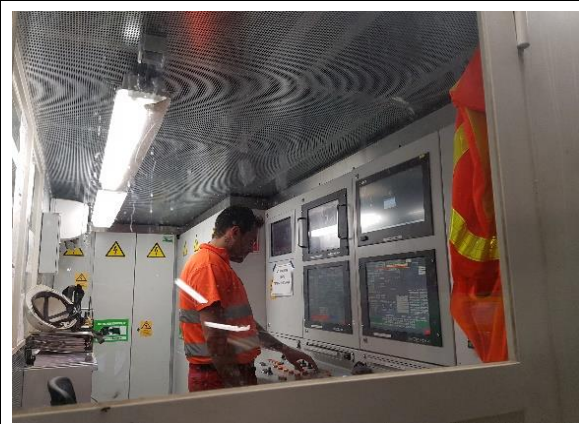
FOTO 2: 03/08/17- Operador verificando la presión de tierra.

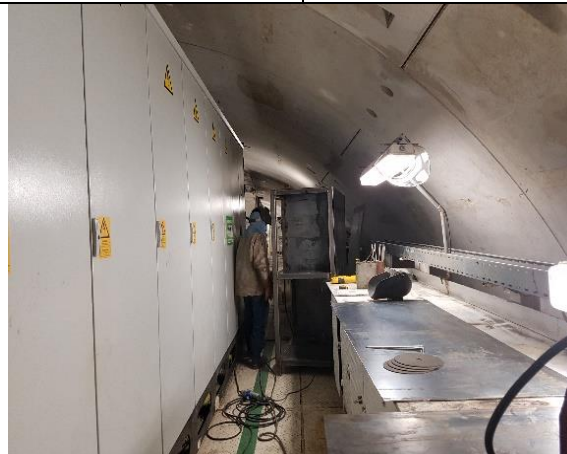
Foto 3.- 10/08/17- Limpieza de equipos.

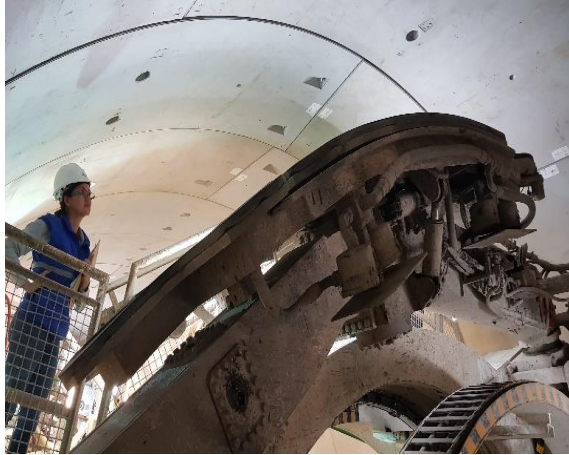
Foto 3.- 05/08/17- Inspección a la instalación de dovelas, mediante el erector.

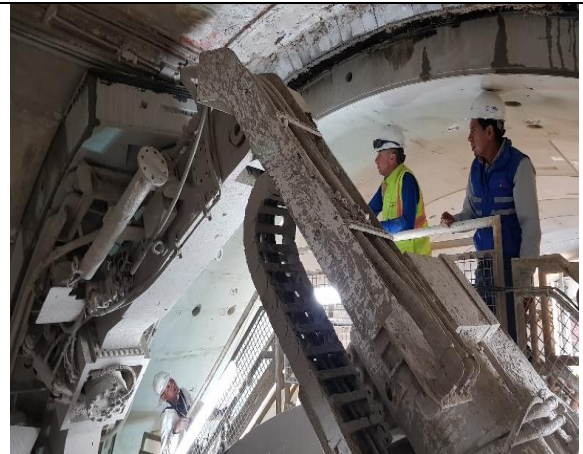
Foto 6.- 27/07/17 Inspección de los cepillos del escudo de cola de la EPB1022

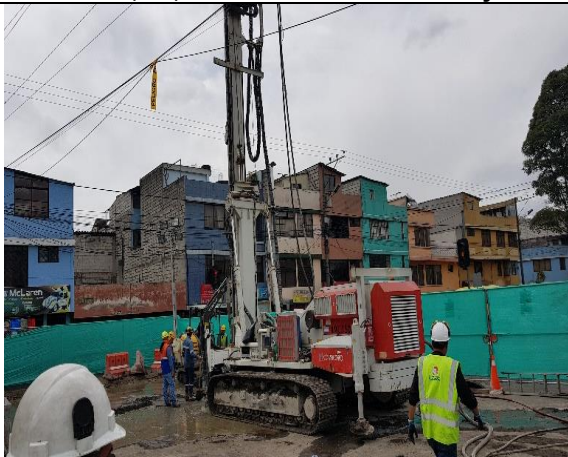
- Al estar realizando la columna PV2-4, se evidencia levantamiento del asfalto de la Av. Solanda, por lo que CL1, decide bajar la presión de inyección a 250 Bar, para poder controlar ese levantamiento.

Foto 3.- 11/08/17 - Perforación e inyección de jet Grouting.

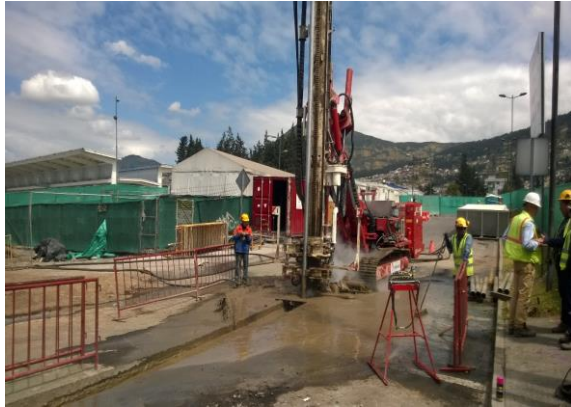
Foto 1.- 11/08/2017. Corralito Sur para la Estación La Magdalena: Inicia Perforación e inyección de taladro M310.

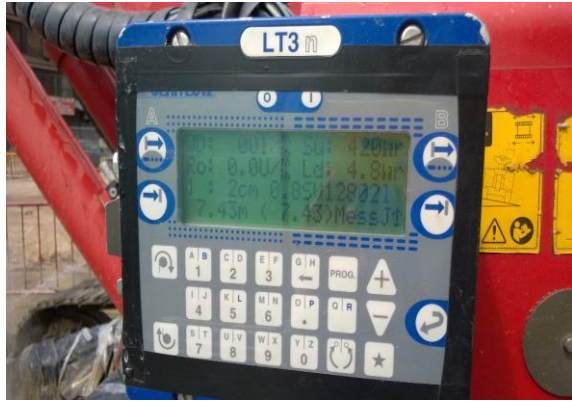
Foto 2.- 11/08/2017. Corralito Sur para la Estación La Magdalena: Inyección de taladro M310.

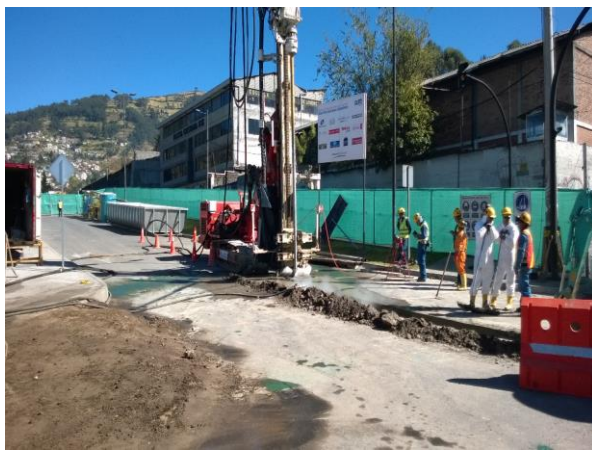
Foto 3.- 14/08/2017. Corralito Sur para la Estación La Magdalena: Perforación e inyección de taladro M302.

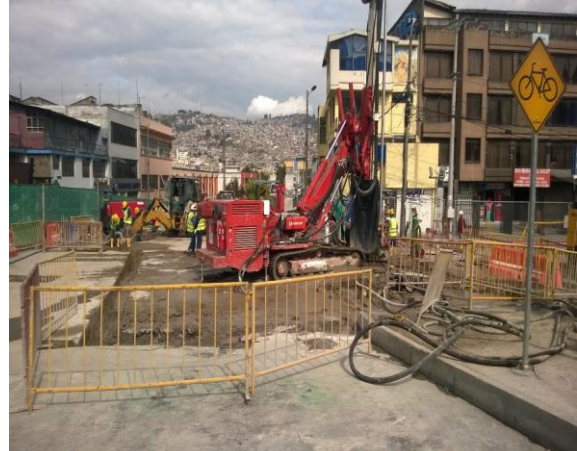
Foto 4.- 18/08/2017. Corralito Sur para la Estación La Magdalena: Perforación e inyección de taladro M336.

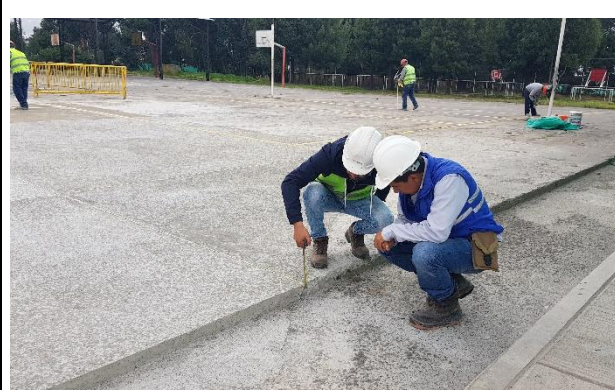
Foto 1.- 08/08/17- Verificación de juntas

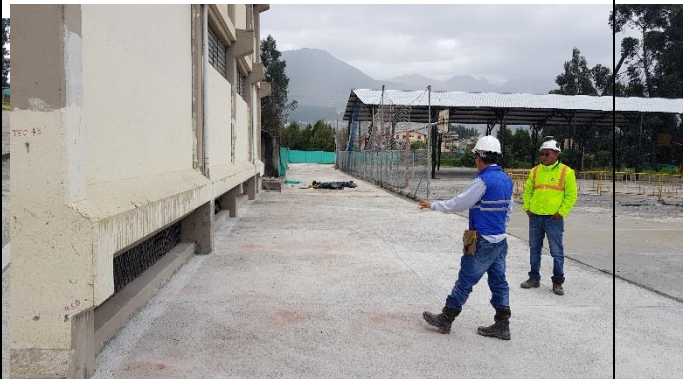
Foto 2.-08/08/17 – Verificación de pendientes en los hormigonados de la vereda.

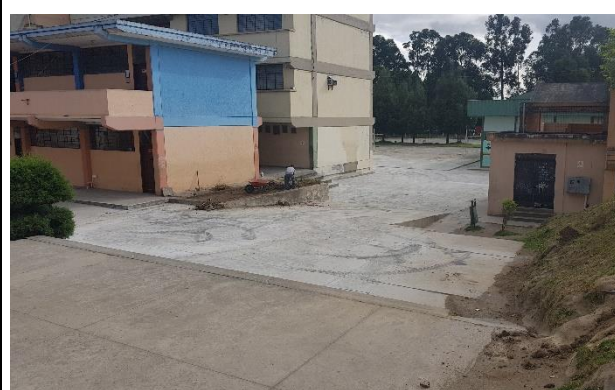
Foto 3.- 09/08/17 - Trabajos de readequación terminados.

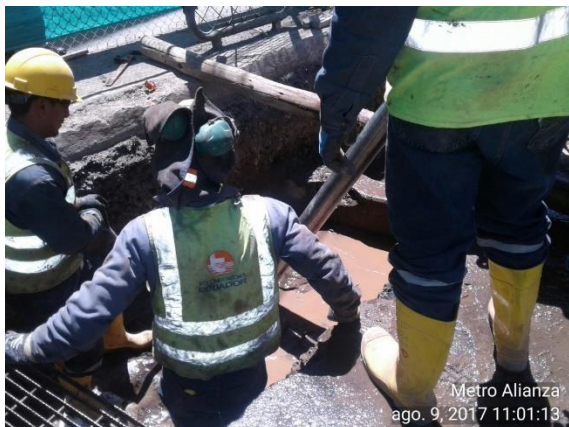
Foto 1.- 09/08/2017. Frente de Mejoramiento de Terreno 23K+500. Perforación e inyección de micropilotes en tramo #4.

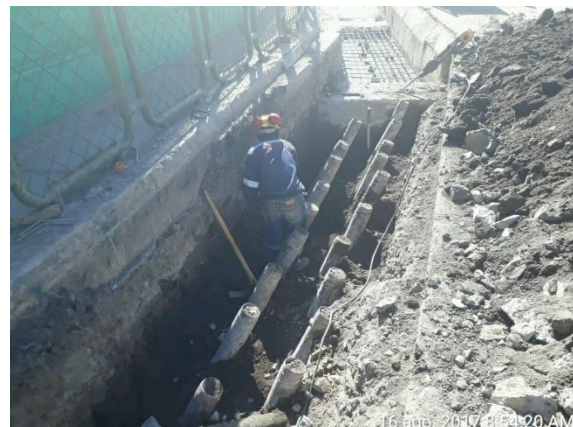
Foto 2.- 16/08/2017. Excavación a nivel de cota inferior de viga de amarra.

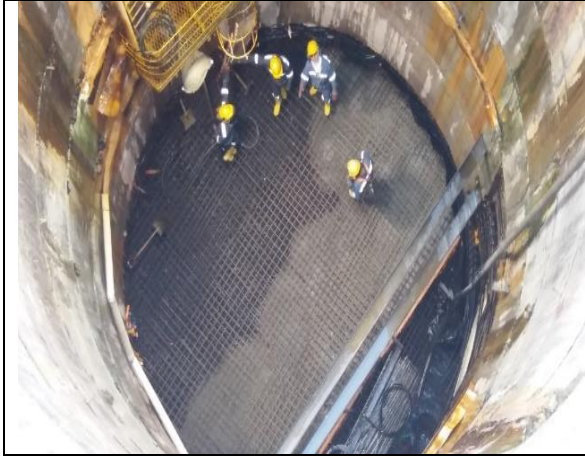
Foto 3.- Fundición de solera de fondo

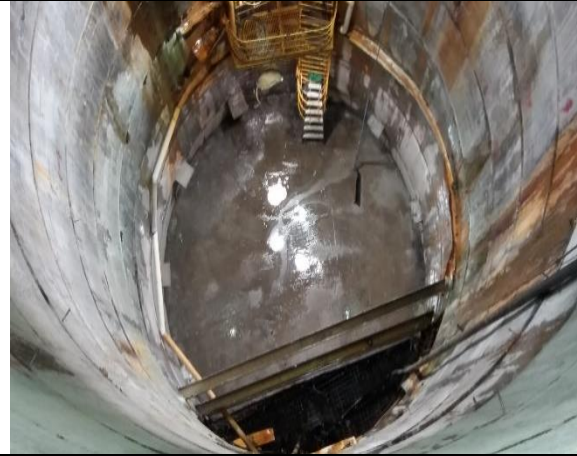
Foto 4.- Desencofrado de anillo #12.

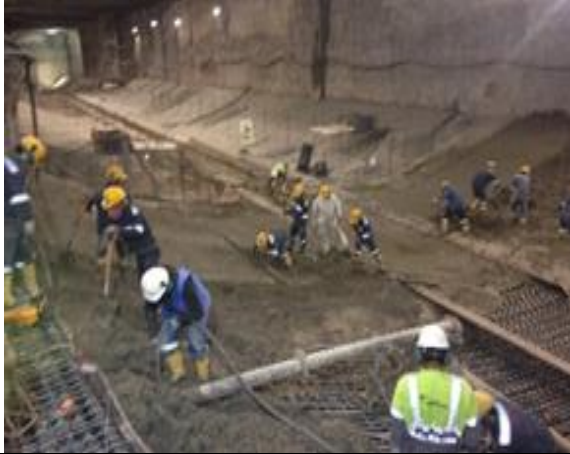
Foto 1.- Vaciado de hormigón en contrabóveda Fase 4

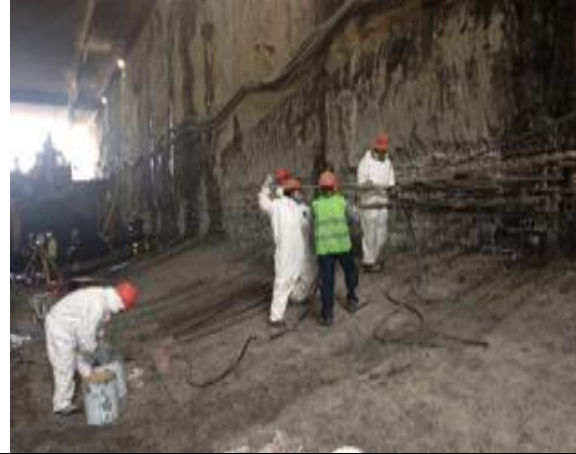
Foto 2.- Instalación de anclajes Ø 32 para anclaje tipo disposición A en la Fase 6 de la contrabóveda.

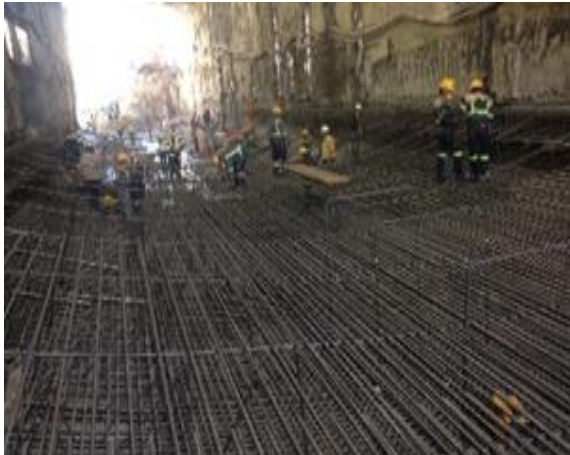
Foto 3.- Armado estructural de contrabóveda Fase 5. (Armadura superior).

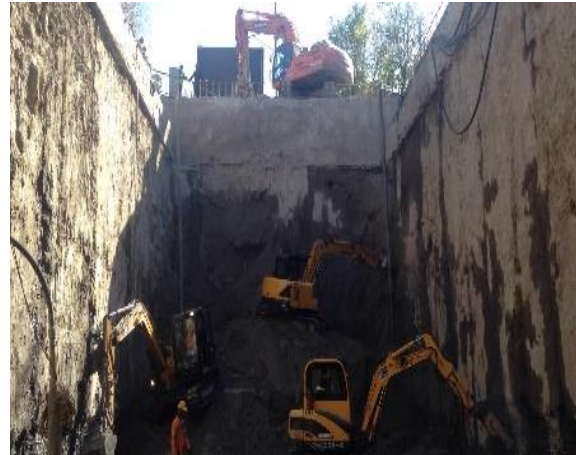
Foto 4.- Excavación de la fase 7 de contrabóveda

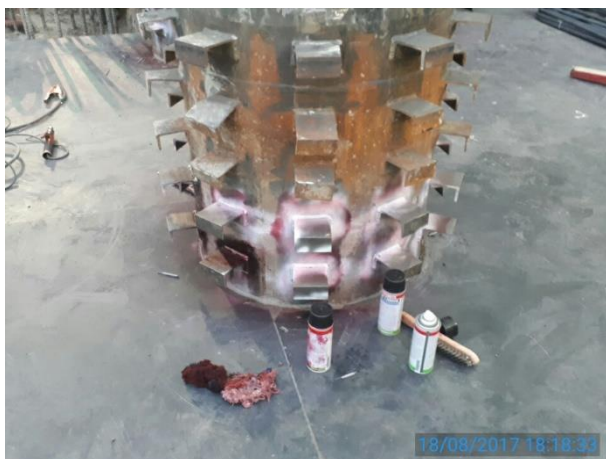
Foto 3.- 18/07/2017. Prueba de tintas penetrantes en conectores de la pila-pilote #150 y #151

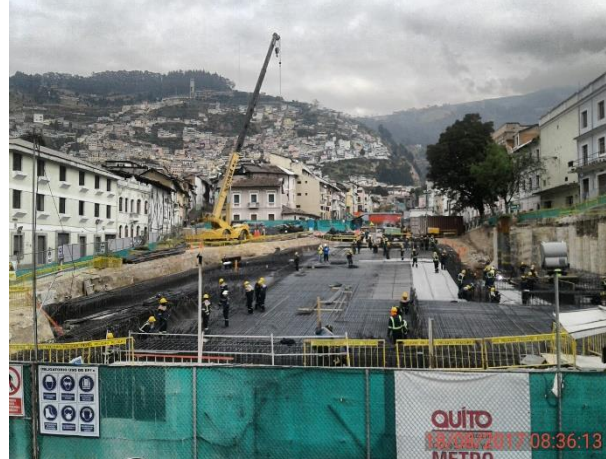
Foto 4.- 18/08/2017. Vista de la estación durante el armado de acero de losa de cubierta.

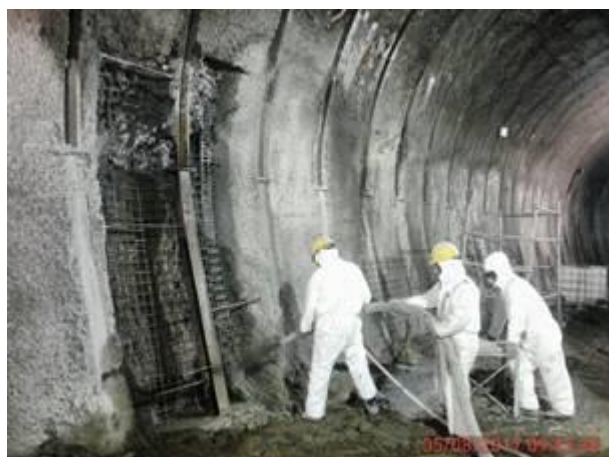
Foto 1.- 05/08/2017. Excavación a nivel de destroza, colocación de malla electrosoldada, cerchas y hormigón lanzado

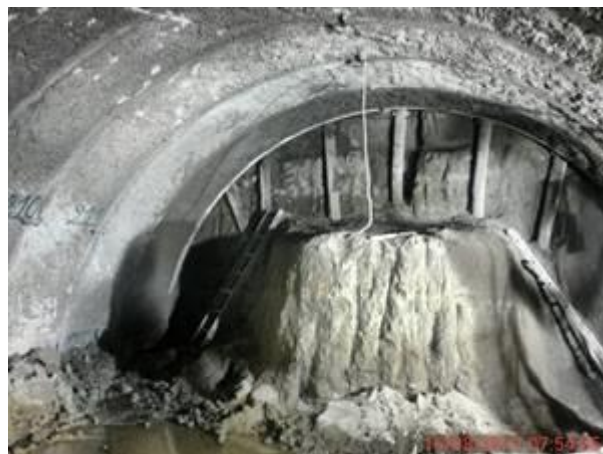
Foto 2.- 15/08/2017. Excavación a nivel de bóveda, colocación de malla electrosoldada, cerchas y hormigón lanzado

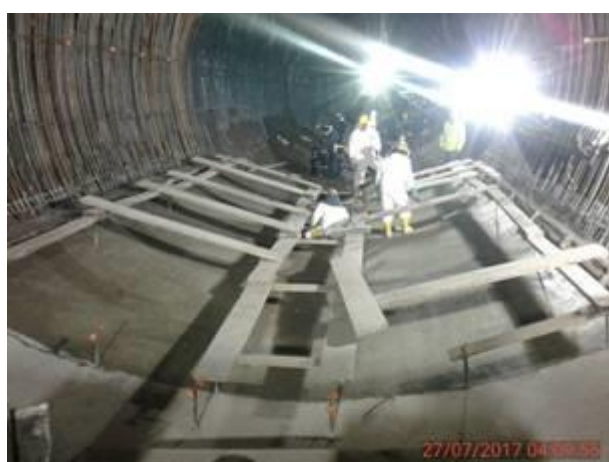
Foto 3.- 27/07/2017. Hormigón de revestimiento en contra bóveda hacia el lado del Intercambiador 24 de Mayo.

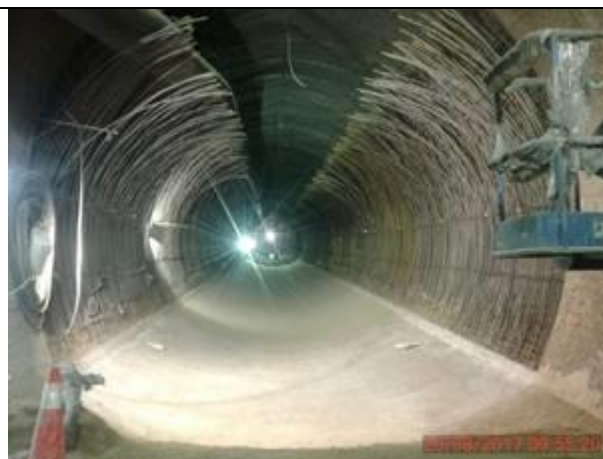
Foto 4.- 20/08/2017. Vista del hormigón de revestimiento en contra bóveda hacia el lado del Intercambiador 24 de Mayo.

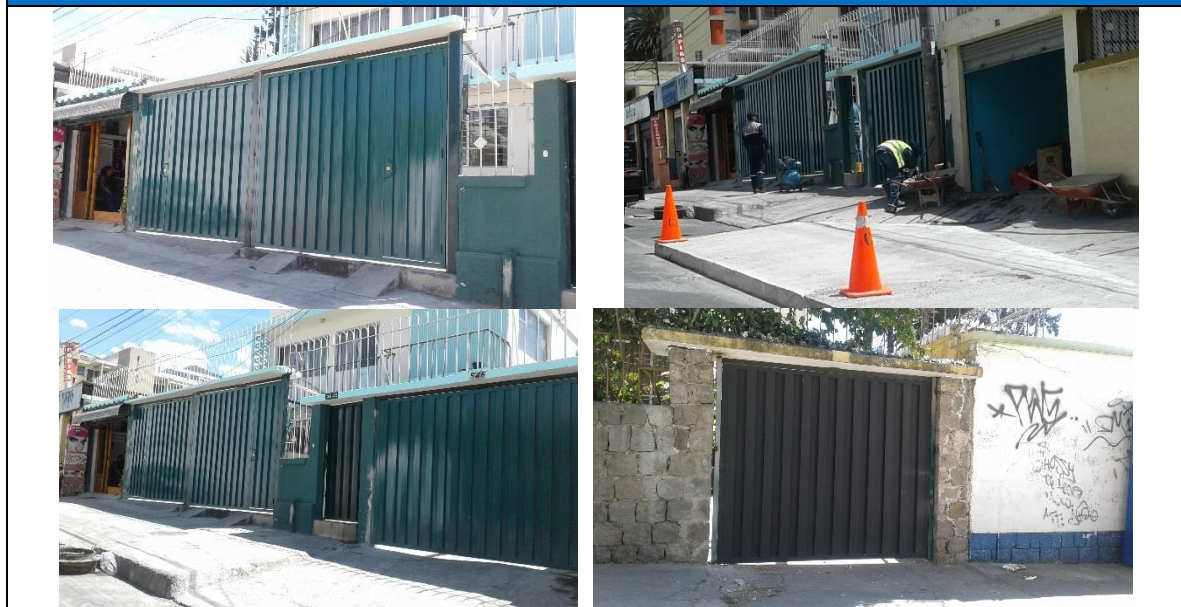
Colocación de puertas basculantes metálicas.

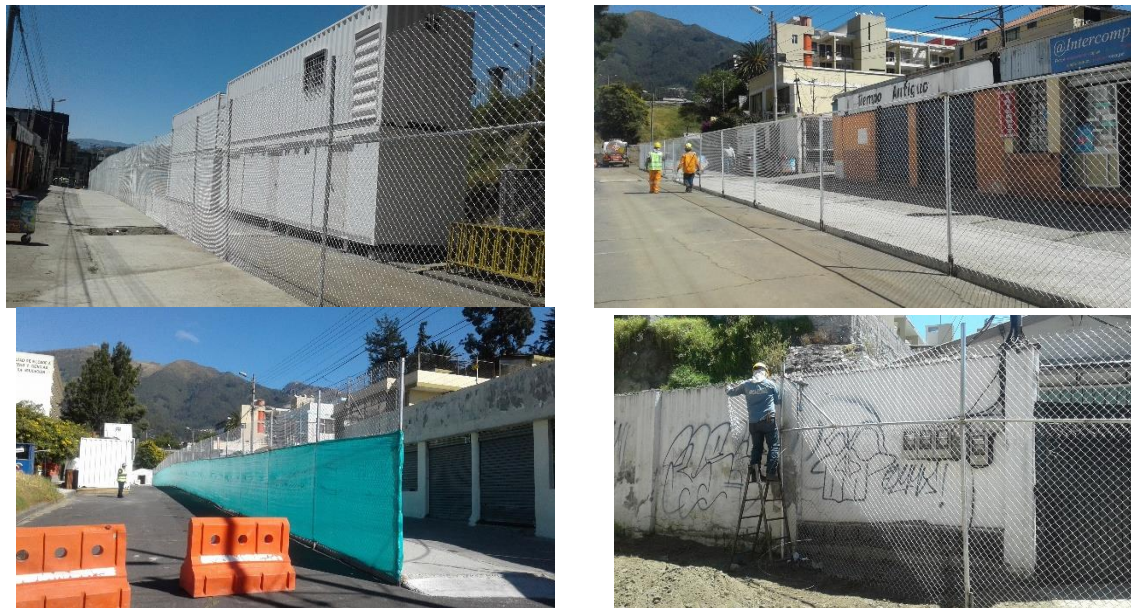
Colocación de malla galvanizada para el cierre del campamento.

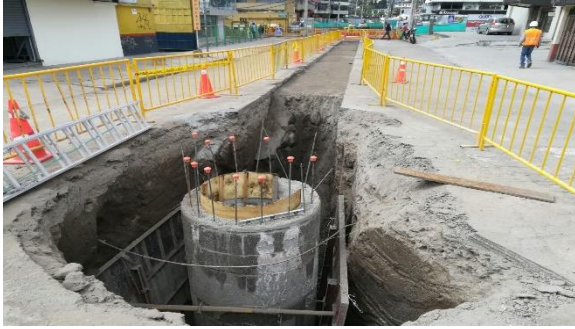
Foto 1.- Construcción de Pozo para aguas servidas K33 tipo B1.

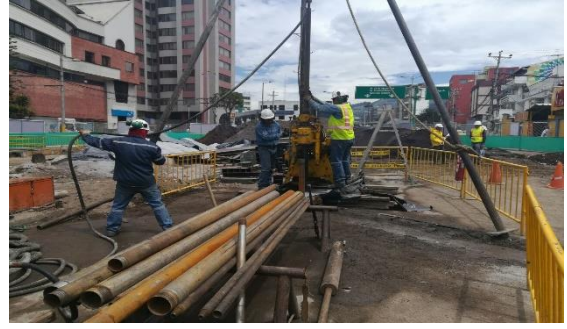
Foto 2.- Perforación de pozo para monitoreo ambiental. Profundidad 29,5m. Pozo #N2.

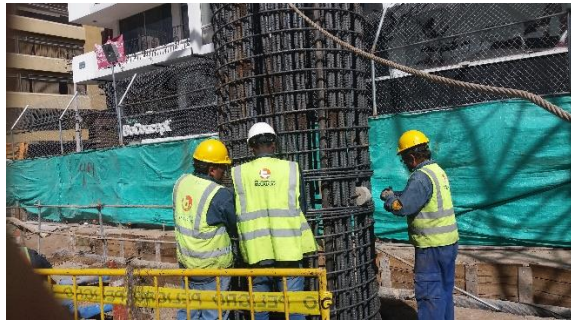
Foto 3.- Colocación de separadores en pilote #123 tipo P-4 con tubería de auscultación.

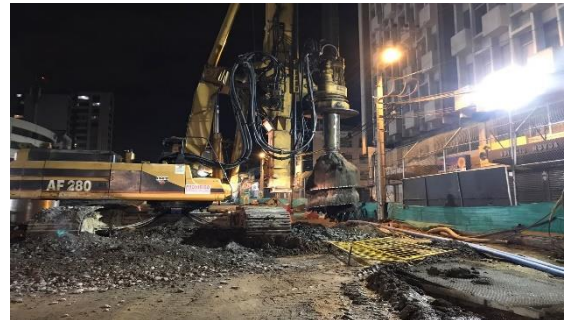
Foto 4.- Perforaciones para pilotes de estación. Maquina AF280. Pilote #56.

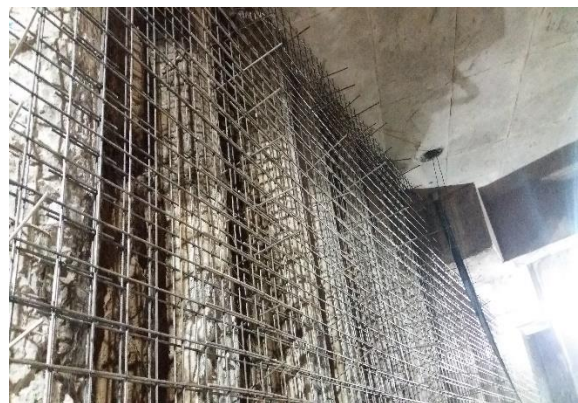
Foto 1: Armadura estructural de muro forro.

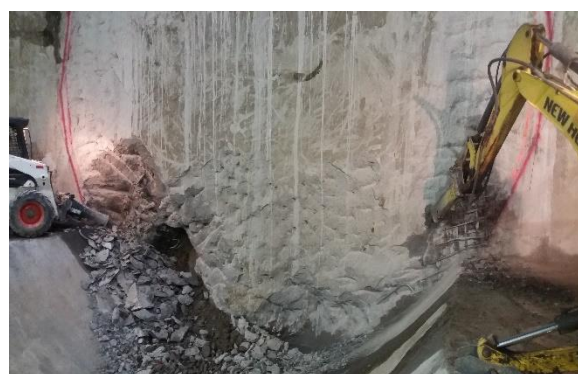
Foto 3: Derrocamiento en pantallas de acceso para eliminar el acero de pantalla que incide la trayectoria del TBM.

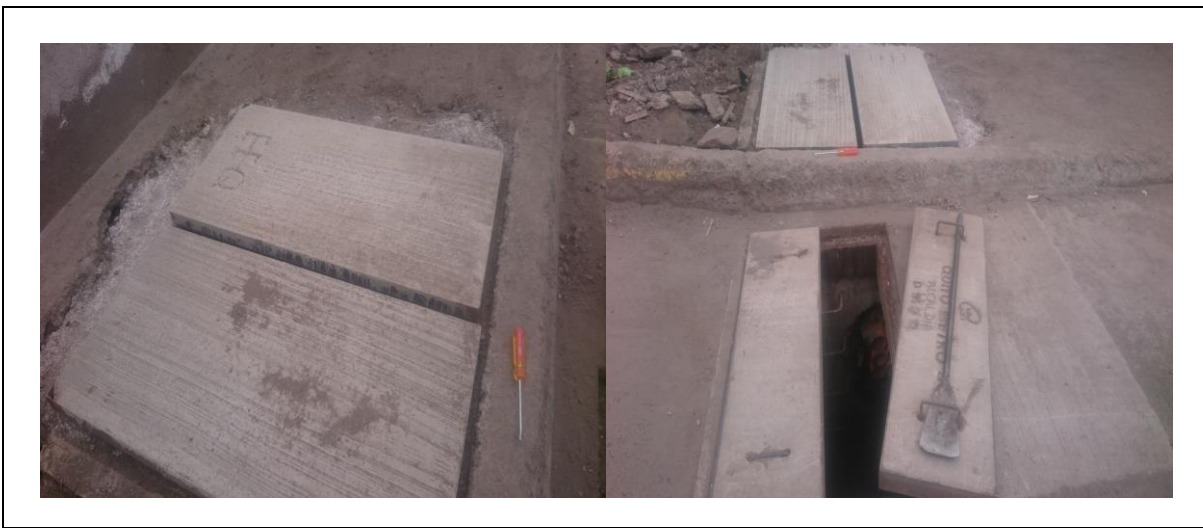
Quedan pendientes los trabajos de reposición de asfalto correspondientes a los cruces de la Av. Mariscal Sucre.

Foto 1 y 2.- Arquetas en canalización

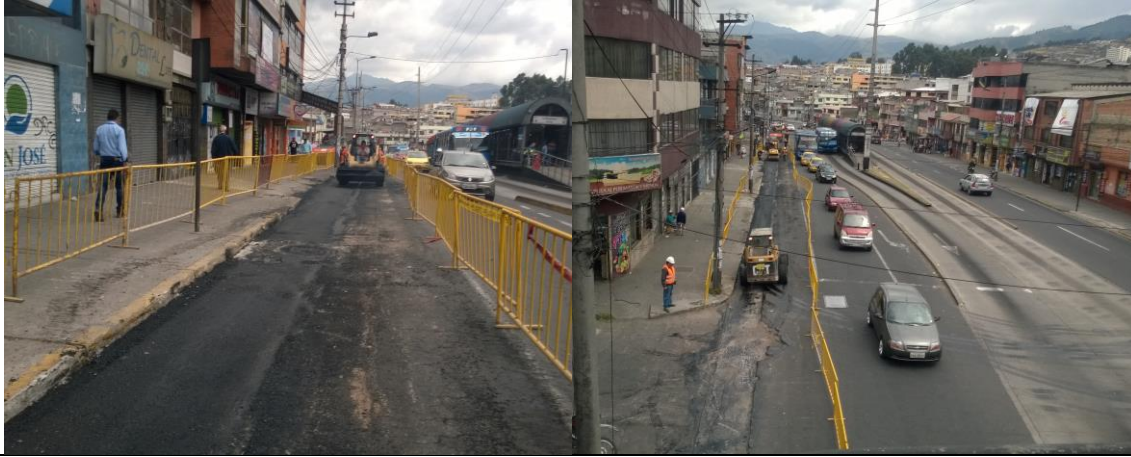
Foto 3 y 4.- Reposición de pavimentos y asfaltado

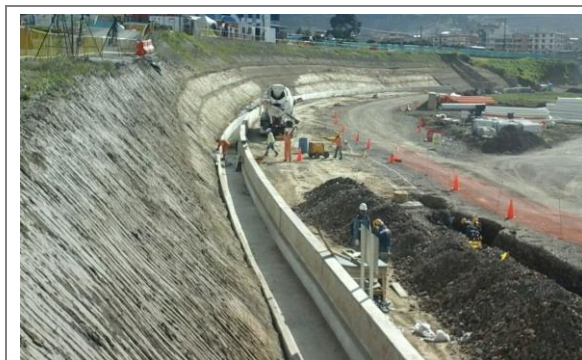
FOTO 1: Excavación para colocación de tuberías para señalización en vía de pruebas.

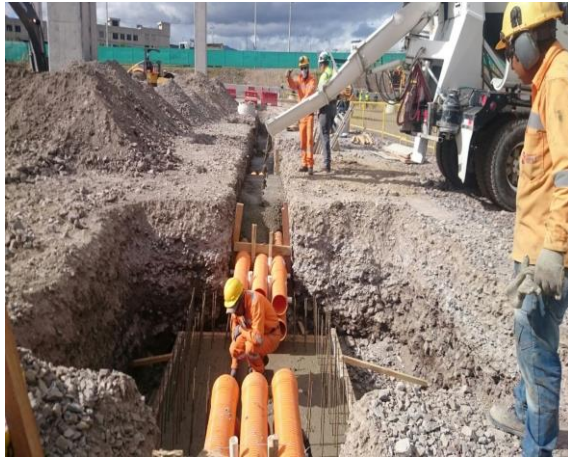
FOTO 3: Hormigonado de canalización en vía de pruebas.

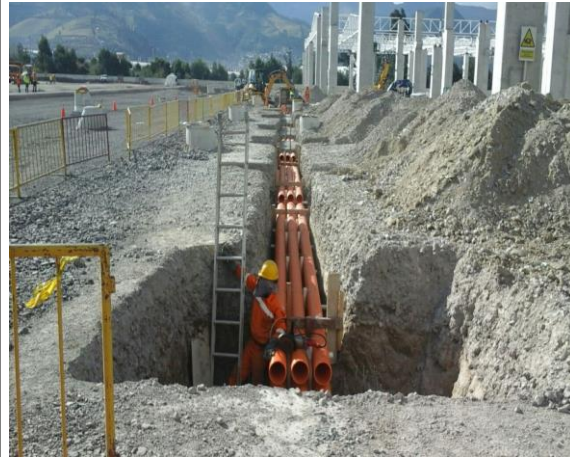
FOTO 4: Colocación de batería de 6 tubos de 110 mm. desde vía 1 hasta vía 24.
