Asunto: Informe de inspección quebrada San Antonio, barrio La Bota

**INFORME TÉCNICO DE EVALUACIÓN AMBIENTAL
EN LA QUEBRADA SAN ANTONIO, DISTRITO METROPOLITANO DE QUITO**

Asunto: Análisis de estado ambiental de una sección de la quebrada San Antonio, barrio La Bota en AZ Eugenio Espejo, DMQ

Fecha: 18 de septiembre de 2017

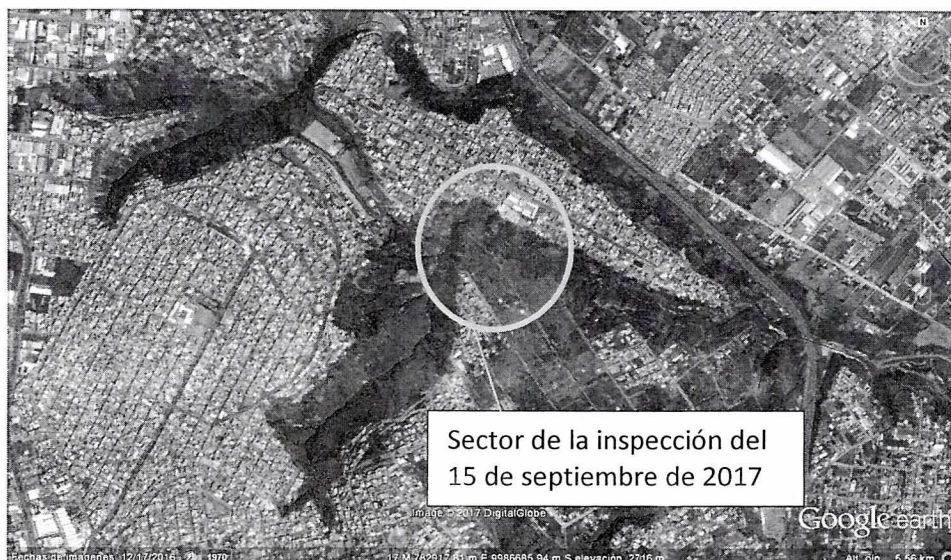
5. DESCRIPCIÓN DE LA QUEBRADA

La quebrada San Antonio tiene una longitud total de 2,44 kilómetros desde su nacimiento en el sector de El Comité del Pueblo hasta la unión con la quebrada Hormaza, desde donde toma el nombre de Chaquishcahuaycu, aportante del San Pedro; tiene una dirección oeste-este. En su sección más angosta tiene un ancho de 122 metros aproximadamente, mientras que en el sector más ancho llega hasta los 382 metros. La profundidad es variable desde la parte alta (con 5-8 metros) pero en el área próxima a colegio La Bota tiene entre 20 y 30 metros de profundidad. La gradiente altitudinal de la quebrada es de 2866 msnm en la parte alta y 2600 msnm en la unión con la quebrada Hormaza.

La pendiente predominante en los taludes de la quebrada es de entre 60 y 70 grados, aunque existen secciones con taludes de 90 grados.
