ASUNTO: Información Mercado San Roque

Asunto: Inspección Predio No. 213802,
Unidad Educativa "Amawta Rikchari" y Local
de Artesanos del Mercado San Roque.

INFORME TÉCNICO
Inspección Técnica al predio No. 213802, Unidad Educativa Amawta Rikichan y
Local de Artesanos/Mercado San Roque
Fechas de Inspecciones: 12/10/2017

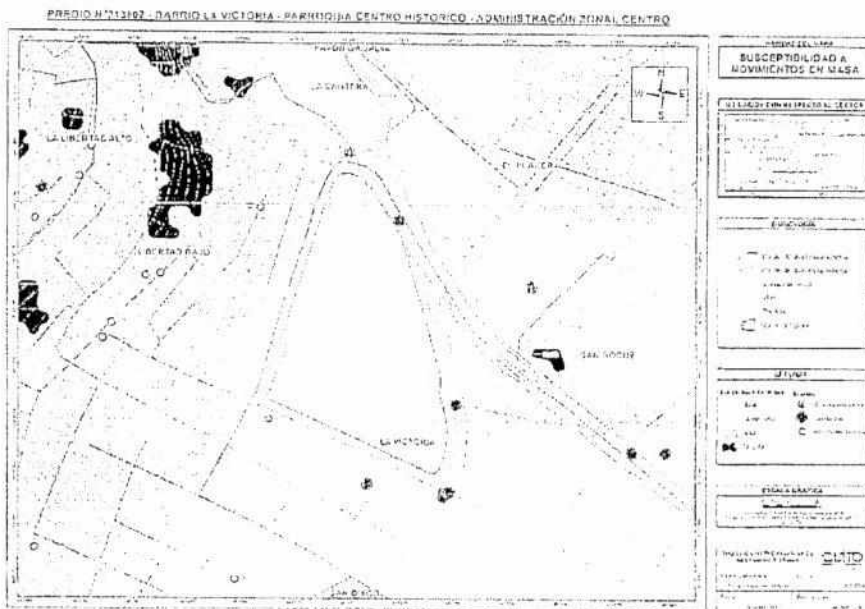
4.1.2 Susceptibilidad a Movimientos en Masa

<p>margen costera y fallas geológicas al interior del territorio continental de Ecuador. Debido a su proximidad, el sistema de fallas inversas de Quito (SFIQ) es considerado como la fuente sísmica de mayor peligrosidad para el DMQ. Este sistema de fallas se prolonga aproximadamente 60 km de longitud, en sentido Norte-Sur, desde San Antonio de Pichincha hasta Occidente.</p> <p>Investigaciones recientes sobre tectonismo activo y evaluación de la amenaza sísmica probabilística en Quito (Alvarado et al., 2014; Beauval et al., 2014), han proporcionado datos importantes que deben ser considerados para la evaluación del riesgo sísmico en la ciudad. Acorde con estas investigaciones, el sistema de fallas se divide en cinco segmentos importantes, los cuales podrían generar sismos de magnitudes máximas potenciales entre 5,9 a 6,4 de manera individual (escenario más probable), pero también existe la posibilidad de una ruptura simultánea de todos los segmentos lo que provocaría un sismo potencial de magnitud 7,1 (escenario poco probable). Otra información importante consiste en la determinación de valores promedio de aceleración máxima del terreno para el DMQ alrededor de 400 cm/s² (0,4g; valores en rca) para sismos que tengan un periodo de retorno de 475 años (probabilidad del 10% de exceder un valor de aceleración del suelo al menos una vez en los próximos 50 años); sin embargo, en estas investigaciones no se consideraron los posibles efectos de sitio en zonas con suelos blandos (suelos arenosos poco consolidados, suelos orgánicos, depósitos aluviales, rellenos de quebradas, desbancos) y desbancos como es el caso particular del predio en evaluación, donde las ondas sísmicas incrementarían su amplitud y por lo tanto se esperarían mayores niveles de daños.</p> <p>En lo concerniente a la amenaza volcánica, el sector se encuentra expuesto a la caída de cenizas de los principales centros volcánicos cercanos a la ciudad, como son los volcanes Cotopaxi, Guagua Pichincha, Cayambe y Reventador.</p> <p>En la parte noreste del predio existe el relleno de una quebrada, por lo cual en esta parte pueden producirse probables asentamientos de suelo y hundimientos en caso que el mismo no ha sido realizado de manera técnica. Por lo cual y tomando en cuenta que según la base de datos y cartográfica disponibles en la DMGR de los años 2009 al 2016, no se han reportado eventos adversos de este tipo; se ha definido que la zona evaluada es de Susceptibilidad media a la generación de movimientos en masa (Mapa 4.1.2), sin embargo se debe considerar que la parte sobre el relleno es susceptible a asentamientos o subsidencia y se la considera que amenaza es moderada - alta.</p>
