Asunto: Informe de Situación Estudio Geológico Geotécnico y Levantamiento Topográfico Av. Conquistadores

**INFORME GEOLÓGICO GEOTÉCNICO DEL TALUD
CONQUISTADORES ASB 0+800. DESDE LA AV. SIMÓN
BOLÍVAR VÍA A CUMBAYA**

Abril de 2018

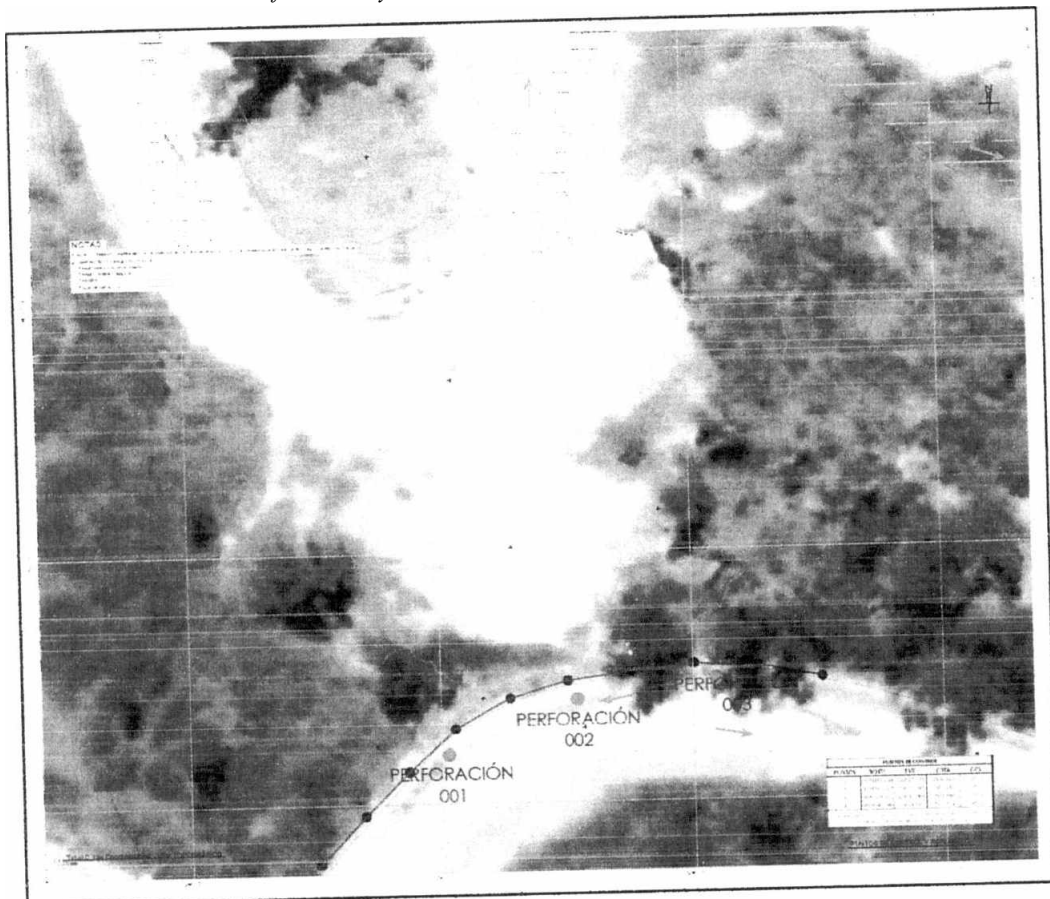
Ilustración 7-1: Ubicación de Perforaciones y Geófonos de línea sísmica ejecutada en la zona del talud Conquistadores

Los resultados de la línea sísmica mostraron que en el sitio existe dos estratos con velocidades diferentes, el uno con una velocidad de 597 m/s que correspondería a los estratos areno limosos superiores identificados en la zona del talud y que estarían muy poco consolidados; mientras, que un segundo estrato con una velocidad de 1324 corresponde a estratos limo arenosos más consolidados de la formación Machángara.
