5.2.3 CARACTERÍSTICAS Y MATERIALES DEL INMUEBLE

5.2.5 PROPUESTA PARA EL PROYECTO 2022

PROYECTO MODIFICATORIO DE REHABILITACIÓN
CASA "BELLAMARÍA"

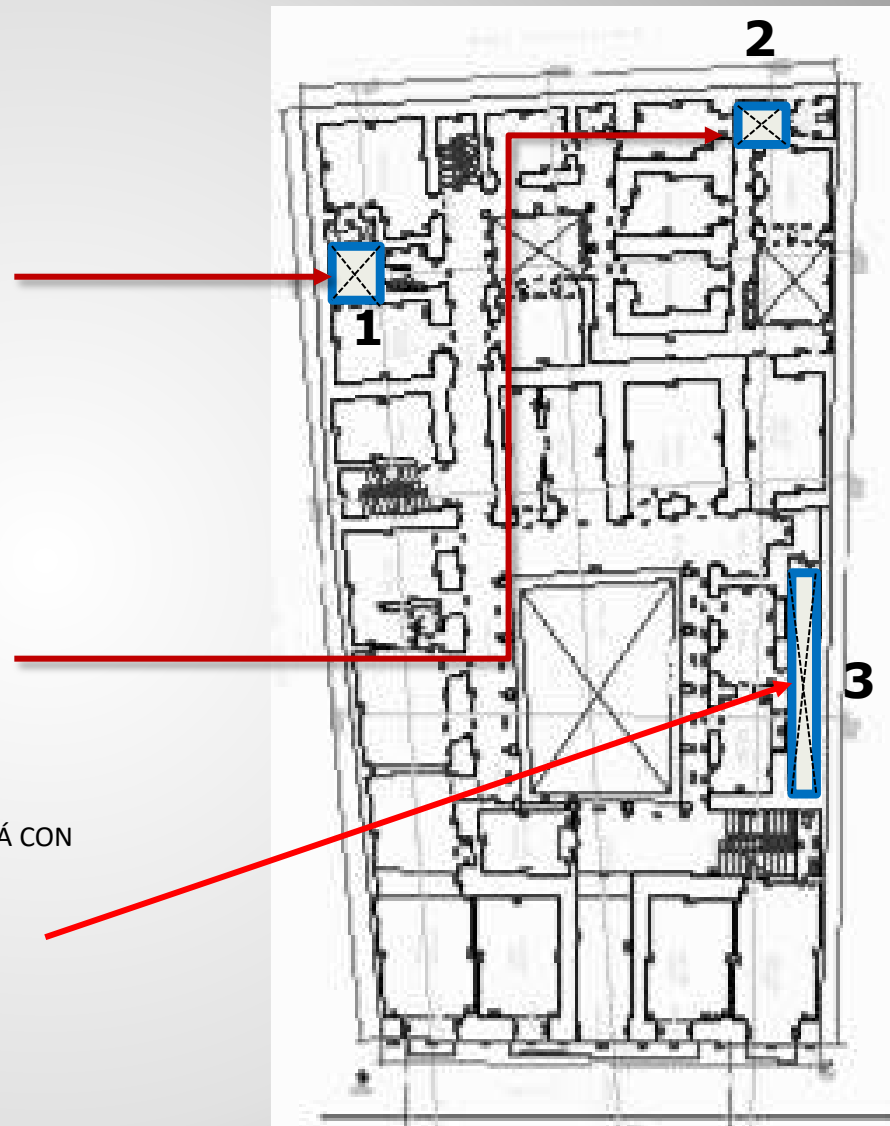
POZO DE LUZ 3

Actual ABIERTO Y SE CUBRIRÁ CON POLICARBONATO

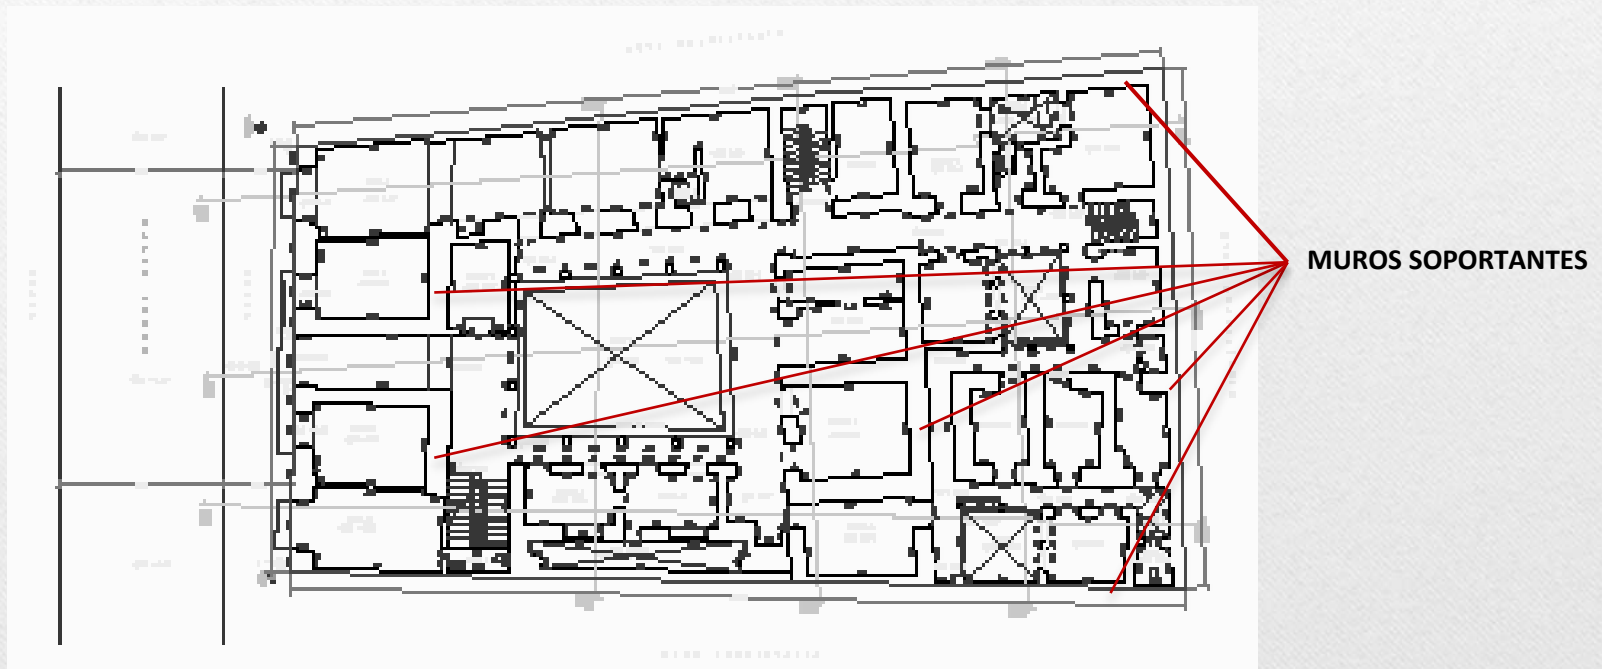
1.- CIMENTACIÓN: Este inmueble está construido con la misma tecnología de la época colonial: cimientos de piedra basáltica y molón con mortero de adobe.

2.- MUROS SOPORTANTES: Como es de conocimiento la estructura de la edificación se sustenta en muros soportantes de adobe y/o bareque, cuyas dimensiones de las mismas fluctúan de 1,00 m a 1,20 m, produciéndose intervenciones que las mismas se han reducido hasta en 0,50 cm.

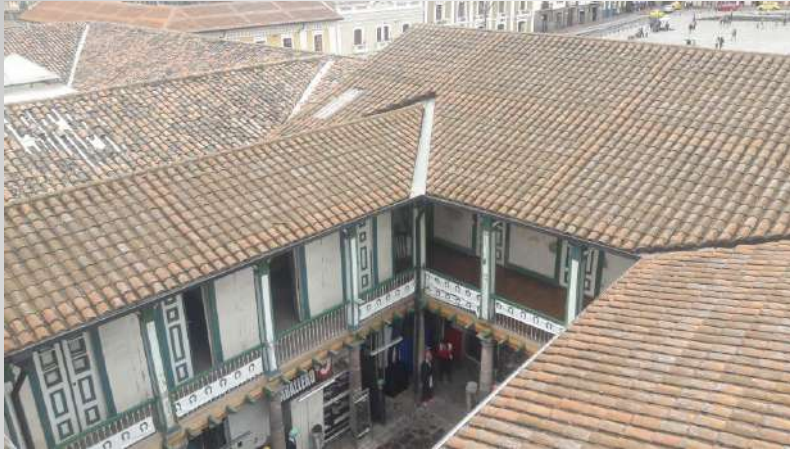
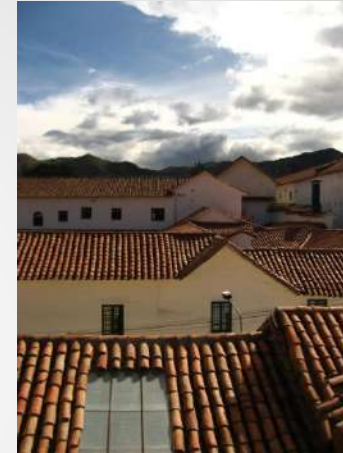
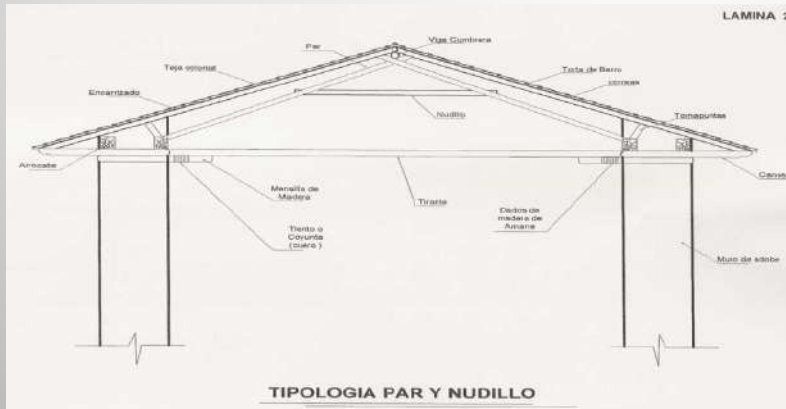
CUBIERTAS:

La estructura típica del inmueble es como la referencia del gráfico, y su conservación se puede ver en el cd. Del archivo fotográfico.

TEJA

Está constituida por una pasta de arcilla, con una adición proporcional de arena, su forma es arqueada obedeciendo a los moldes y diseño.

Dimensiones son 0.49m de largo y ancho de 0.20m en la parte más ancha y 0.16m en la parte más angosta. Peso apróx. 2.70 kg, sujetadas con torta de barro

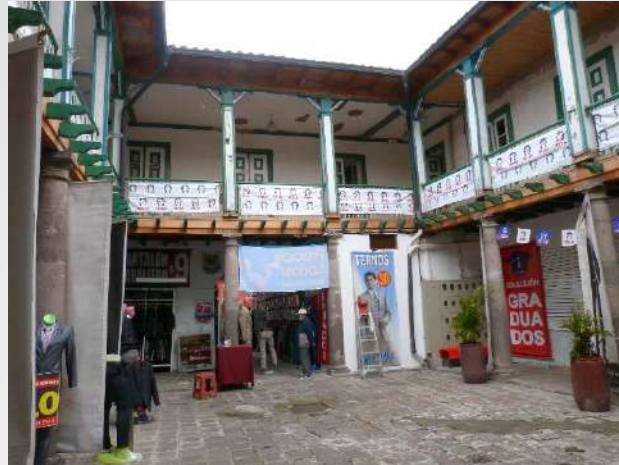
1.- El color a utilizarse es el que actualmente se observa al interior de las paredes de los patios: verde y blanco, replicando en cada elemento según el archivo fotográfico.

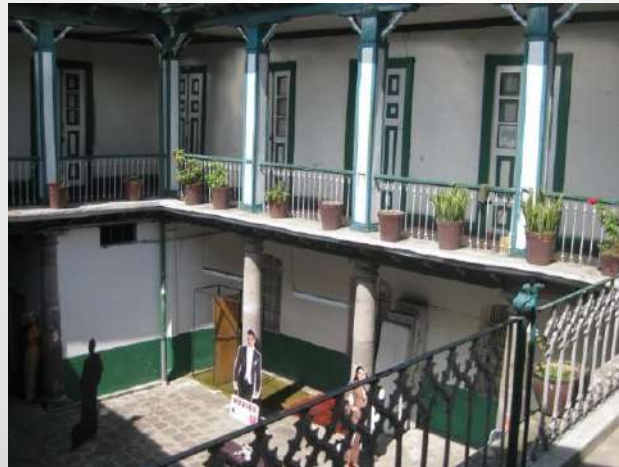
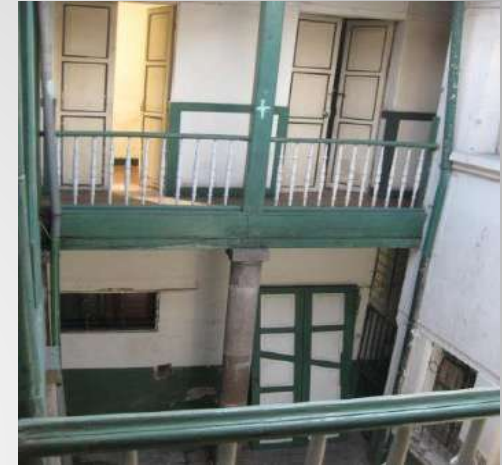
2.- También se considera realizar la pintura con colores beige en paredes, blanco en resaltes, marcos de pilastras.

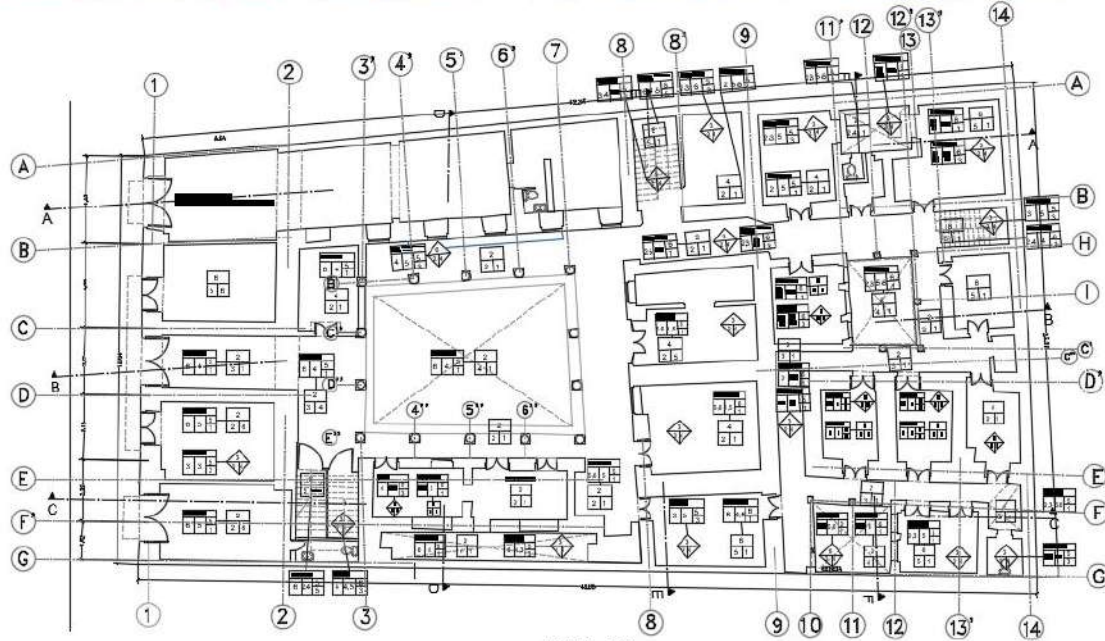
PLANTA BAJA
ESCALA 1:50

CLIENTE: LEVANTAMIENTO DE PATOLOGÍAS DE PISOS Y MURDES DE PLANTA BAJA

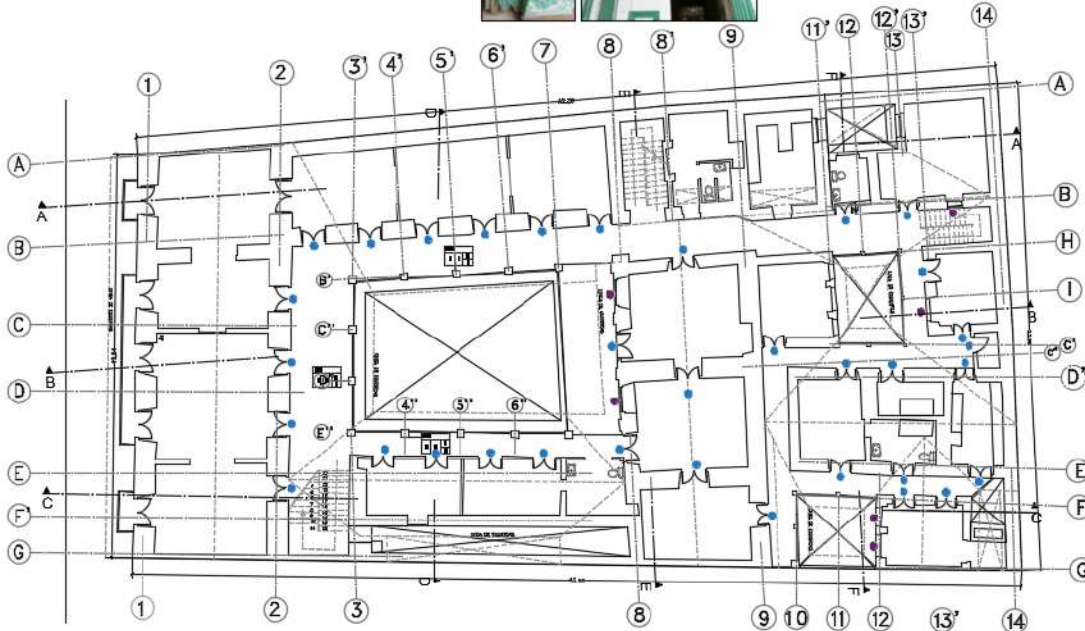
PLANTA ALTA
DCA 108

- NOTA: 1. EN PLANTA ALTA TODO ESTÁ REHABILITADO CON GIPSUM
2. TODAS LAS VENTANAS Y MOLDEAS SERÁN RECUPERADAS A SU ESTADO ORIGINAL.
3. TODAS LAS PLETERAS Y MOLDEAS SERÁN RECUPERADAS A SU ESTADO ORIGINAL.

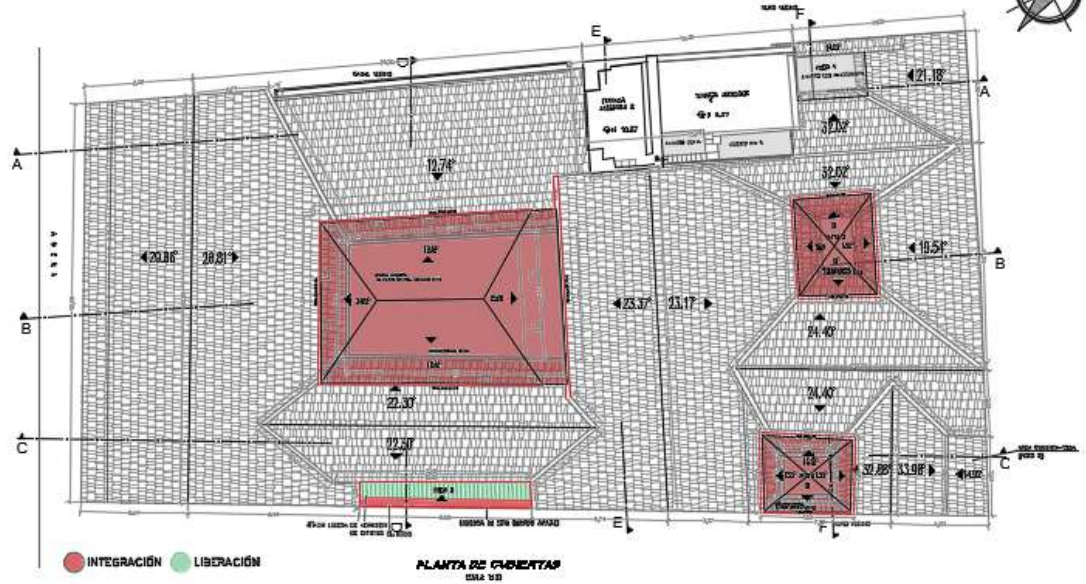
PLANTA DE CUBERTAS
Escala 1:50

● INTEGRACIÓN ● LIBERACIÓN

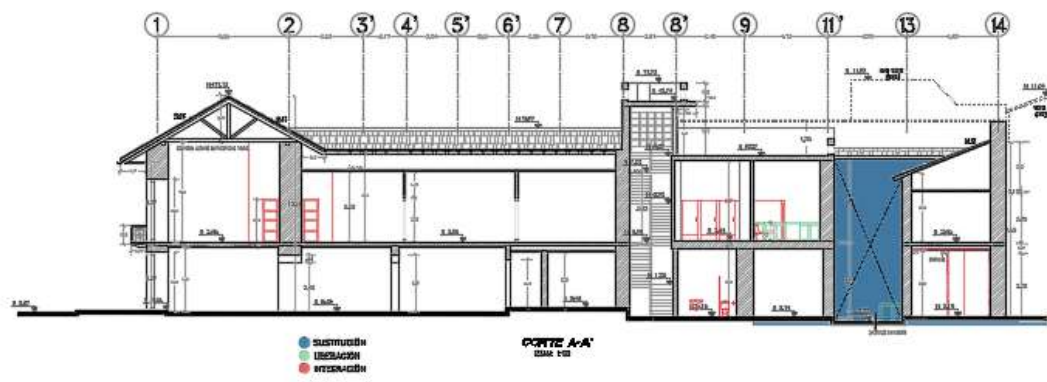
CORTE A-A'
Escala 1:50

● SUSTITUCIÓN
● LIBERACIÓN
● INTEGRACIÓN

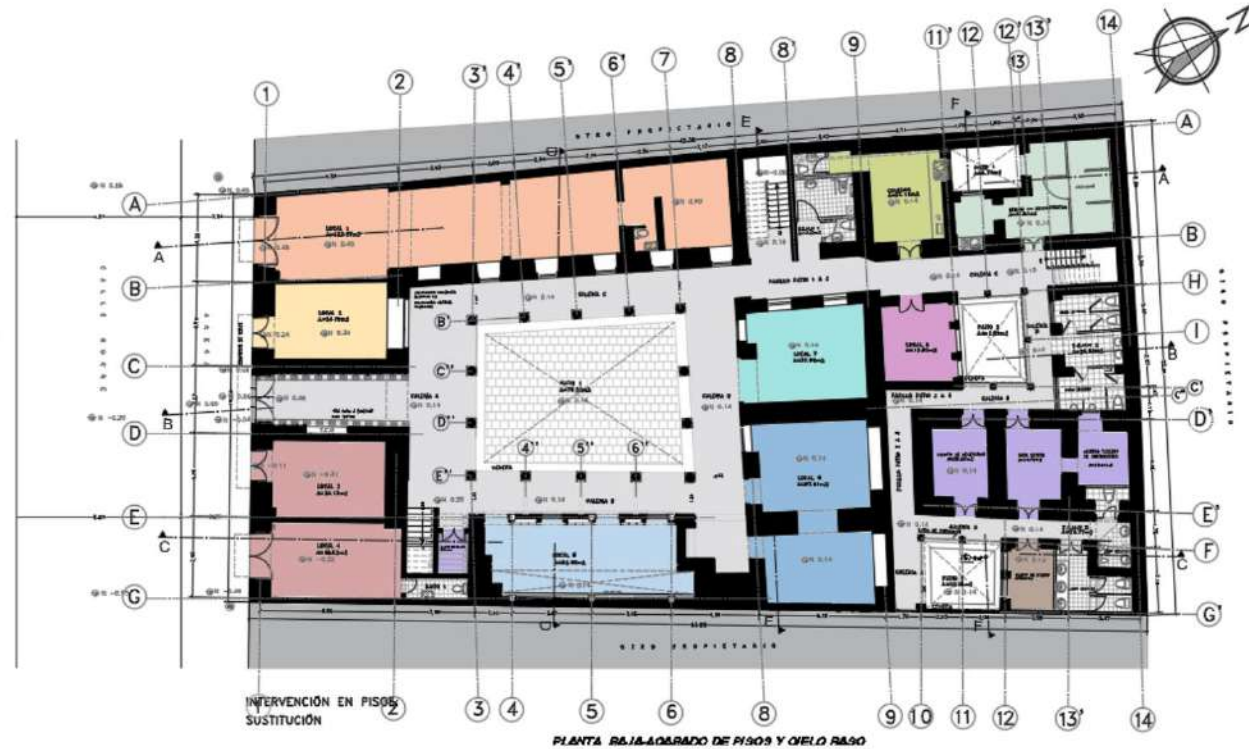
PLANTA BAJA-ACABADO DE PISOS Y CIELO RASO
ESCALA 1:200

NOTA: 1.TODOS LOS CIELOS RASOS DE LOS LOCALES INTERIORES SE COLOCARA OPSSUM.
2.LOS CIELOS RASOS DE LOS PASILLOS Y GALERIAS DE PLANTA BAJA SERAN DE MADERA VIGA A EXCEPCION DE LOS PASILLOS Y GALERIAS DE LA PARTE POSTERIOR QUE CONVENDAN CON LA GALERIA C DEL PISO 2. SE COLOCARA OPSSUM.
*3.SE REPERFORA EL PISO DE PIEDRA BOBA CON HUESO (ORIGINAL) COMO CENIZAS EN LA ENTRADA PRINCIPAL. ESTO SERA COMO TESTIGO DE LO QUE DEBE HABER SIDO EL PISO EN GALERIAS EN P3.

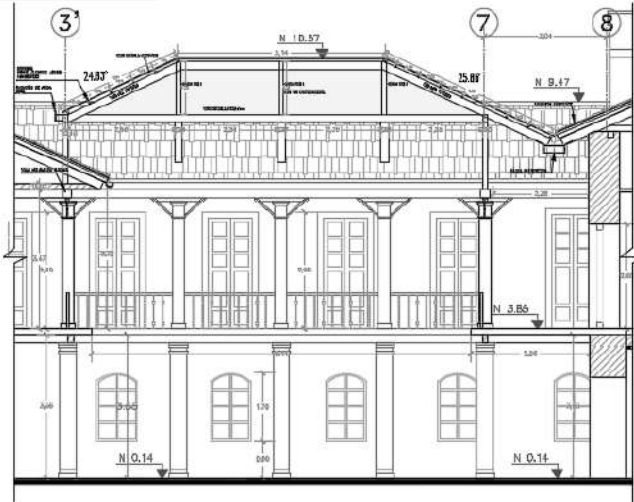
D1. CORTE 1-1'
ESC 1:30

DETALLE - CUBIERTA DEL PATIO 1

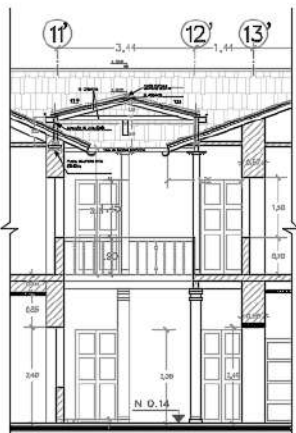
D3. CORTE 2-2'
ESC 1:50

DETALLE - CUBIERTA DEL PATIO 2

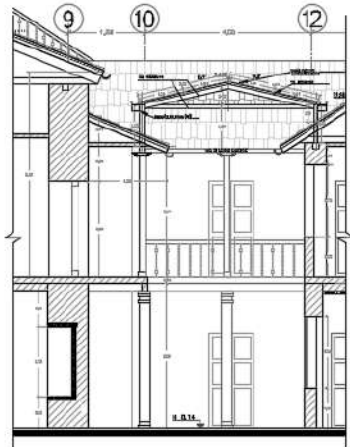
D7. CORTE 3-3'
ESC 1:50

DETALLE - CUBIERTA DEL PATIO 3

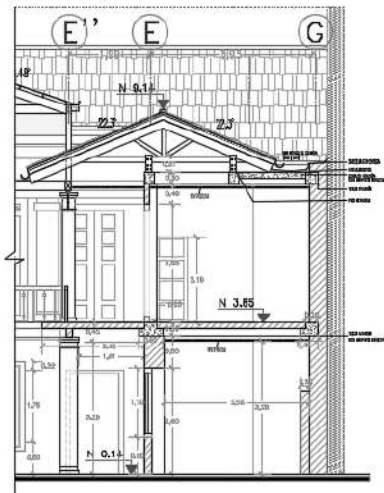
D10. CORTE DE CUBIERTA (LOCAL 12)
ESC 1:50

DETALLE - LOCAL 12
