MEMORIA TÉCNICA DESCRIPTIVA
PROYECTO ARQUITECTÓNICO DE REHABILITACIÓN
“PAZMIÑO (LOCAL KFC PLAZA SAN FRANCISCO)”

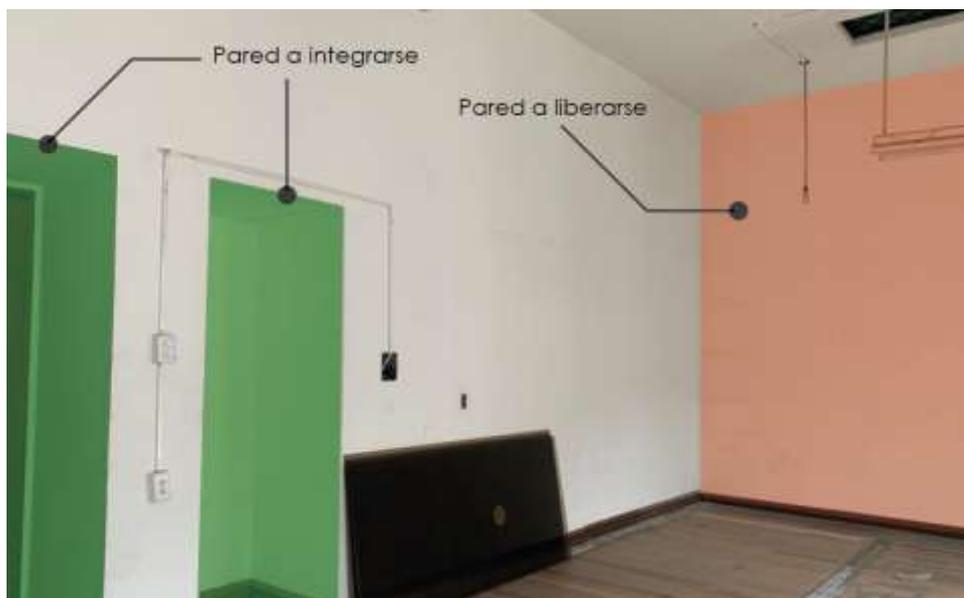
En planta alta 1 se liberan paredes y se integran los espacios; Bodega 3 y Oficina 1, ambos espacios al nivel +4,18. En planta alta 1 no es necesario realizar un refuerzo estructural ya que las paredes a liberar no cumplen una función estructural en la edificación y son netamente divisorias

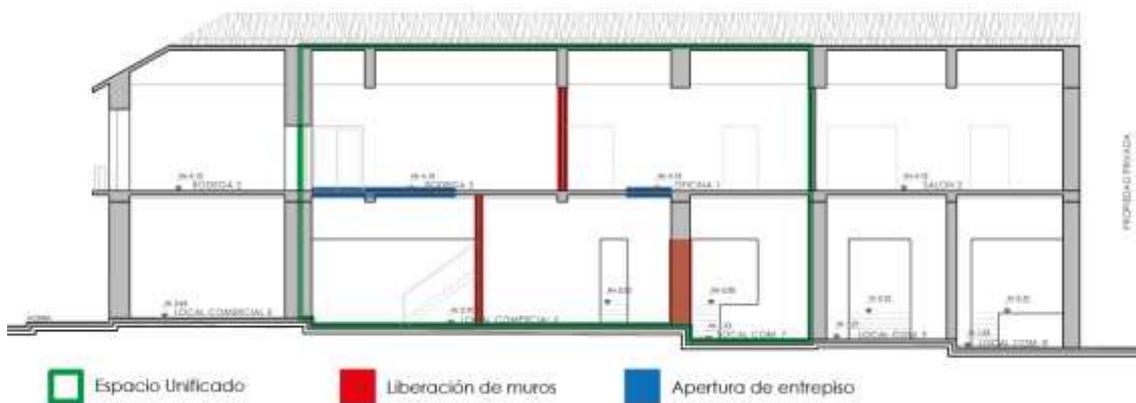
Se realizan aperturas en el entrepiso para generar una conexión vertical visual y física entre los espacios, que es necesaria para complementar las necesidades del nuevo local comercial.

Dichas aperturas a su vez permiten una mejor iluminación y ventilación natural dentro del espacio, y las mismas, no comprometen la seguridad y el comportamiento estructural actual del inmueble. Adicional, el contorno de las liberaciones en los planos horizontales de entrepiso, serán reforzados con vigas.

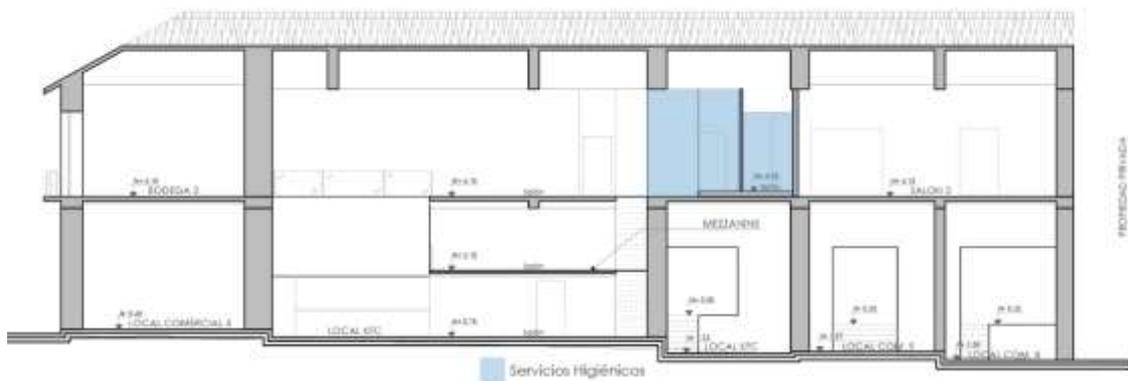
Dentro de la remodelación se tiene como propuesta destinar un espacio en planta alta 1 específicamente para la implementación de servicios higiénicos que sirvan a los usuarios del local comercial, este espacio se compone de 1 cabina, 3 urinarios y lavamanos para hombres adicional a 3 cabinas y lavamanos para mujeres. Las instalaciones para estos servicios son totalmente nuevas por lo que no afectan a las instalaciones y estructura existente.
