Memorando Nro. GADDMQ-IMP-DIDPP-2019-0798-M

INFORME TECNICO SOBRE LA EVALUACIÓN DE DAÑOS EN EL CENTRO HISTÓRICO QUITO DEBIDO A PROTESTAS DEL 3 DE OCTUBRE 2019

INFORME TÉCNICO SOBRE LA EVALUACIÓN DE DAÑOS EN EL CENTRO HISTÓRICO DE QUITO

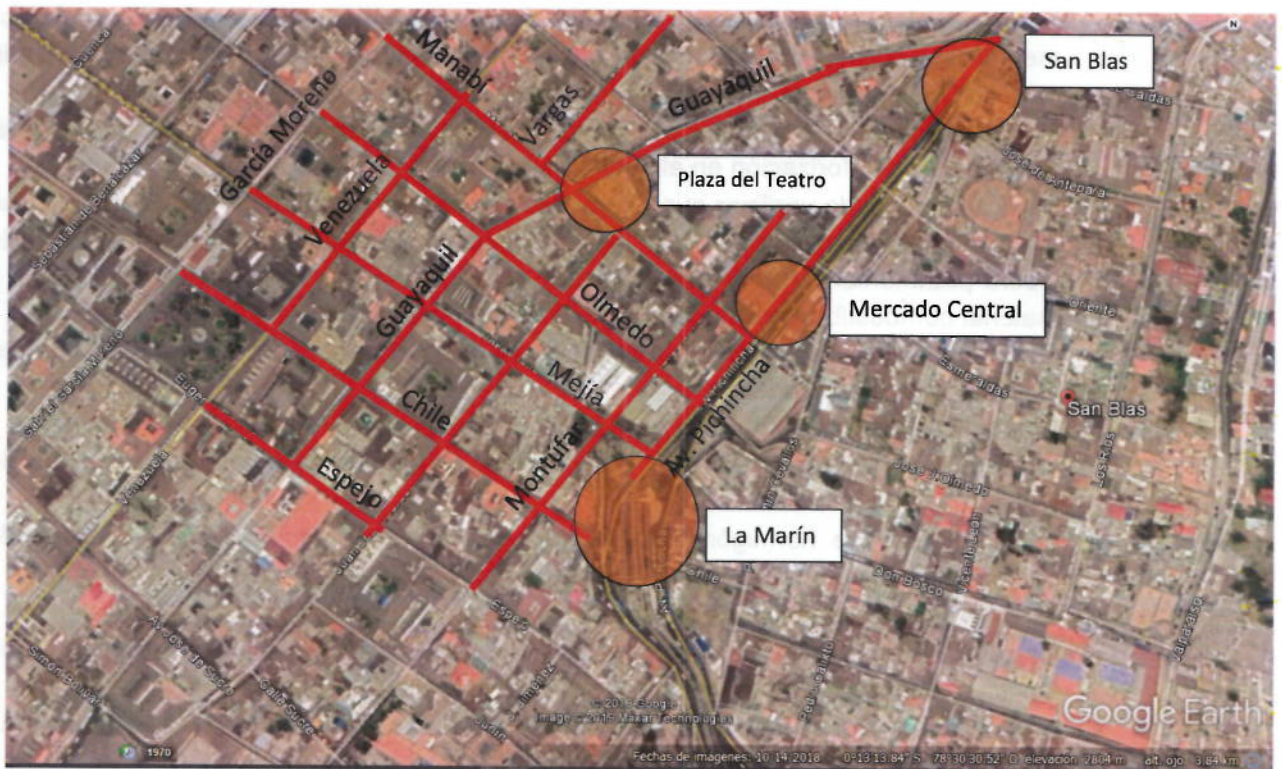
Delimitación del área afectada

Límites:

Norte: San Blas, **Sur:** calle Espejo, **Este:** Av. Pichincha, **Oeste:** calle García Moreno
