NOTAS			
LAS MEDIDAS PREVIENEN SOBRE LA ESCALA TODAS LAS COTAS ESTÁN INDICADAS EN M.			
PROYECTO:	PROYECTO LA LOMA		PROFESIONAL RESPONSABLE:
UBICACIÓN:	Av. Pedro Vicente Maldonado y Joaquín Paredes-La Loma-Centro Histórico		
CONTENIDO:	PROYECTO ORIGINAL Plantas Bloque D Hotel Ingatur Intervenciones		CLASE DOCUMENTAL: 303010020000000000
FECHA:	MAYO 2022	ESCALA:	INDICADA
PROFESOR:	José Ángel Rodríguez	PROYECTO:	AM-39
SELLOS MUNICIPALES:

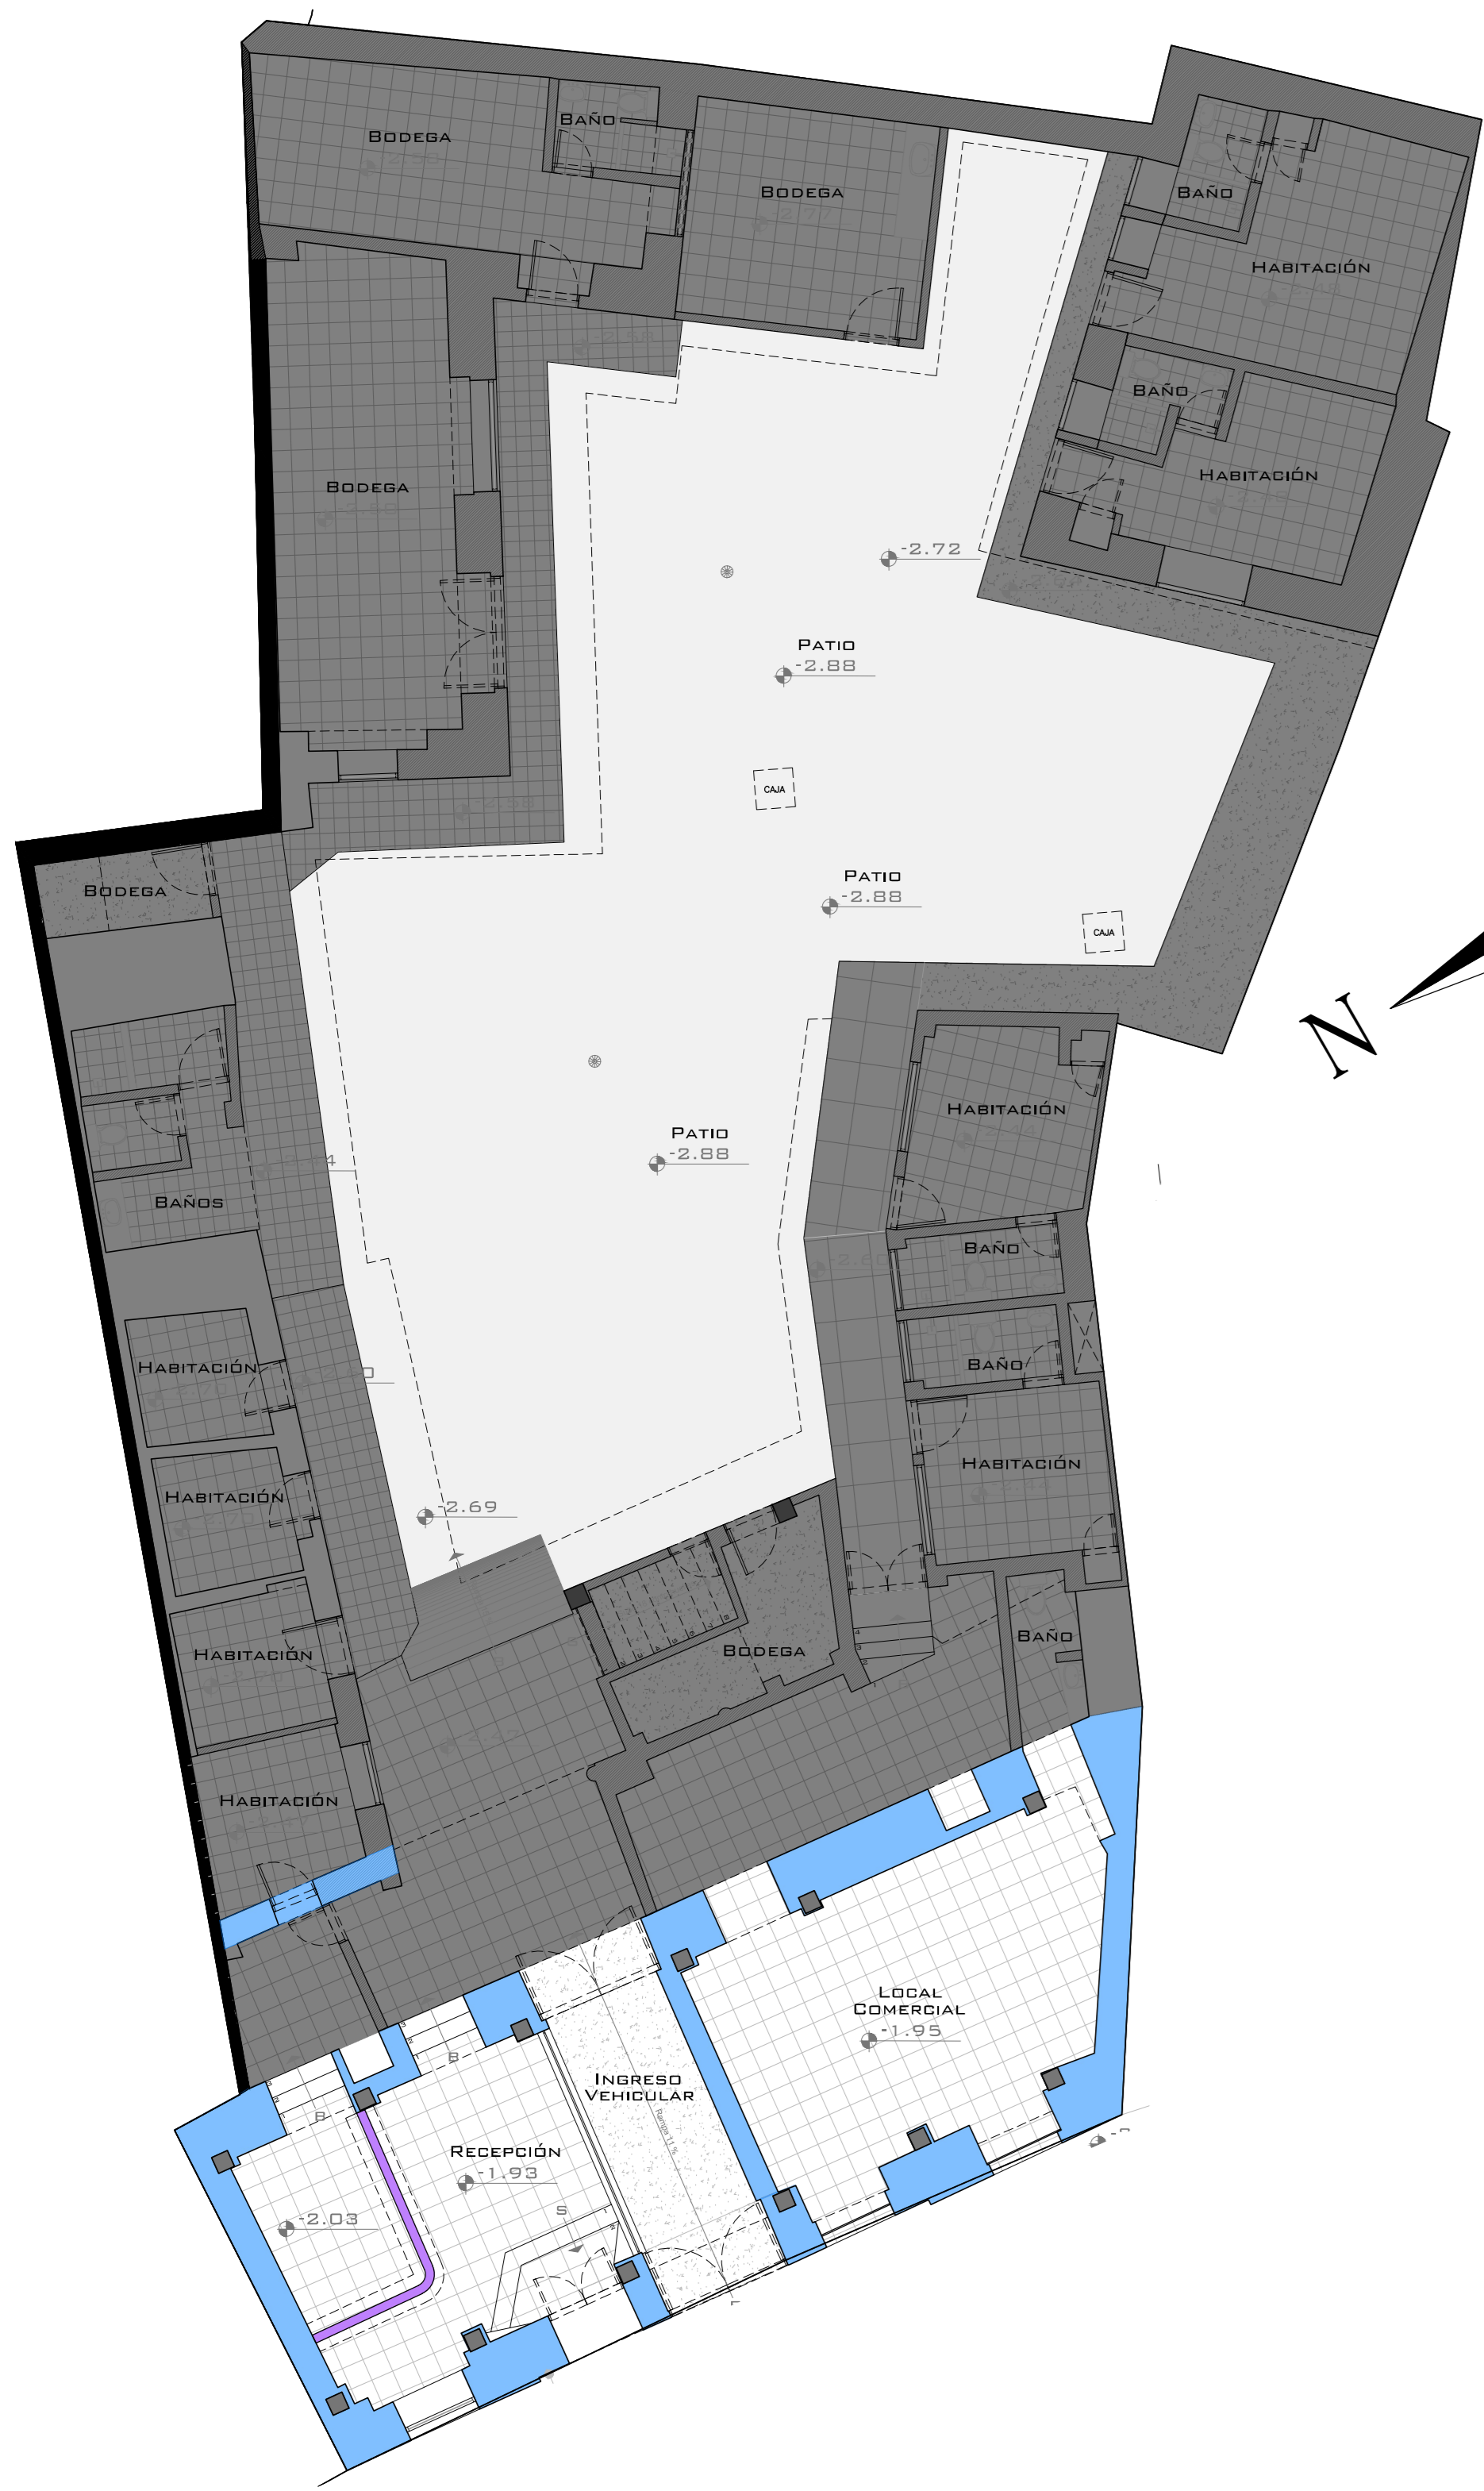
PROYECTO ESTADO ORIGINAL
PLANTA BAJA BLOQUE D HOTEL INGATUR
NIVEL -2.88/-1.93
ESC: 1 _____ 100
0 1 2 3 4 5 6

- REHABILITACIÓN 44.05%
 - * REHABILITACIÓN DE LOS MUROS DE ADOBE DE LA CRUJÍA HACIA LA CALLE MALDONADO.
 - * REHABILITACIÓN DE LA FACHADA FRONTAL.
 - * RECUPERACIÓN DE TODOS LOS ELEMENTOS QUE SE ENCUENTREN EN BUEN ESTADO: PISOS, PUERTAS Y VENTANAS.
- REHABILITACIÓN REFORZAMIENTO ESTRUCTURAL 1.42%
 - * SE REQUIERE REFORZAMIENTO ESTRUCTURAL EN EL MURO COLINDANTE CON EL BLOQUE C DEBIDO A LA ALTURA Y POR HABERSE ALTERADO LA CONSTRUCCIÓN ORIGINAL.
- CONSTRUCCIÓN AÑADIDA 54.03%
 - * LIBERACIÓN DE VOLÚMENES AÑADIDOS SIN NINGÚN VALOR HISTÓRICO.
- LIBERACIÓN 0.50%
 - * SE LIBERA MAMPOSTERIAS AÑADIDAS DE BLOQUE.

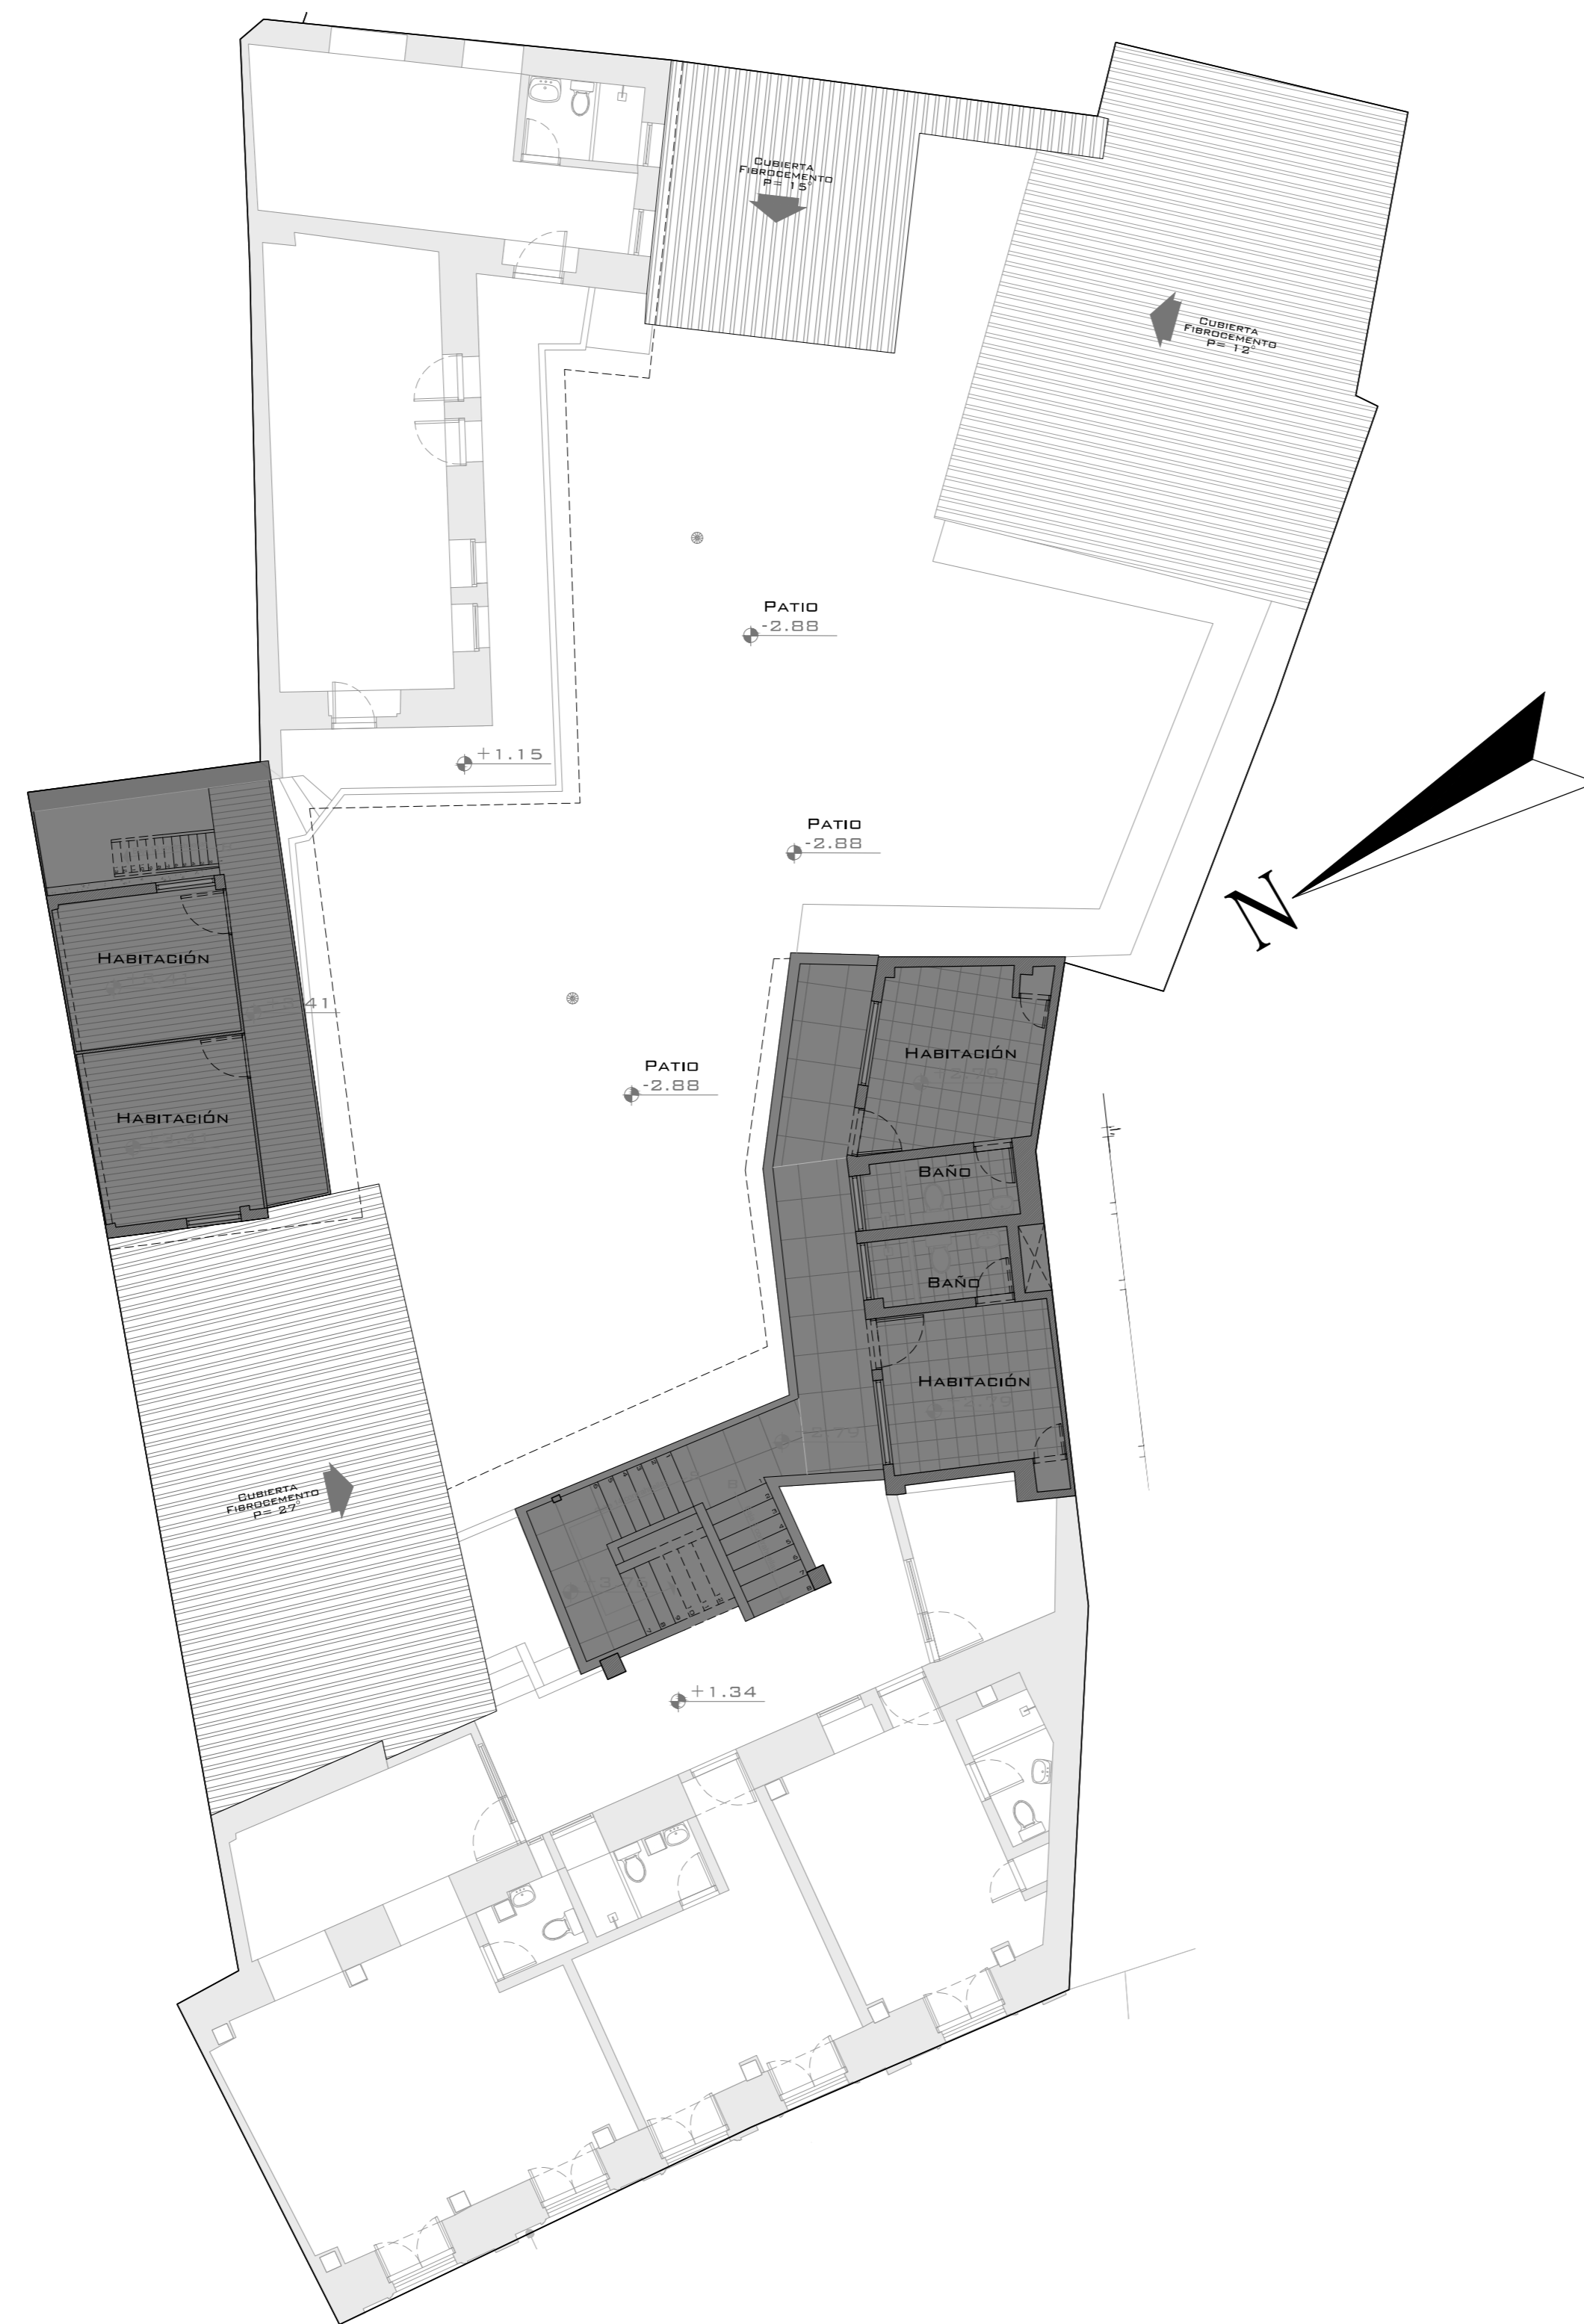
PROYECTO ESTADO ORIGINAL
SEGUNDO PISO BLOQUE D HOTEL INGATUR
NIVEL +2.79/+3.41
ESC: 1 _____ 100
0 1 2 3 4 5 6

- CONSTRUCCIÓN AÑADIDA 100%
 - * LIBERACIÓN DE ESTRUCTURAS AÑADIDAS SIN NINGÚN VALOR HISTÓRICO.

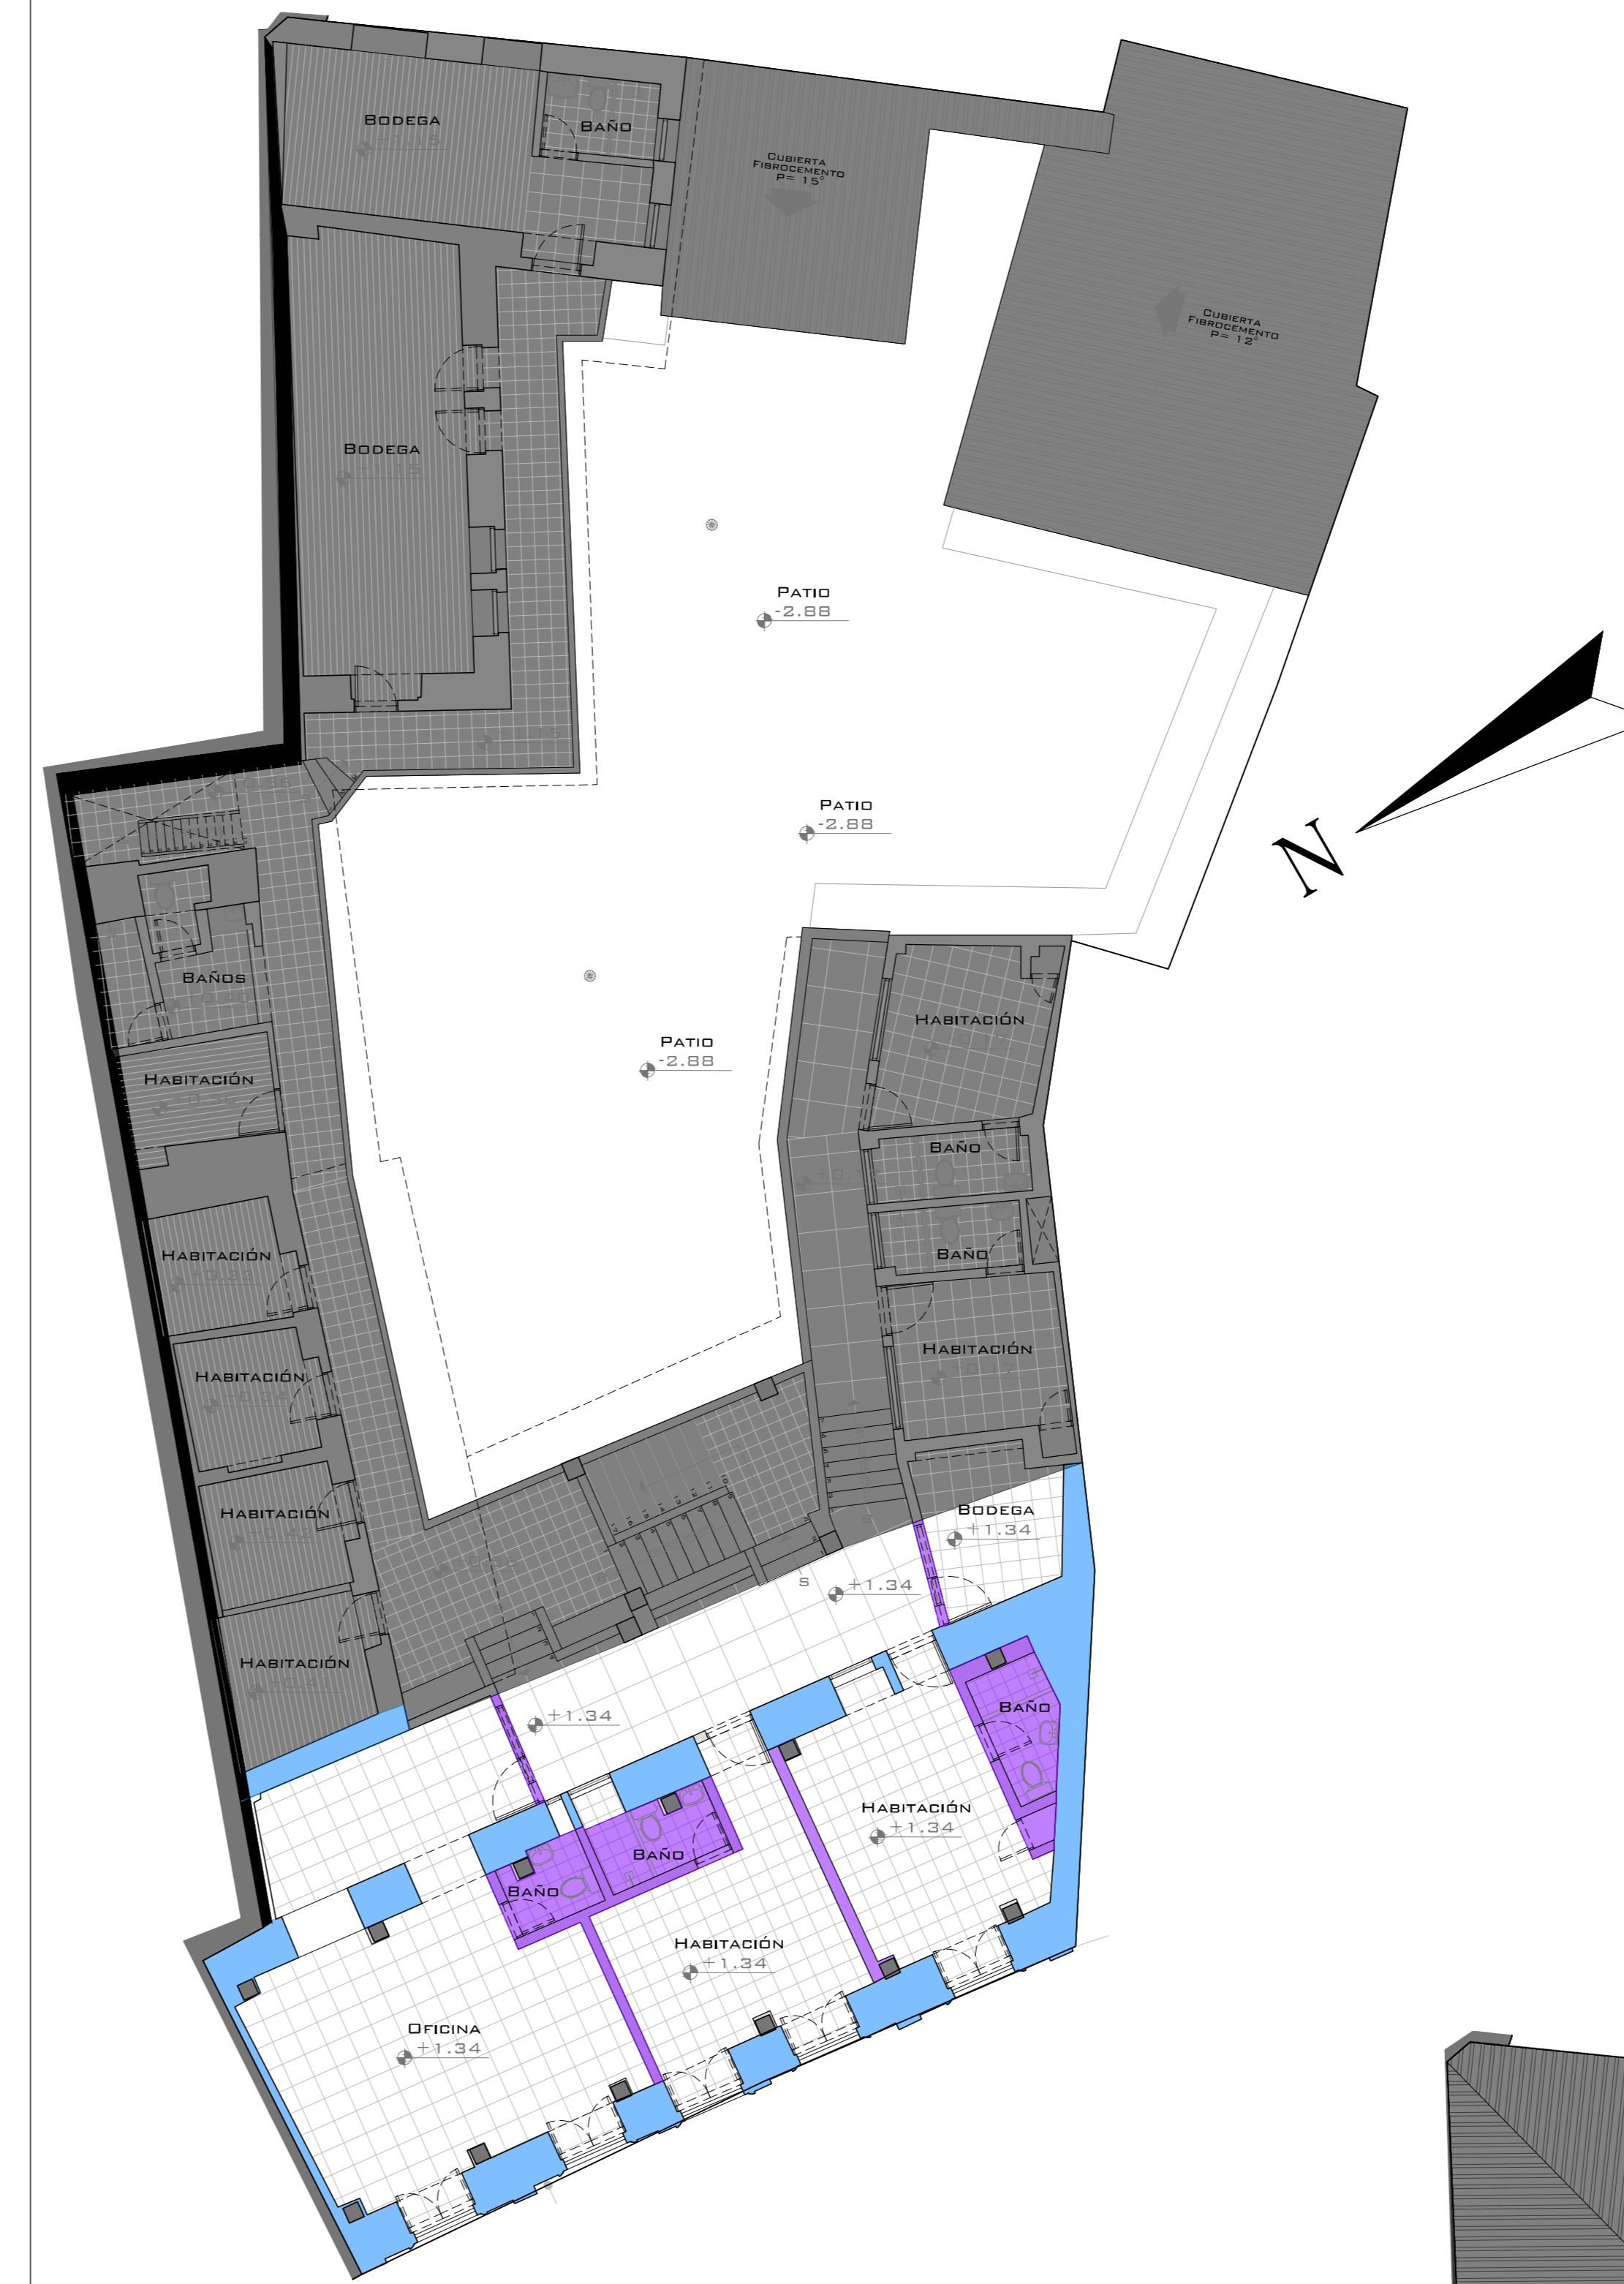
PROYECTO ESTADO ORIGINAL
PRIMER PISO BLOQUE D HOTEL INGATUR
NIVEL +0.17/+0.56/+1.34
ESC: 1 _____ 100
0 1 2 3 4 5 6

- REHABILITACIÓN 27.21%
 - * REHABILITACIÓN DE LOS MUROS DE ADOBE DE LA CRUJÍA HACIA LA CALLE MALDONADO.
 - * RECUPERACIÓN DE TODOS LOS ELEMENTOS QUE SE ENCUENTREN EN BUEN ESTADO: PISOS, PUERTAS Y VENTANAS.
- REHABILITACIÓN REFORZAMIENTO ESTRUCTURAL 2.00%
 - * SE REQUIERE REFORZAMIENTO ESTRUCTURAL EN EL MURO COLINDANTE CON EL BLOQUE C DEBIDO A LA ALTURA Y POR HABERSE ALTERADO LA CONSTRUCCIÓN ORIGINAL.
- CONSTRUCCIÓN AÑADIDA 67.82%
 - * LIBERACIÓN DE ESTRUCTURAS DE HORMIGÓN Y CUBIERTAS DE ZINC, AÑADIDAS SIN NINGÚN VALOR HISTÓRICO.
- LIBERACIÓN 2.97%
 - * SE LIBERA MAMPOSTERIAS AÑADIDAS
 - * SE LIBERA ELEMENTOS AJENOS AÑADIDOS A LA ESTRUCTURA DE ADOBE

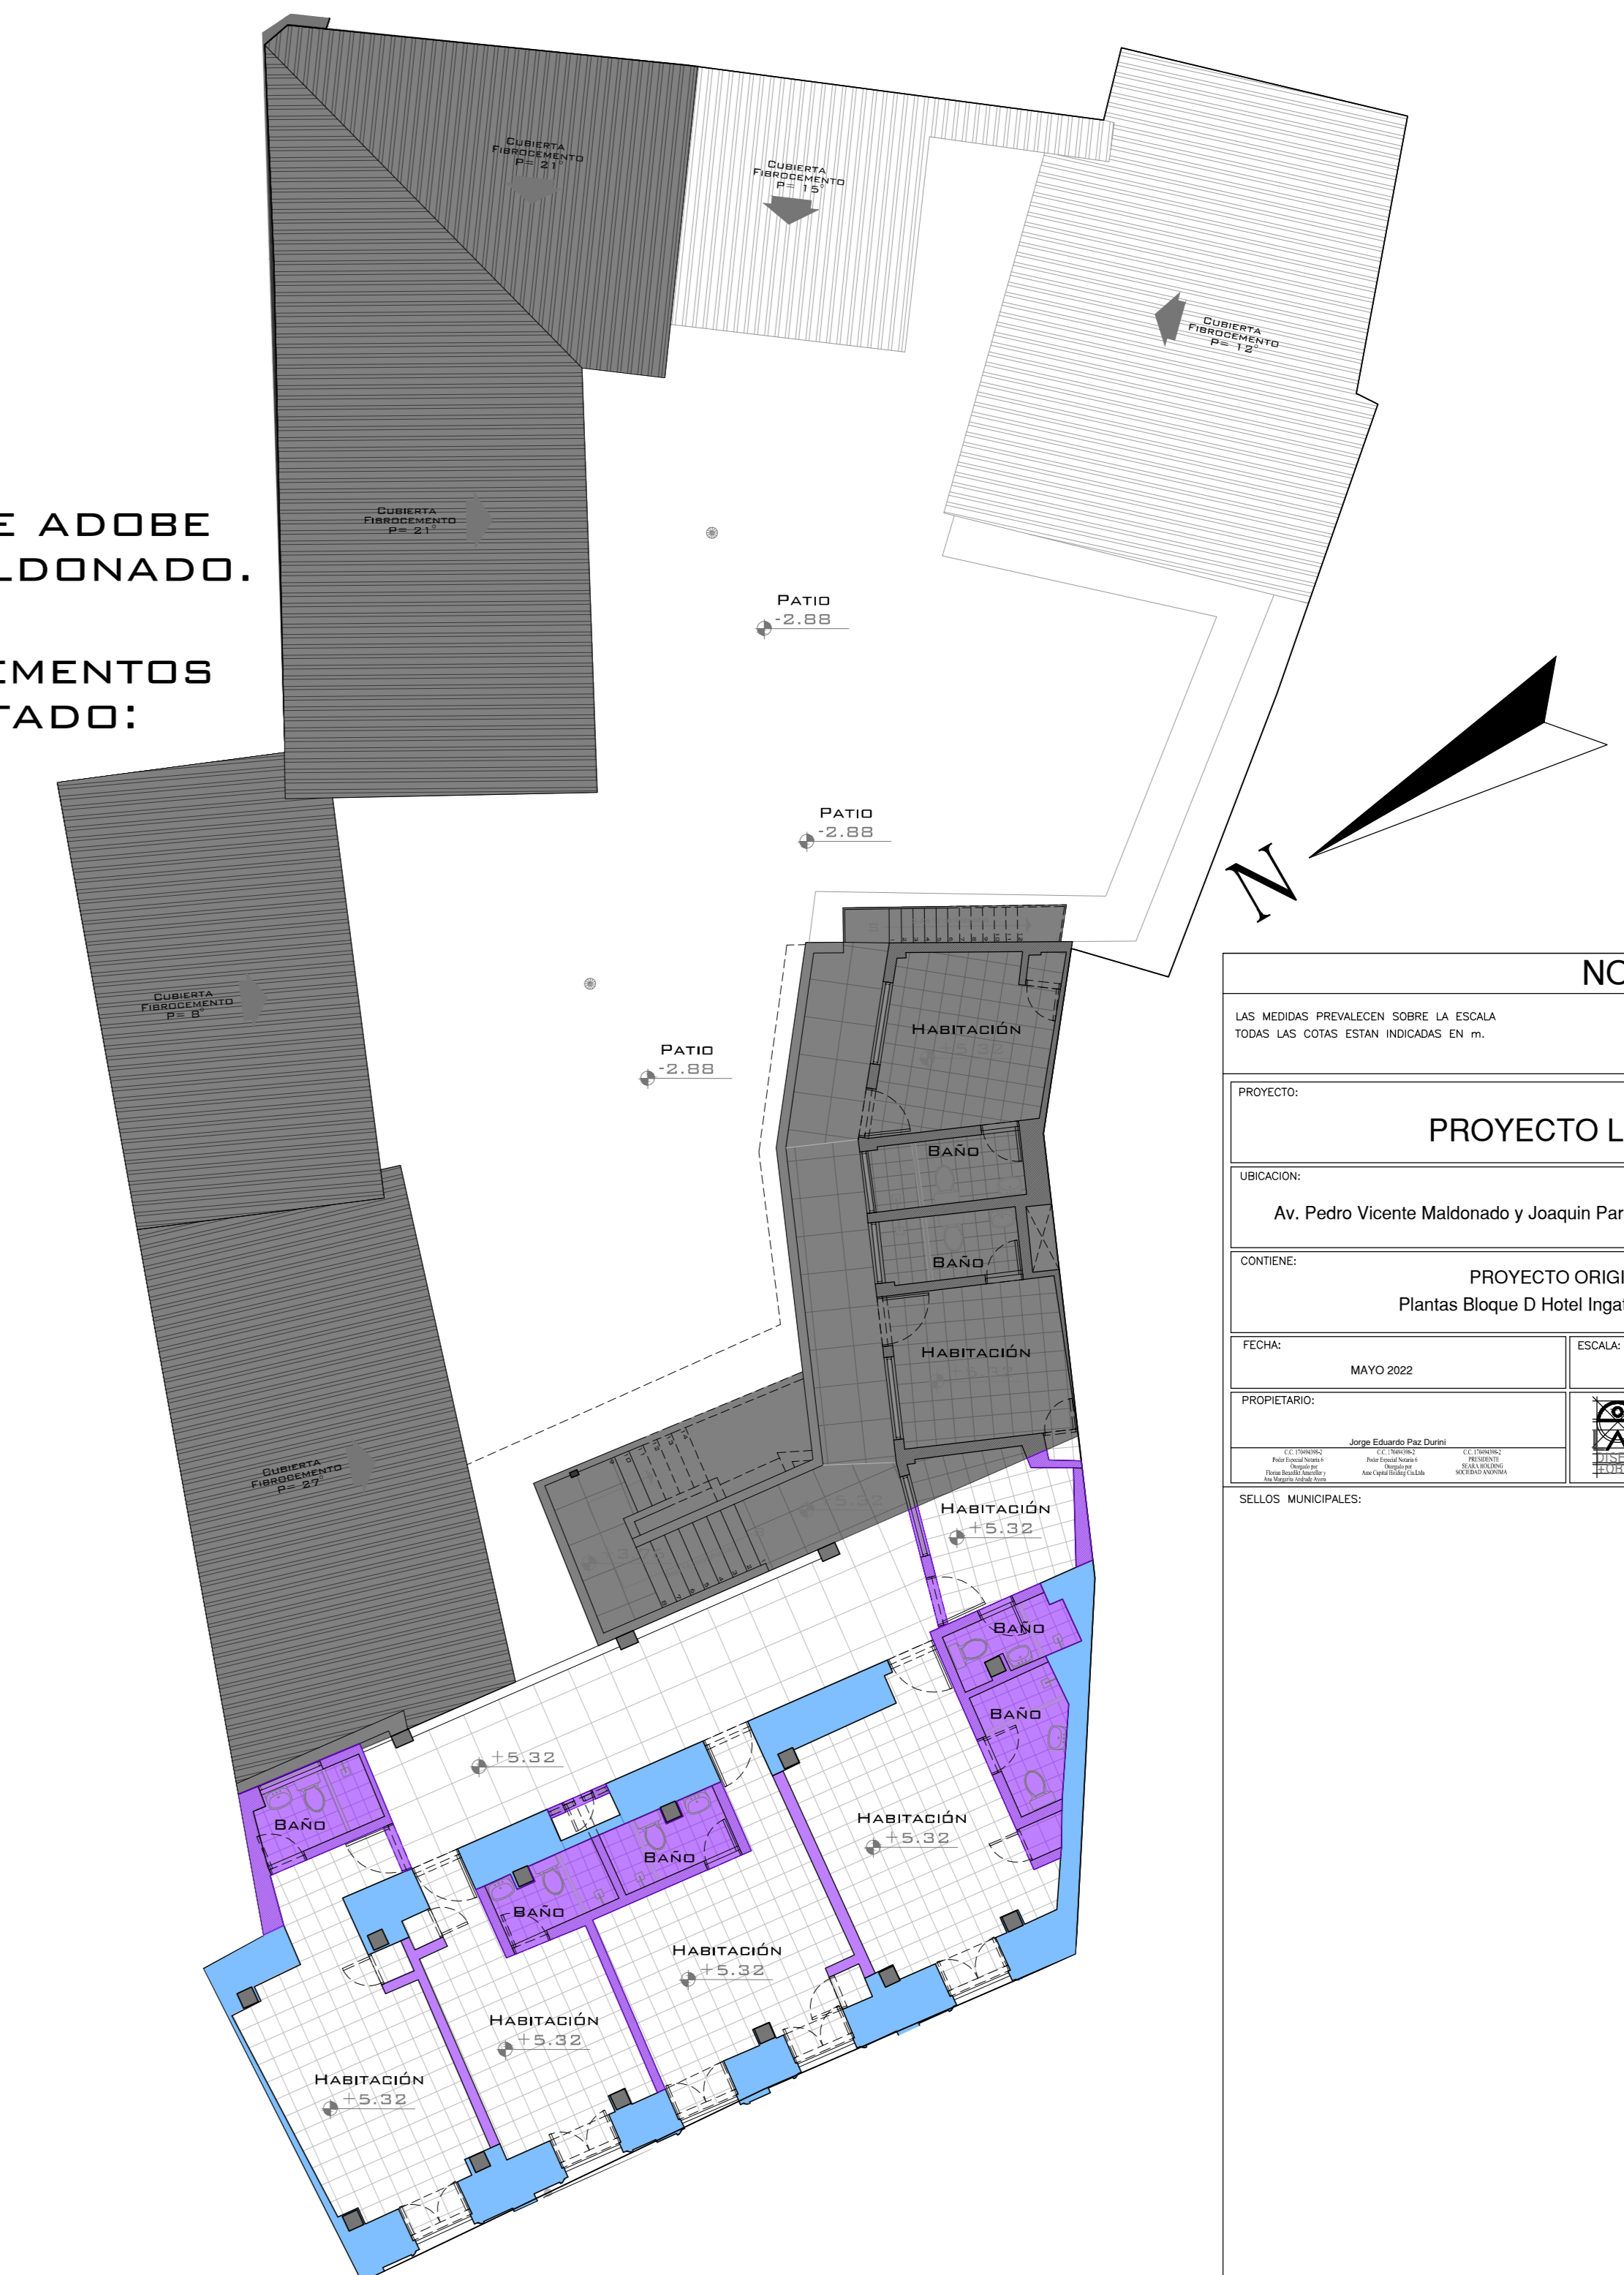
PROYECTO ESTADO ORIGINAL
TERCER PISO BLOQUE D HOTEL INGATUR
NIVEL +5.32
ESC: 1 _____ 100
0 1 2 3 4 5 6

- REHABILITACION 28.81
 - * REHABILITACIÓN DE LOS MUROS DE ADOBE DE LA CRUJÍA HACIA LA CALLE MALDONADO.
 - * RECUPERACIÓN DE TODOS LOS ELEMENTOS QUE SE ENCUENTREN EN BUEN ESTADO: PISOS, PUERTAS Y VENTANAS.
- CONSTRUCCIÓN AÑADIDA 65.46%
 - * LIBERACIÓN DE ESTRUCTURAS Y CUBIERTAS DE ZINC AÑADIDAS
- LIBERACIÓN 5.73%
 - * SE LIBERA LAS TABIQUERÍAS AÑADIDAS DEBLOQUE.
 - * SE LIBERA ELEMENTOS AJENOS A LA ESTRUCTURA DE ADOBE AÑADIDOS SIN NINGÚN CRITERIO.
