MEMORIA TÉCNICA DE INTERVENCIÓN ESTRUCTURAL EN LOS BLOQUES INTEGRADOS QUE CONFORMAN EL PROYECTO “LA LOMA”

BLOQUE A. -

BLOQUE B. -

BLOQUE C. -

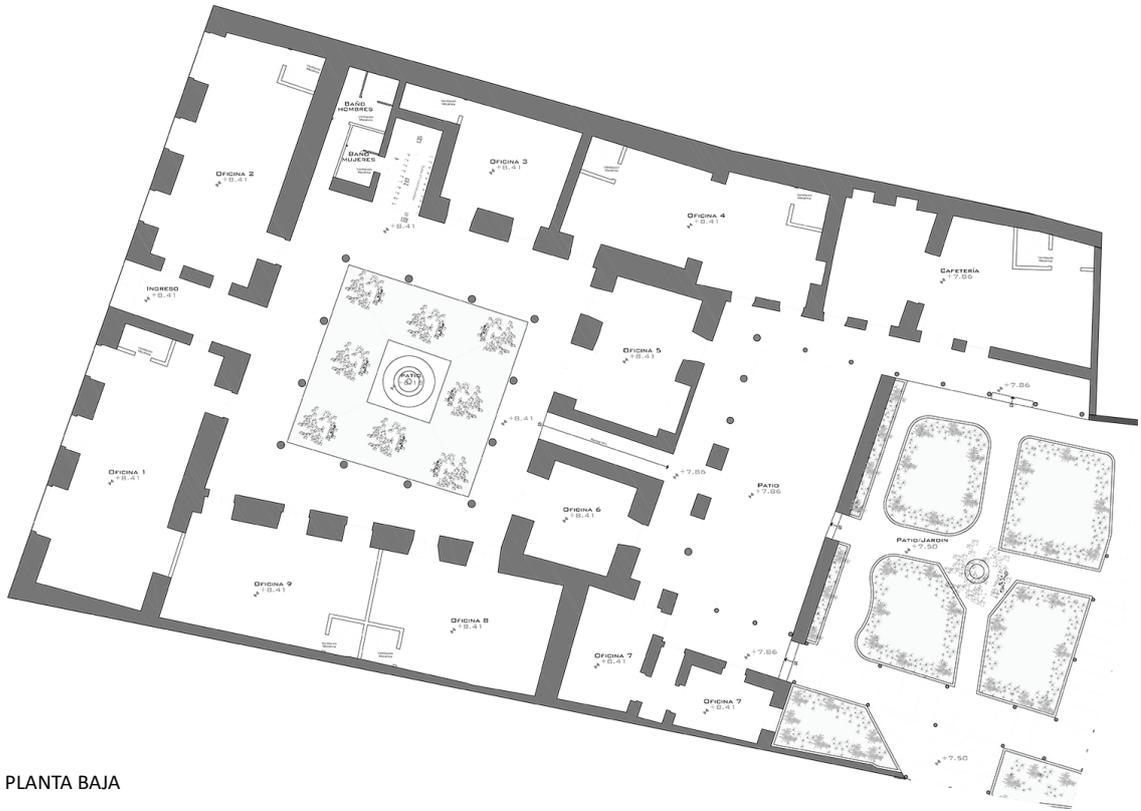
PLANTA BAJA

Edificación de patio central con cuatro crujeías circundantes, prolongación de la crujeías latera-

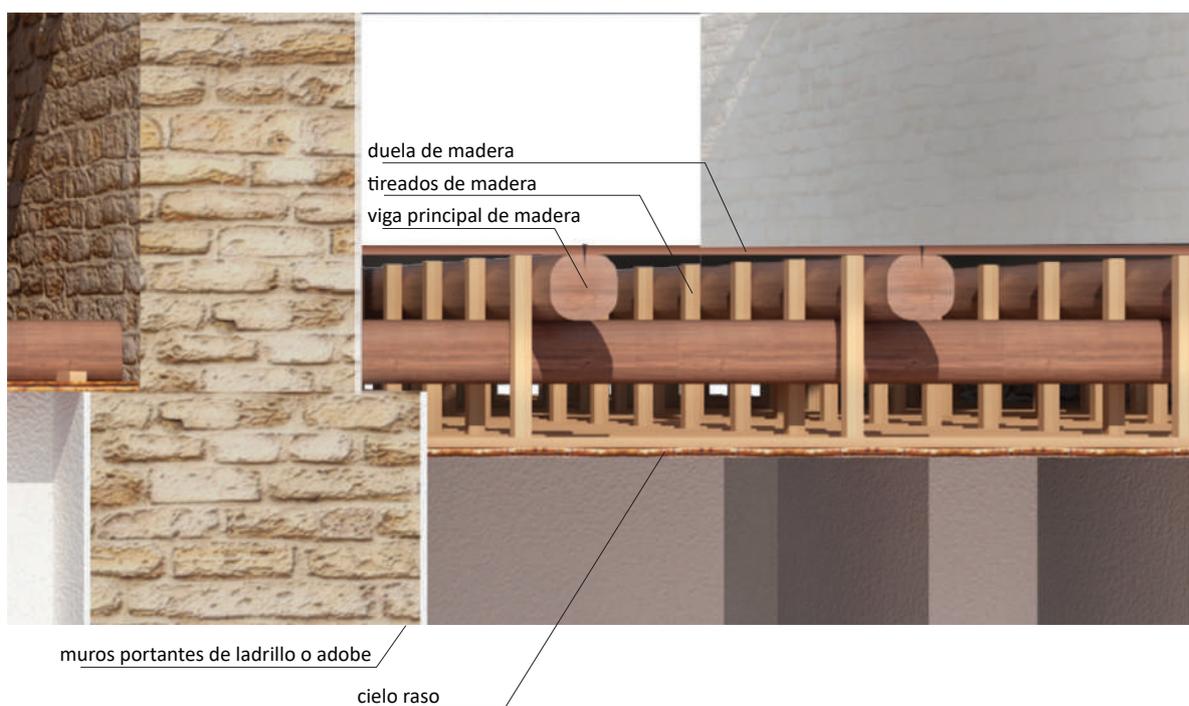
DETALLE GENERAL DE ENTREPISOS DE MADERA

ENTREPISOS PLANTA ALTA. - Se hará un inventario de las piezas deterioradas, las mismas que serán reemplazadas por nuevas, debidamente tratadas en un proceso de Autoclave I.T.M. anteriormente expuesto. El recubrimiento será de duela de eucalipto tratada, debidamente colocada en machihembrado y con un acabado de pulido y lacado. En todos los ambientes se mantendrán alturas y niveles de entrepisos originales.

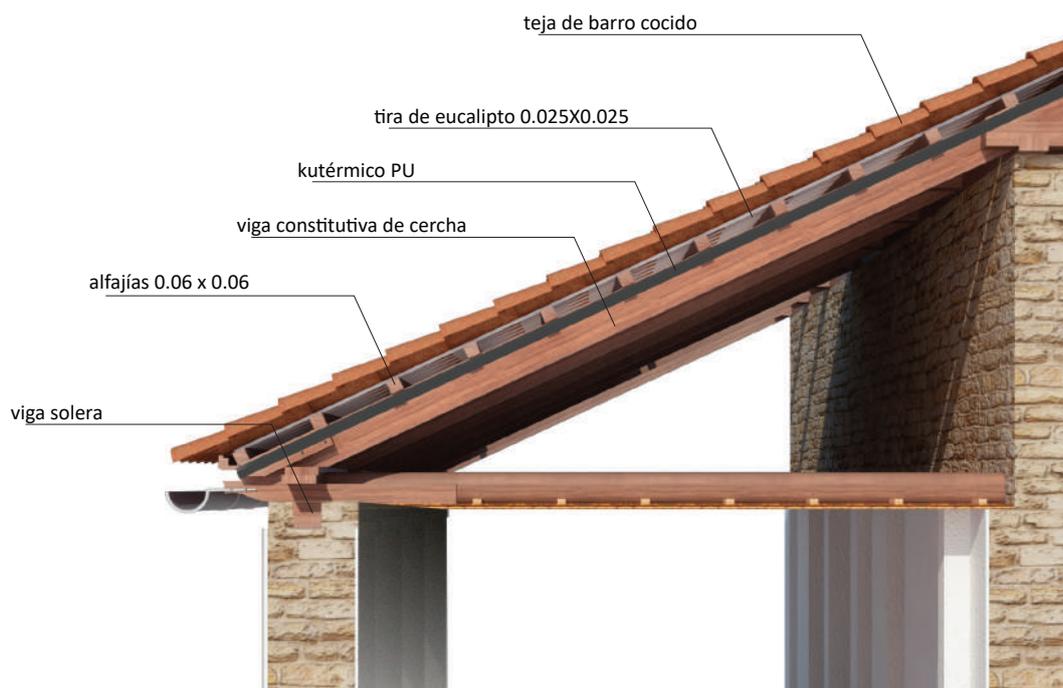
DETALLE GENERAL DE CUBIERTA

CUBIERTAS. - Las cubiertas mantendrán las geometrías, pendientes y sistemas constructivos originales, añadiendo una capa impermeabilizante termo acústica. Se realizará un inventario detallado de las piezas de madera deterioradas, manteniendo el proceso de tratamiento de maderámenes antes expuesto.

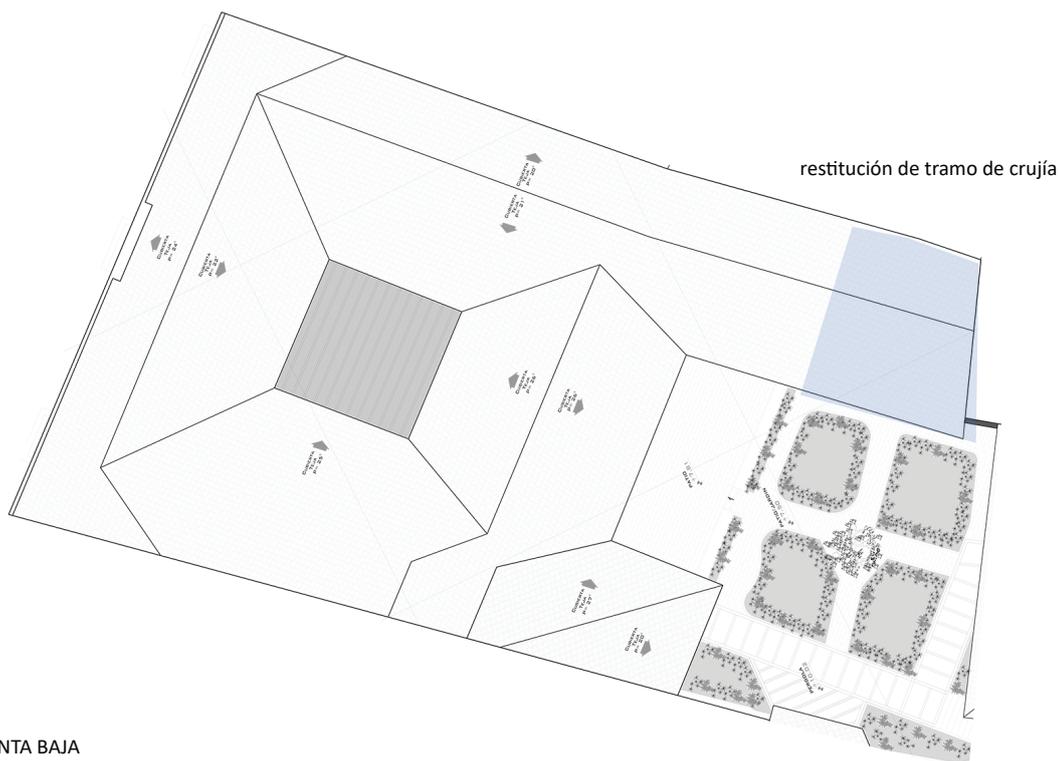
PLANTA BAJA

La propuesta contempla recuperar el cuerpo superior de la crujía oriental hacia la parte sur del predio, proyectando nuevos muros de ladrillo sobre las cabezas de los muros existentes, mismos que presentan un buen estado de conservación y sustentación, restituyendo el bloque que otrora estuvo implantado en ese sitio, con similares sistemas constructivos de entrepisos y cubiertas a los empleados en el proyecto general, recuperando la tipología original de este tramo .

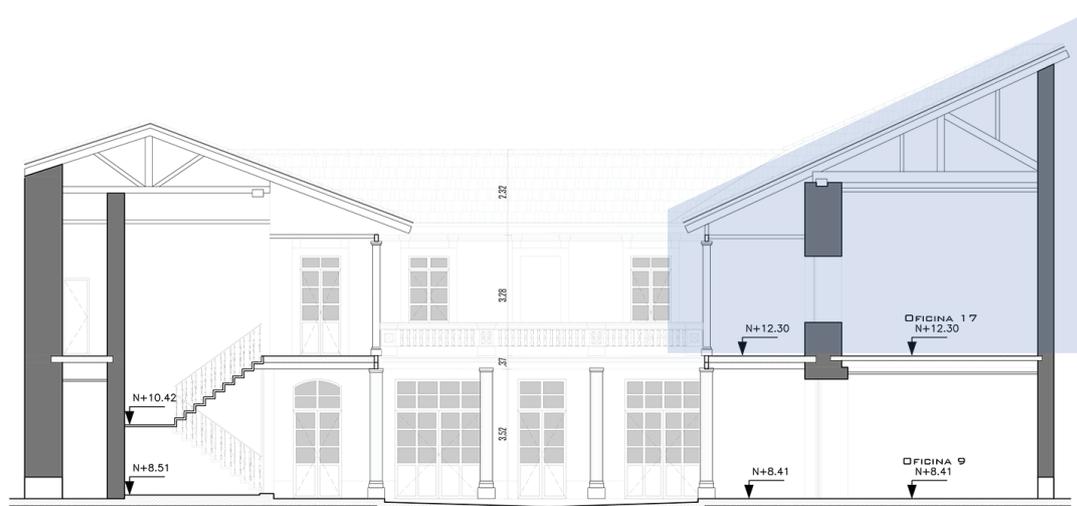
restitución de tramo de crujía

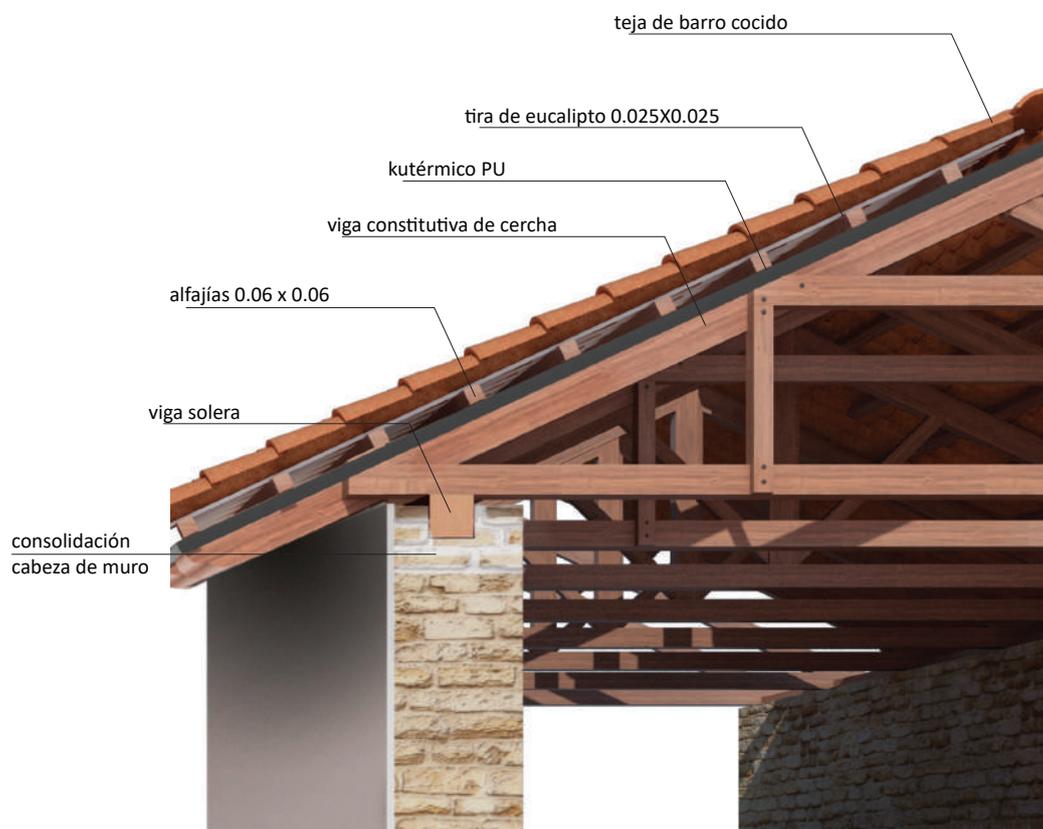
CUBIERTAS. - Se generarán cubiertas nuevas que den cobertura a la crujía en pie a rehabilitar, las mismas mantendrán las geometrías originales, pendientes y sistemas constructivos, añadiendo una capa impermeabilizante termo acústica.
La cubierta descrita empatará con la cubierta de la nueva edificación en un solo juego volumétrico.

DETALLE DE CUBIERTA NUEVA SOBRE MUROS PORTANTES CONSOLIDADOS

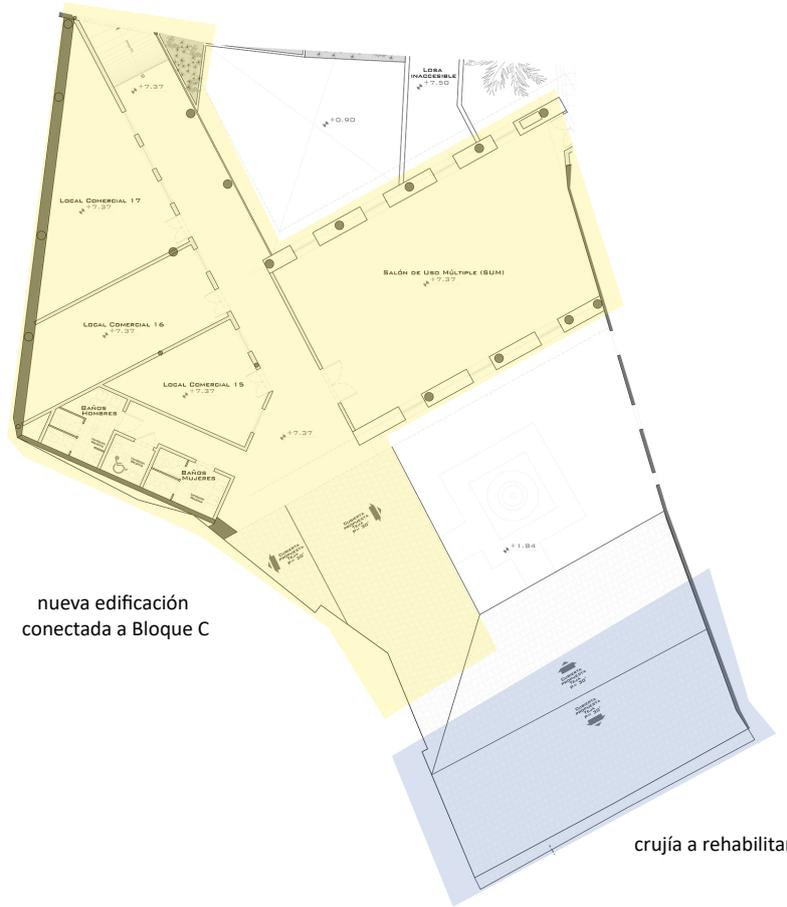
PLANTA ALTA 1

La propuesta contempla rescatar la crujía frontal que da hacia la Av. Maldonado con las técnicas que ya se mencionaron en el apartado anterior. Adicionalmente se propone una nueva edificación con estructura metálica conectada a la nueva edificación del Bloque C, cuyas características técnicas están descritas en los planos de Ingenierías Estructurales Bloque B 1E hasta 7E, y en la *MEMORIA DESCRIPTIVA DE CÁLCULO ESTRUCTURAL, EDIFICIO BLOQUE B*.

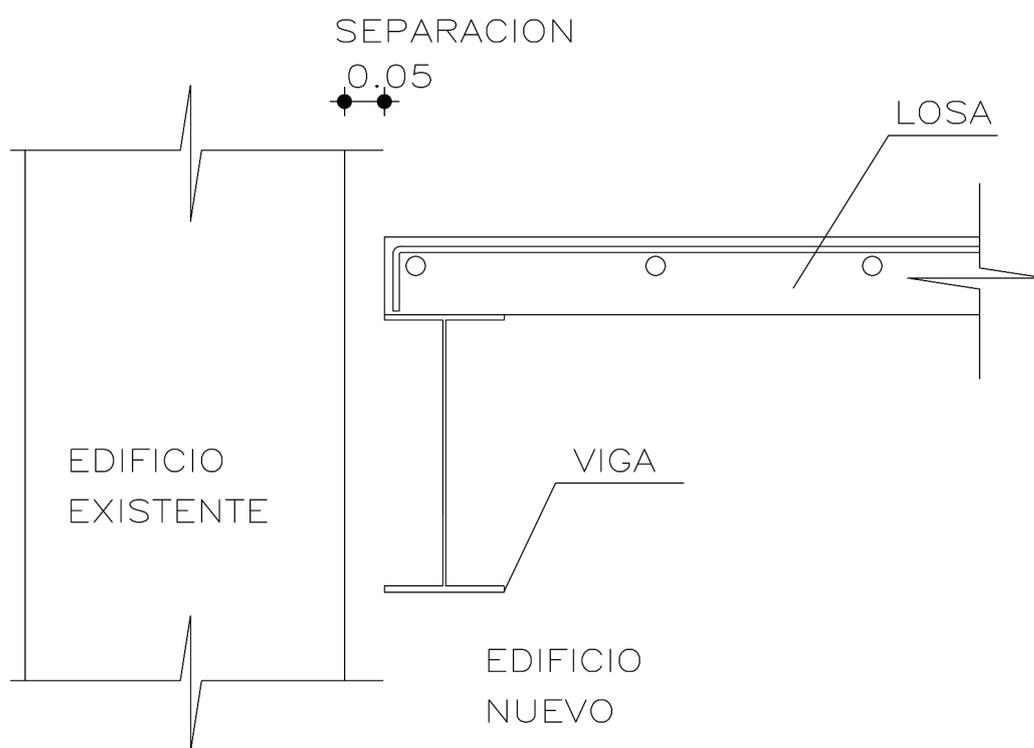
DETALLE JUNTA

Los encuentros entre estructuras, original y nueva, serán resueltos mediante juntas de dilatación que permitan y faciliten los movimientos de cada estructura de manera independiente, sin que la estructura metálica represente un perjuicio para los muros de adobe de la crujía frontal.

Los encuentros entre estructuras, original y nueva, serán resueltos mediante juntas de dilatación que permitan y faciliten los movimientos de cada estructura de manera independiente, sin que la estructura metálica represente un perjuicio para los muros de ladrillo de la crujía frontal. El detalle de junta es el mismo que se ilustra en la descripción del Bloque B.

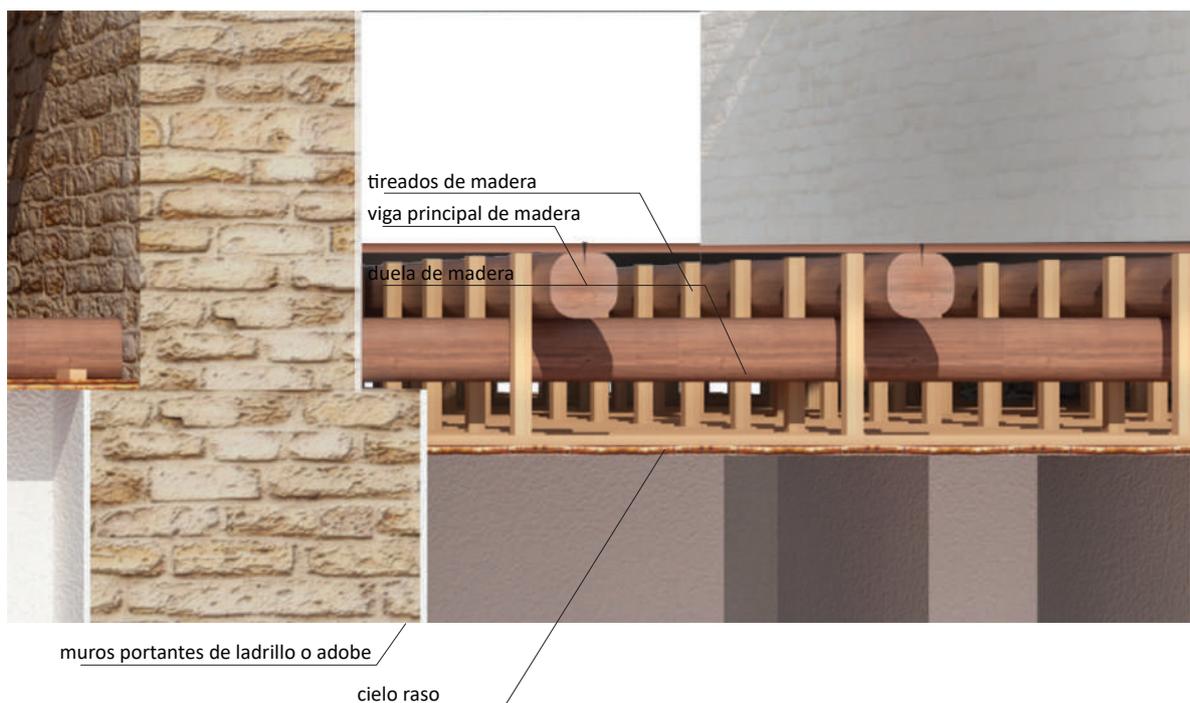
DETALLE GENERAL DE ENTREPISOS DE MADERA

CONTRAPISOS, ENTREPISOS Y CUBIERTAS. - Al tratarse de un caso muy similar al del Bloque A, tanto en sistemas constructivos, como en estado de conservación, se observará una metodología de intervención igual en los dos casos, un inventario detallado y codificación de las piezas de madera a reemplazar, manteniendo el proceso de tratamiento de maderámenes antes expuesto.

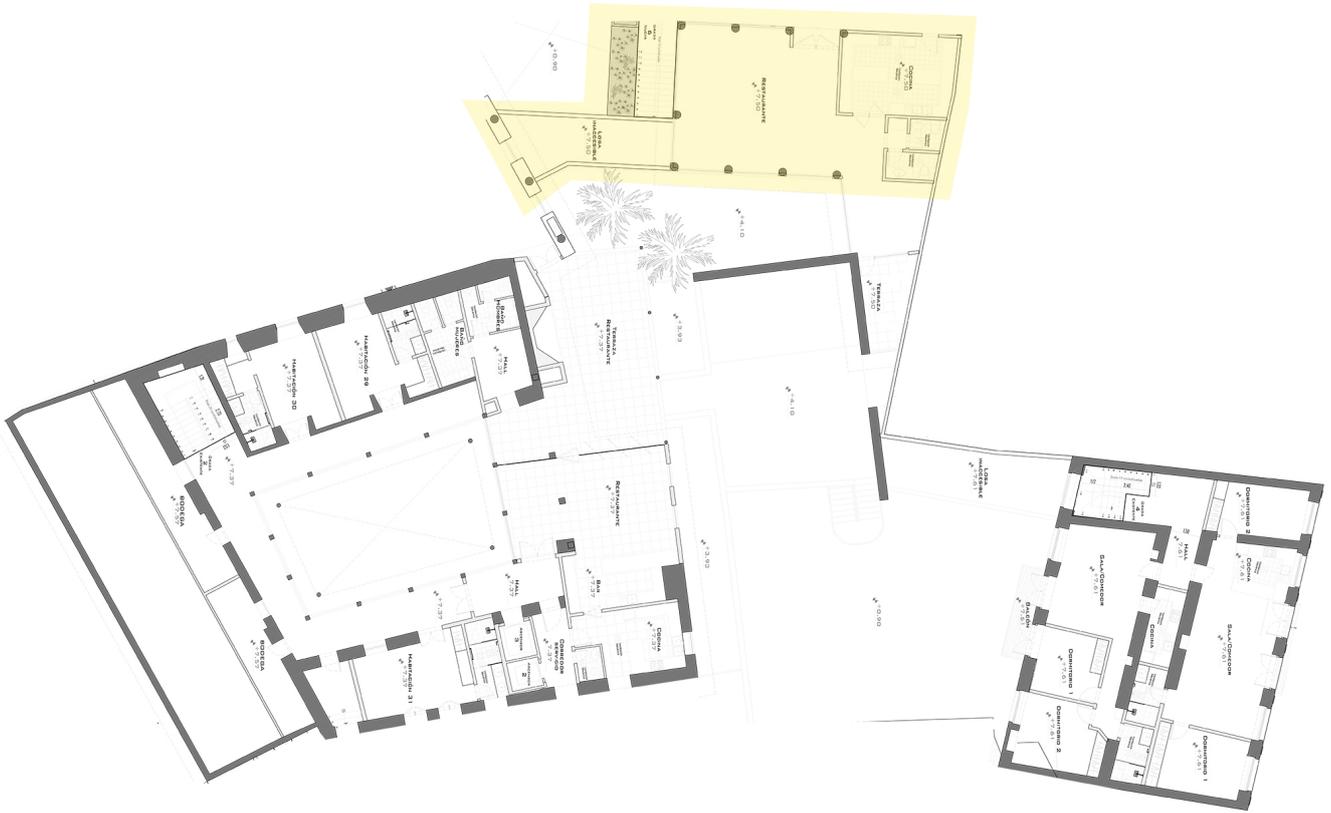
nueva edificación conectada a Bloque B

La propuesta contempla la rehabilitación del bloque orientado la Av. Maldonado y del bloque frentista a la calle Paredes, con las metodologías expuestas en el apartado anterior. Adicionalmente se propone una nueva edificación con estructura metálica que funciona conjuntamente con la nueva edificación del Bloque B, cuyas características técnicas están descritas en los planos de Ingenierías Estructurales Bloque B 1E hasta 7E, y en la *MEMORIA DESCRIPTIVA DE CÁLCULO ESTRUCTURAL, EDIFICIO BLOQUE B*.

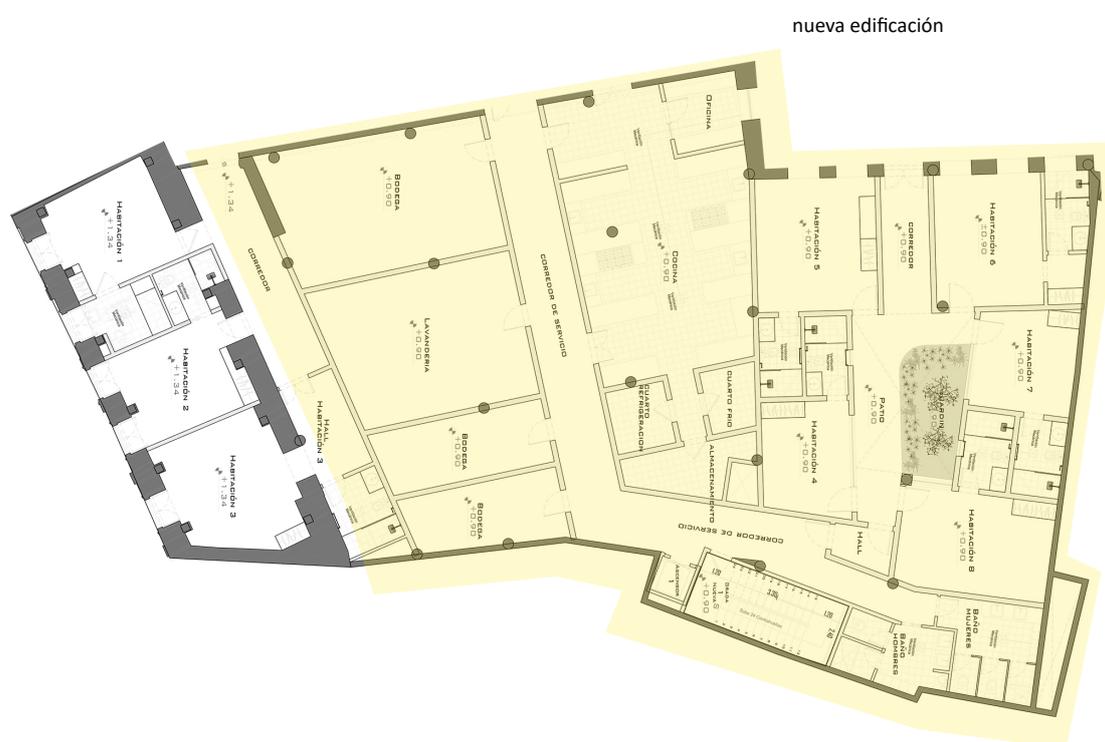
Se propone una nueva edificación con estructura metálica que funciona de manera independiente a la estructura existente, cuyas características técnicas están descritas en los planos de Ingenierías Estructurales Bloque D 1E hasta 4E, y en la *MEMORIA DESCRIPTIVA DE CÁLCULO ESTRUCTURAL, EDIFICIO BLOQUE D*.
