Oficio Nro. EPMAPS-0162-2021

**Asunto:** Requerimiento informes Concejo Metropolitano

Como es de su conocimiento, el domingo 22 de agosto de 2021, se produjo un accidente de tránsito volcamiento de un tanquero de diésel en el km 27 de la vía Pifo Papallacta (Provincia del Napo), la cual genero una contaminación por derrame y escurrimiento de dicho producto químico hacia la vía, cunetas y una de las captaciones del Sistema Integrado Papallacta denominada San Juan, contaminando toda la masa de agua que confluyen en el túnel Quito y posterior entrega a la Central Recuperadora Paluguillo, líneas de conducción y Plantas de Tratamiento de Paluguillo y Bellavista, esta pluma contaminante, se esparció en gran parte de la vía, cunetas de agua lluvia, páramo y la captación San Juan y trazas de dicho contaminante llego hasta las instalaciones descritas.

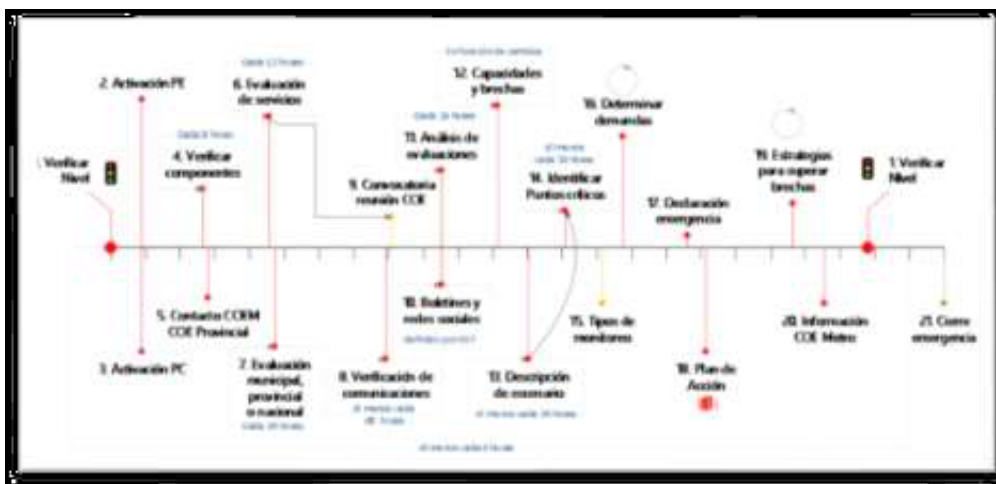
Fig. 2. Esquema de activación del COE

Como parte del evento se han activado en emergencia los componentes operacionales, logísticos, ambientales y comunicacionales del COE-EPMAPS Agua de Quito, lo cual se encuentra en coordinación con el Centro de Operaciones de Emergencias Metropolitano.
