PROYECTO: ACCESO A QUITO DESDE LOS VALLES ORIENTALES Y CONSTRUCCIÓN DEL PUENTE GUAYASAMÍN

CONTENIDO: PLANTA Y PERFIL KM 0+000 - KM 1+000 PLANOS GEOLOGICOS

LÁMINA: 55/58

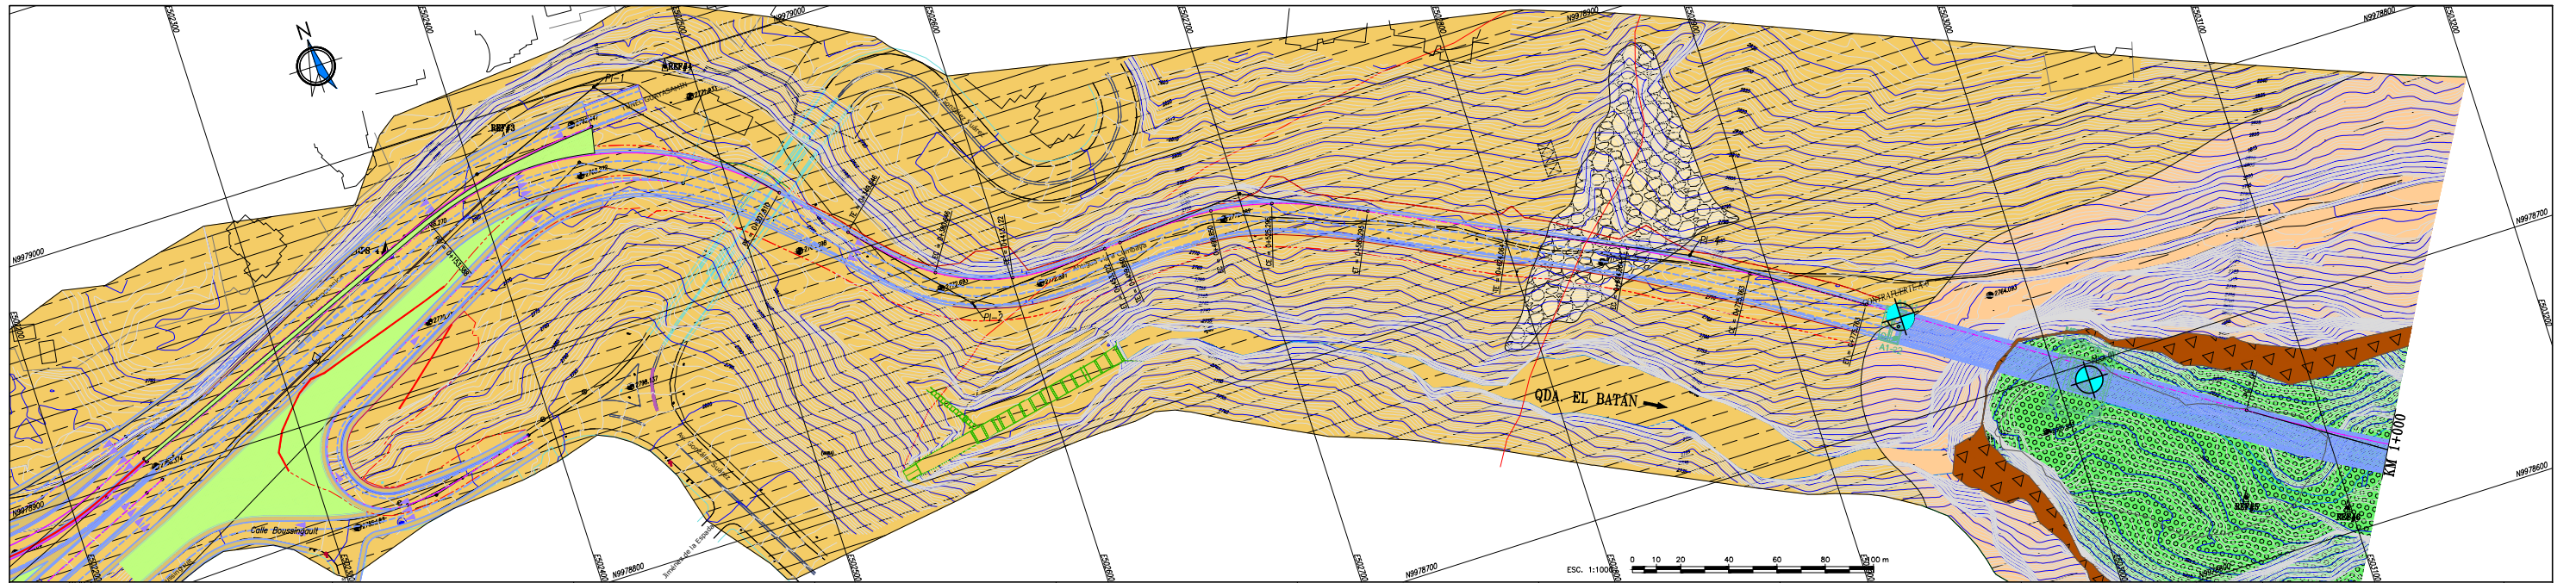
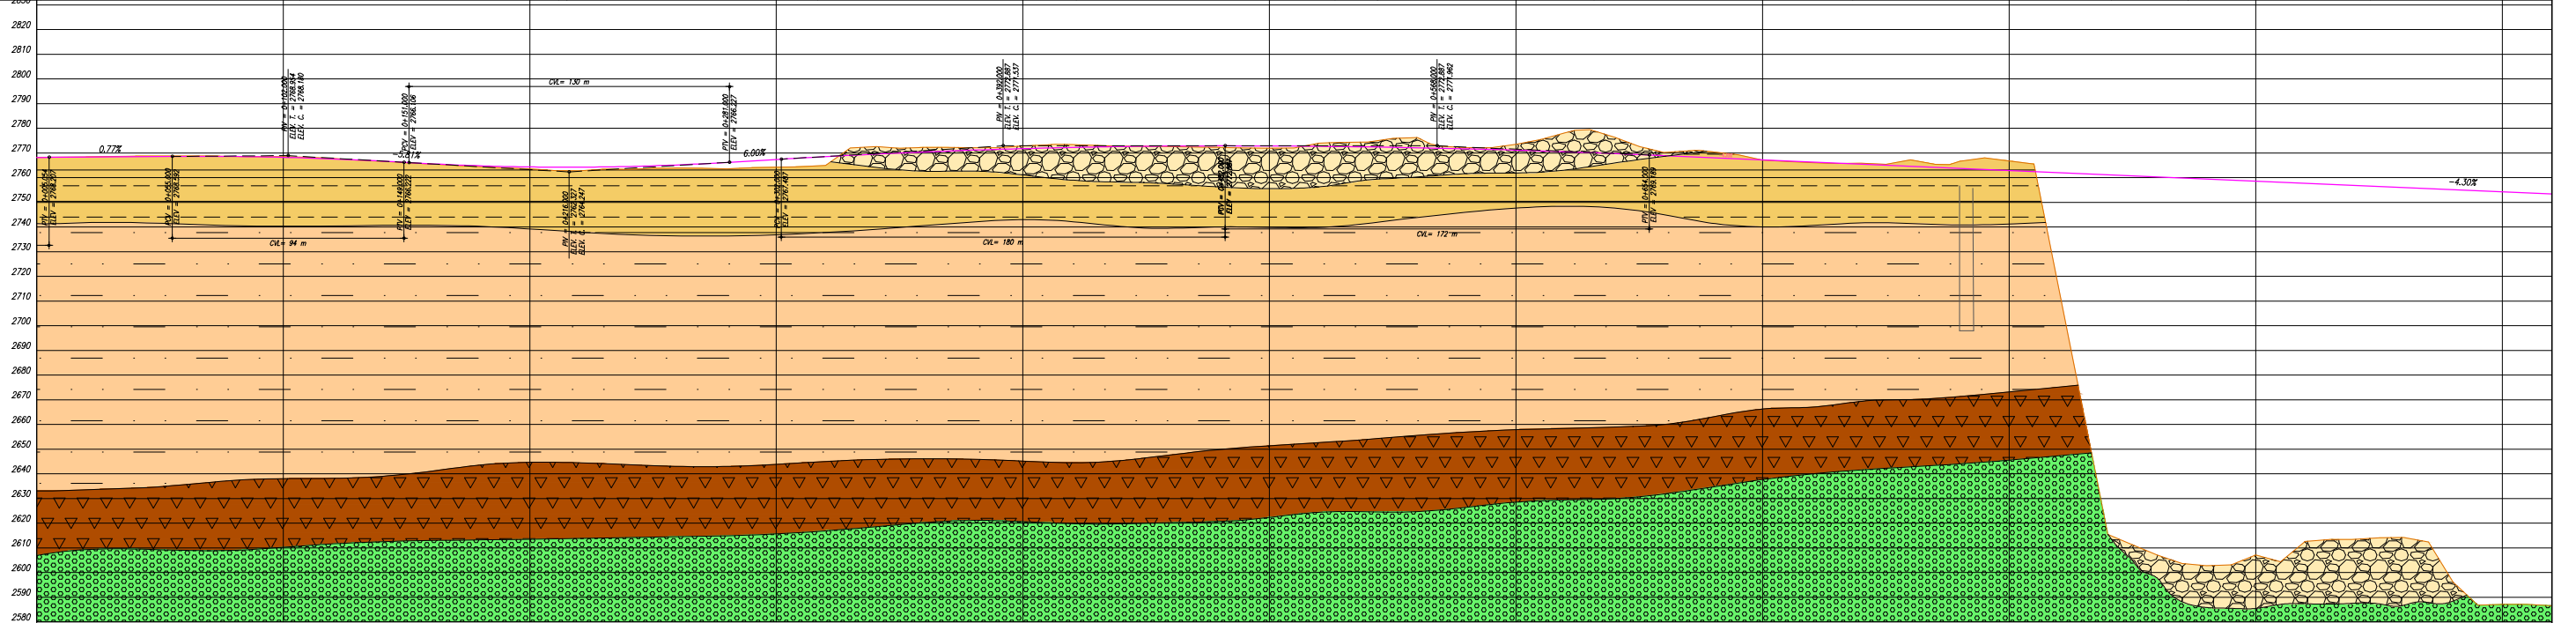
Relleno Material heterogéneo con intervención antrópica removido de los taludes adenaños con fines constructivos

Coluvial Acumulación de material erosionado (bloques de roca y matriz) de las partes altas

Cangahua Material limo-arenoso, color amarillento, fuertemente consolidado, fácilmente erosionable si esta expuesto

Flujos piroclásticos Aglomerados, brechas tabáceas y tobas de composición intermedia a básica, con estratos de arena aluvial.

Flujo de Lava Lavas de composición andesítica de color gris, textura porfírica.

Brecha Volcánica Secuencia de brechas, aglomerados, tobas retrabajadas, fuertemente consolidadas
