1+000	1+100	1+200	1+300	1+400	1+500	1+600	1+651	1+700	1+800	1+900	2+000
								PROYECTO: ACCESO A QUITO DESDE LOS VALLES ORIENTALES Y CONSTRUCCIÓN DEL PUENTE GUAYASAMÍN		UBICACIÓN: Plaza Argentina	
								CONTENIDO: PLANTA Y PERFIL KM 1+000 - KM 2+000 PLANOS GEOLOGICOS		ESCALAS: H 1:1000 FECHAS: JULIO DE 2016	
										ARCHIVO DIGITAL: AQ00V0_Planos Geologicos.dwg DIBUJO: A.L.A.M.	
										LÁMINA: 56/58

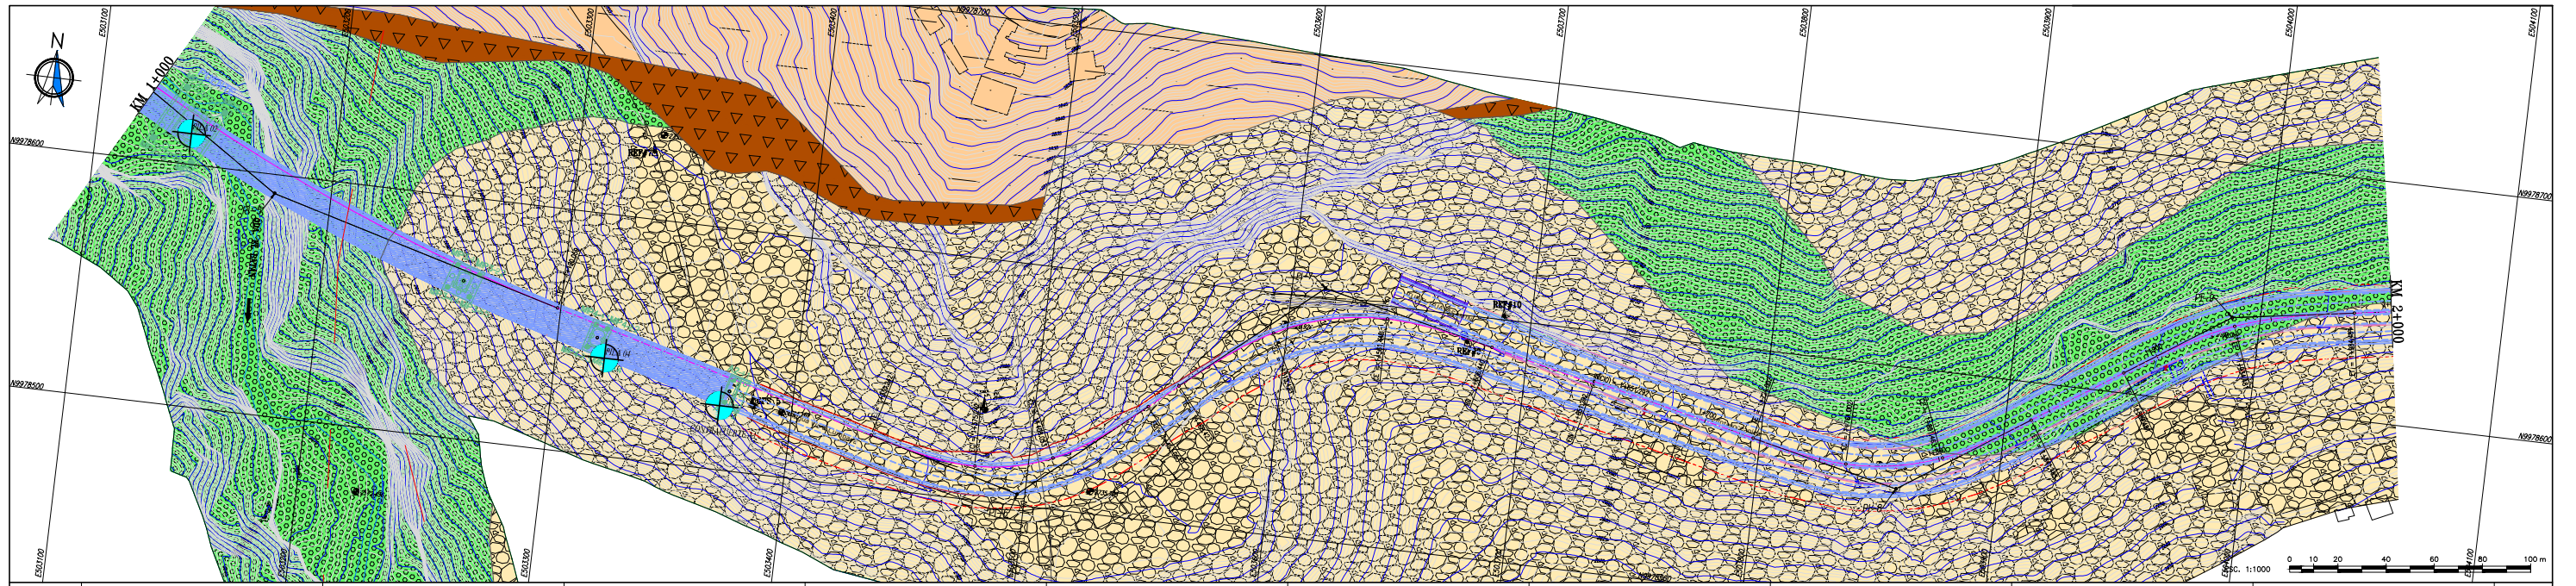
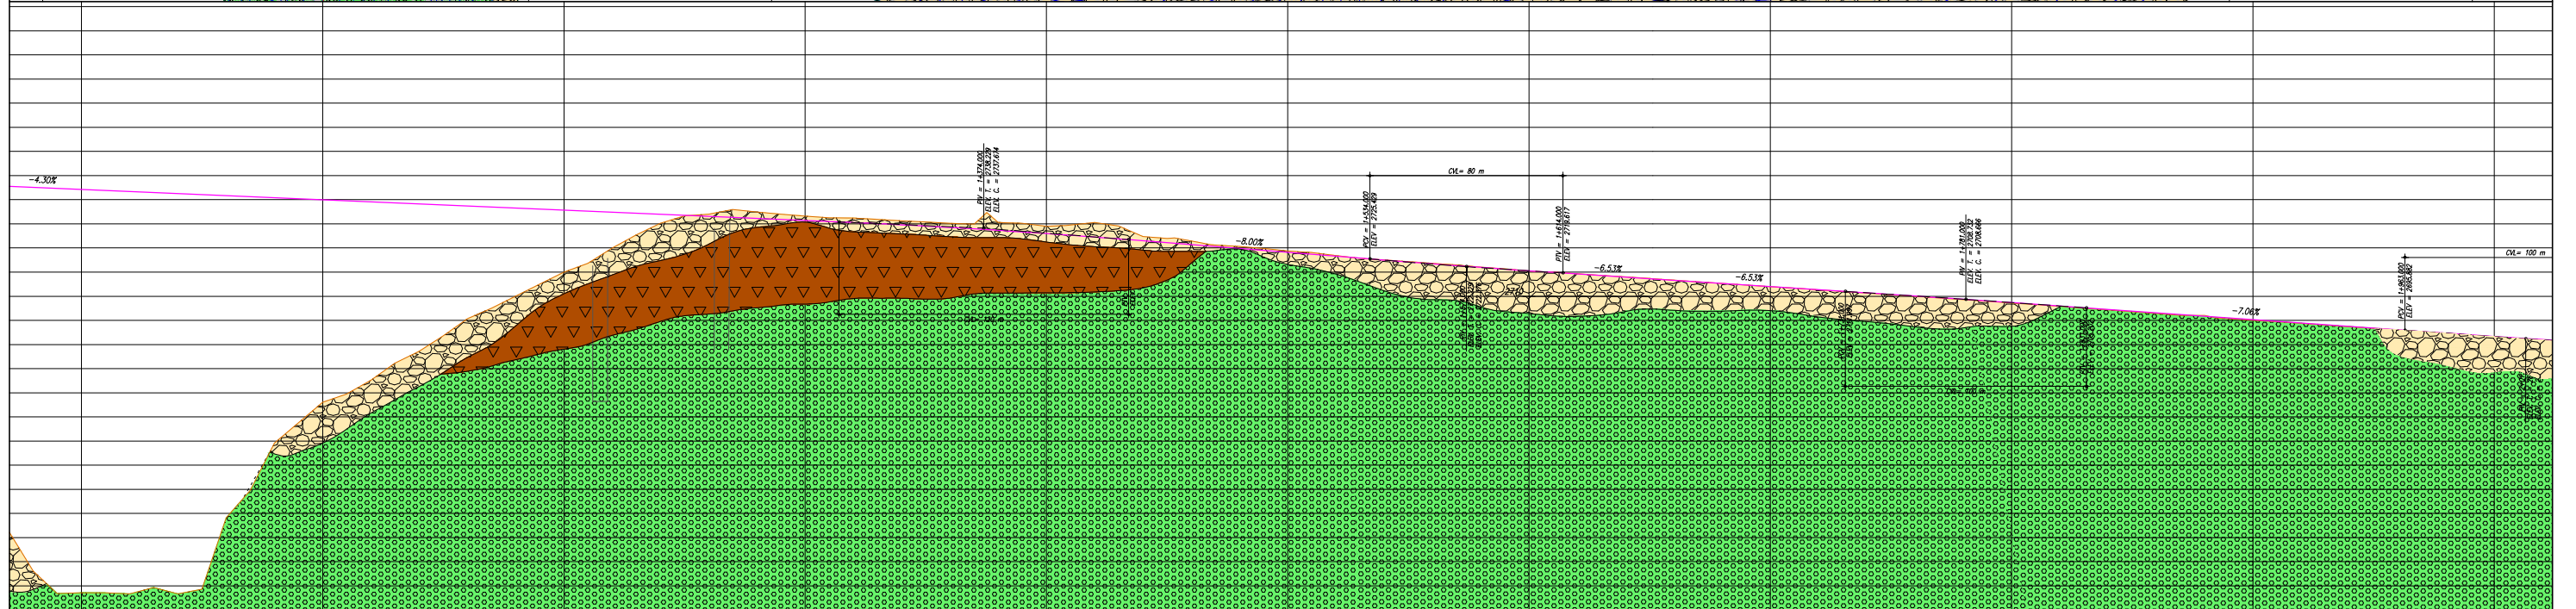
Relleno Material heterogéneo con intervención antrópica removido de los taludes adyacentes con fines constructivos

Coluvial Acumulación de material erosionado (bloques de roca y matriz) de las partes altas

Cangahua Material limo-arenoso, color amarillento, fuertemente consolidada, fácilmente erosionable si esta expuesto

Flujos piroclásticos Aglomerados, brechas tobáceas y tobas de composición intermedia a básica, con estratos de arena aluvial.

Flujo de Lava Lavas de composición andesítica de color gris, textura porfírica.

Brecha Volcánica Secuencia de brechas, aglomerados, tobas retrabajadas, fuertemente consolidadas
