ACTA DE INSPECCIÓN A LOS ACCESOS A LOS BARRIOS EL ARBOLITO, EL CISNE 1 Y 2 DE LA ADMINISTRACIÓN ZONAL QUITUMBE

Asunto: Aprobación Trazado Vial calles que sirven de acceso a los Barrios El Arbolito, Virgen del Cisne 1-2 y Quitus Colonial.
Ref. Oficio N°. 17-1032

INFORME TÉCNICO No. 032-2017-TV-AZQ

ASUNTO: APROBACIÓN DE LAS CALLES DE ACCESO A LOS BARRIOS ARBOLITO, VIRGEN DEL CISNE 1-2 Y QUITUS COLONIAL.

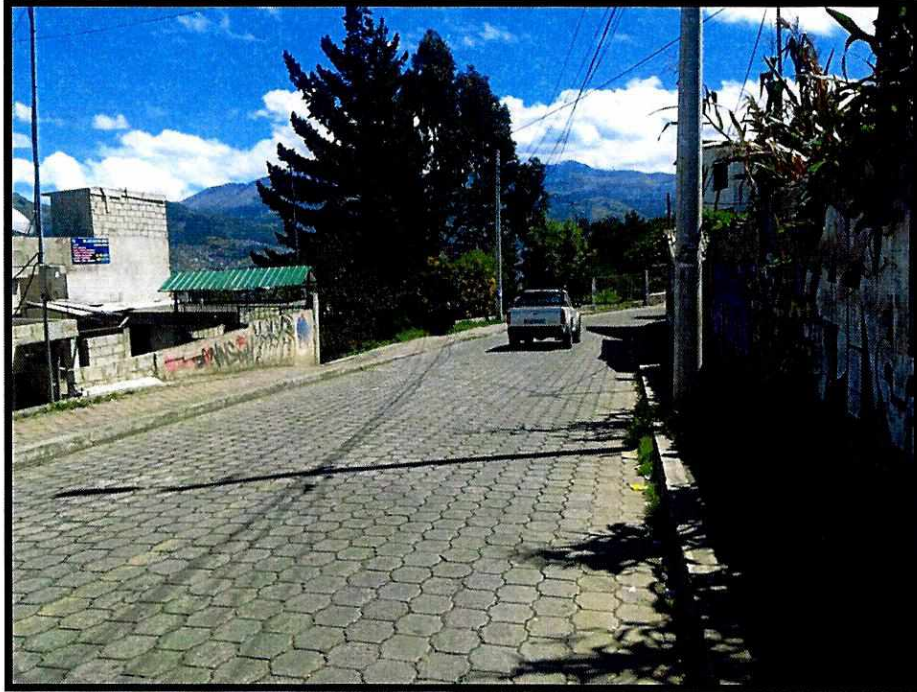
**CALLE S/N (Sección de vía variable [8.50 – 11.75]m)
(ABS: 0+000 – 0+058)**

CALLE S/N ABS: 0+000 A 0+058

SECCIÓN TRANSVERSAL TOTAL: variable (8.50 – 11.75) m
ACERAS: 1.50 m **acera lado oeste**
variable (1.00 – 1.25) m **acera lado este**
CALZADA: [6.00 a 9.00] m
