Asunto: Informe de intervención en la calle Pedro Brüning, parroquia Nayón.

INFORME TÉCNICO GP-DP-0202

Proyectos: **Construcción Nueva** de la calle S2 Pedro Brüning, parroquia de Nayón.

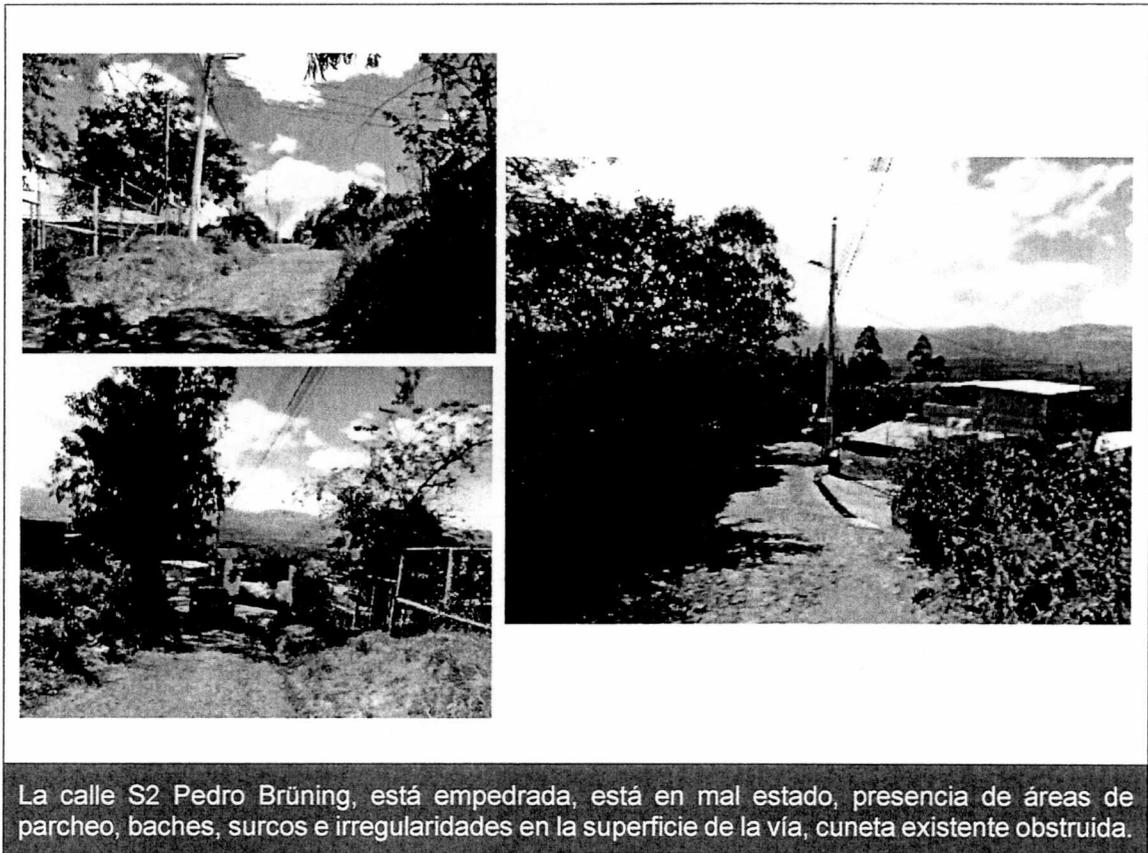
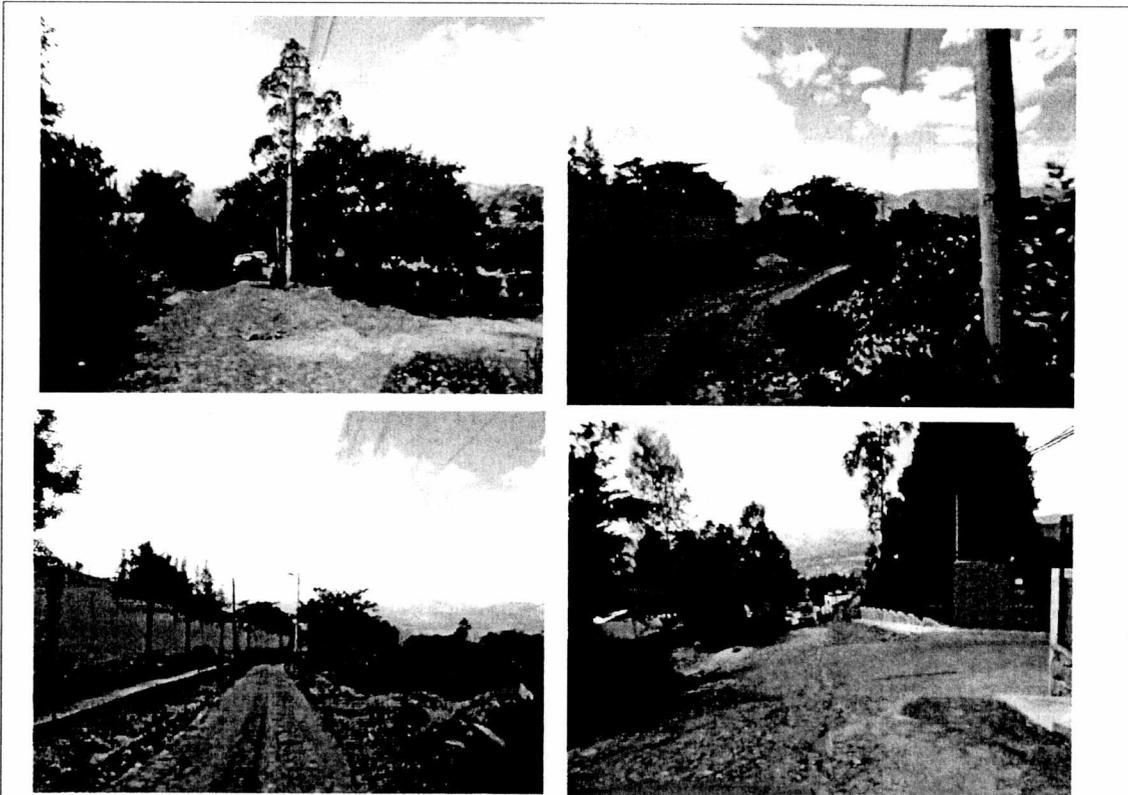
La capa de rodadura de la calle Pedro Brüning, desde la calle Luis Cordero Crespo hasta la Abcisa 0+600, es de empedrado, está en mal estado, presencia de áreas de parcheo, baches, vegetación, surcos e irregularidades en la superficie de la vía.

Este tramo de calle tiene una cuneta lateral revestida de piedra que se encuentra obstruida con vegetación y material terroso, no tiene red de alcantarillado ni de sumideros para captación de escorrentía superficial, no está confinada con bordillos ni aceras, el sector por el que atraviesa la calle tiene servicio de agua potable y energía eléctrica.

La calle S2 Pedro Brüning, está empedrada, está en mal estado, presencia de áreas de parcheo, baches, vegetación, surcos e irregularidades en la superficie de la vía.

Solicitar a la GOP realice un mantenimiento de la cuneta de la calzada.
