EDIFICIO COAC FERNANDO DAQUILEMA - AGENCIA CENTRO | QUITO - ECUADOR

NOMBRE DEL PROYECTO: "REMODELACIÓN INTEGRAL EDIFICIO COAC FERNANDO DAQUILEMA, AGENCIA QUITO CENTRO"		UBICACIÓN DEL PROYECTO: CALLE MEJÍA Oe4-21 Y VENEZUELA - CENTRO HISTORICO		NÚMERO DE MEDIO: 96601	
EQUILIBRACIÓN: COOPERATIVA DE CONSTRUCCIÓN DAQUILEMA SEVEN ARQUITECTOS		PROFESIONAL RESPONSABLE: GDCO Studio Arq. Celsina Guachamin A. SENESTY1005-14-276245 / R# 0722 CI 1723388410 email: gdcostudio@gmail.com / 0993433803		PROYECTO: COOPERATIVA DE AHORRO Y CREDITO FERNANDO DAQUILEMA RUC: 0801700170001 Rep. Legal: Pílopo Pedro Vicente CI 0622451548

CONTIENE: Planos de Intervención: - Planta Piso 6		ESCALA: INDICADA FECHA: Febrero 2021	LÁMINA: 04/04
---	--	---	------------------

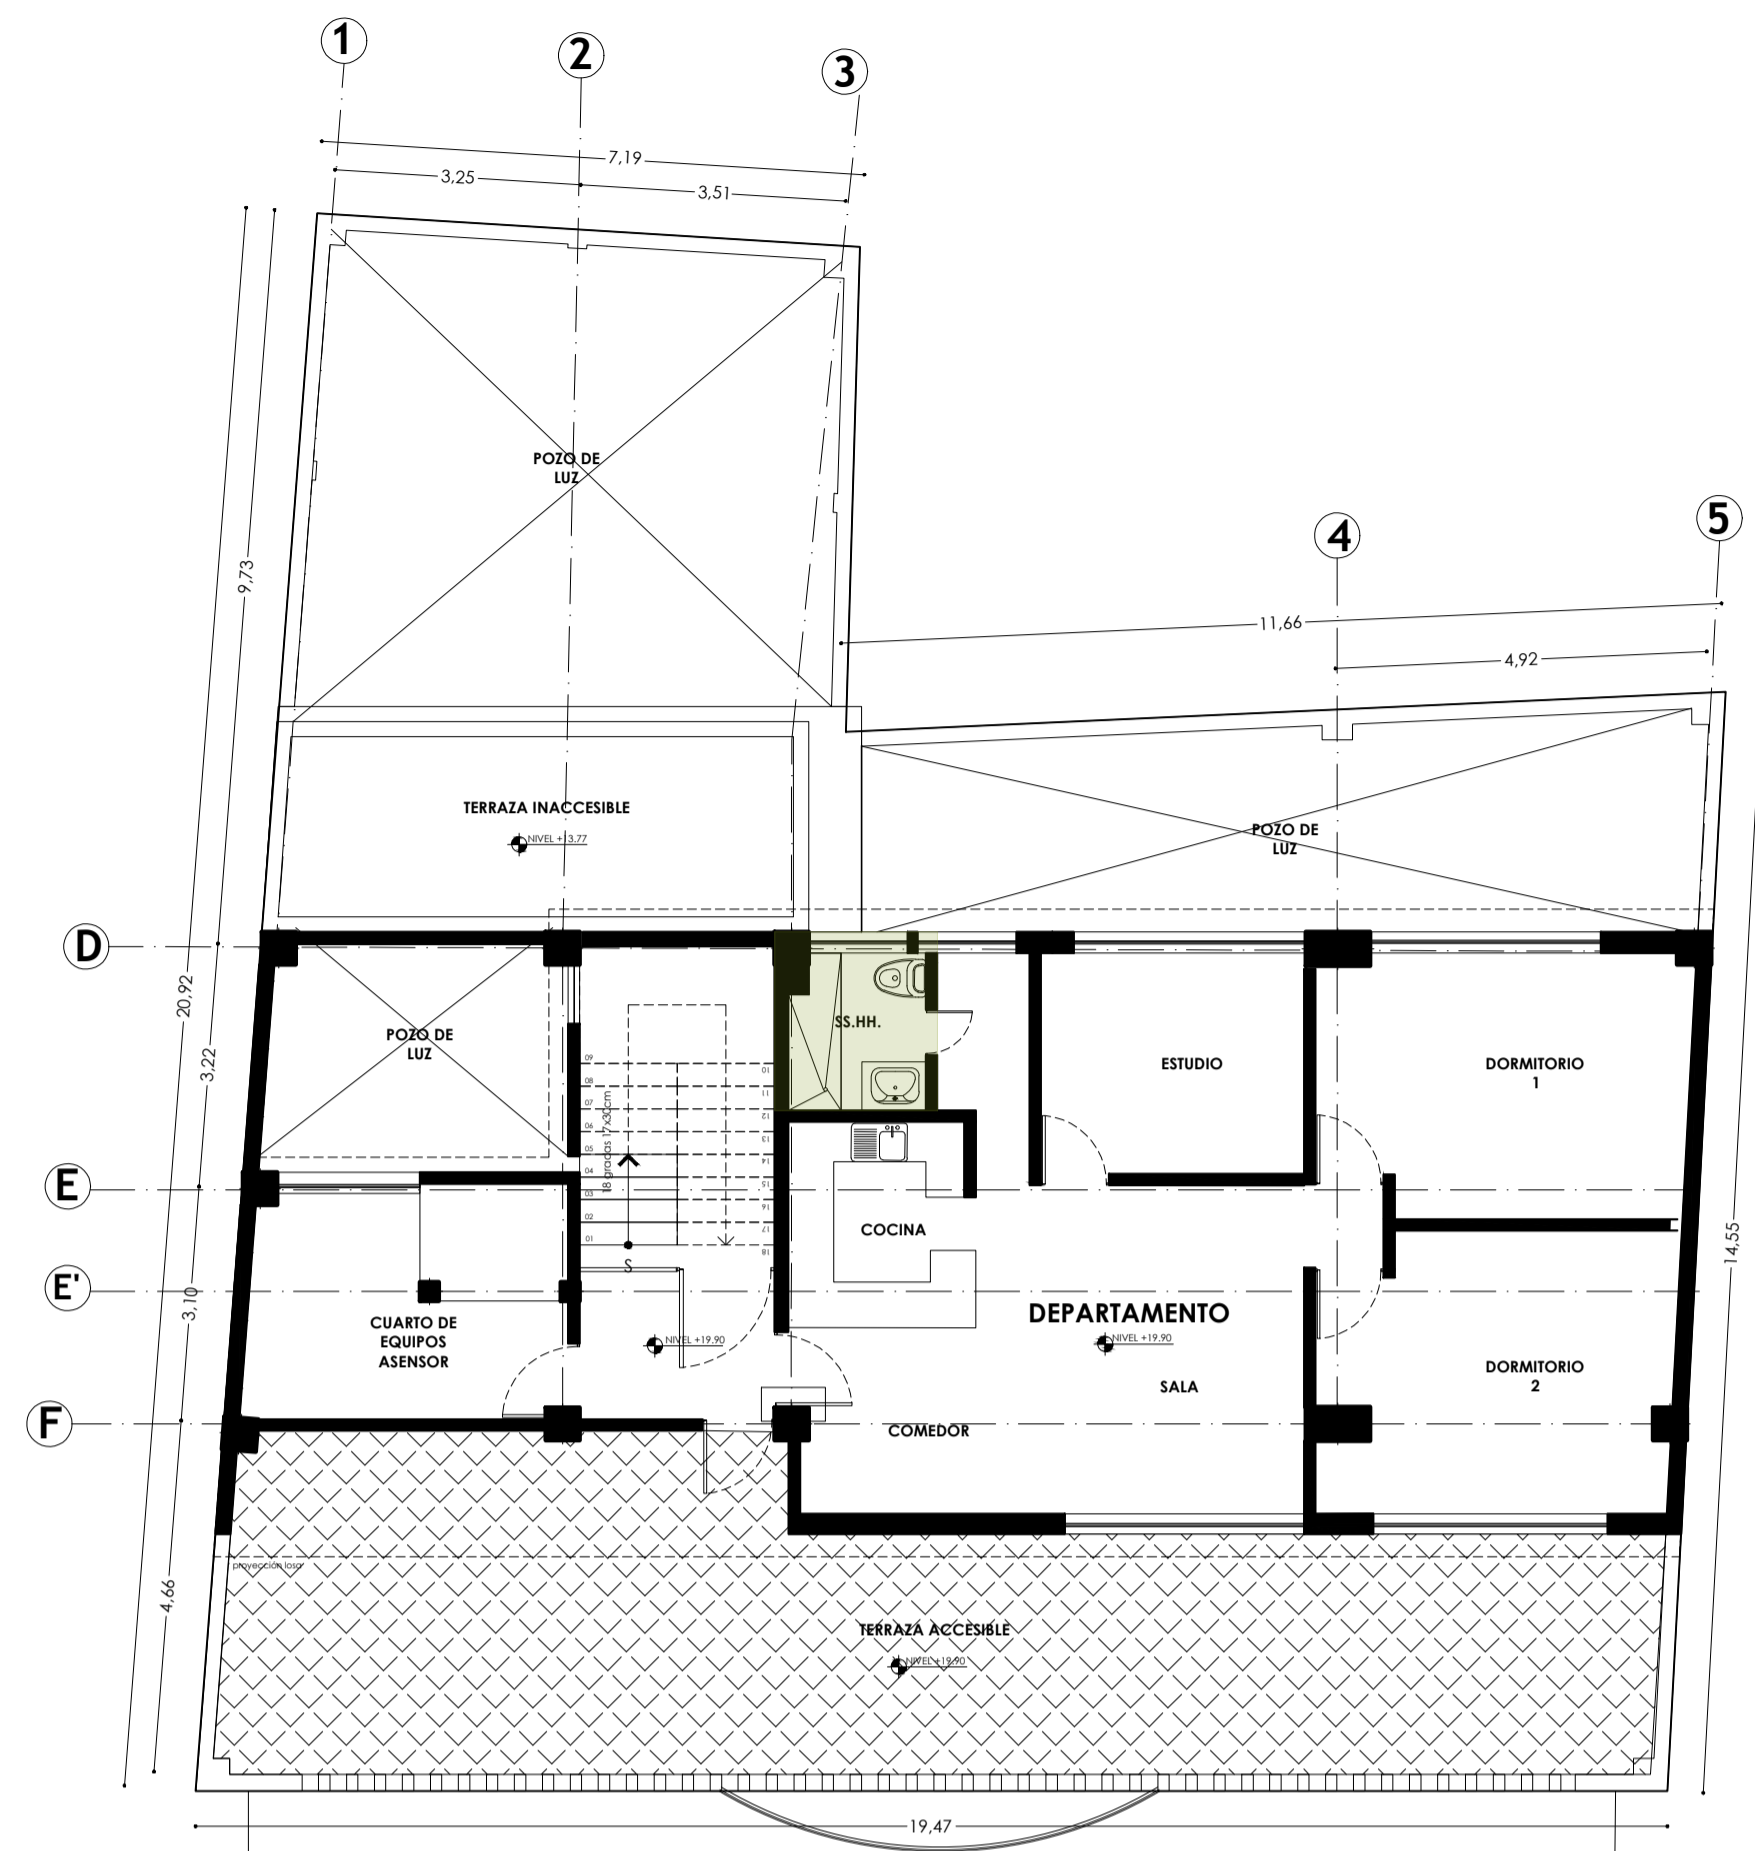
PLANTA PISO 6
ESCALA 1/100
ESTADO ACTUAL

INTEGRACIÓN
SUSTITUCIÓN
MANTENIMIENTO
COMPLEMENTACIÓN

PLANTA	CATEGORÍA DE INTERVENCIÓN	ESTADO ACTUAL	PROPUESTA
PLANTA PISO 6	Integración	Se eliminan algunas mamposterías	Aumenta mampostería en ciertas zonas y aumenta un auditorio.
	Complementación	se elimina 1 baño	Cambia por 1 batería sanitaria y una cafetería en una diferente ubicación.

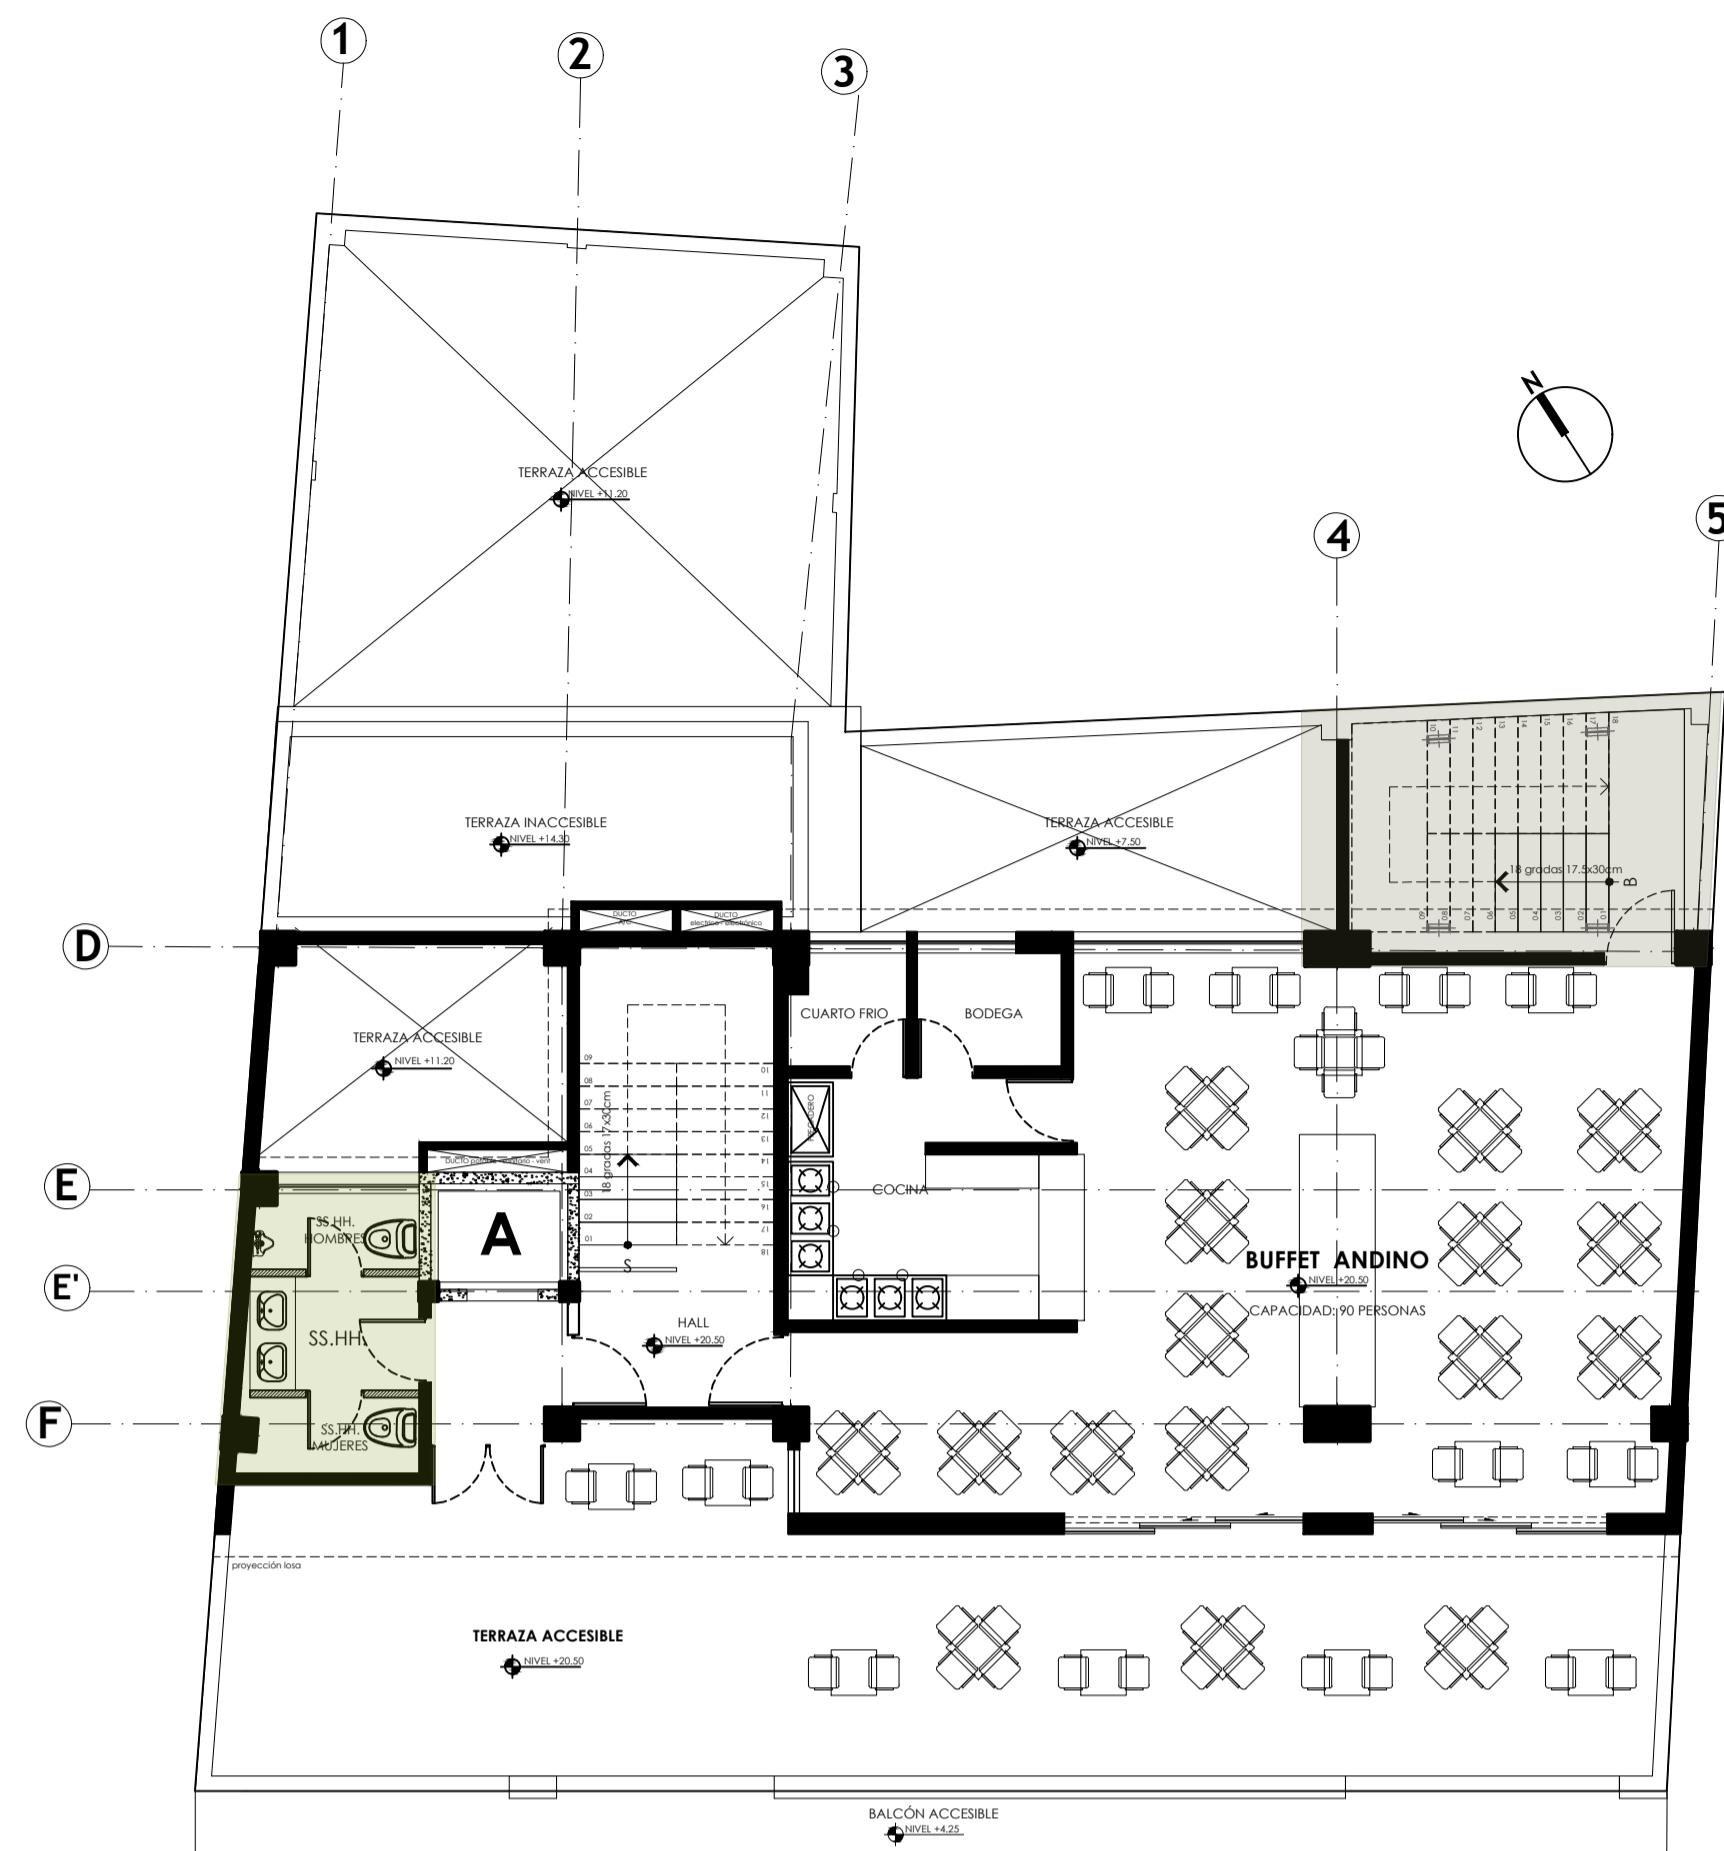
PLANTA PISO 6
ESCALA 1/100
PROPUESTA

INTEGRACIÓN
SUSTITUCIÓN
MANTENIMIENTO
COMPLEMENTACIÓN
