## RESUMEN DE RESULTADOS

PROYECTO: GUÁPULO LOMA  
 OBRA: CIMENTACION  
 POZO N° P-1

REALIZADO POR: Ing. Rodrigo Beltrán C.

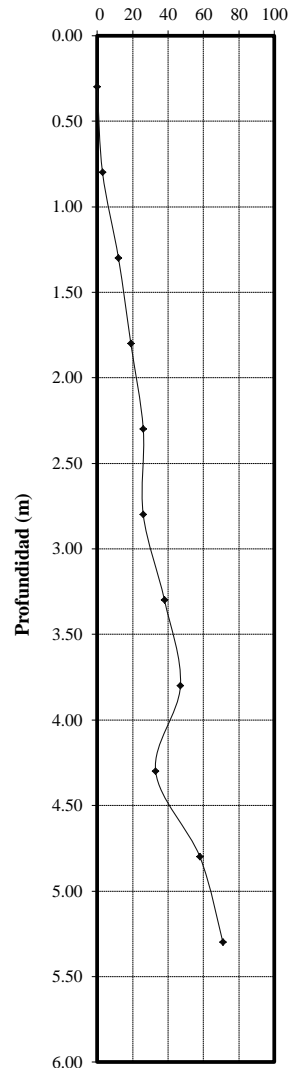
### GRÁFICO SPT

N° de golpes N
