PROYECTO ESTADO ORIGINAL
IMPLANTACIÓN
Esc: 1 _____ 100

PROYECTO: PROYECTO LA LOMA		PROFESIONAL RESPONSABLE:
UBICACIÓN: Av. Pedro Vicente Maldonado y Joaquín Paredes-La Loma-Centro Histórico		CLASE DOCUMENTO: 300010020000000000
CONTENIDO: ESTADO ORIGINAL Intervenciones en cubiertas		Medio: 3715042
FECHA: MAYO 2022	ESCALA: INDICADA	LÁMINA: AM-40
FRONTERAS: 		48 DE 47
SELOS MUNICIPALES:

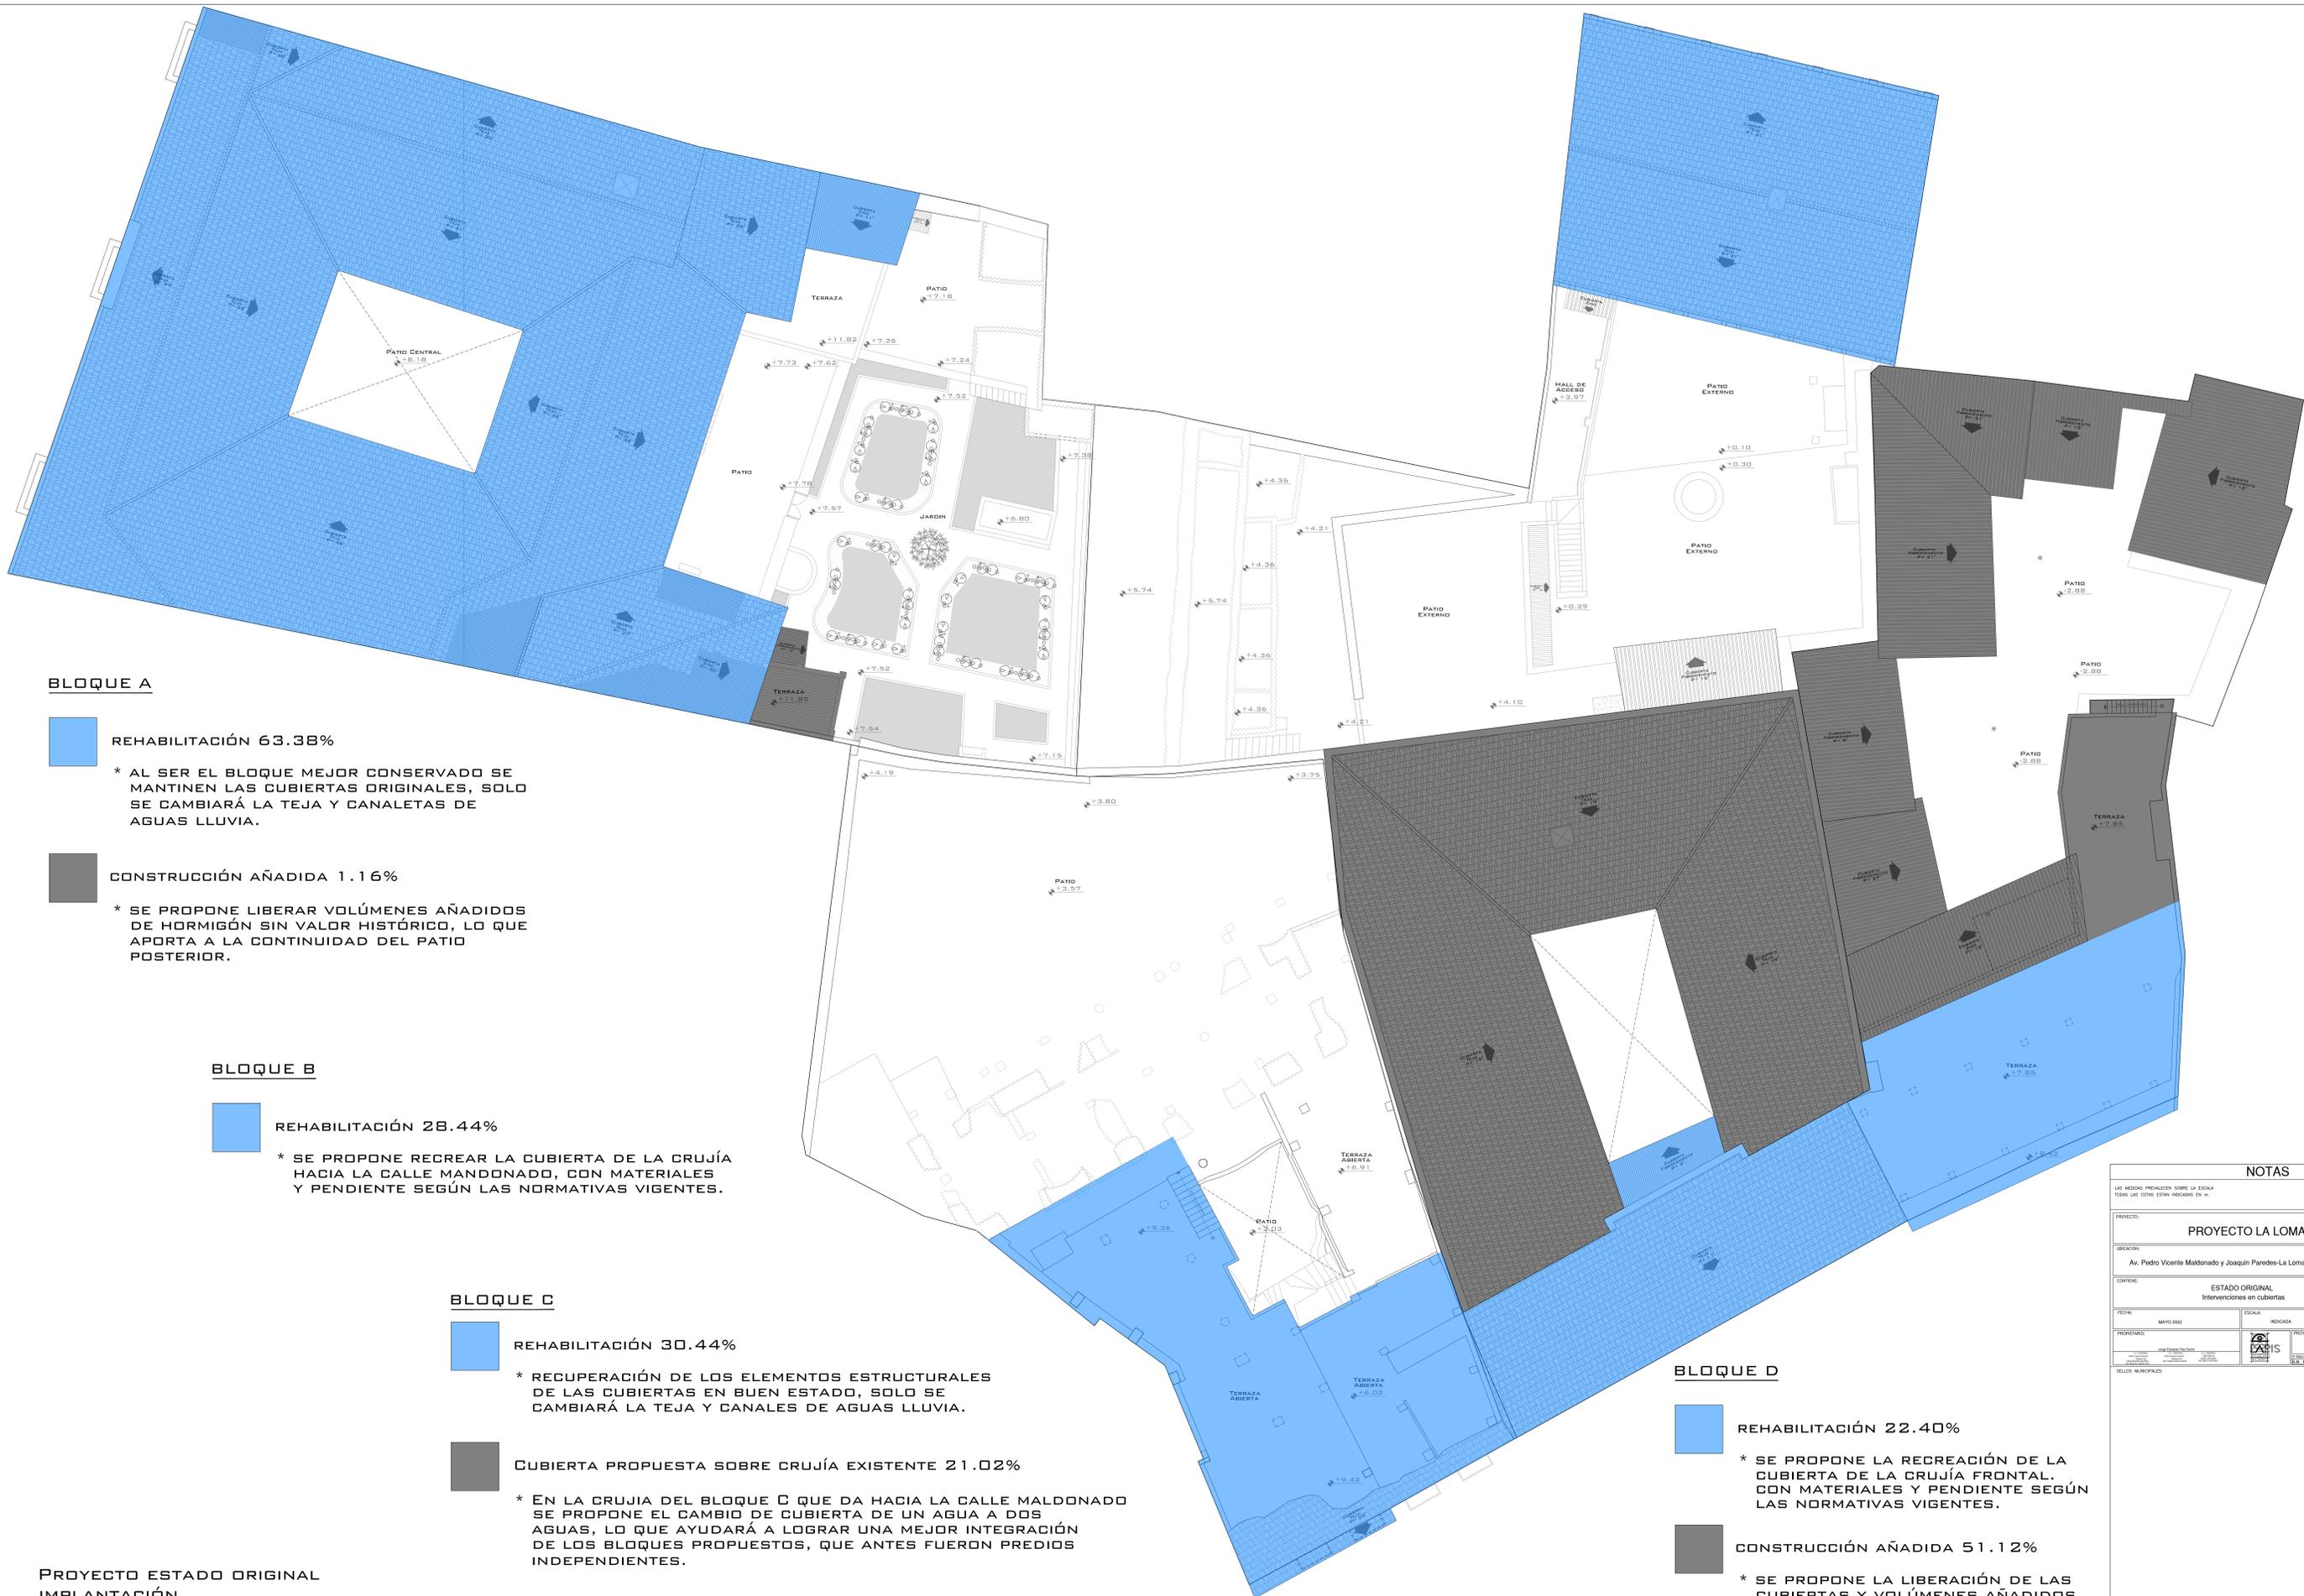
BLOQUE A

REHABILITACIÓN 63.38%

* AL SER EL BLOQUE MEJOR CONSERVADO SE MANTINEN LAS CUBIERTAS ORIGINALES, SOLO SE CAMBIARÁ LA TEJA Y CANALETAS DE AGUAS LLUVIA.

CONSTRUCCIÓN AÑADIDA 1.16%

* SE PROPONE LIBERAR VOLÚMENES AÑADIDOS DE HORMIGÓN SIN VALOR HISTÓRICO, LO QUE APORTA A LA CONTINUIDAD DEL PATIO POSTERIOR.

BLOQUE B

REHABILITACIÓN 28.44%

* SE PROPONE RECREAR LA CUBIERTA DE LA CRUJÍA HACIA LA CALLE MANDONADO, CON MATERIALES Y PENDIENTE SEGÚN LAS NORMATIVAS VIGENTES.

BLOQUE C

REHABILITACIÓN 30.44%

* RECUPERACIÓN DE LOS ELEMENTOS ESTRUCTURALES DE LAS CUBIERTAS EN BUEN ESTADO, SOLO SE CAMBIARÁ LA TEJA Y CANALES DE AGUAS LLUVIA.

CUBIERTA PROPUESTA SOBRE CRUJÍA EXISTENTE 21.02%

* EN LA CRUJIA DEL BLOQUE C QUE DA HACIA LA CALLE MALDONADO SE PROPONE EL CAMBIO DE CUBIERTA DE UN AGUA A DOS AGUAS, LO QUE AYUDARÁ A LOGRAR UNA MEJOR INTEGRACIÓN DE LOS BLOQUES PROPUESTOS, QUE ANTES FUERON PREDIOS INDEPENDIENTES.

BLOQUE D

REHABILITACIÓN 22.40%

* SE PROPONE LA REDREACIÓN DE LA CUBIERTA DE LA CRUJÍA FRONTAL, CON MATERIALES Y PENDIENTE SEGÚN LAS NORMATIVAS VIGENTES.

CONSTRUCCIÓN AÑADIDA 51.12%

* SE PROPONE LA LIBERACIÓN DE LAS CUBIERTAS Y VOLÚMENES AÑADIDOS QUE NO POSEEN NINGÚN VALOR HISTÓRICO. SE PRETENDE EN LA PROPUESTA LA RECREACIÓN DE PATIOS INTERNOS ORIGINALES.
