INFORME TÉCNICO

Observaciones realizadas al **Asentamiento Humano de Hecho y Consolidado de Interés Social denominado Comité Pro - Mejoras del Barrio “Los Ángeles II”** Segunda Etapa, señala:

Observaciones realizadas al **Asentamiento Humano de Hecho y Consolidado de Interés Social denominado Comité Pro - Mejoras del Barrio San Pablo.**

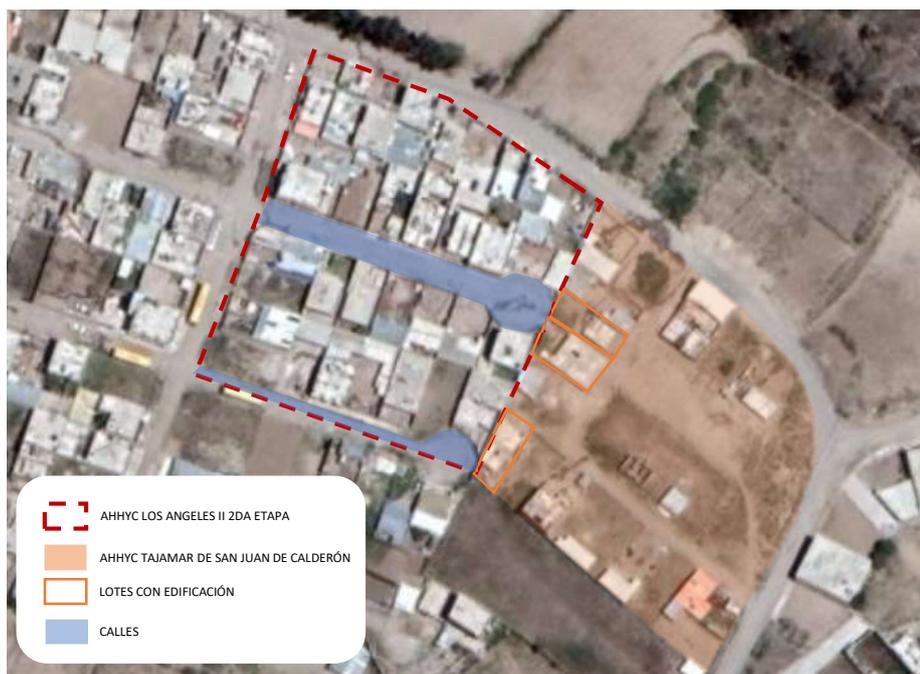
En ese contexto, el asentamiento cuenta con dos Calles E11M y E11L respectivamente, las cuales concluyen en curvas de retorno, ya que el asentamiento colindante se encuentra consolidado y con edificaciones existentes en esos puntos:

A su vez, el asentamiento cuenta con un informe de trazado vial MDMQ.AZCA. Dirección de Territorio, Nro. RV N°064-JZTV-2009, de fecha 20 de mayo de 2009 y a su vez el asentamiento vecino con un informe de replanteo vial Nro.AZC-DGT-UTV-IRV-2021-013 de fecha 19 de enero de 2021.

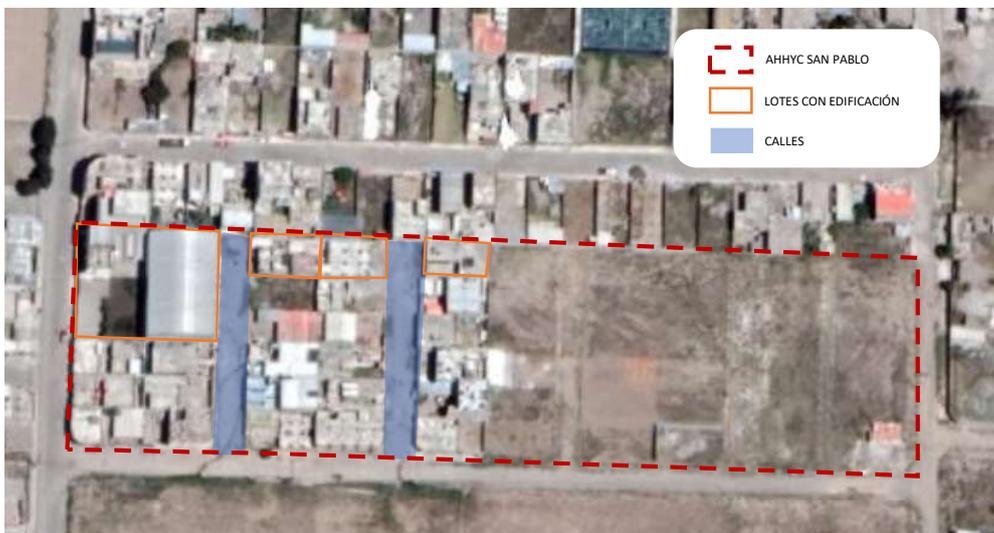
A la observación realizada, me permito informar que las Calles N10F y N10E respectivamente se encuentran actualmente con un nivel de consolidación alta tanto en los lotes finales de las vías como en el predio colindante, por lo que no es posible plantear curvas de retorno en estas dos vías:

De igual forma, el asentamiento cuenta con un informe de trazado vial Nro. AZC-DGT-UTV-IRV-2021-026 de fecha 2 de marzo de 2021, emitido por la Unidad de Territorio y Vivienda de la Administración Zonal Calderón.
