Asunto: Definición y Replanteo vial, para el barrio denominado "JOSÉ GABRIEL ALARCÓN"

| CERTIFICADO TÉCNICO DE INFORMACIÓN VIAL | | | |

Asunto: Informe de Calificación de Riesgos del AHHYC "José Gabriel Alarcón"

INFORME TÉCNICO
Evaluación de Riesgo: Solicitud UERB

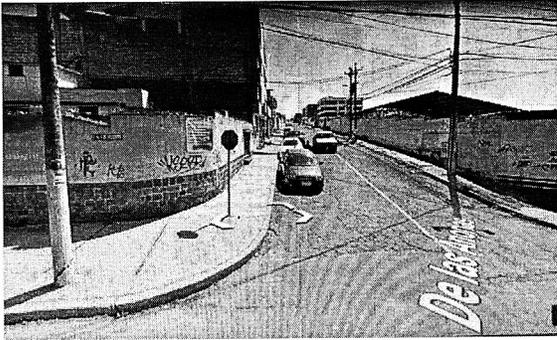
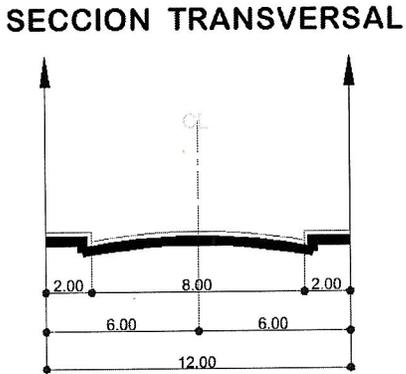
| SOLICITUD | | |
|---|---|---|
| Respaldo gráfico | Sección transversal de la vía | |

| SOLICITUD | | |
|---|---|---|
| Sección total | Calzada | Aceras |
| 12.00 metros | 8.00 metros | 2.00 metros a cada lado |
| Observaciones: El predio 1480; donde se ubica el AHHyC "JOSE GABRIEL ALARCON"; colinda con la calle De Las Anonas a lo largo de su lindero norte. La sección transversal de la calle De Las Anonas, se encuentra en la Hoja Topográfica N° 12407. El lugar en donde se encuentra el macrolote está completamente consolidado. | | |

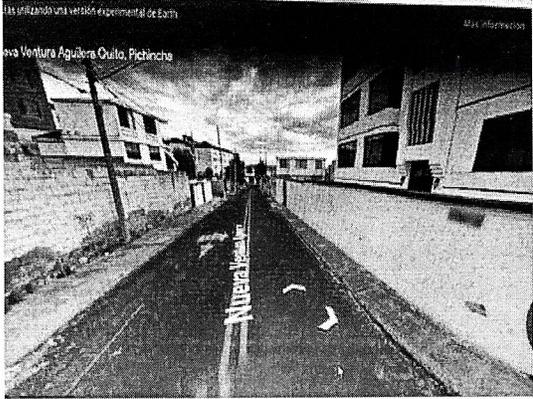
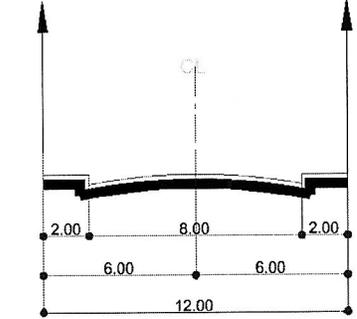
| 2.- Calle Nueva Ventura Aguilera | | |
|---|---|--|
| Respaldo gráfico | | Sección transversal de la vía |

| 2.- Calle Nueva Ventura Aguilera | | |
|---|---|--|
| Sección total | Calzada | Aceras |
| 12.00 metros | 8.00 metros | 2.00 metros a cada lado |
| <p>Observaciones: El predio 1480; donde se ubica el AHHyC "JOSE GABRIEL ALARCON"; colinda con la calle Nueva Ventura Aguilera a lo largo de su lindero este. La sección transversal de la calle Nueva Aventura Aguilera, se encuentra en la Hoja Topográfica N° 12407. El lugar en donde se encuentra el macrolote está completamente consolidado.</p> | | |

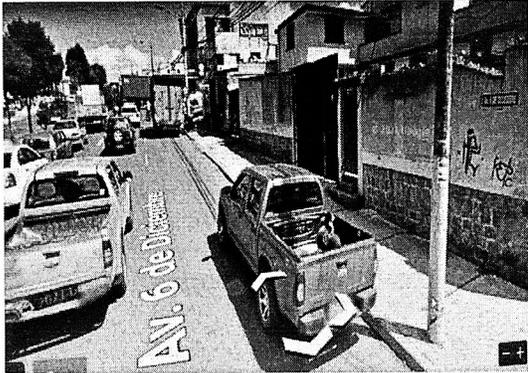
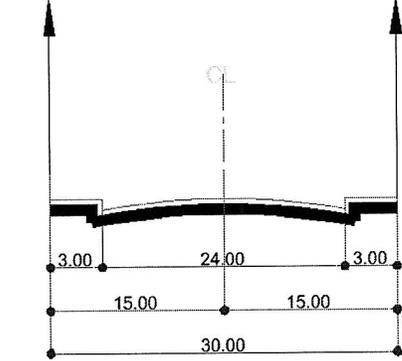
| 3.- Avenida 6 de Diciembre | | |
|---|---|--|
| Respaldo gráfico | | Sección transversal de la vía |

| 3.- Avenida 6 de Diciembre | | |
|---|---|--|
| Sección total | Calzada | Aceras |
| 30.00 metros | 18.00 metros | 3.00 metros a cada lado |

El predio 1480; donde se ubica el AHHyC "JOSE GABRIEL ALARCON"; colinda con la Avenida 6 de Diciembre a lo largo de su lindero este. La sección transversal de la Avenida 6 de Diciembre, se encuentra en la Hoja Topográfica N° 12407. El lugar en donde se encuentra el macrolote está completamente consolidado.

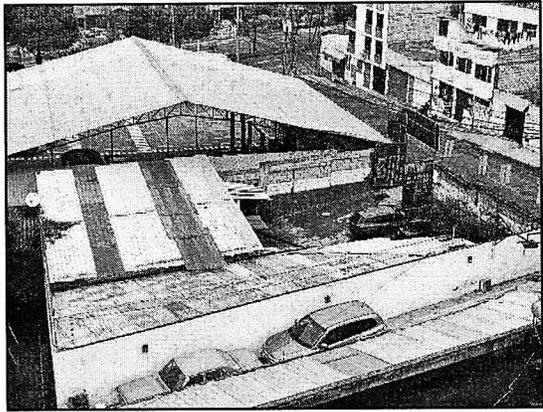
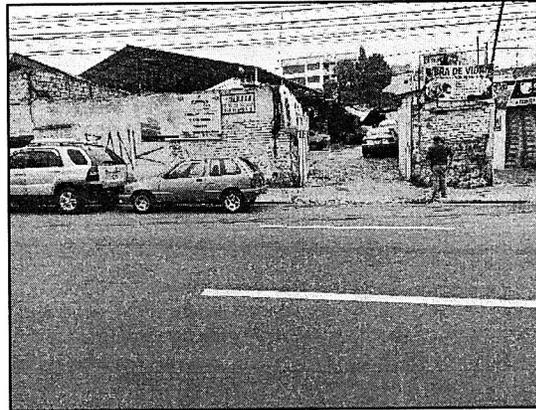
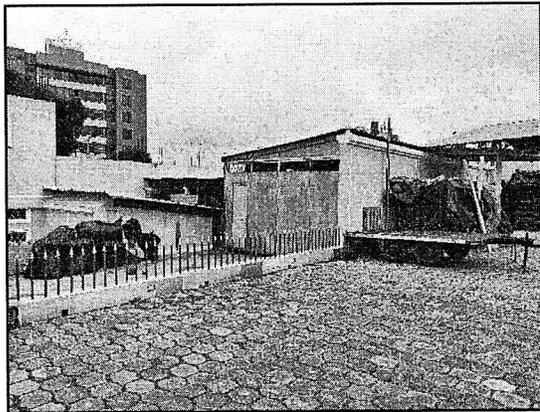
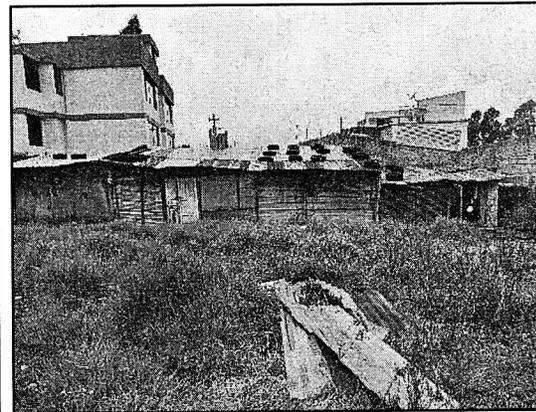
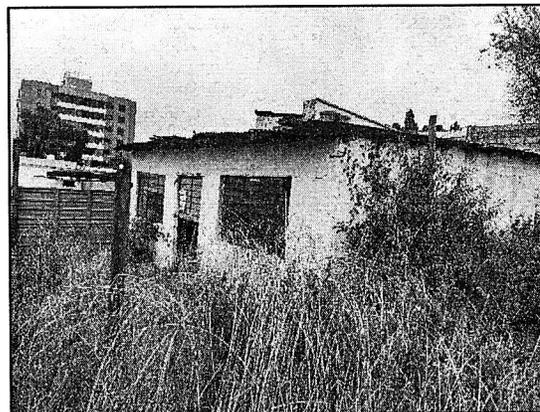
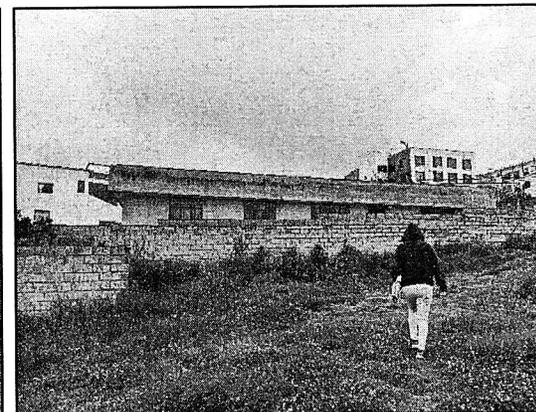
9.1.2 Materiales de las edificaciones construidas en el área de estudio

| Ítem | Descripción |
|--|---|
| Tipos edificación: Casa/edificio de departamentos/Mediagua (Construcción Informal) | <p>Al tratarse de una inspección visual, no se realizó ninguna prueba de tipo exploratorio, ni de remoción de materiales, sino de la evaluación de las edificaciones observadas exteriormente a los elementos estructurales y no estructurales, así como de los materiales de construcción.</p> <p>En el área en análisis se identificó estructuras con las siguientes características:</p> <ol style="list-style-type: none"> 1. Edificaciones de una planta, conformadas por mampostería simple de bloque/ladrillo fijado con mortero, cubierta de estructura de madera que soporta planchas de zinc/fibrocemento, algunas con problemas de humedad y algunas áreas sin enlucidos. 2. Edificaciones de una planta, conformadas por estructura de madera (vigas y columnas), cubierta de estructura de madera que soporta planchas de zinc/fibrocemento, con paredes de madera. 3. Edificaciones de una planta, conformadas con perfiles metálicos (vigas y columnas), cubierta de estructura metálica, y divisiones de metal. 4. Edificaciones de una planta, conformadas columnas hormigón armado, cubierta de estructura de madera que soporta planchas de zinc/fibrocemento, con mampostería de bloque, algunas con problemas de humedad. 5. Edificaciones de una planta, conformadas columnas hormigón armado, cubierta de estructura metálica, con mampostería de bloque, algunas con problemas de humedad. |

| | <p>6. Edificaciones de una planta, conformadas con sistemas de pórticos (vigas y columnas) de hormigón armado, cubierta con una losa de hormigón armado, mampostería de bloque/ladrillo fijado con mortero, algunas con problemas de humedad.</p> <p>7. Edificaciones de dos plantas, constituidas con sistemas de pórticos de hormigón armado, los entrepisos losas de hormigón armado, cubierta de estructura metálica, mampostería de bloque fijado con mortero, algunas con problemas de humedad.</p> <p>8. Edificaciones de dos plantas, constituidas con sistemas de pórticos de hormigón armado, los entrepiso y cubierta de losa de hormigón armado, mampostería de bloque fijado con mortero, algunas con problemas de humedad y algunas áreas sin enlucidos.</p> <p>9. Edificaciones de tres plantas, constituidas con sistemas de pórticos de hormigón armado, los entrepisos y cubierta de losa de hormigón armado y mampostería de bloque fijado con mortero, algunas con problemas de humedad.</p> <p>Edificaciones de cuatro plantas, constituidas con sistemas de pórticos de hormigón armado, los entrepisos y cubierta de losa de hormigón armado, y mampostería de bloque fijado con mortero, algunas con problemas de humedad.</p> |

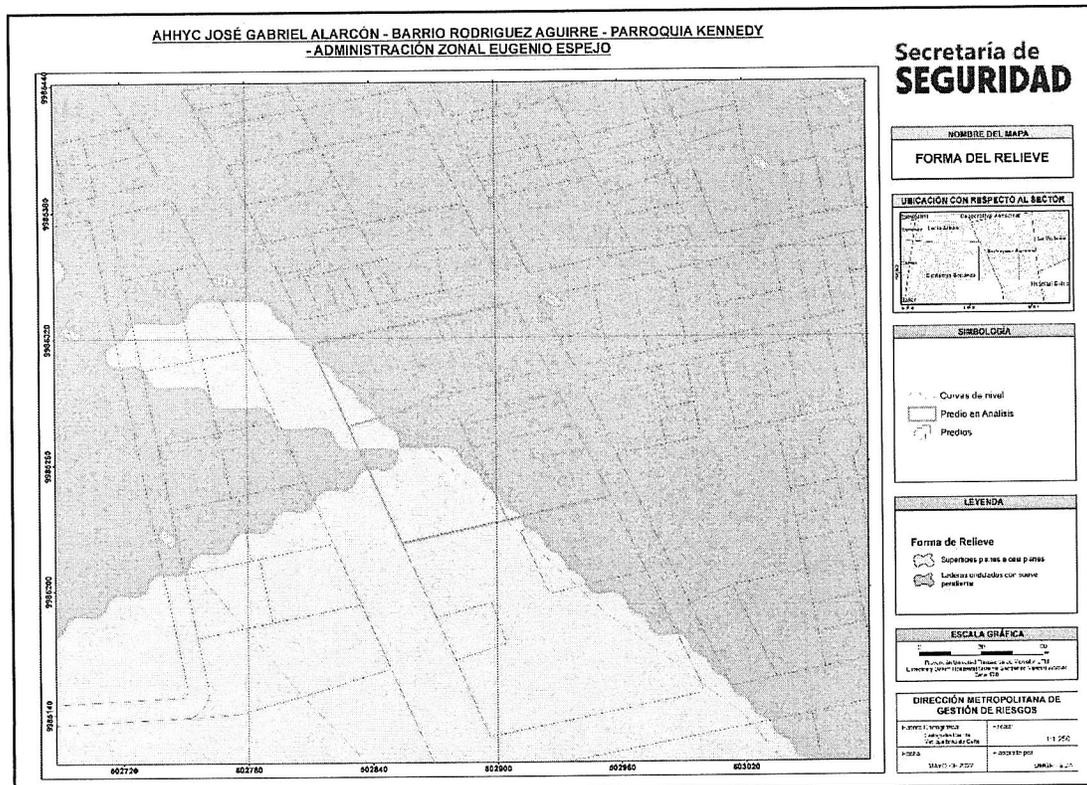
10.4 Mapa de pendientes.

| Ítem | Descripción |
|--|---|
| Relieve | Los predios evaluados están ubicados entre los 2890 m.s.n.m. y los 2855 m.s.n.m. con una diferencia altitudinal de cinco metros sobre el nivel del mar. Además, presenta una forma de relieve de superficies plana a casi planas y Laderas onduladas con suave a moderada pendiente con un rango de inclinación no mayor a los 15 grados sobre la superficie terrestre. |

Localmente, el AHHYC "José Gabriel Alarcón" está ubicado en una zona de pendientes ligeramente inclinadas que tiene una inclinación promedio de 15°, el asentamiento se encuentra completamente intervenido y cubierto por las construcciones existentes en el lugar, así como de la infraestructura pública.
