ECO MUSEO BIBLIOTECA

ARQ. JUAN FRANCISCO CAZORLA ARTEAGA

CONTENIDO: PLANTA BAJA - ESTADO ACTUAL

LÁMINA: A01

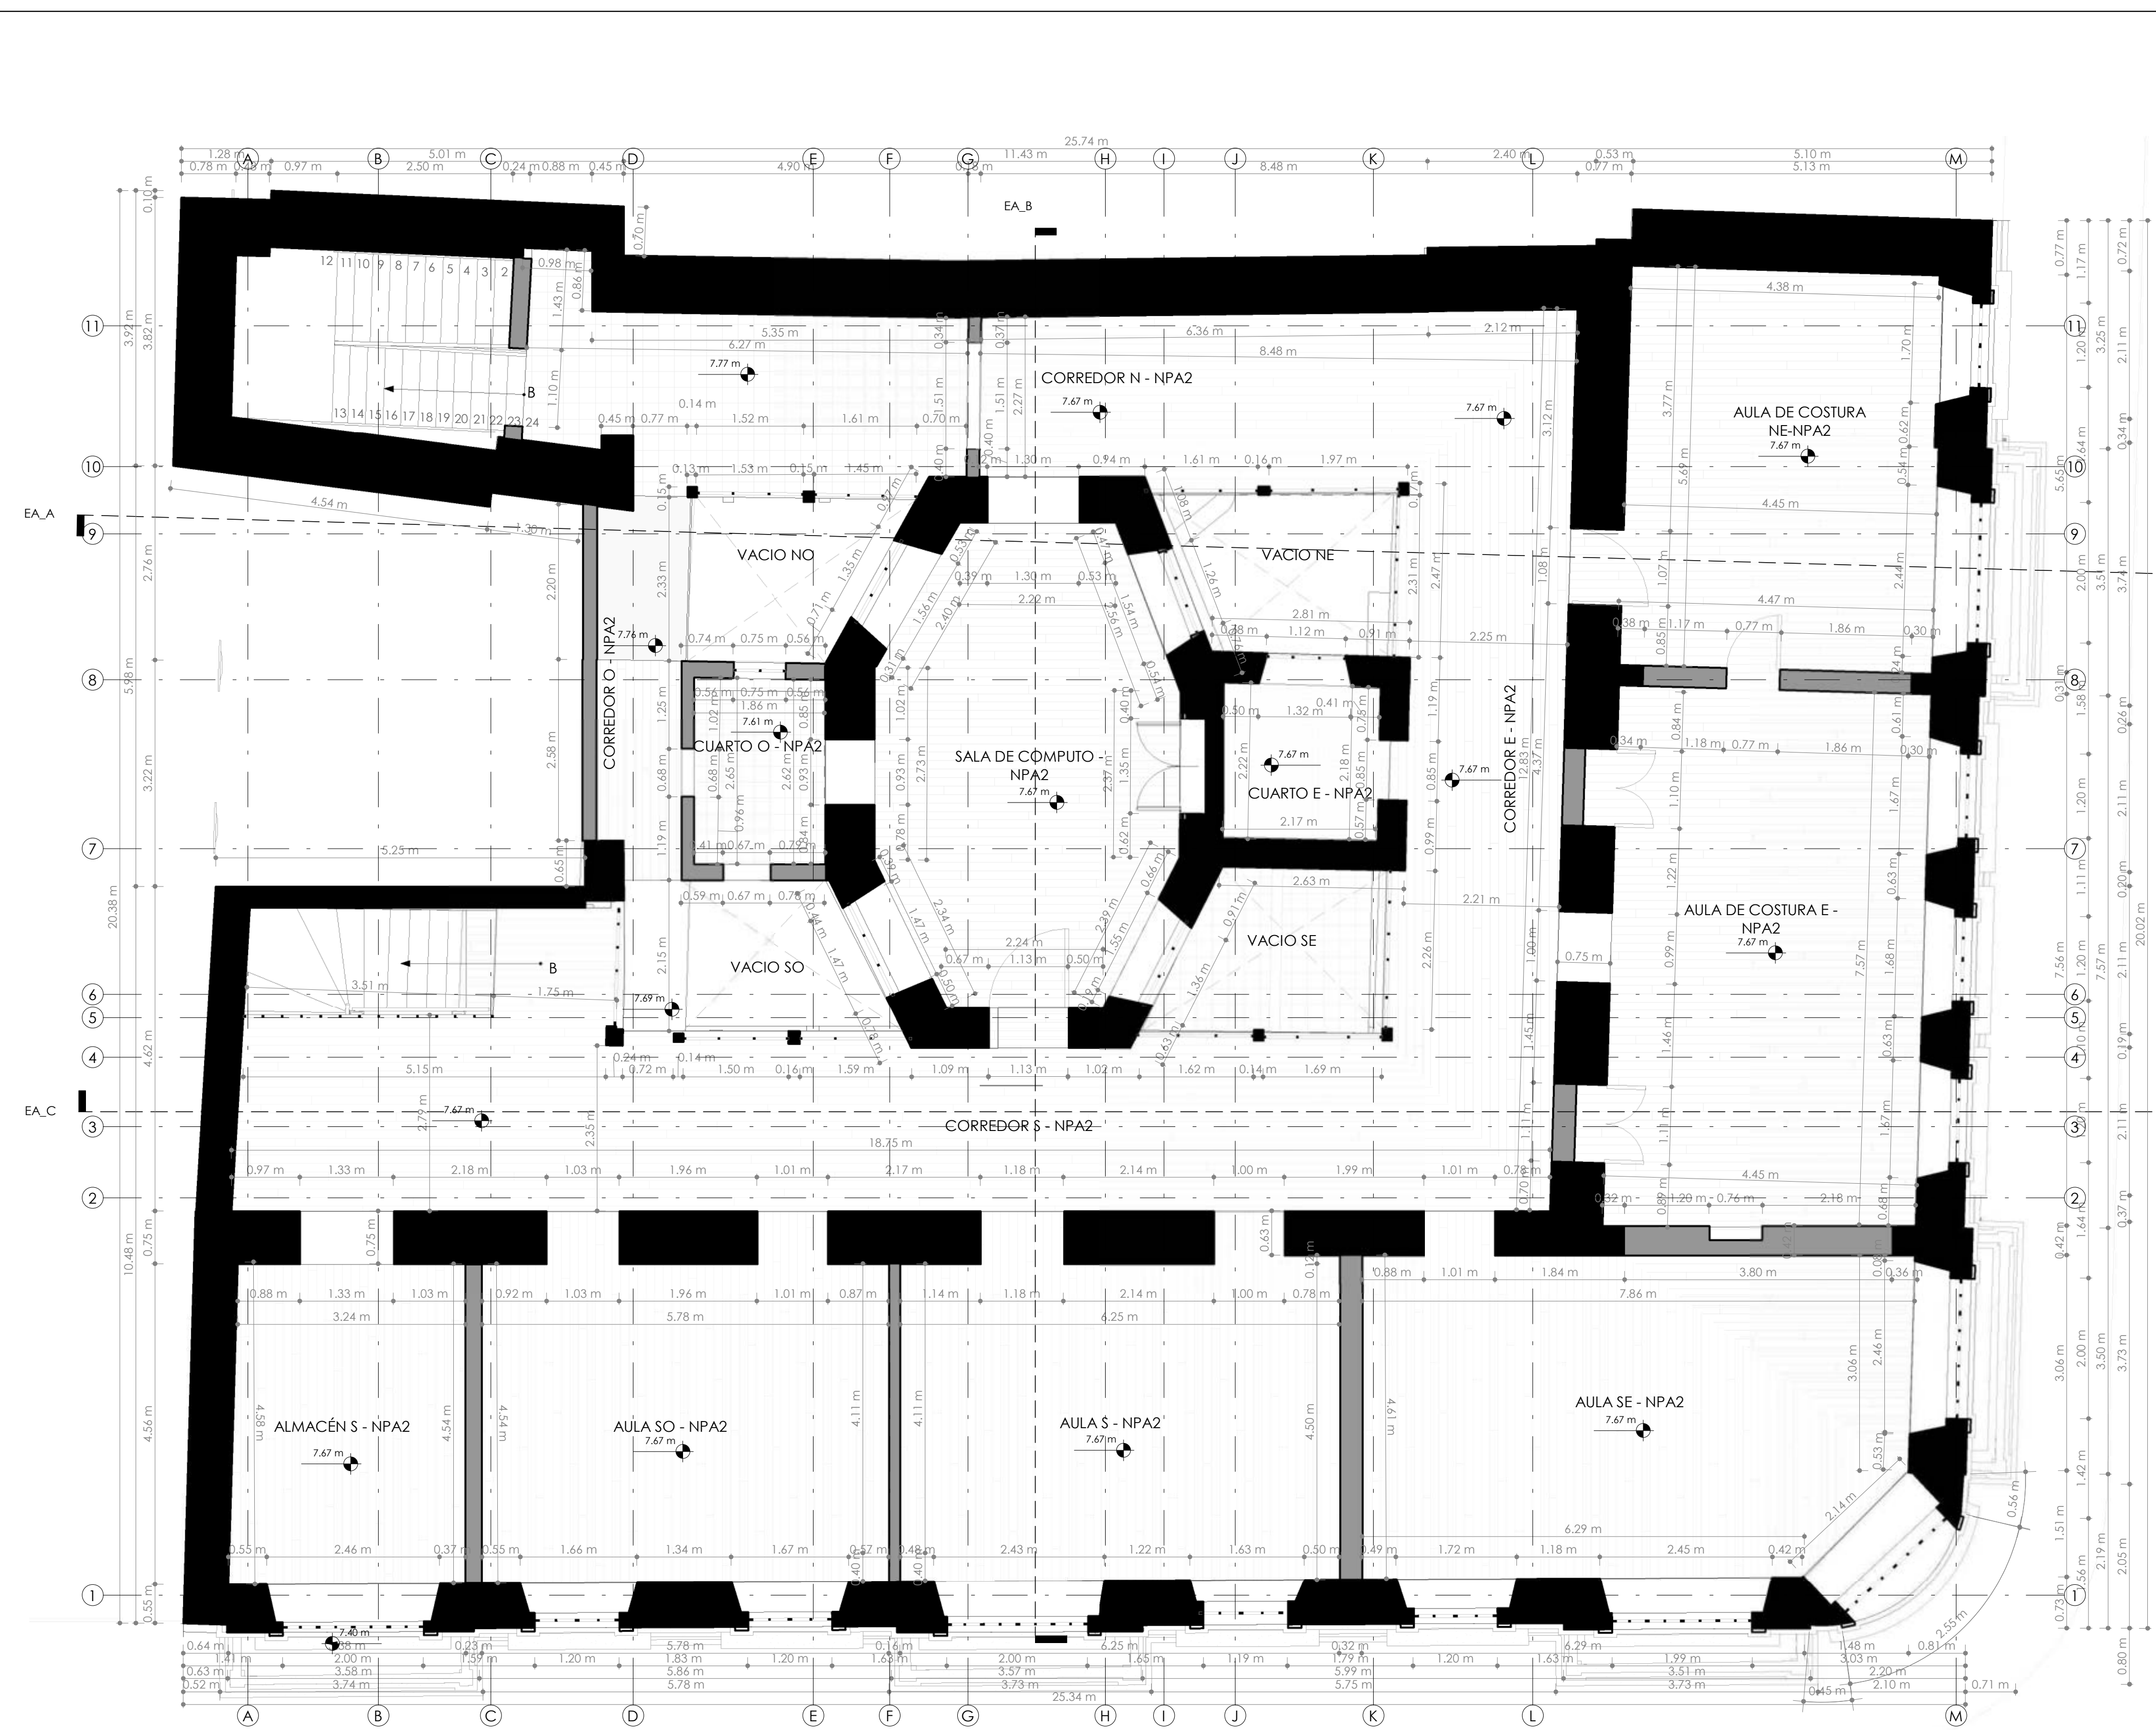
EA03_SEGUNDA PLANTA ALTA
Esc: 1 : 50

CONTENIDO: SEGUNDA PLANTA ALTA - ESTADO ACTUAL
LÁMINA: A03

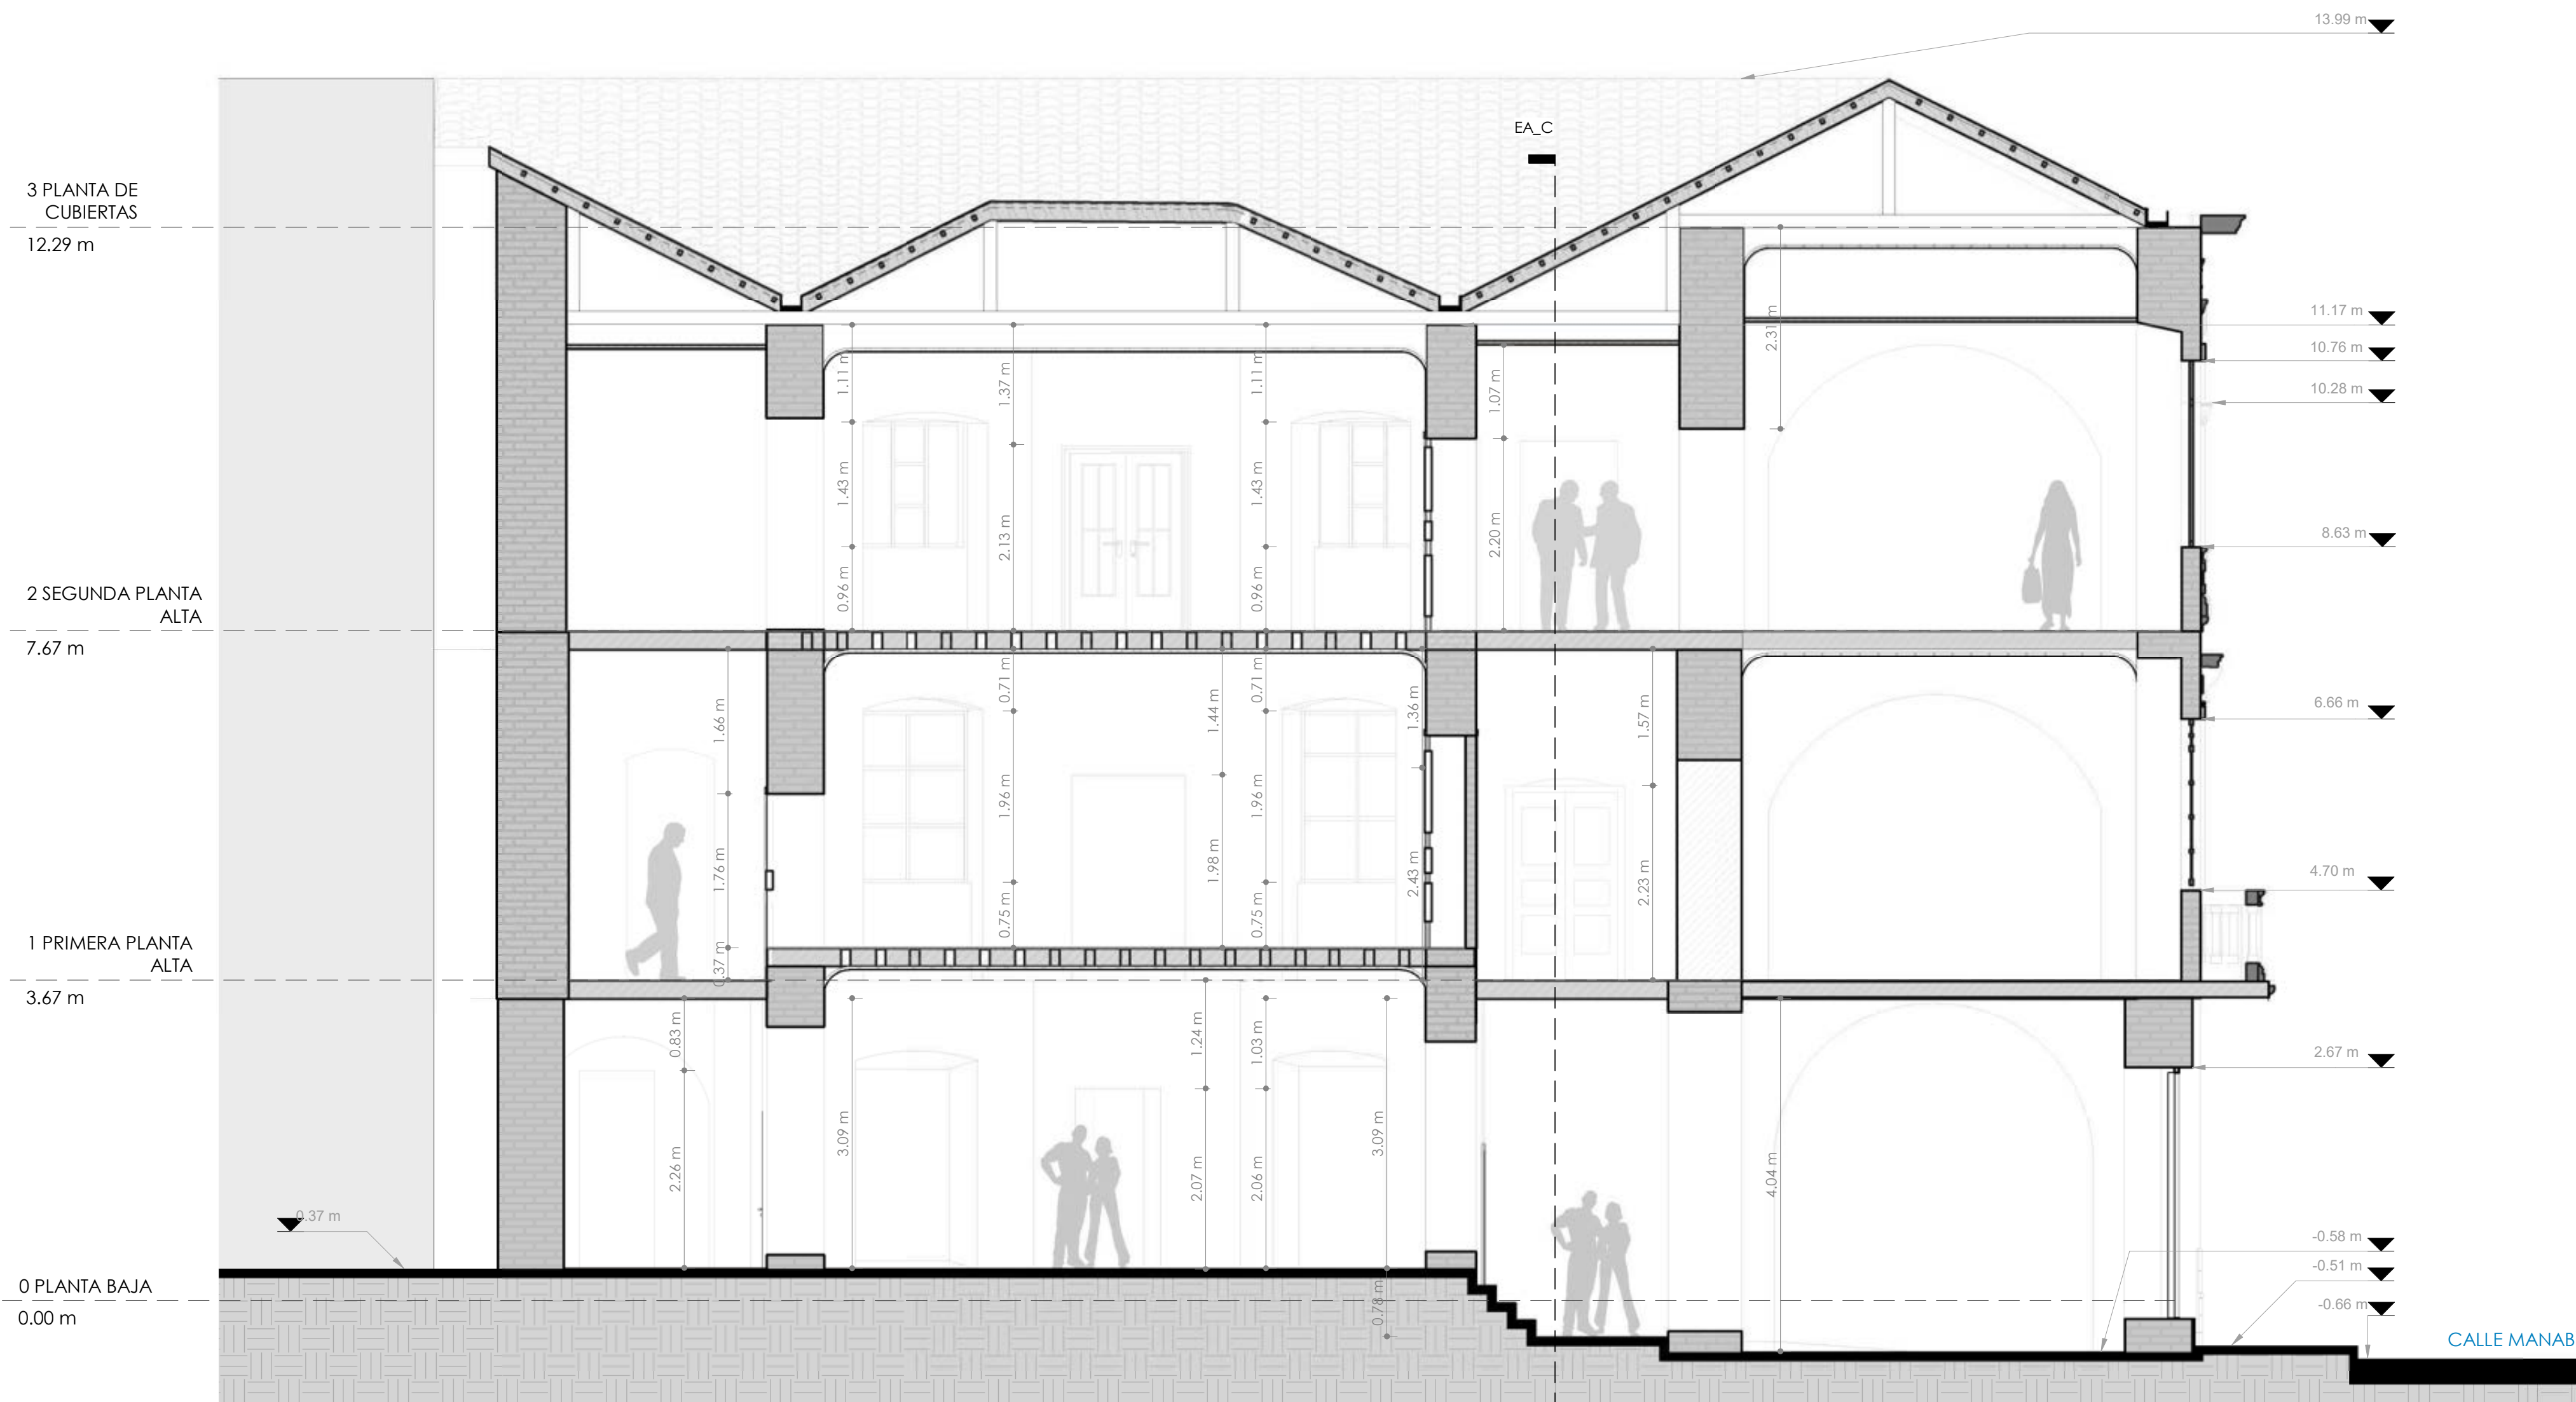
SECCIÓN B-B
Esc: 1 : 50

CONTENIDO: SECCIÓN B-B - ESTADO ACTUAL	LÁMINA: A07
ESCALA: LA INDICADA	FECHA: SEPTIEMBRE 2021 DE 35

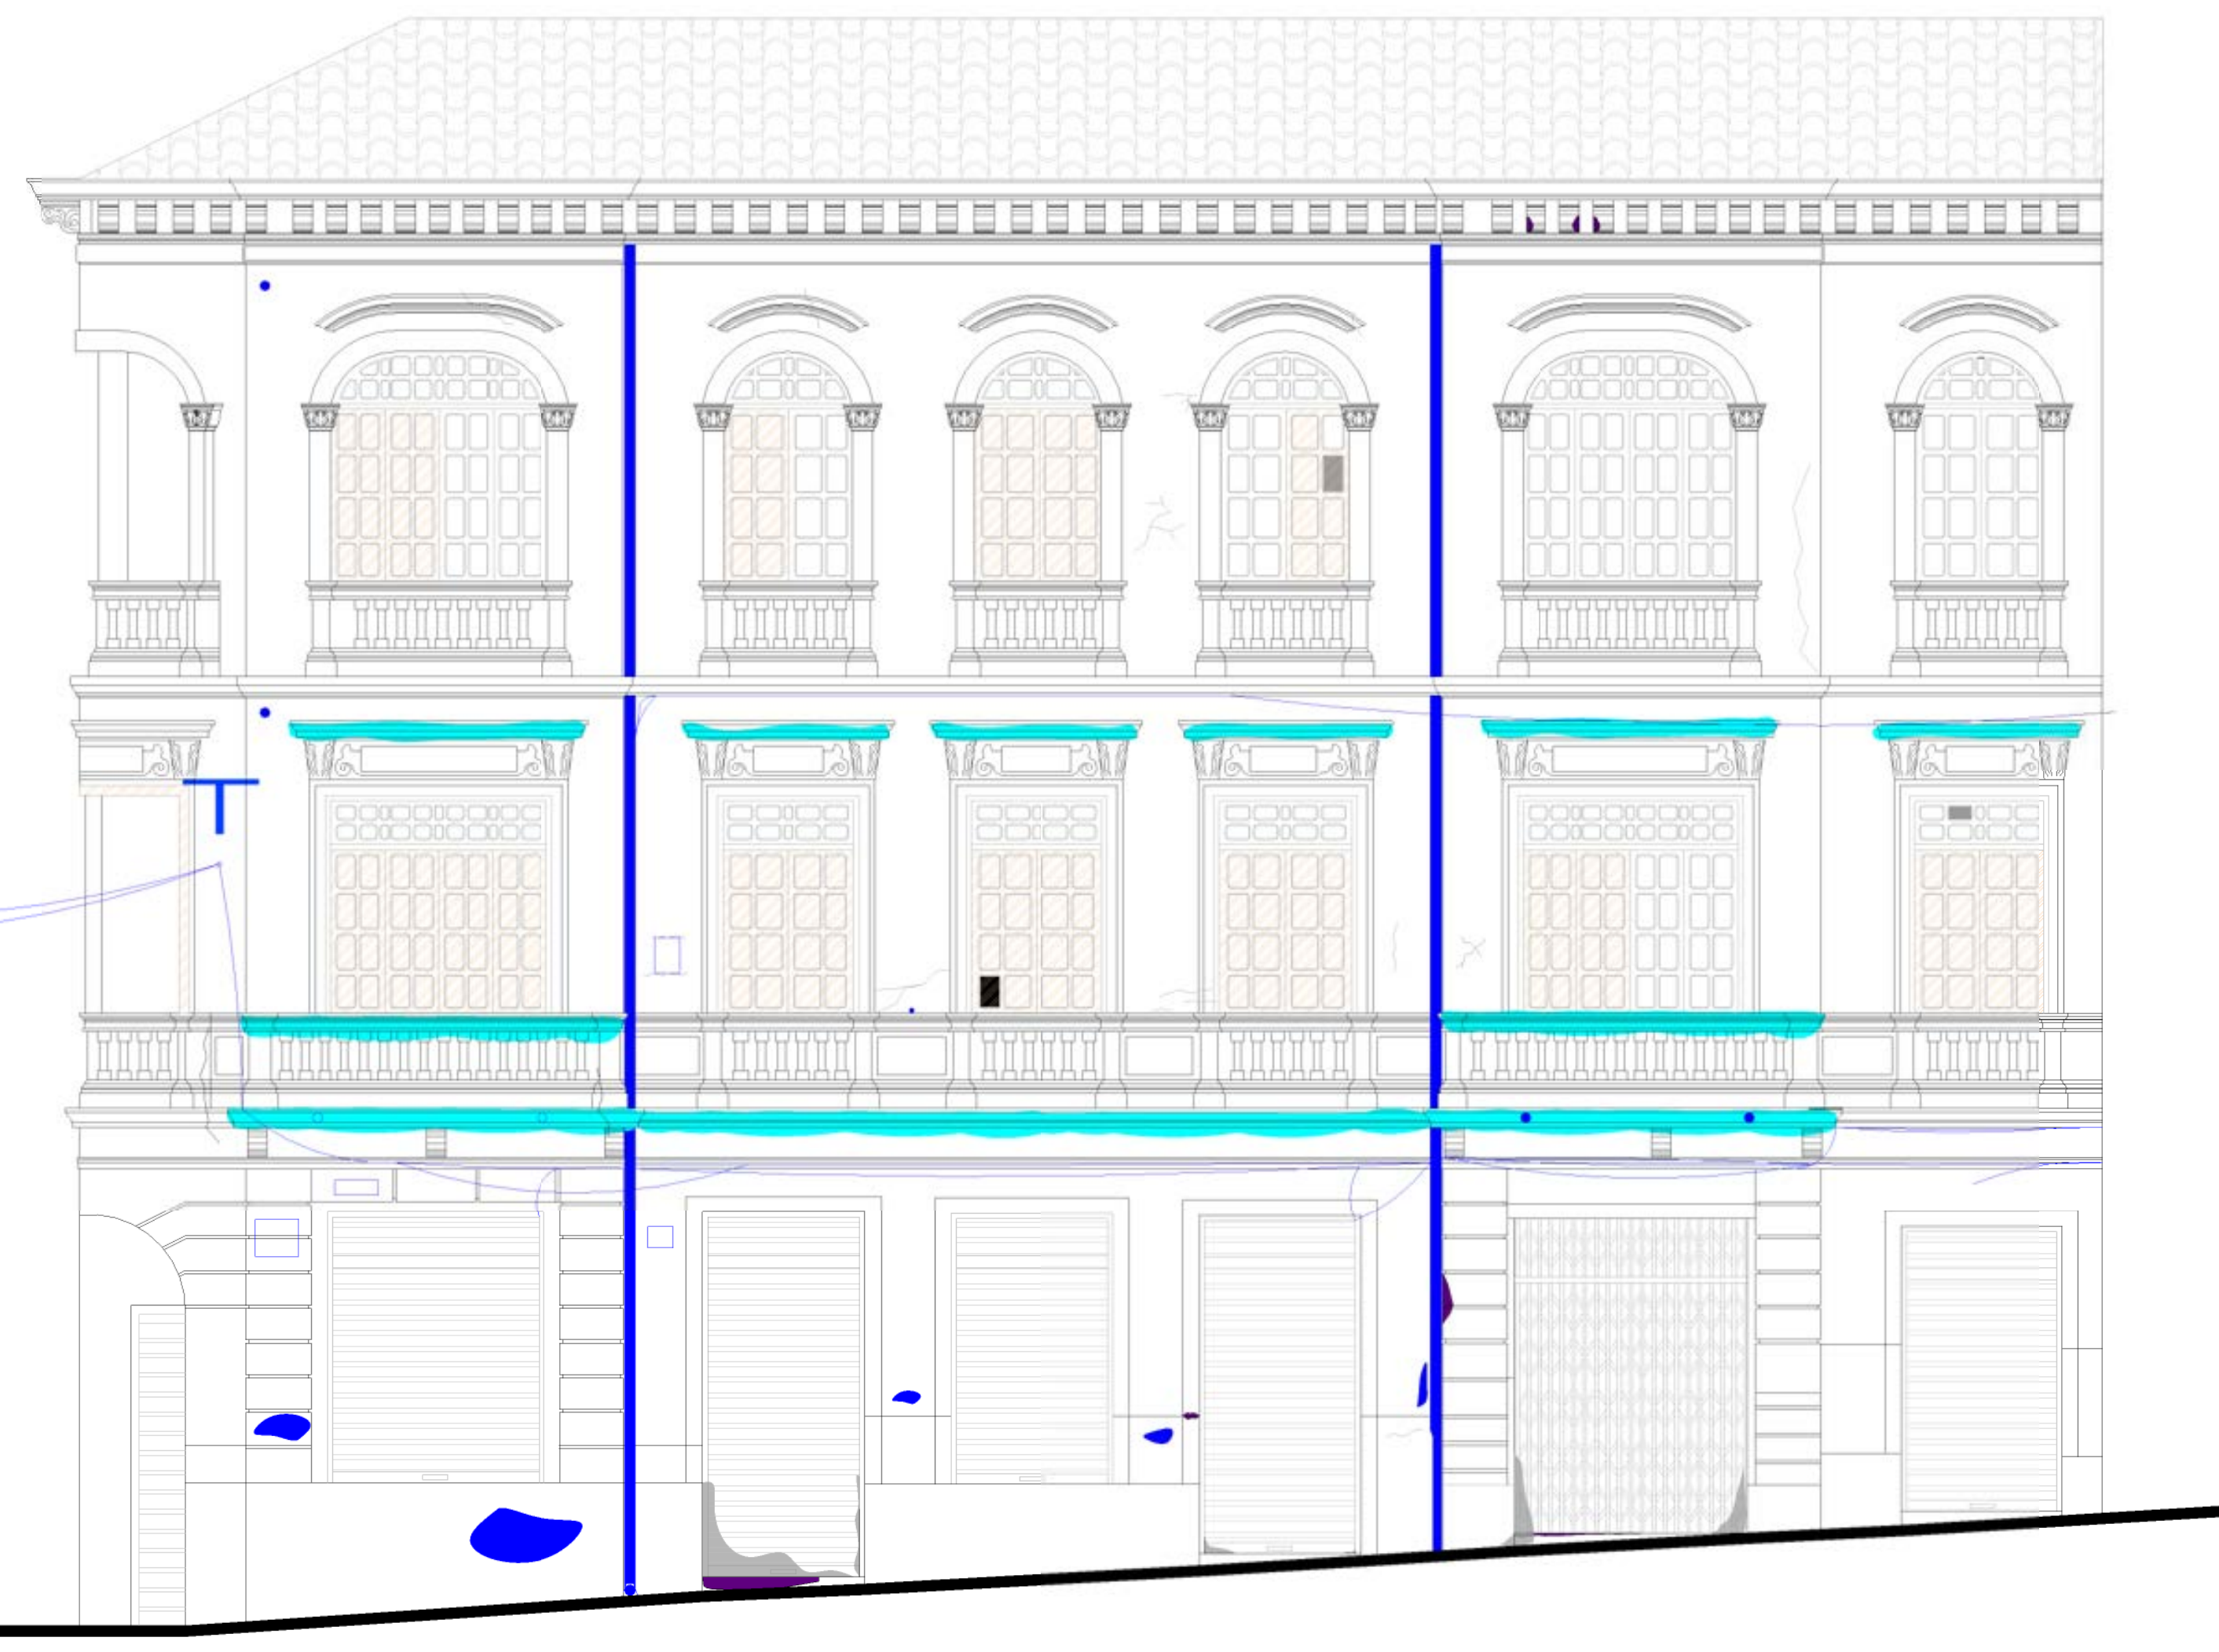
EA05_FACHADA CALLE VARGAS
Esc: 1 : 50

Descripción	Simbología
Acción antrópica	
Pérdida de sección	
Madera degradada	
Manchas de humedad	
Fisuras superficiales

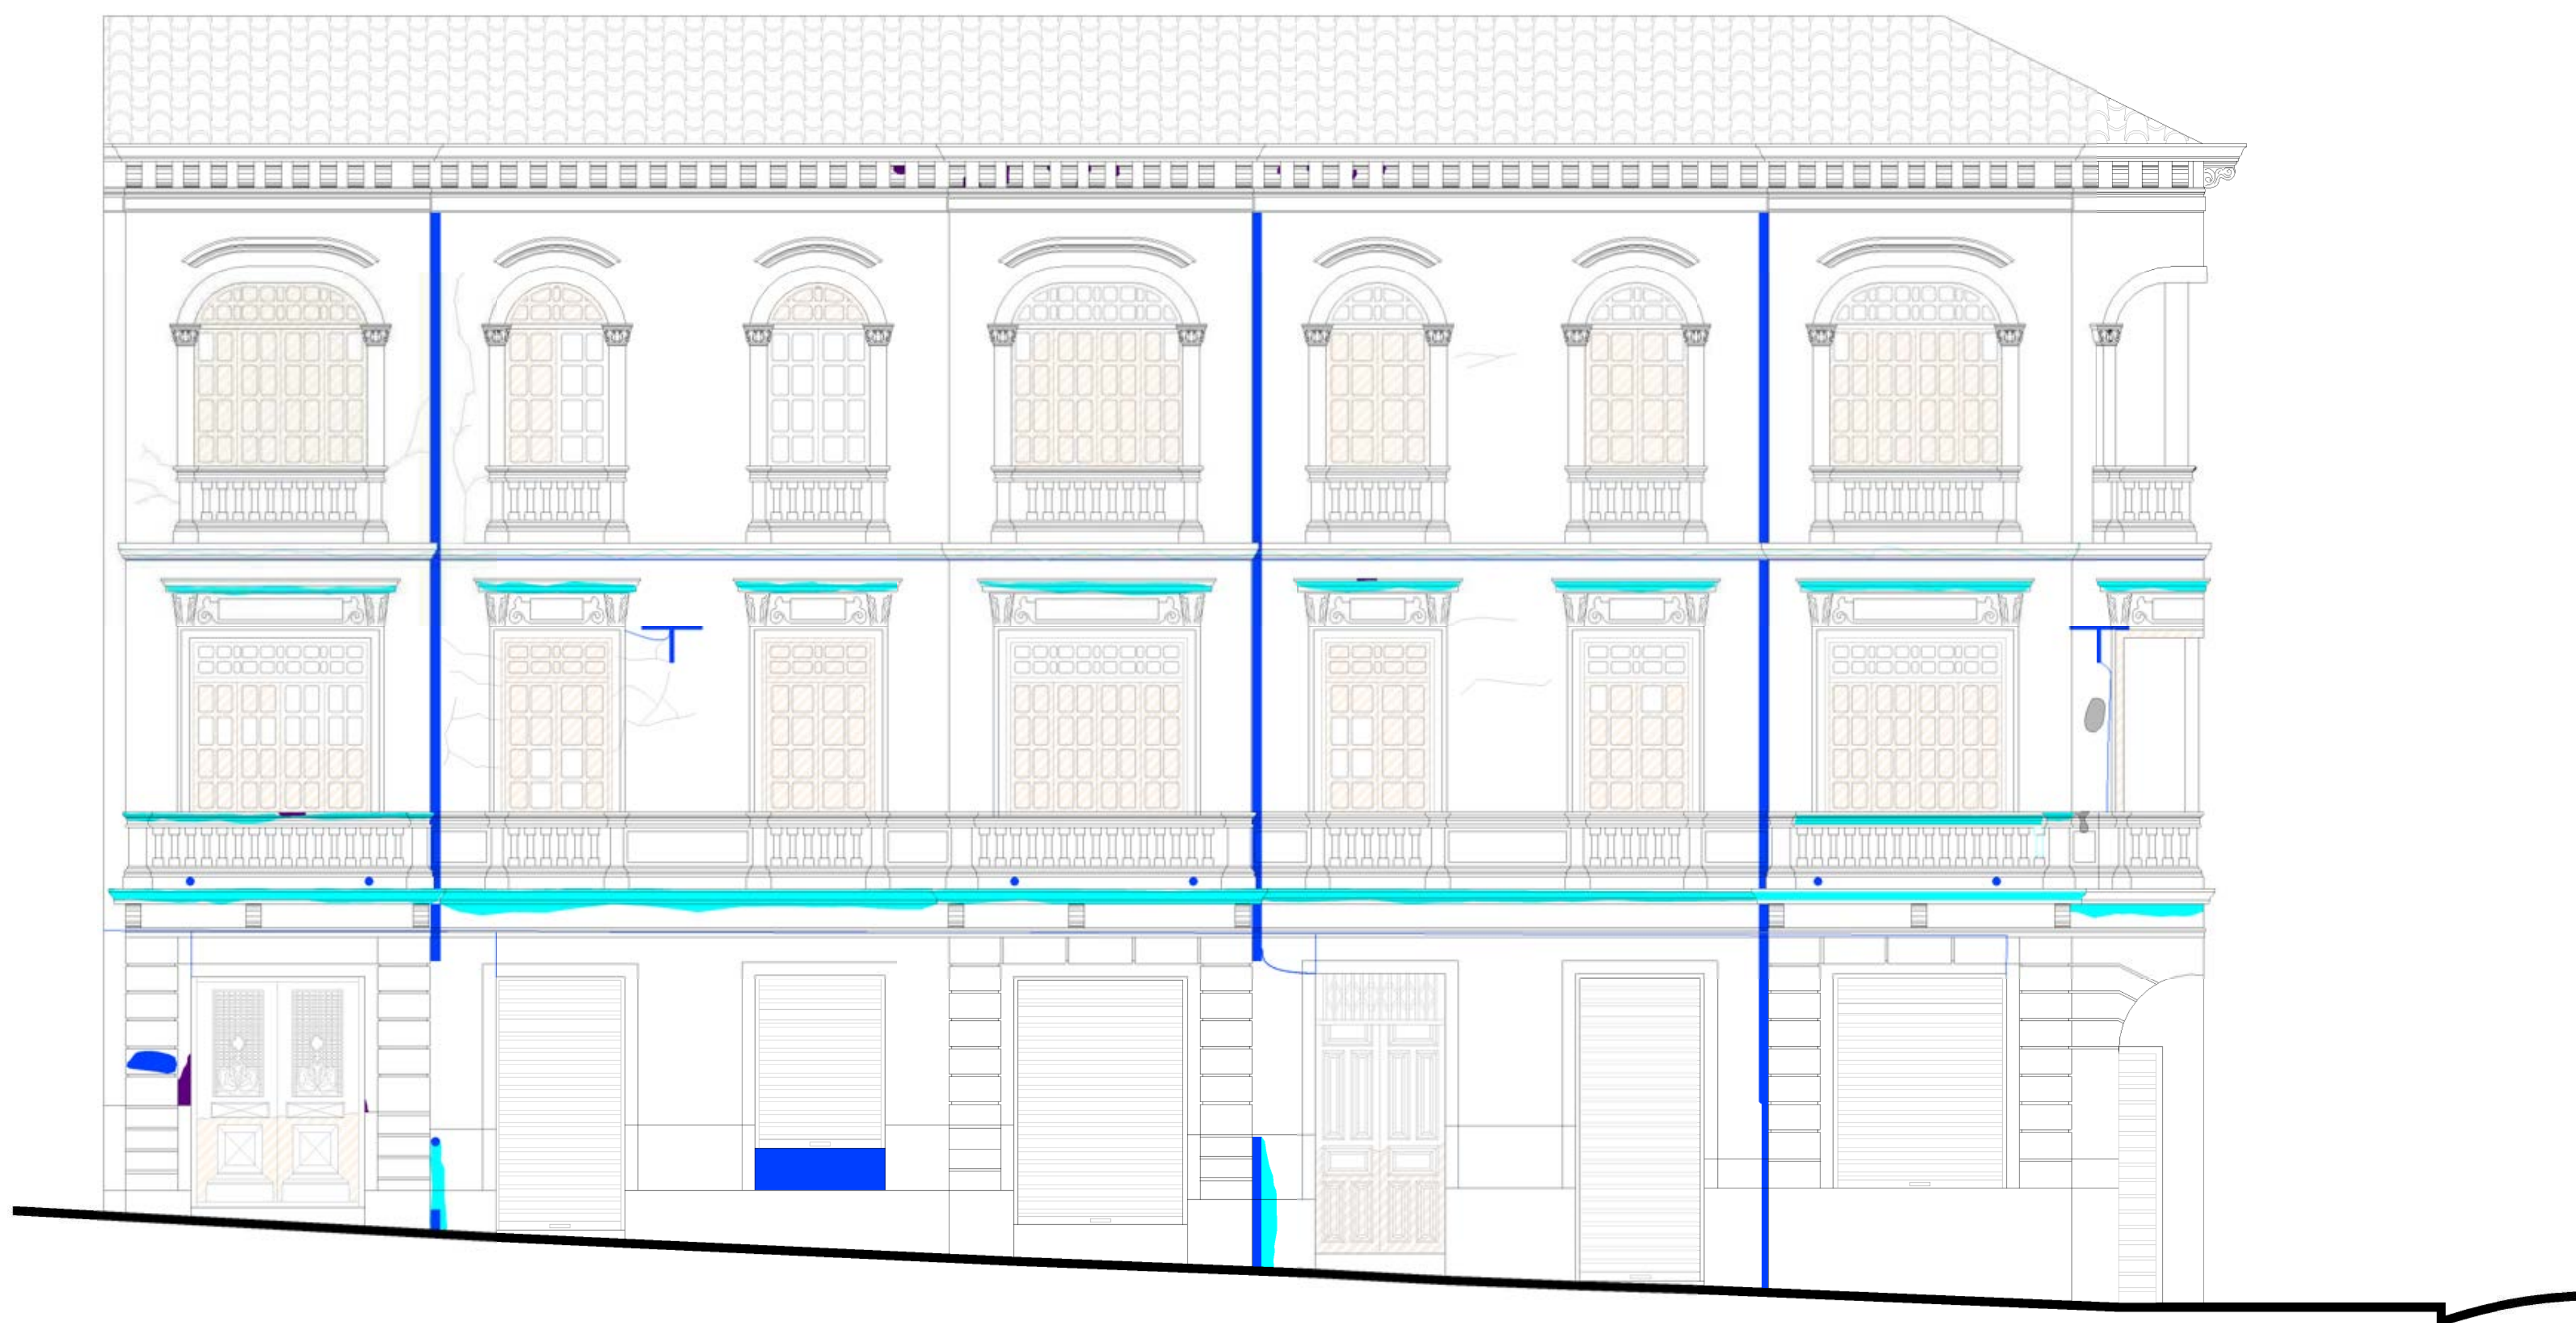
EA06_FACHADA CALLE MANABÍ
Esc: 1 : 50

Descripción	Símbología
Acción antrópica	
Pérdida de sección	
Madera degradada	
Manchas de humedad	
Fisuras superficiales

CONTENIDO: FACHADA CALLE MANABÍ
ESTADO ACTUAL

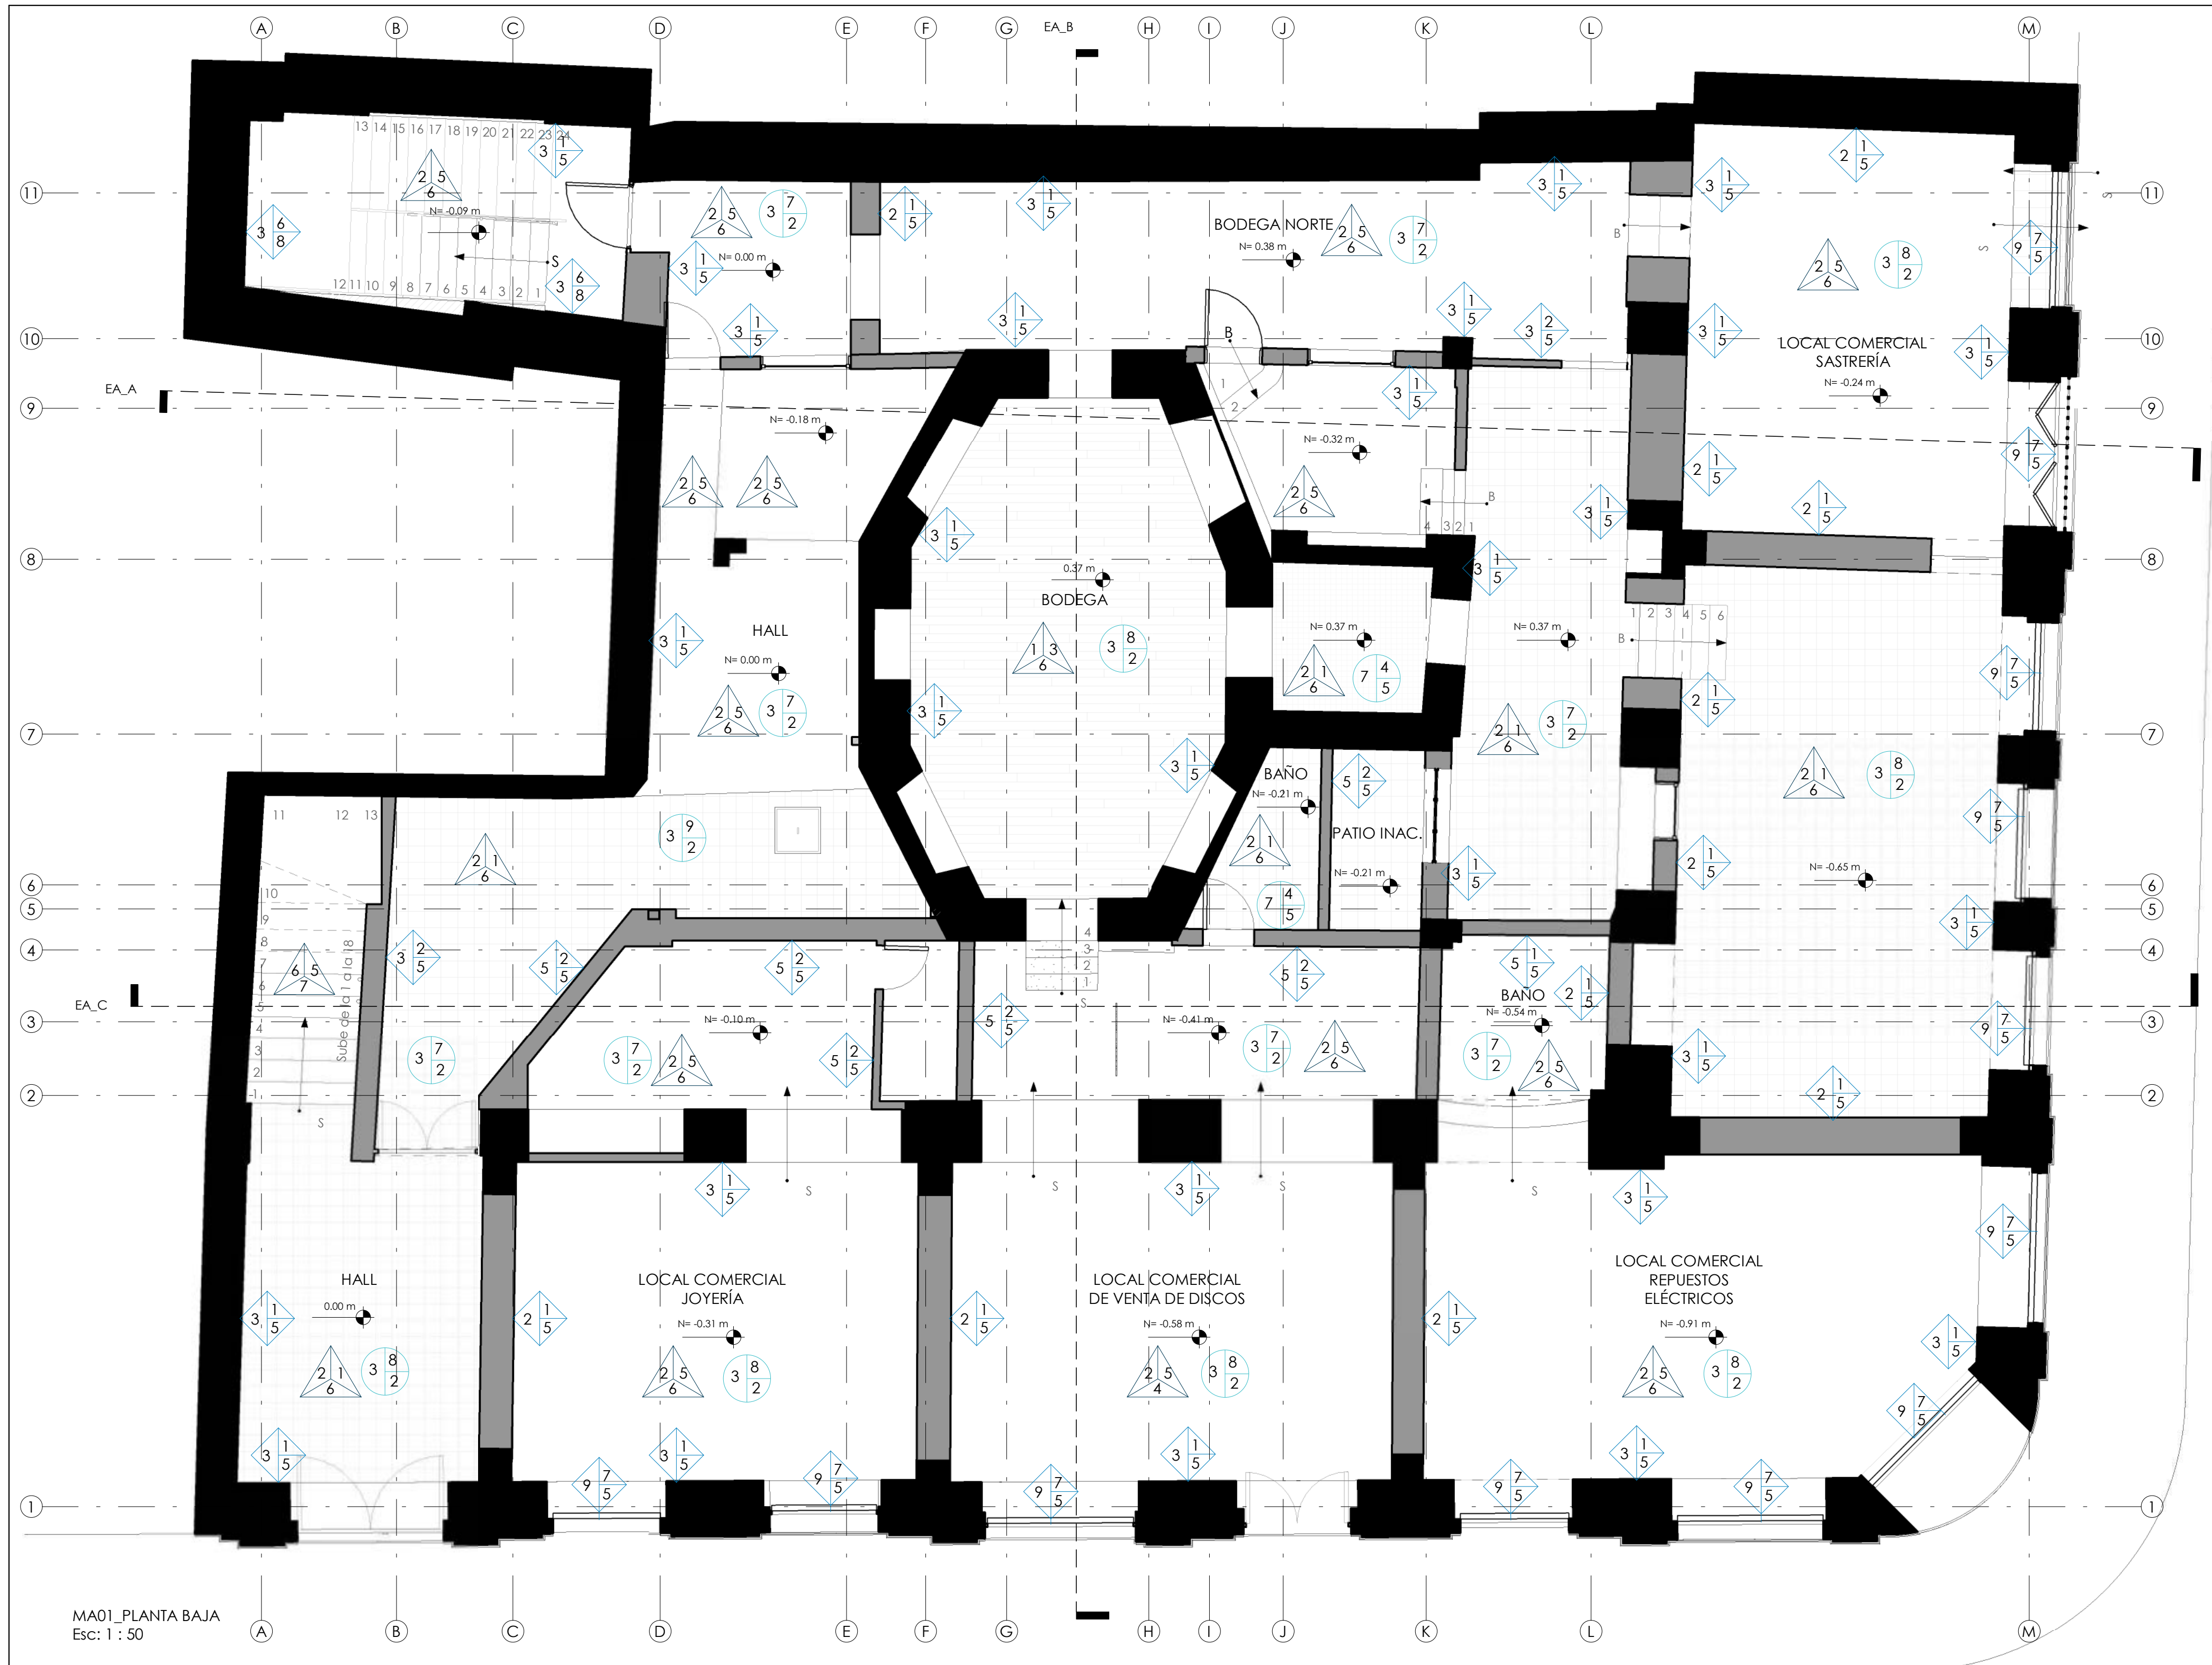
MA01_PLANTA BAJA
Esc: 1 : 50

CONTENIDO: PLANTA BAJA - MATERIALES

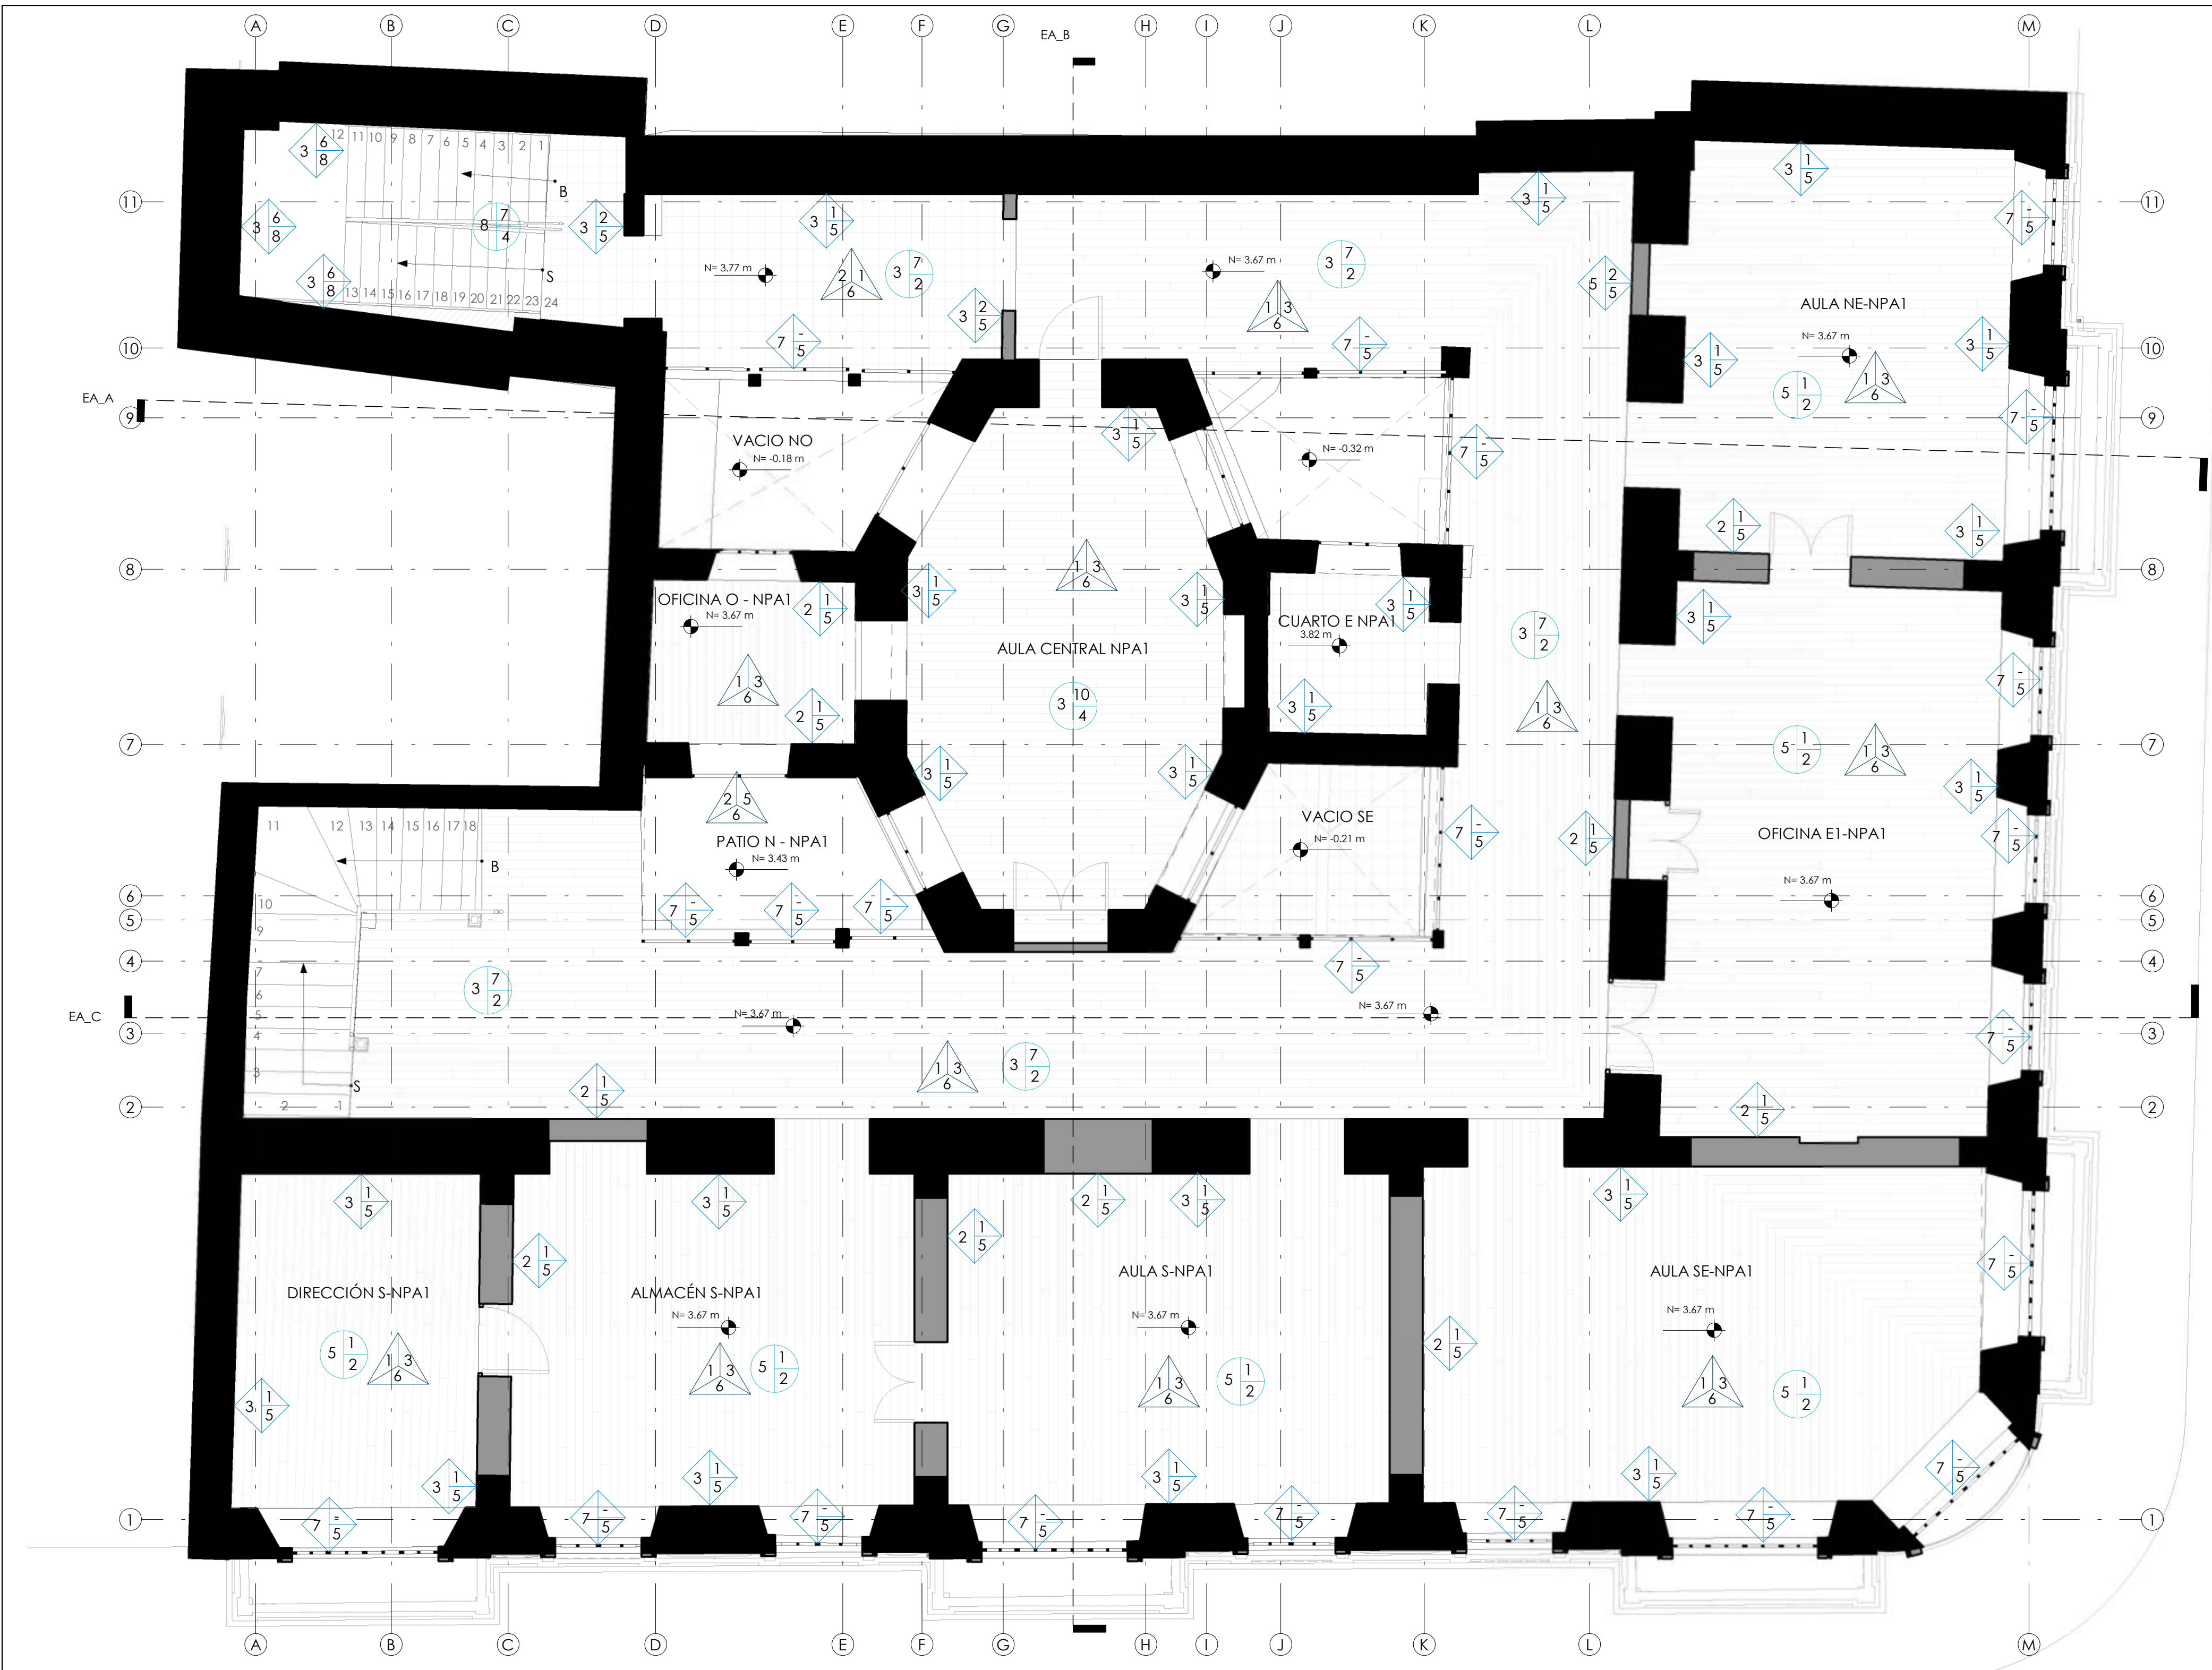
MA02_PRIMERA PLANTA ALTA
Esc: 1 : 50

CONTENIDO: PRIMERA PLANTA ALTA - MATERIALES
