ECO MUSEO BIBLIOTECA

ARQ. JUAN FRANCISCO CAZORLA ARTEAGA

CONTENIDO: PLANTA BAJA - ESTADO ACTUAL

LÁMINA: A01

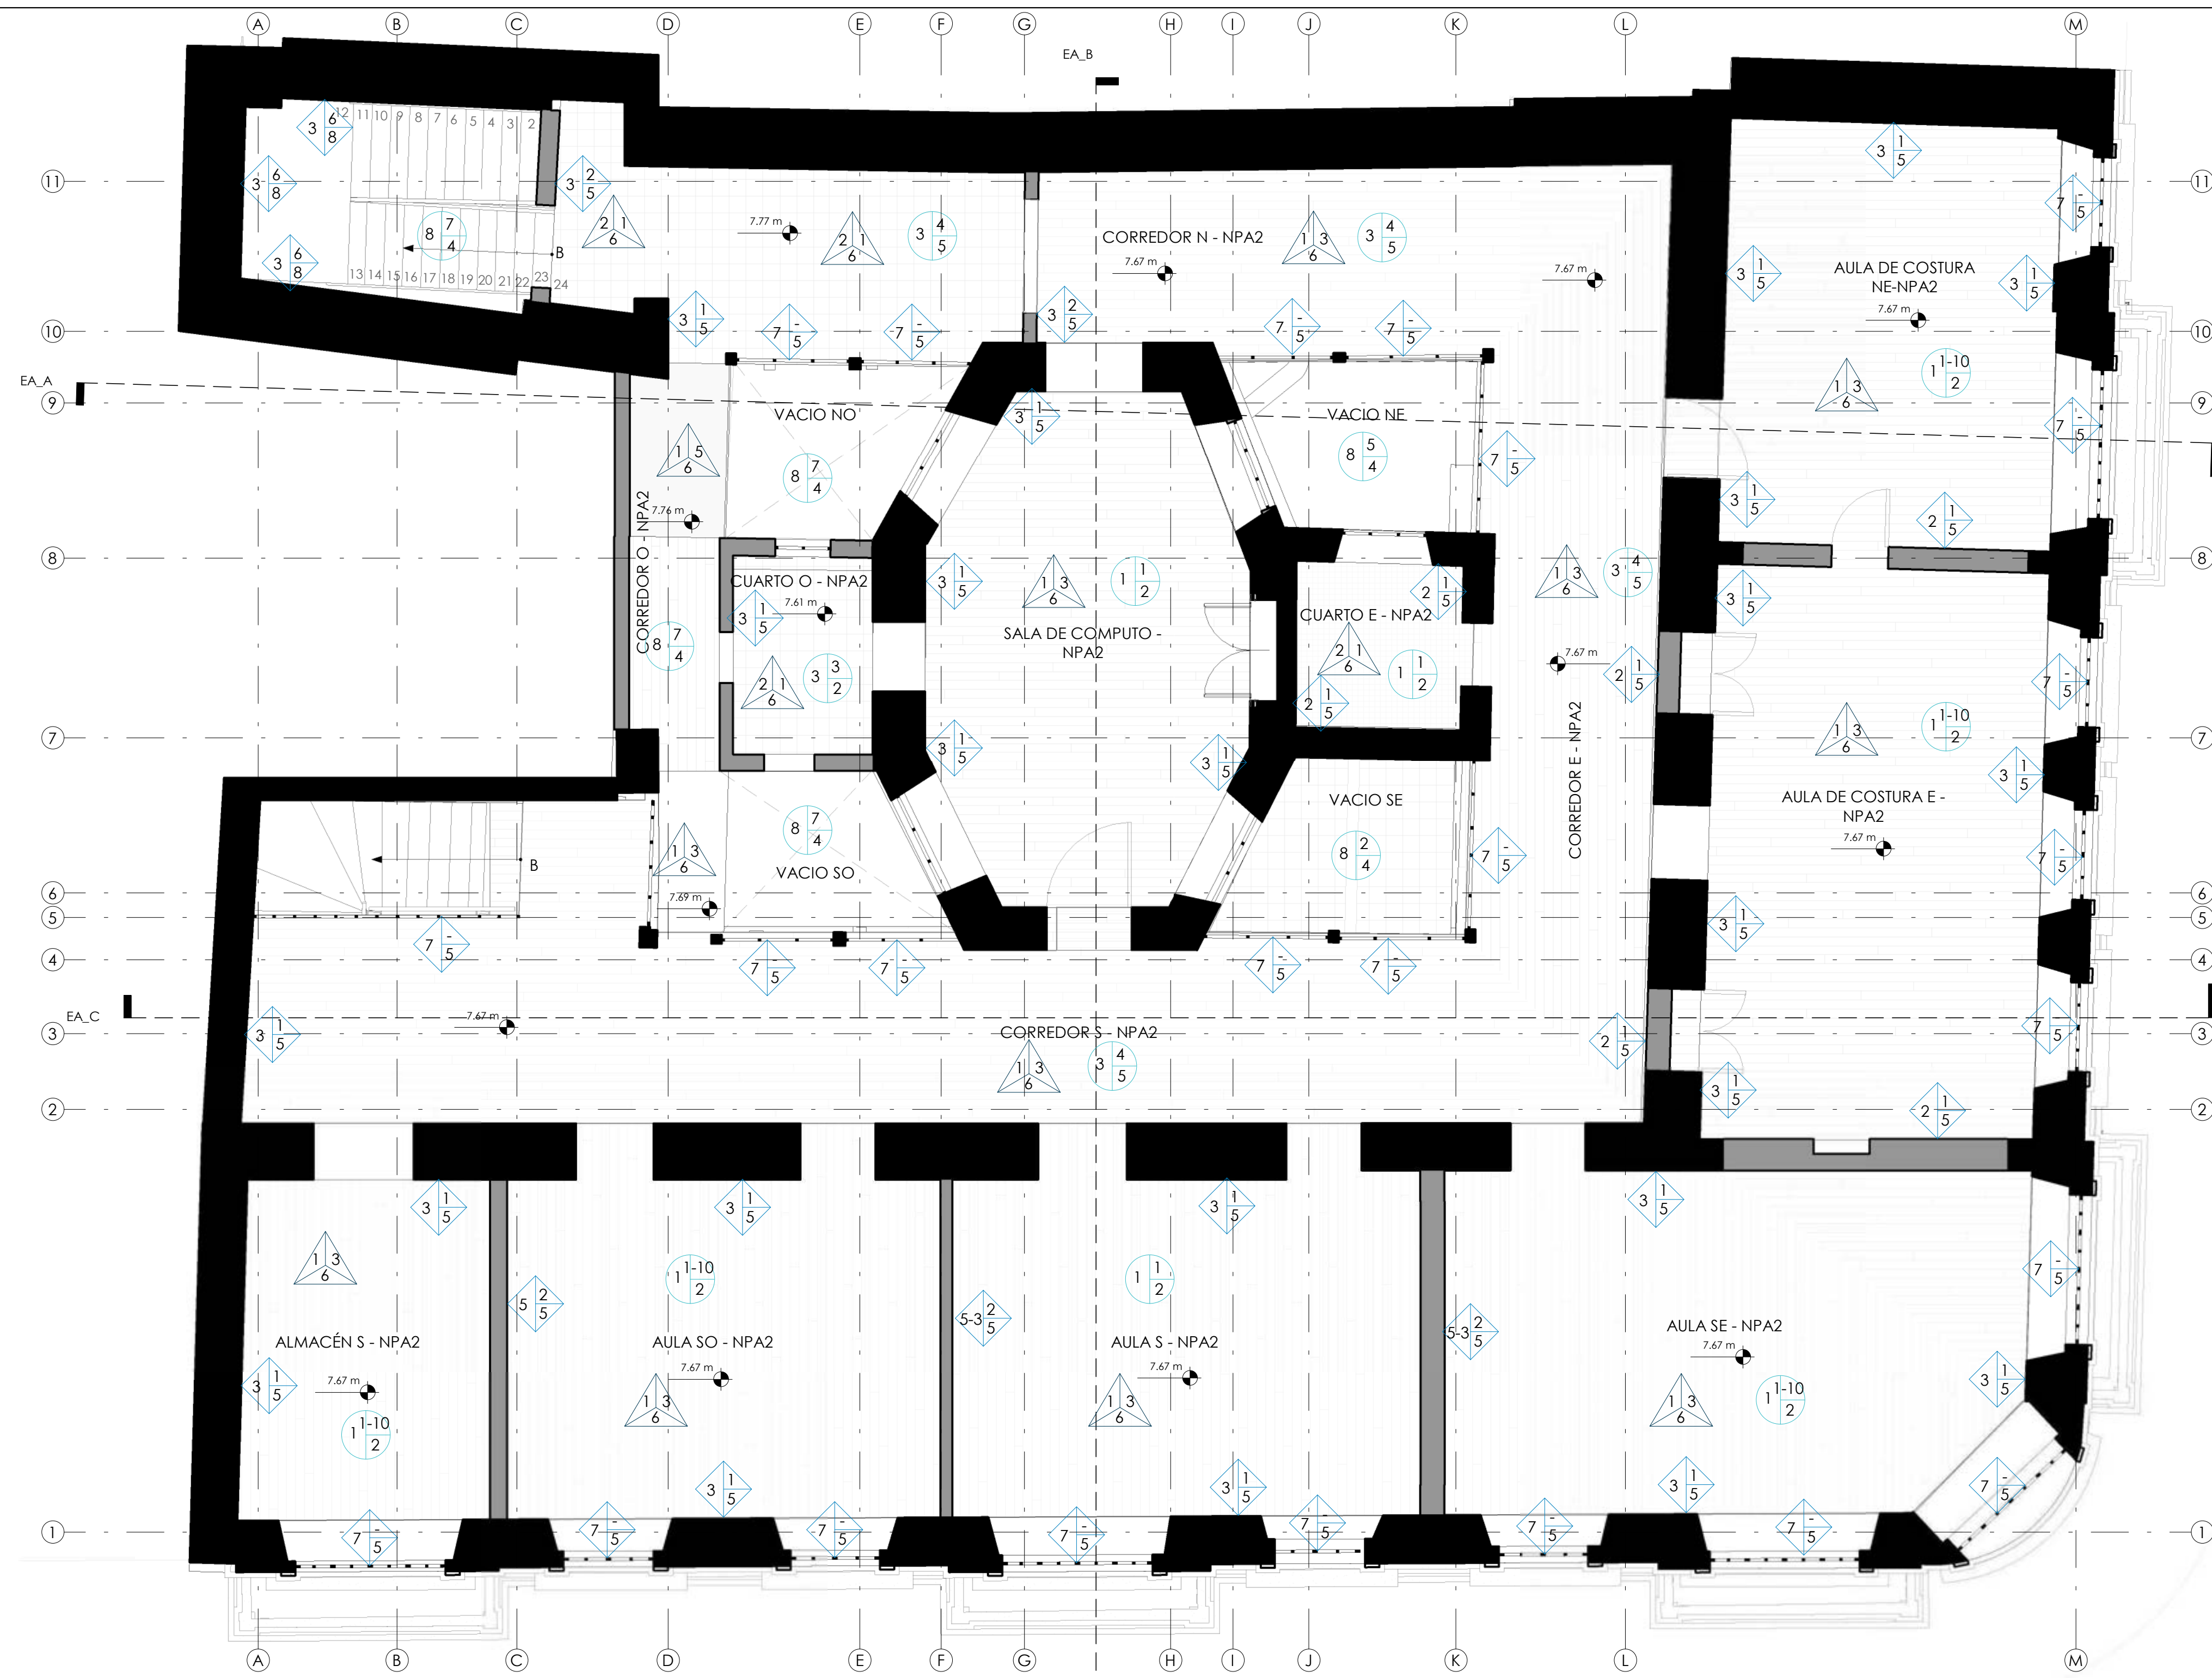
MA03_SEGUNDA PLANTA ALTA
Esc: 1 : 50

CONTENIDO:	TERCERA PLANTA ALTA - MATERIALES	LÁMINA:	A13
ESCALA:	LA INDICADA	FECHA:	SEPTIEMBRE 2021
		DE	35

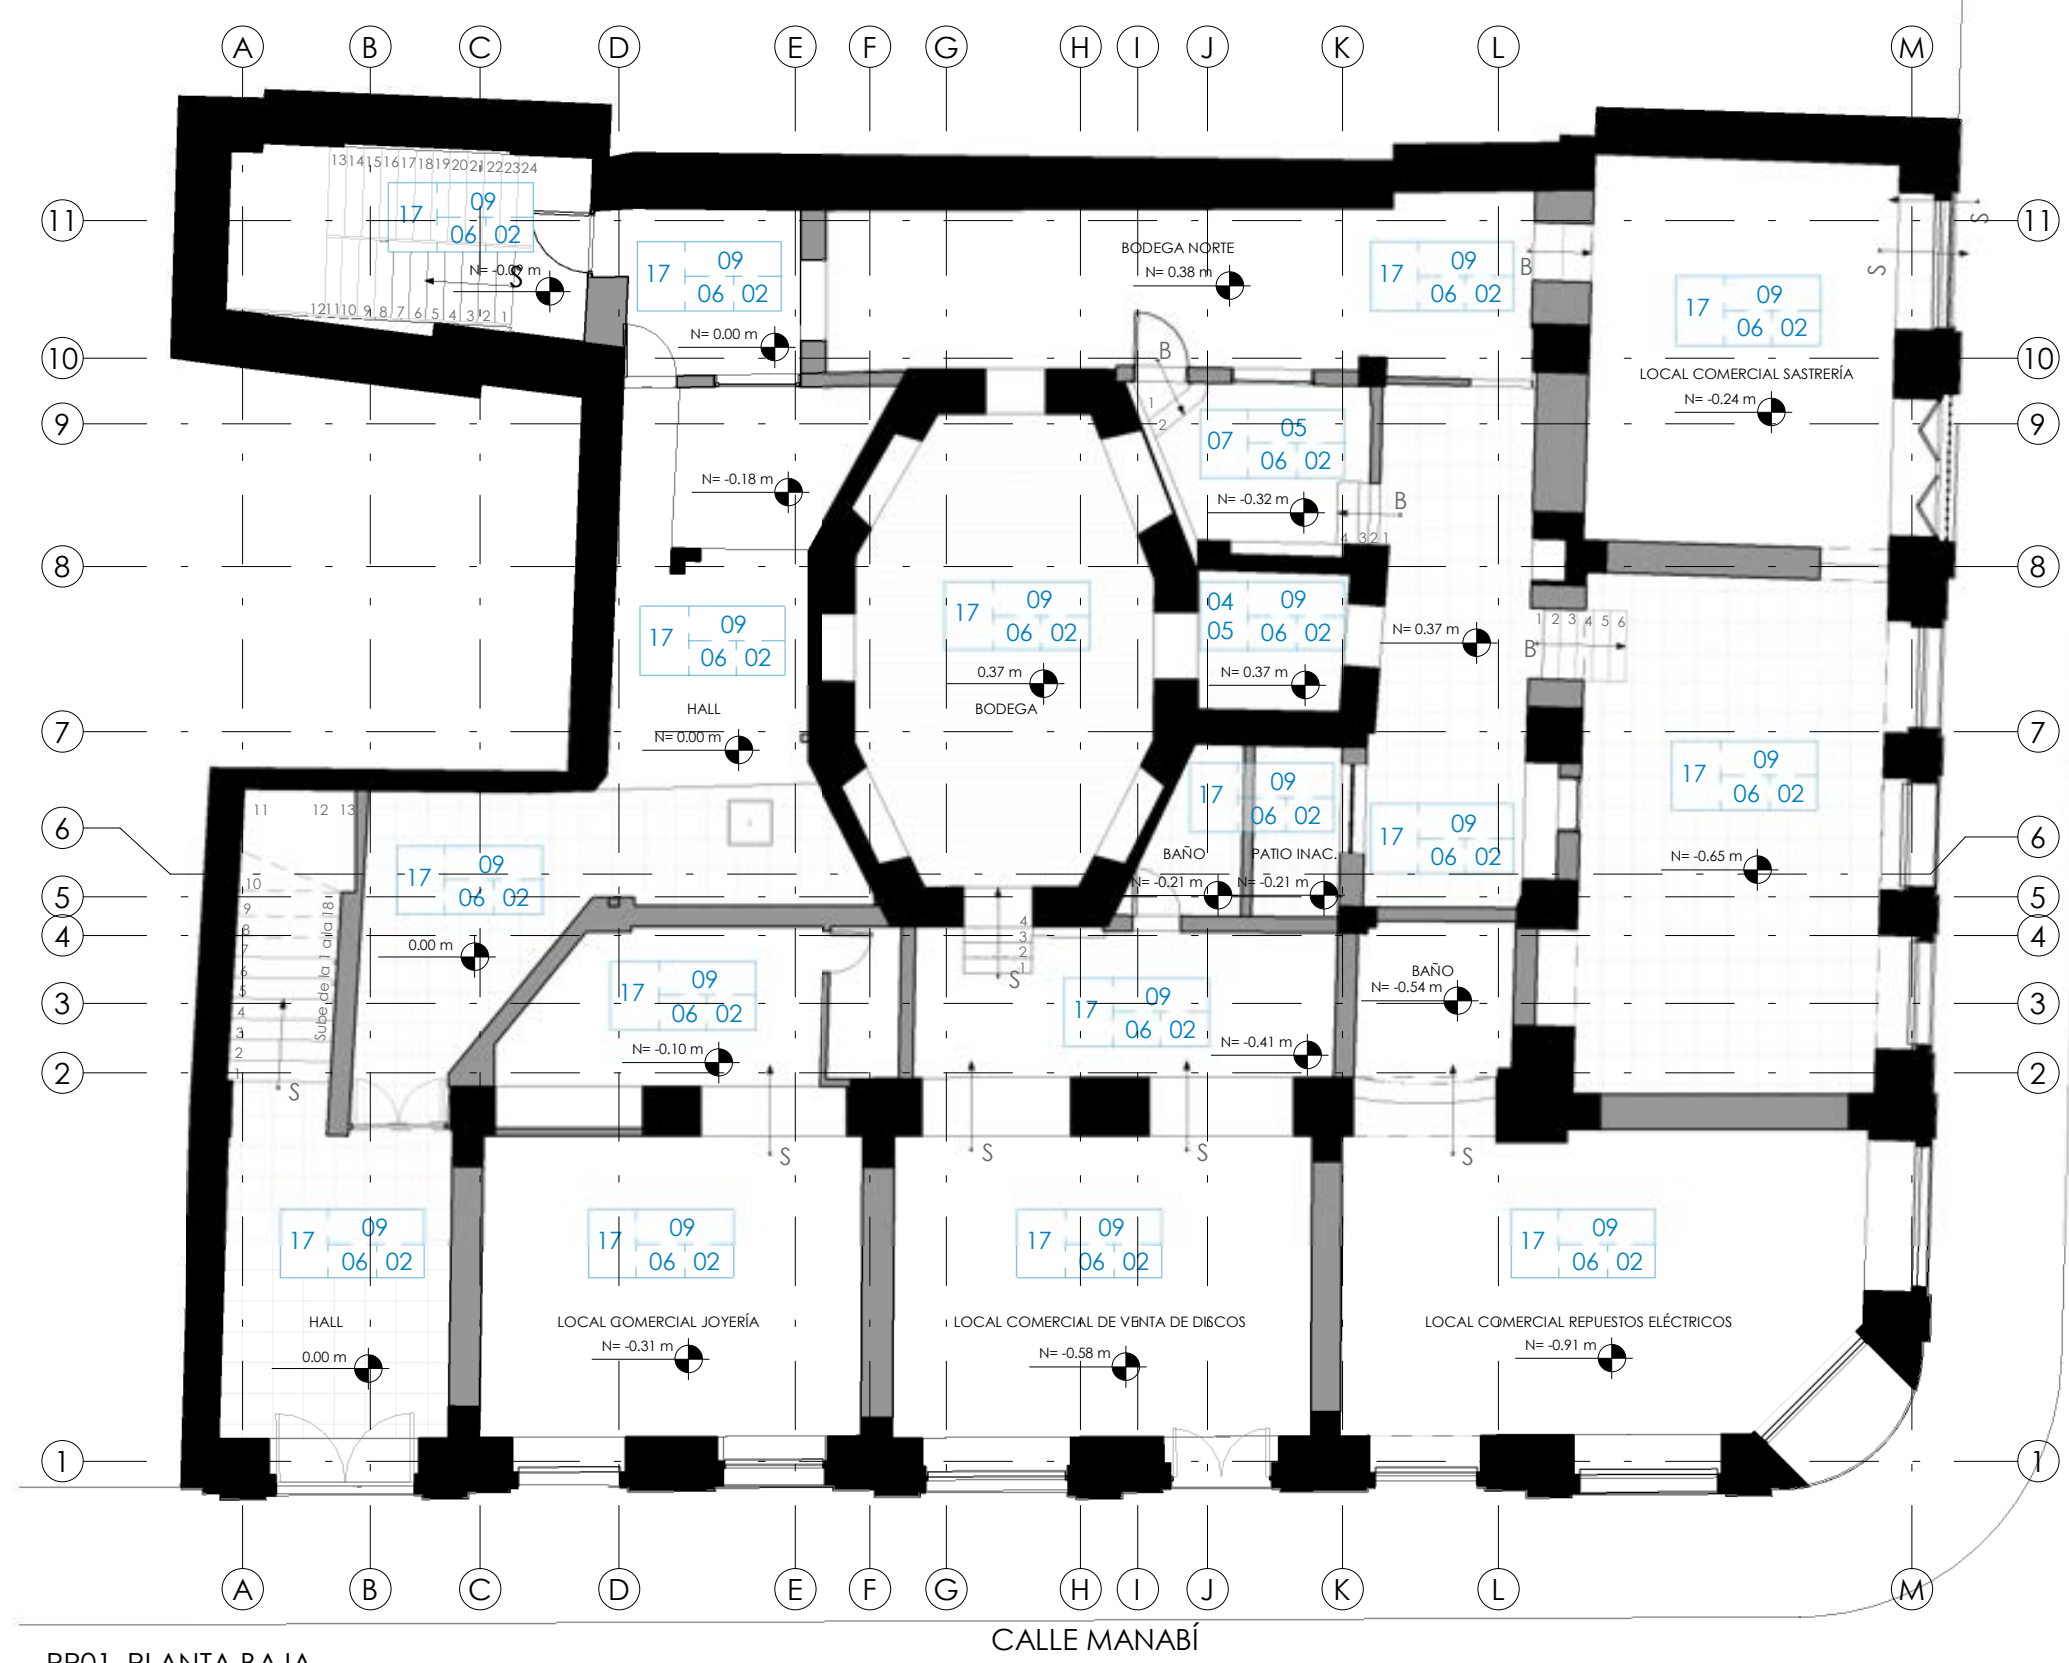
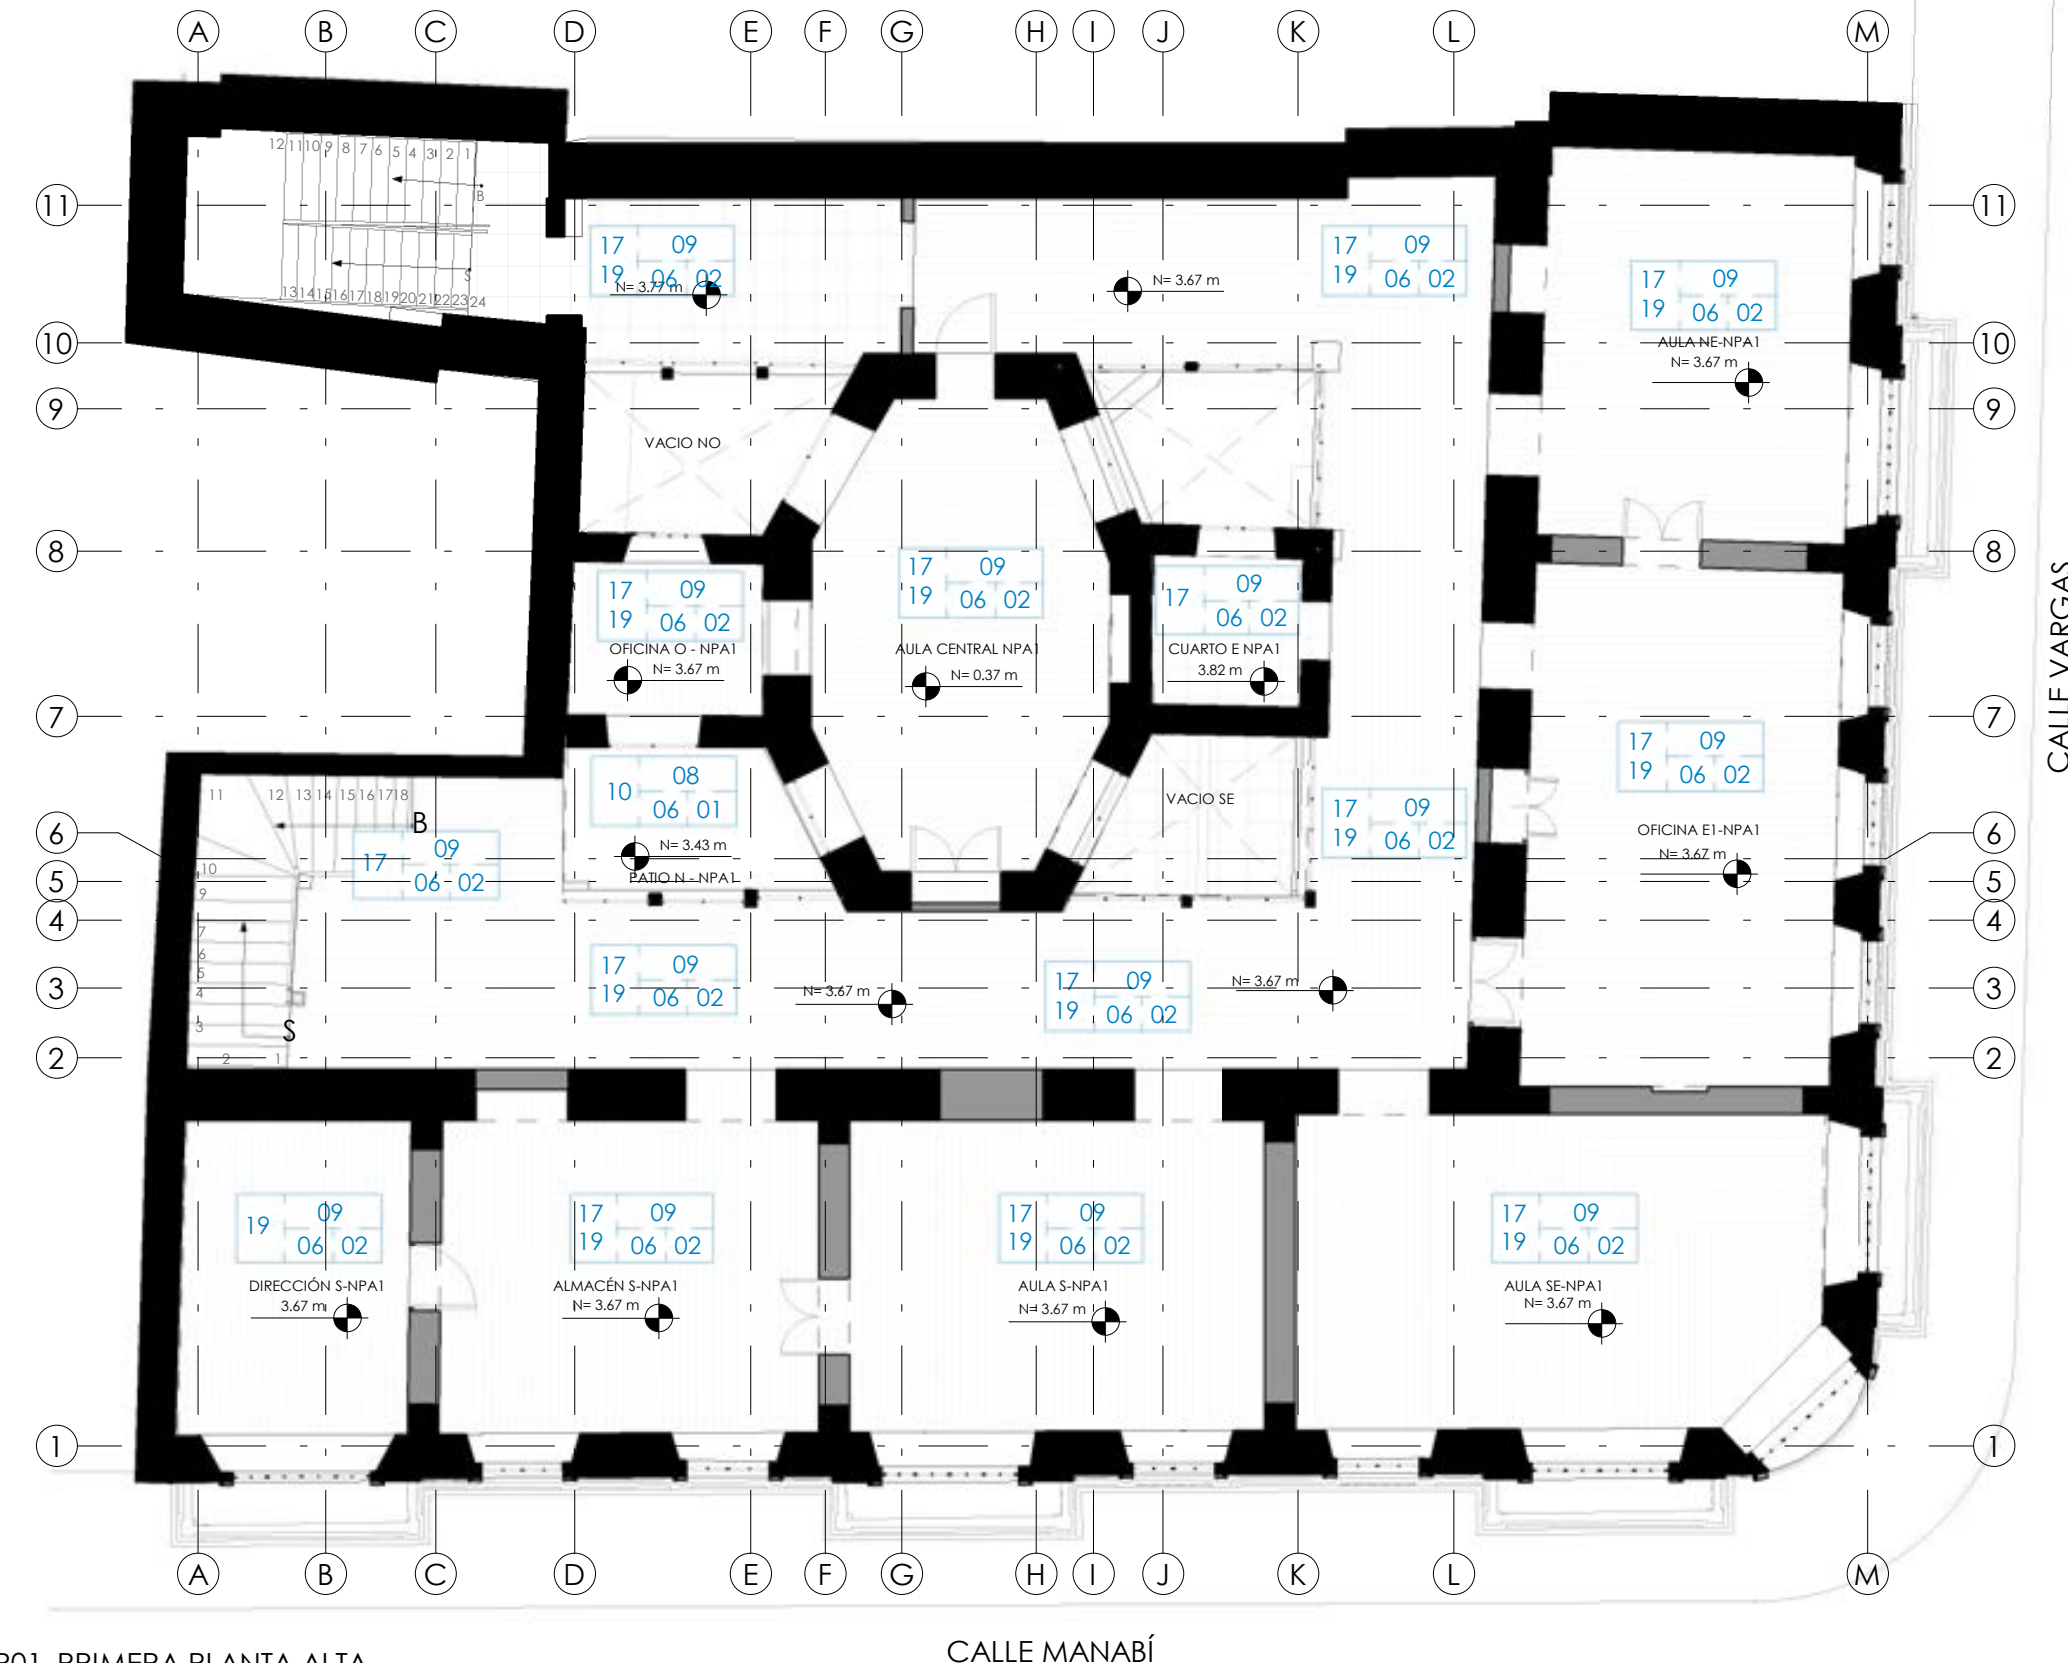
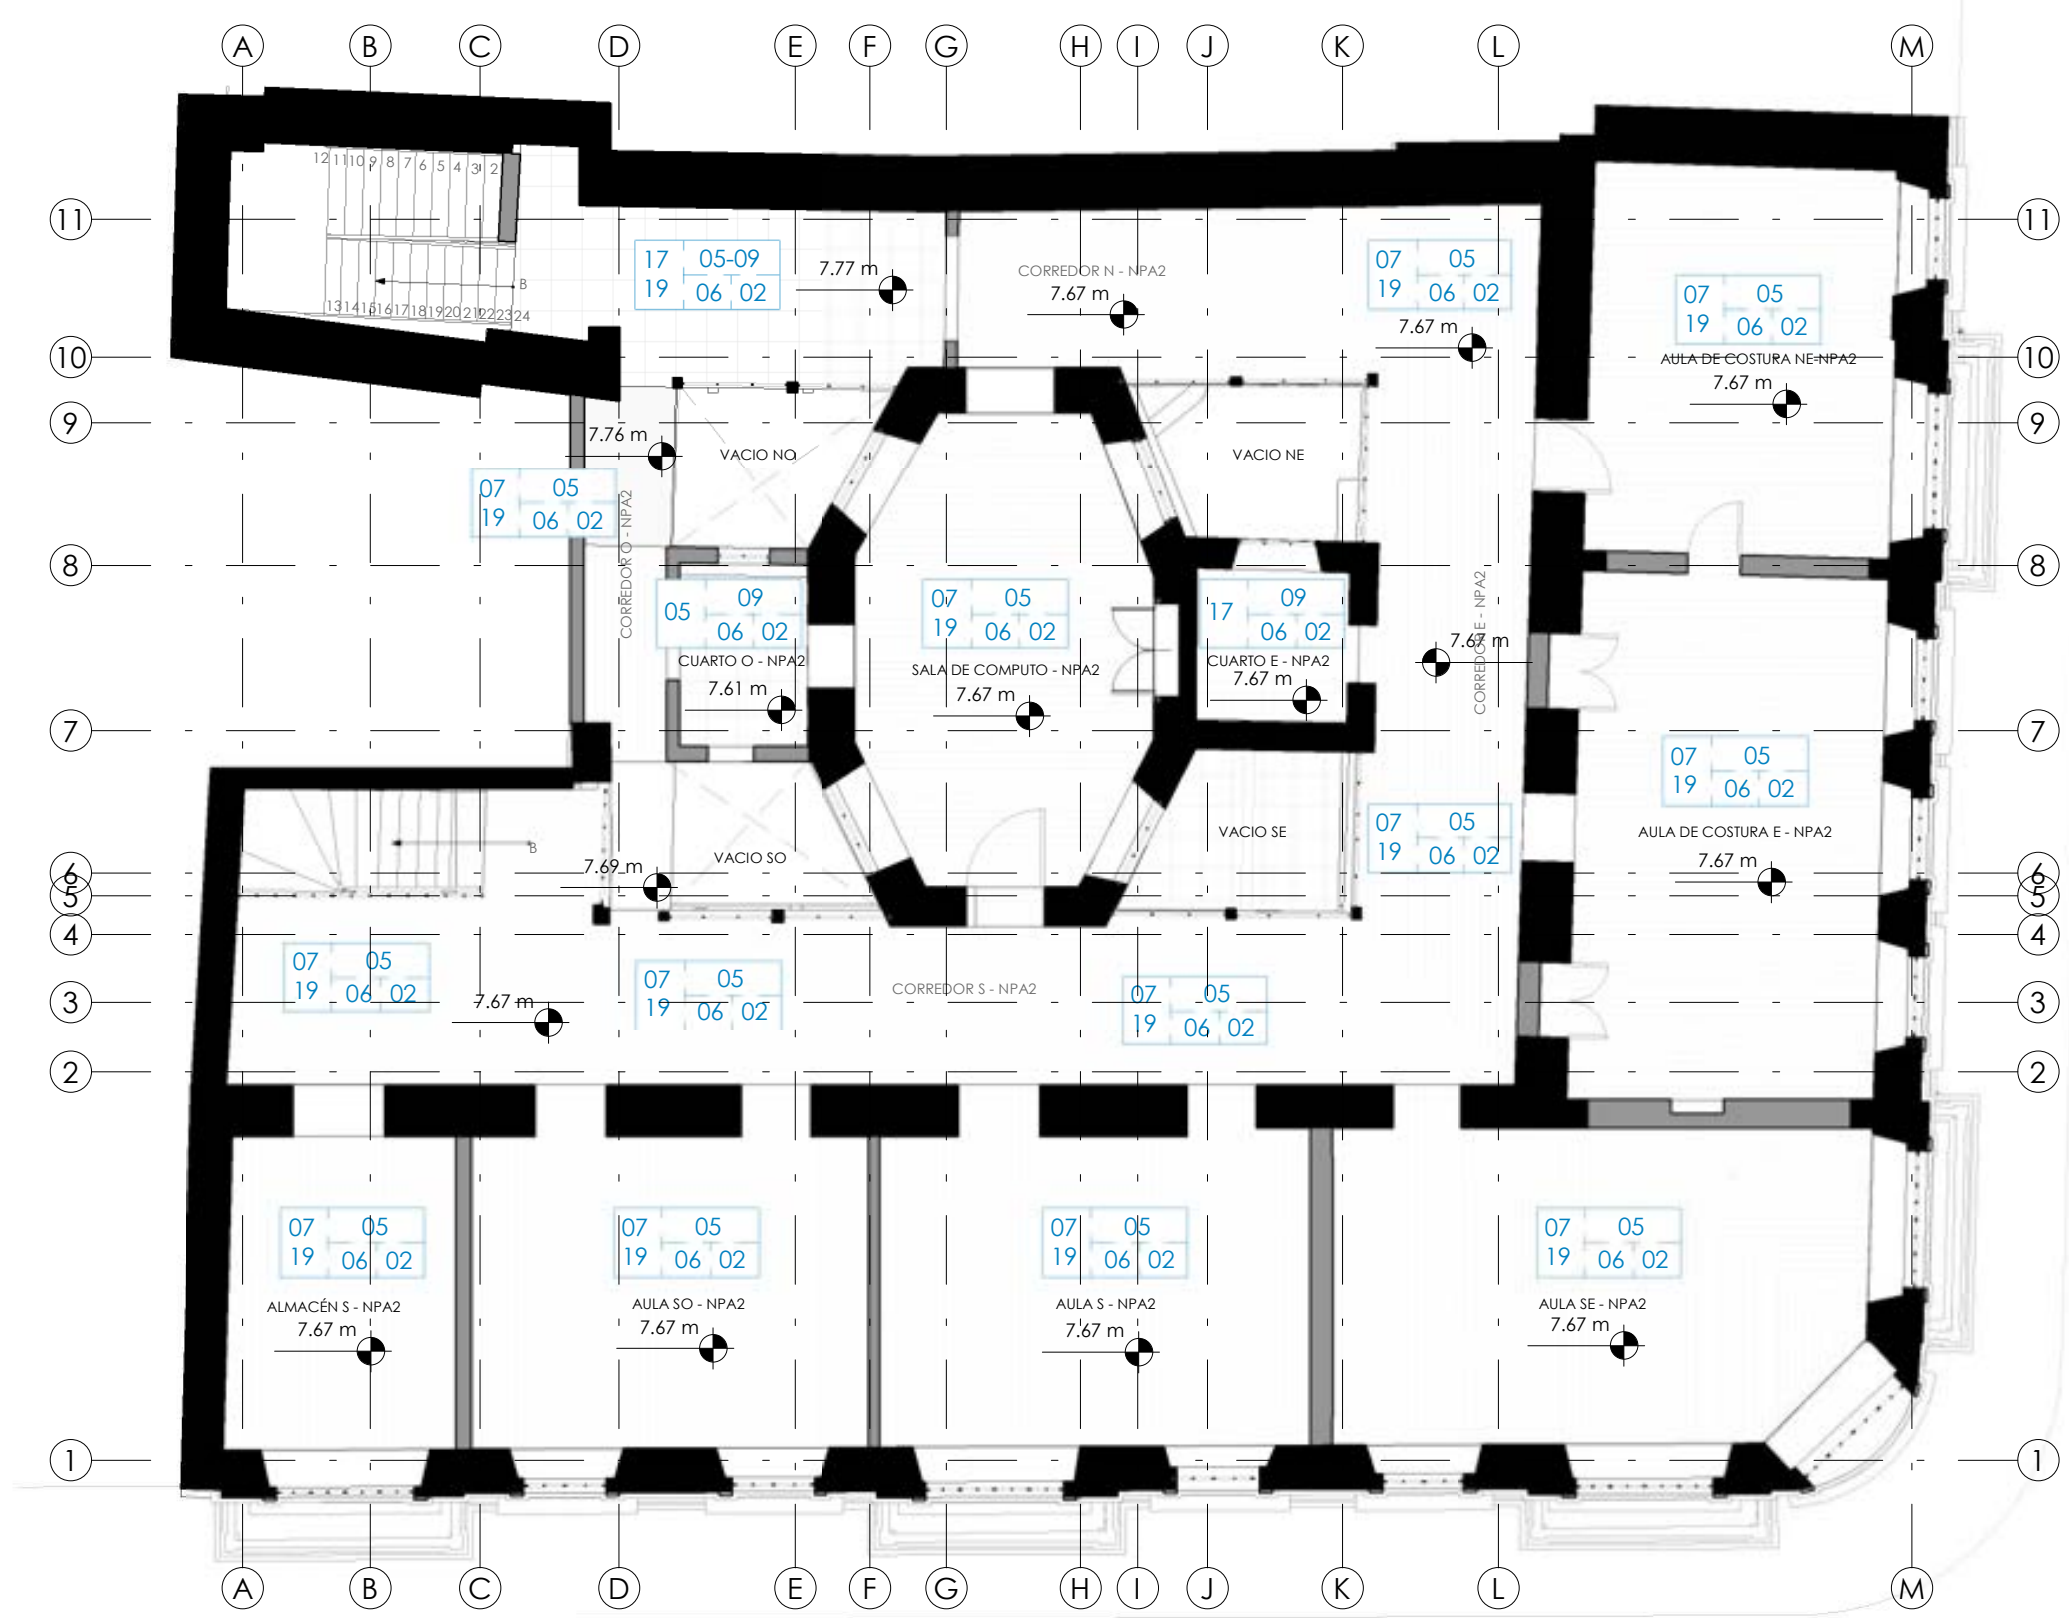
CONTENIDO: PLANO DE PATOLOGÍAS - PISOS
 LÁMINA: A15
 ESCALA: LA INDICADA FECHA: SEPTIEMBRE 2021 DE 35
