ECO MUSEO BIBLIOTECA

ARQ. JUAN FRANCISCO CAZORLA ARTEAGA

CONTENIDO: PLANTA BAJA - ESTADO ACTUAL

LÁMINA: A01

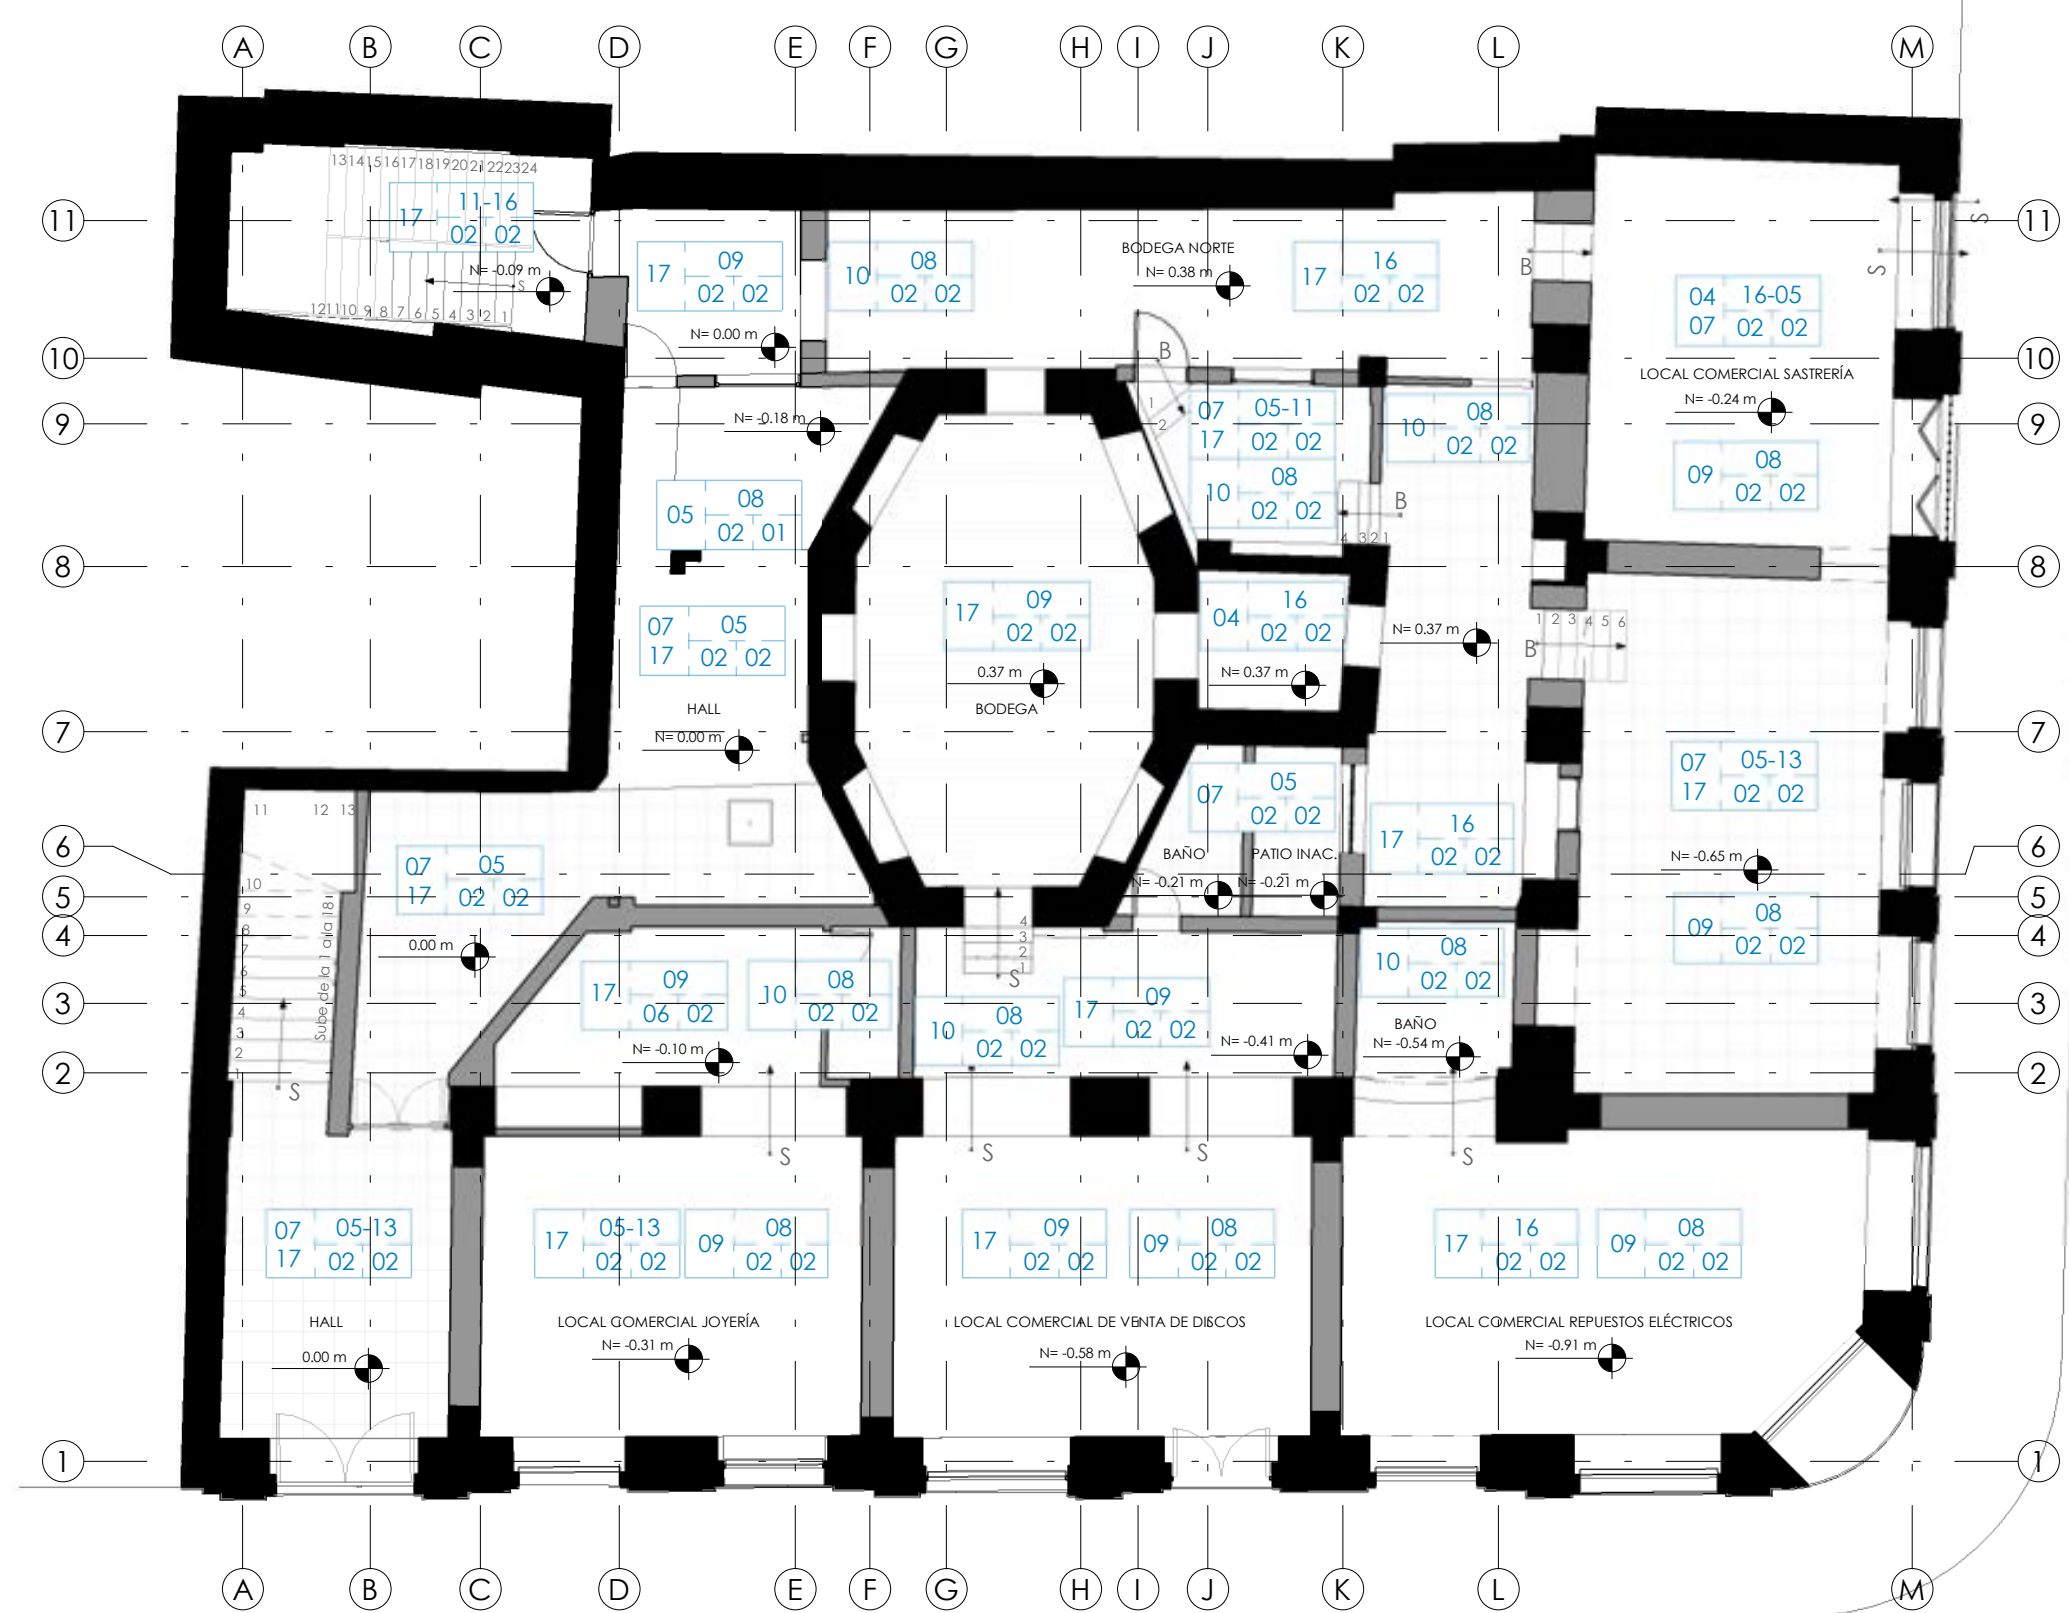
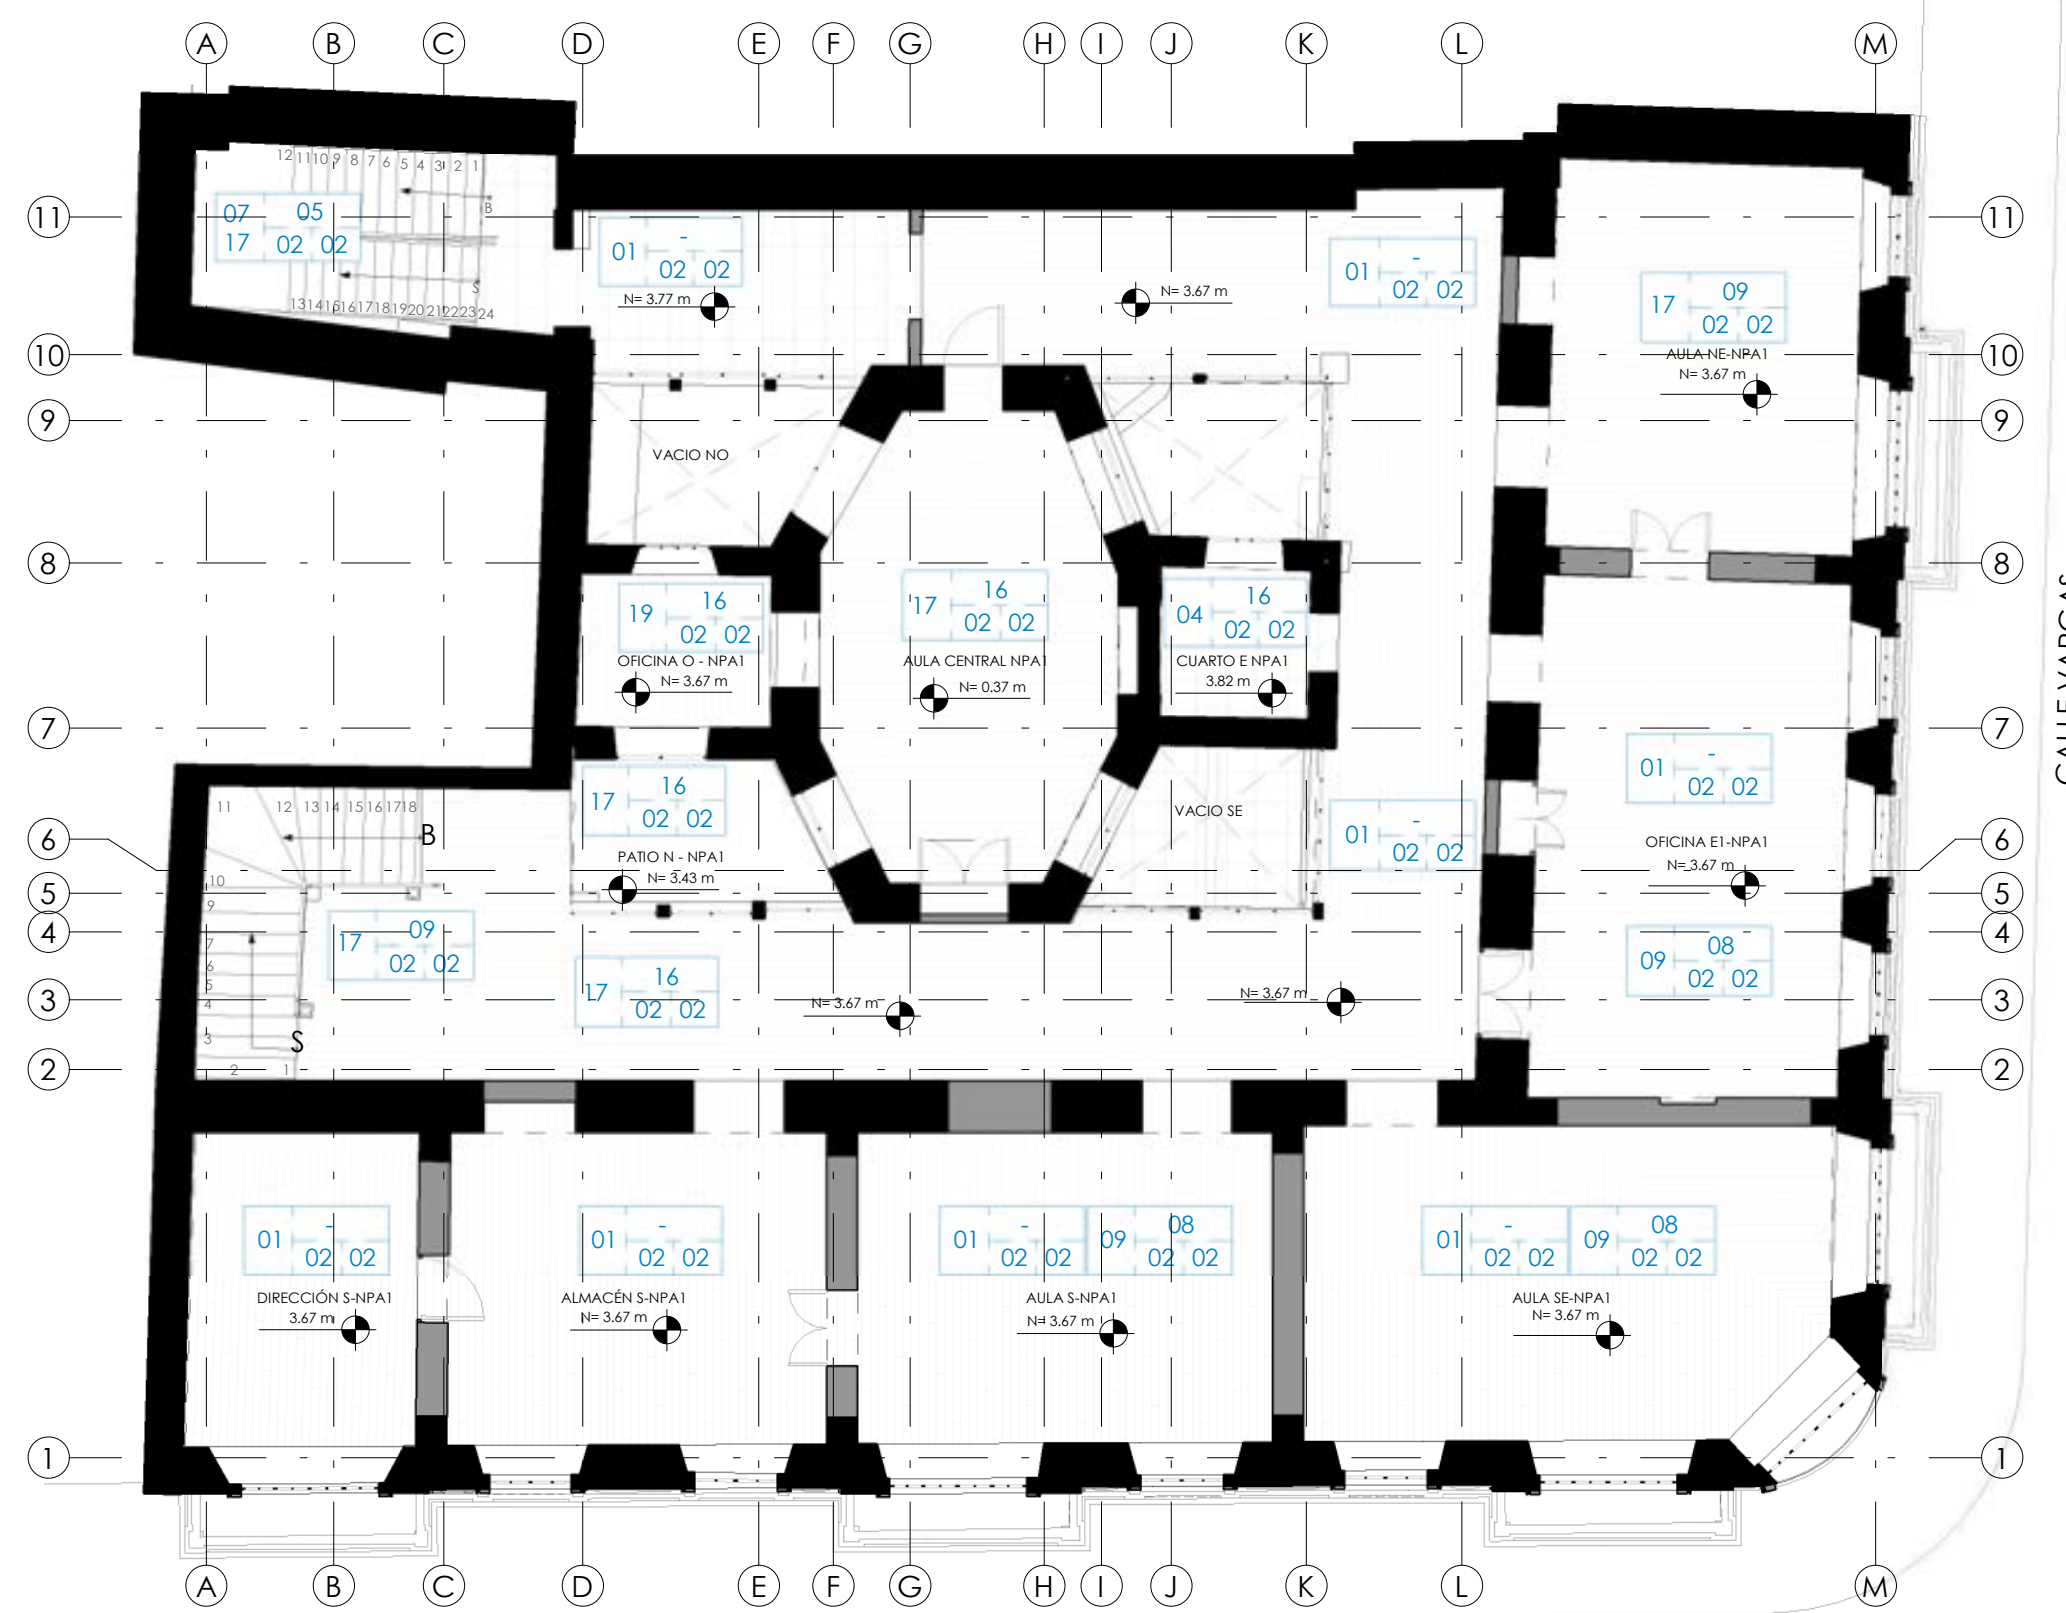
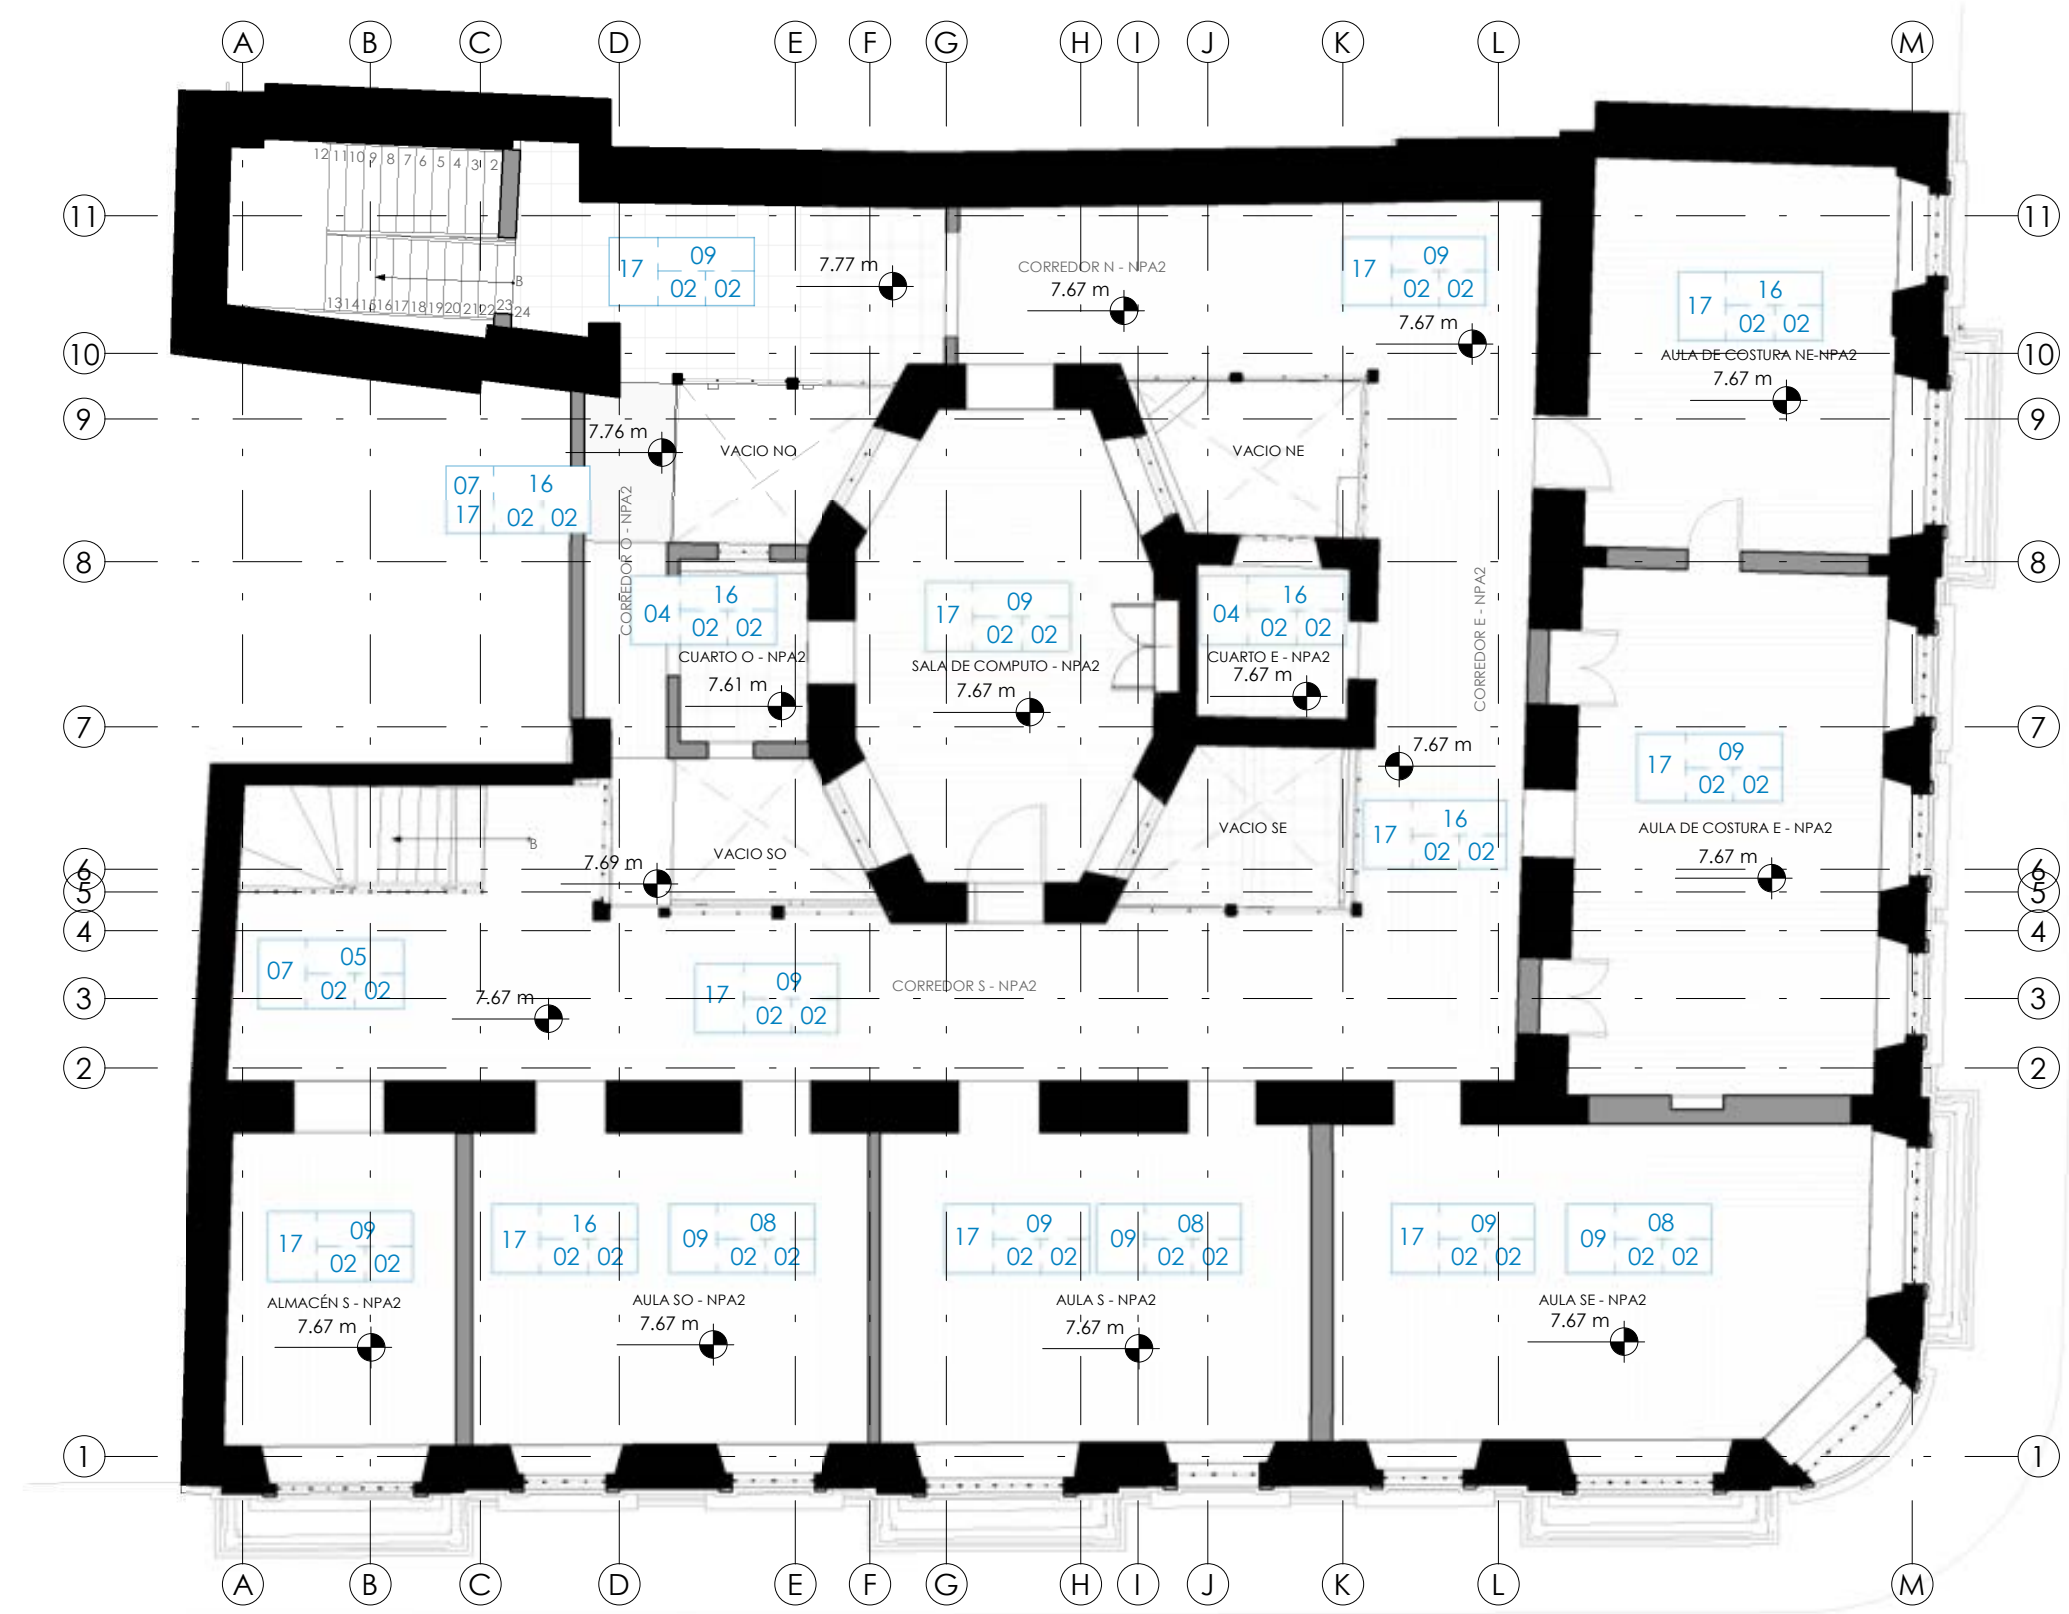
CONTENIDO: PLANO DE PATOLOGÍAS - PAREDES
 ESCALA: LA INDICADA
 FECHA: SEPTIEMBRE 2021
 LÁMINA: A16
 DE 35

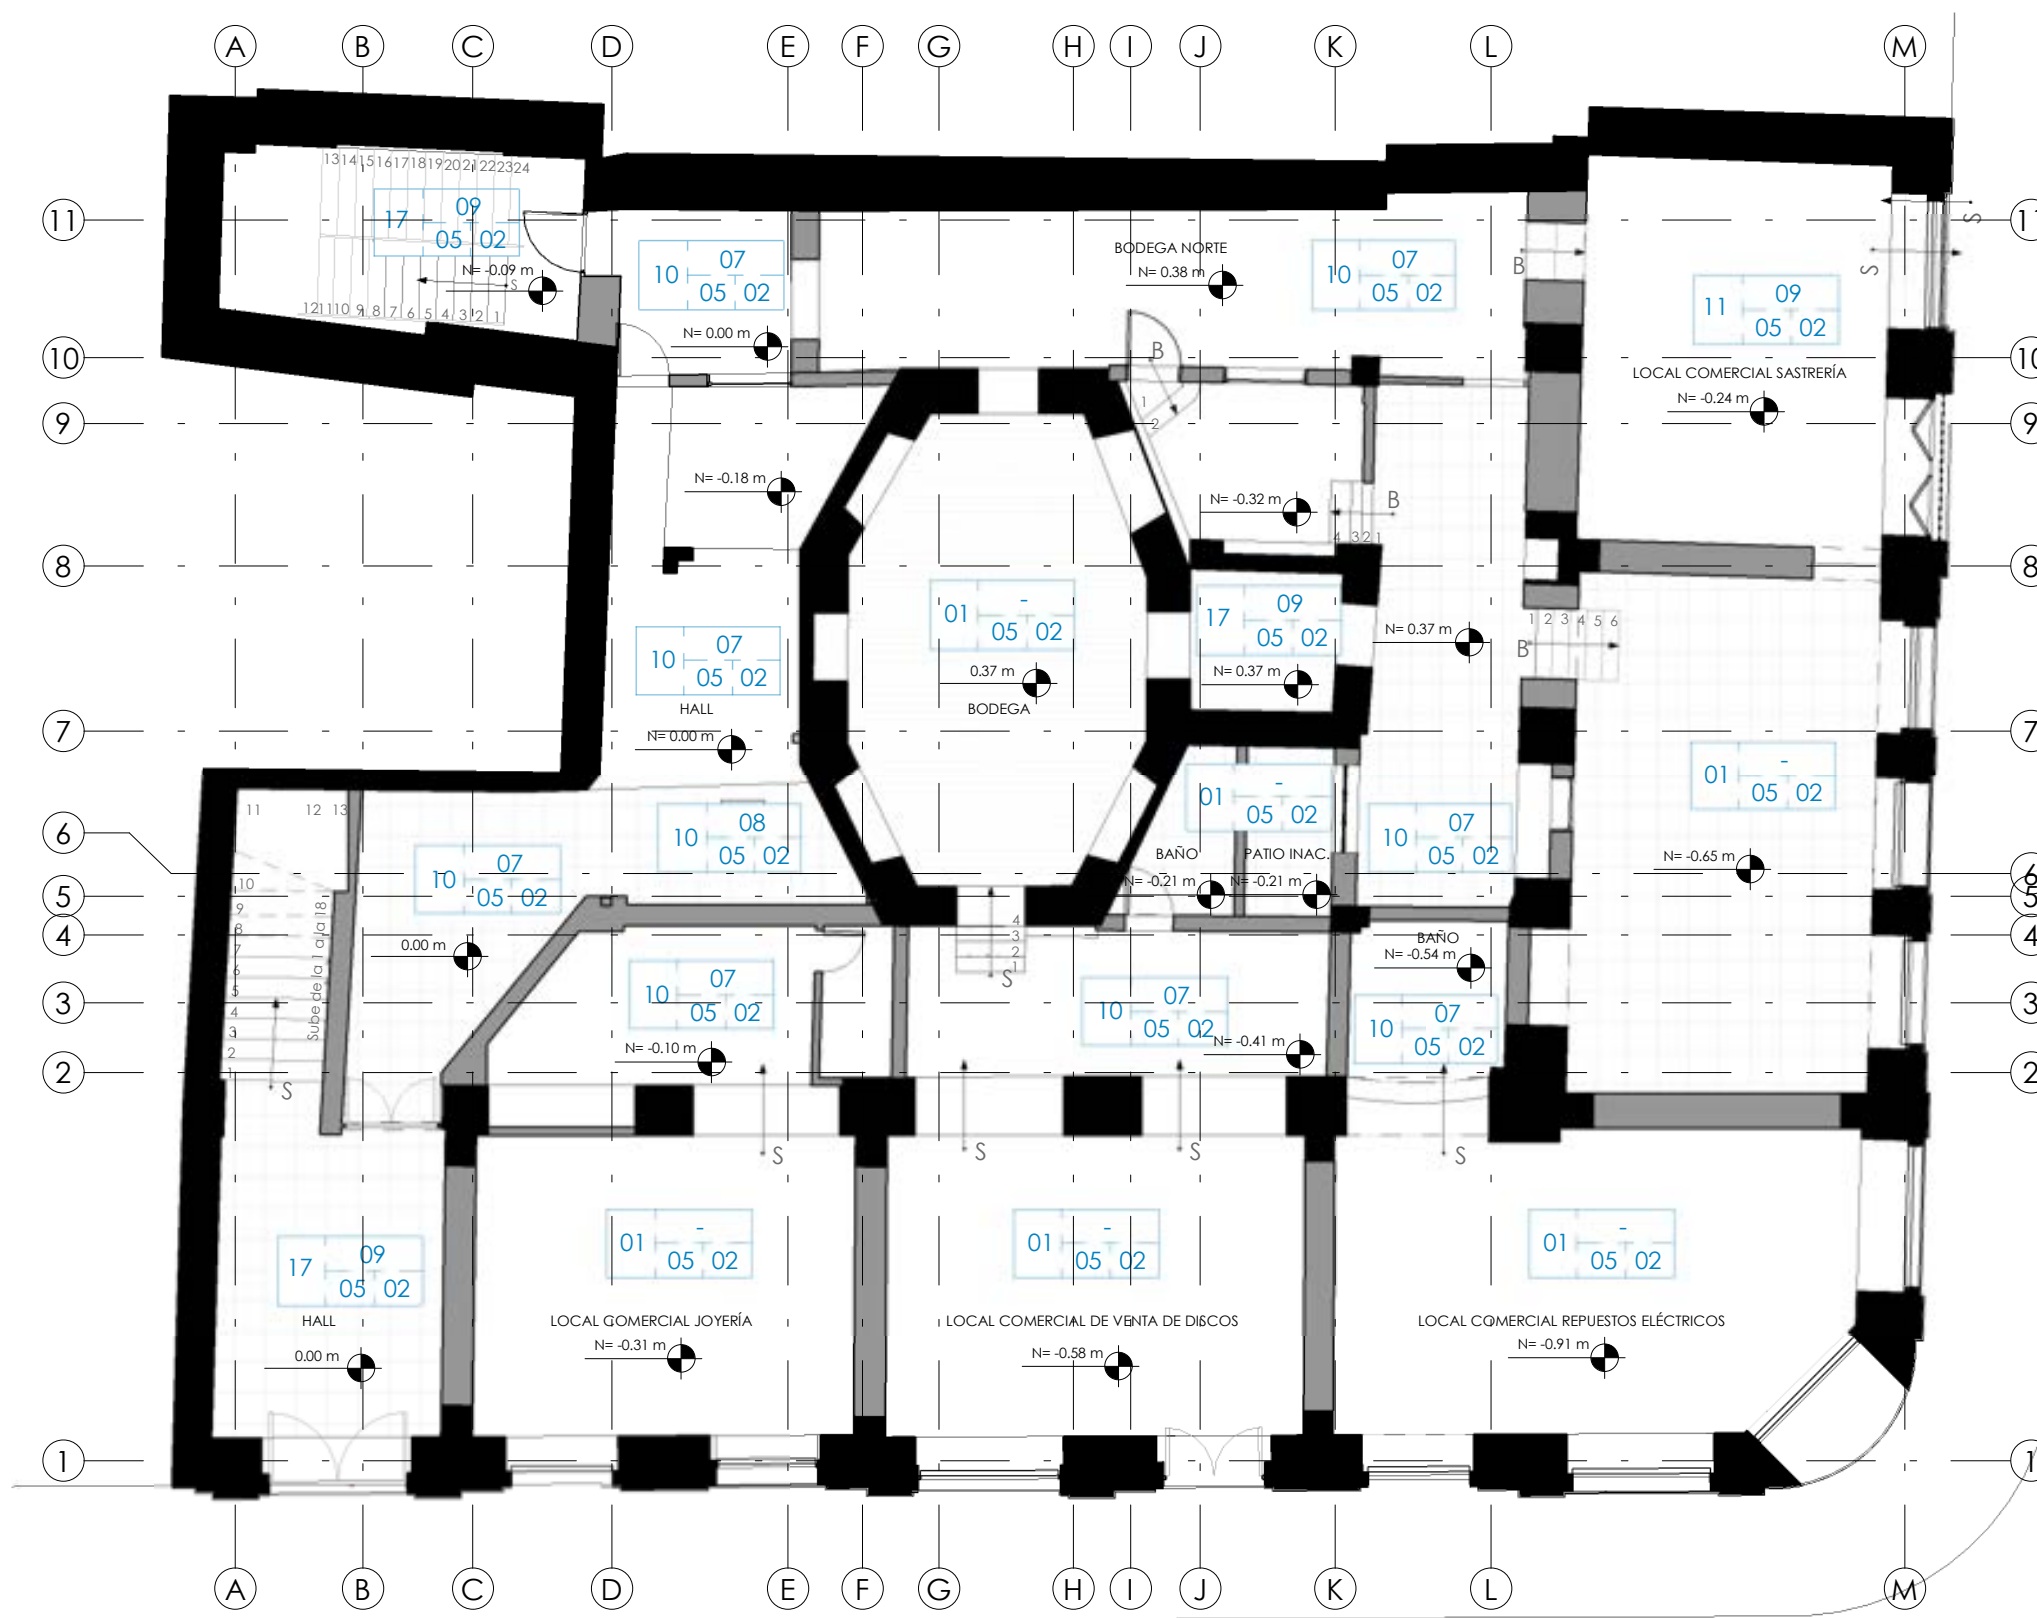
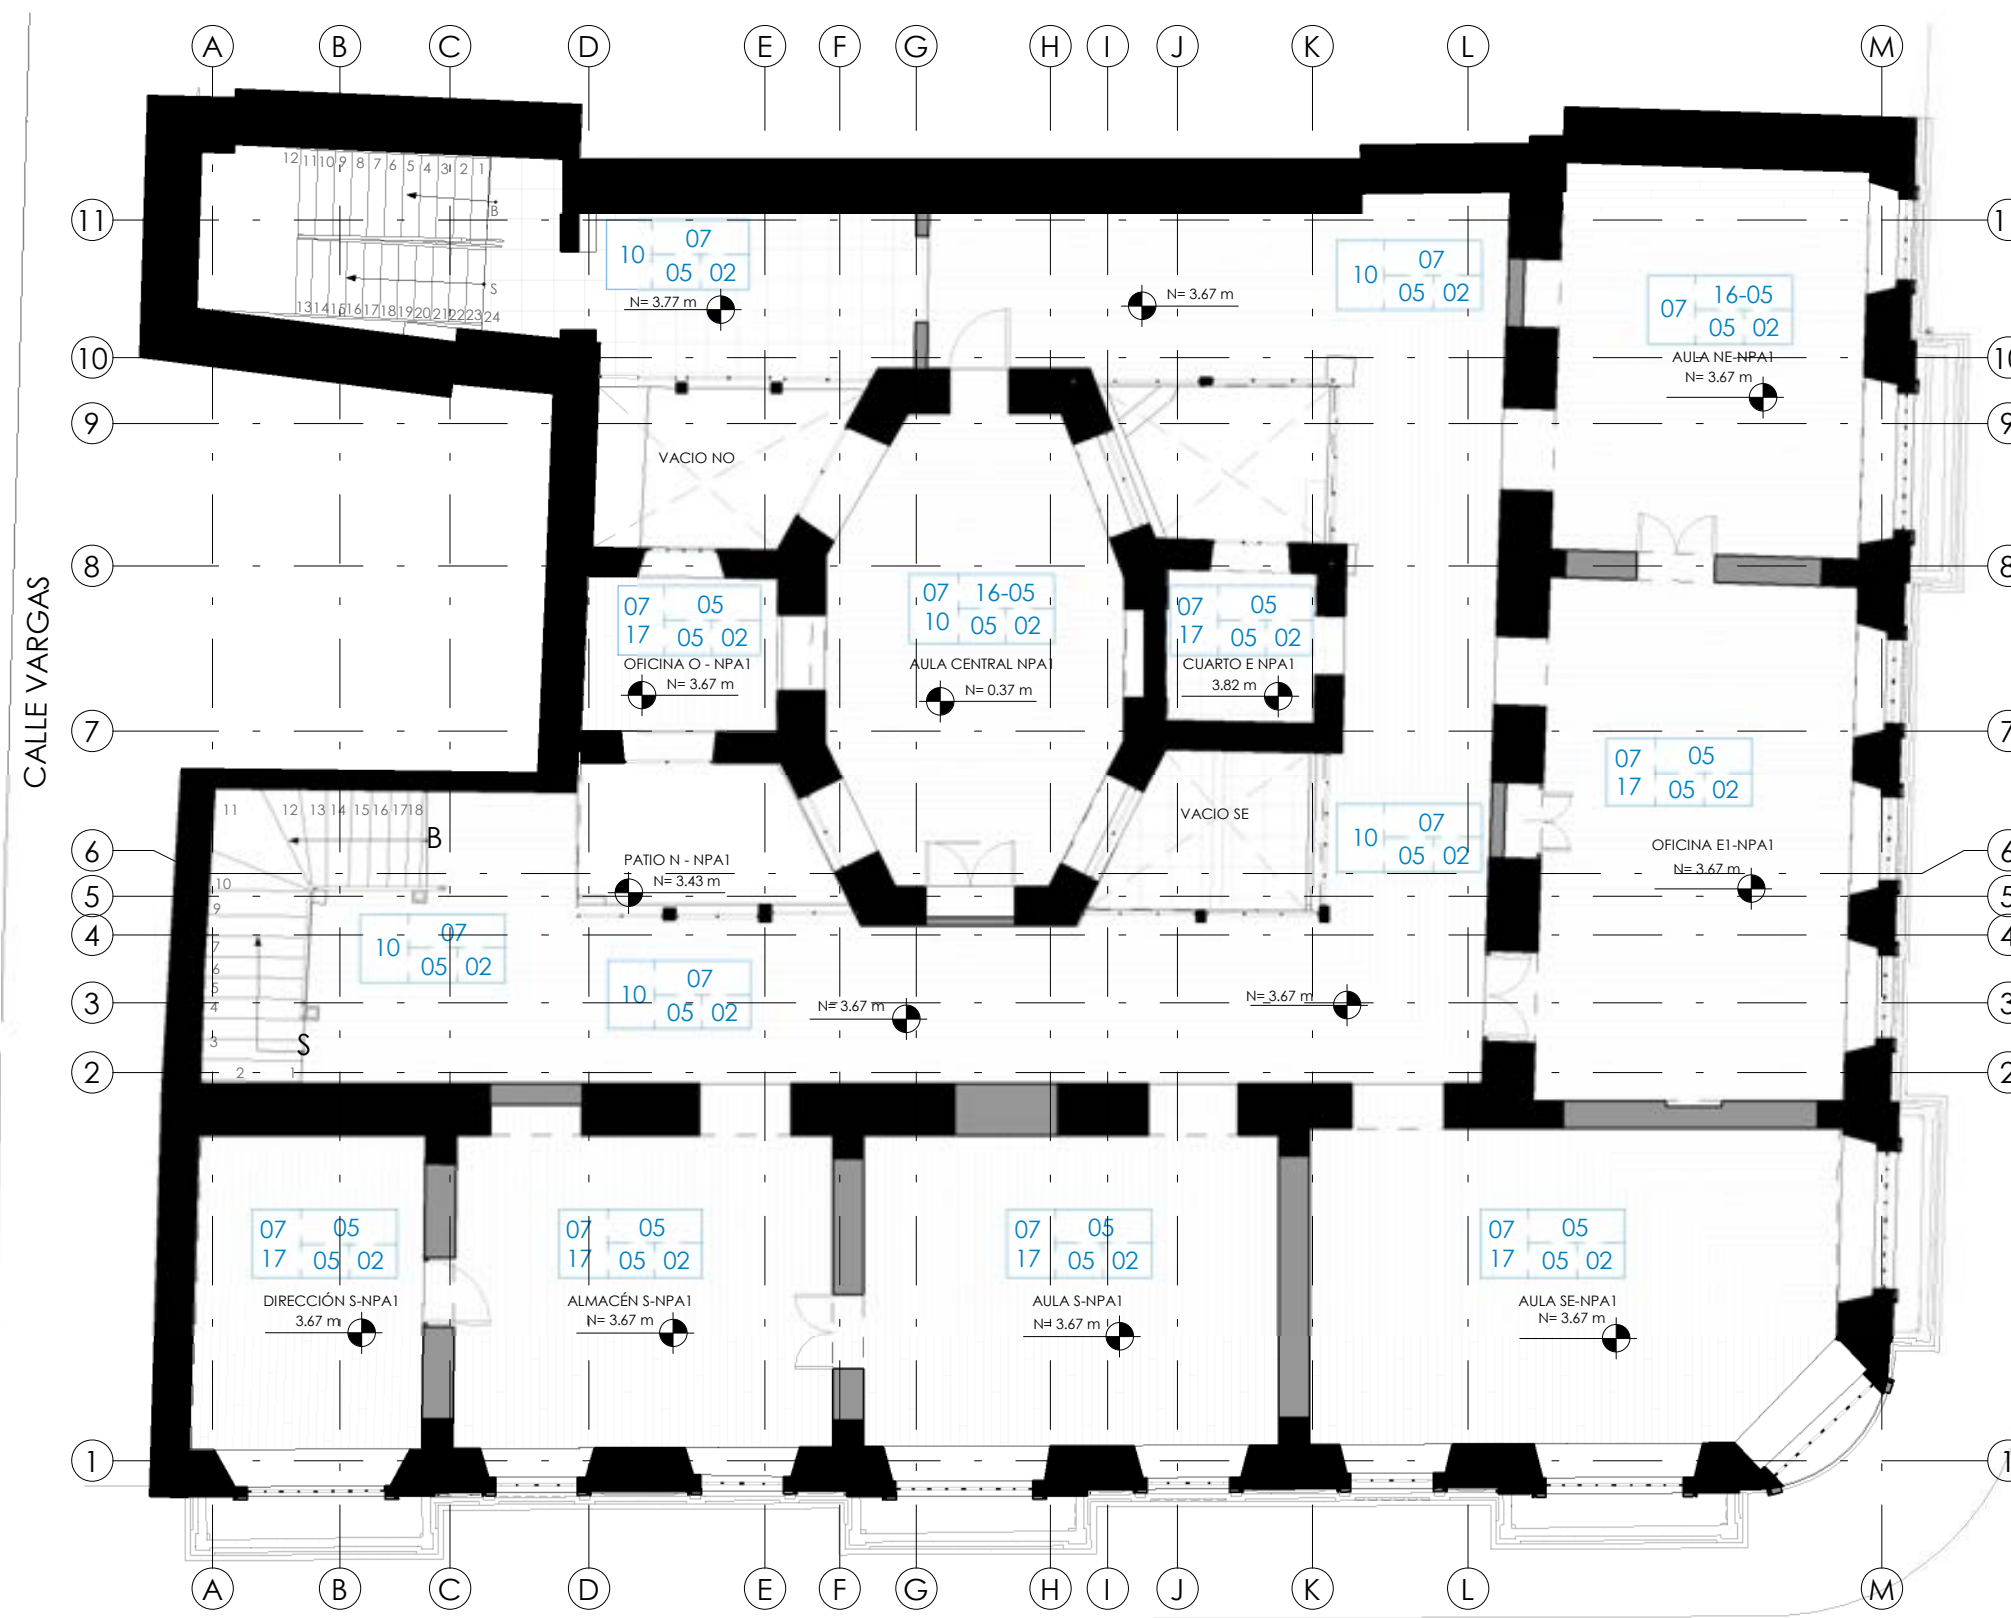
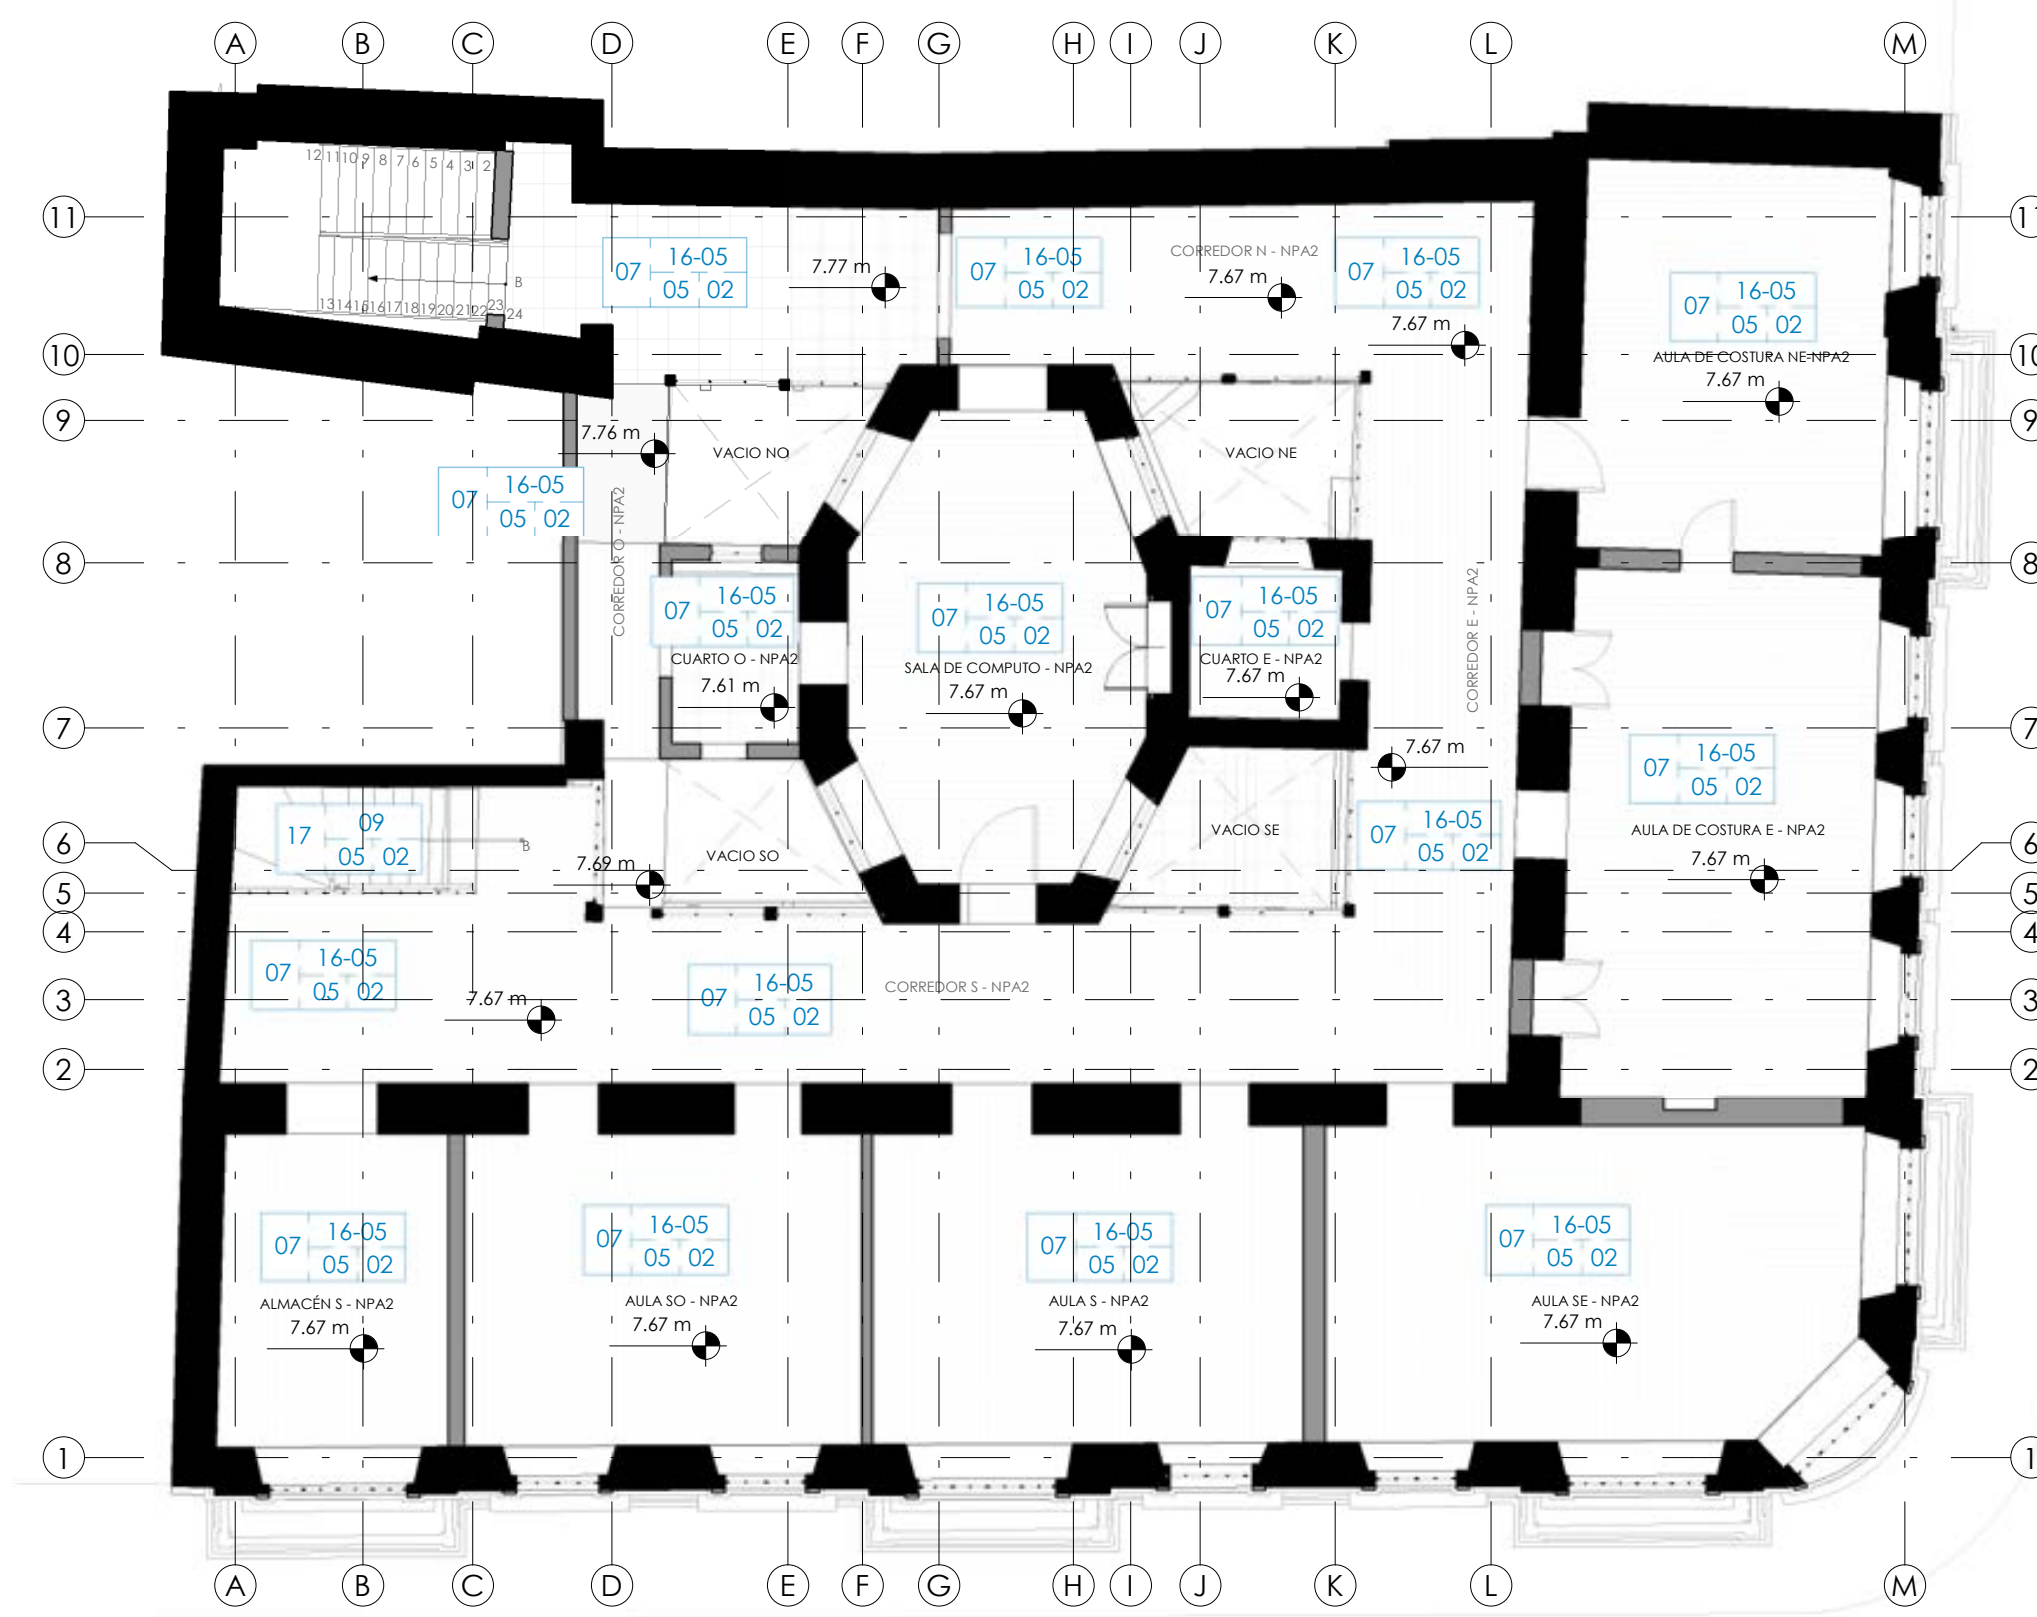
CONTENIDO: PLANO DE PATOLOGÍAS - CIELO RASO
 ESCALA: LA INDICADA FECHA: SEPTIEMBRE 2021 DE 35
 LÁMINA: A17
