ECO MUSEO BIBLIOTECA

ARQ. JUAN FRANCISCO CAZORLA ARTEAGA

CONTENIDO: PLANTA BAJA - ESTADO ACTUAL

LÁMINA: A01

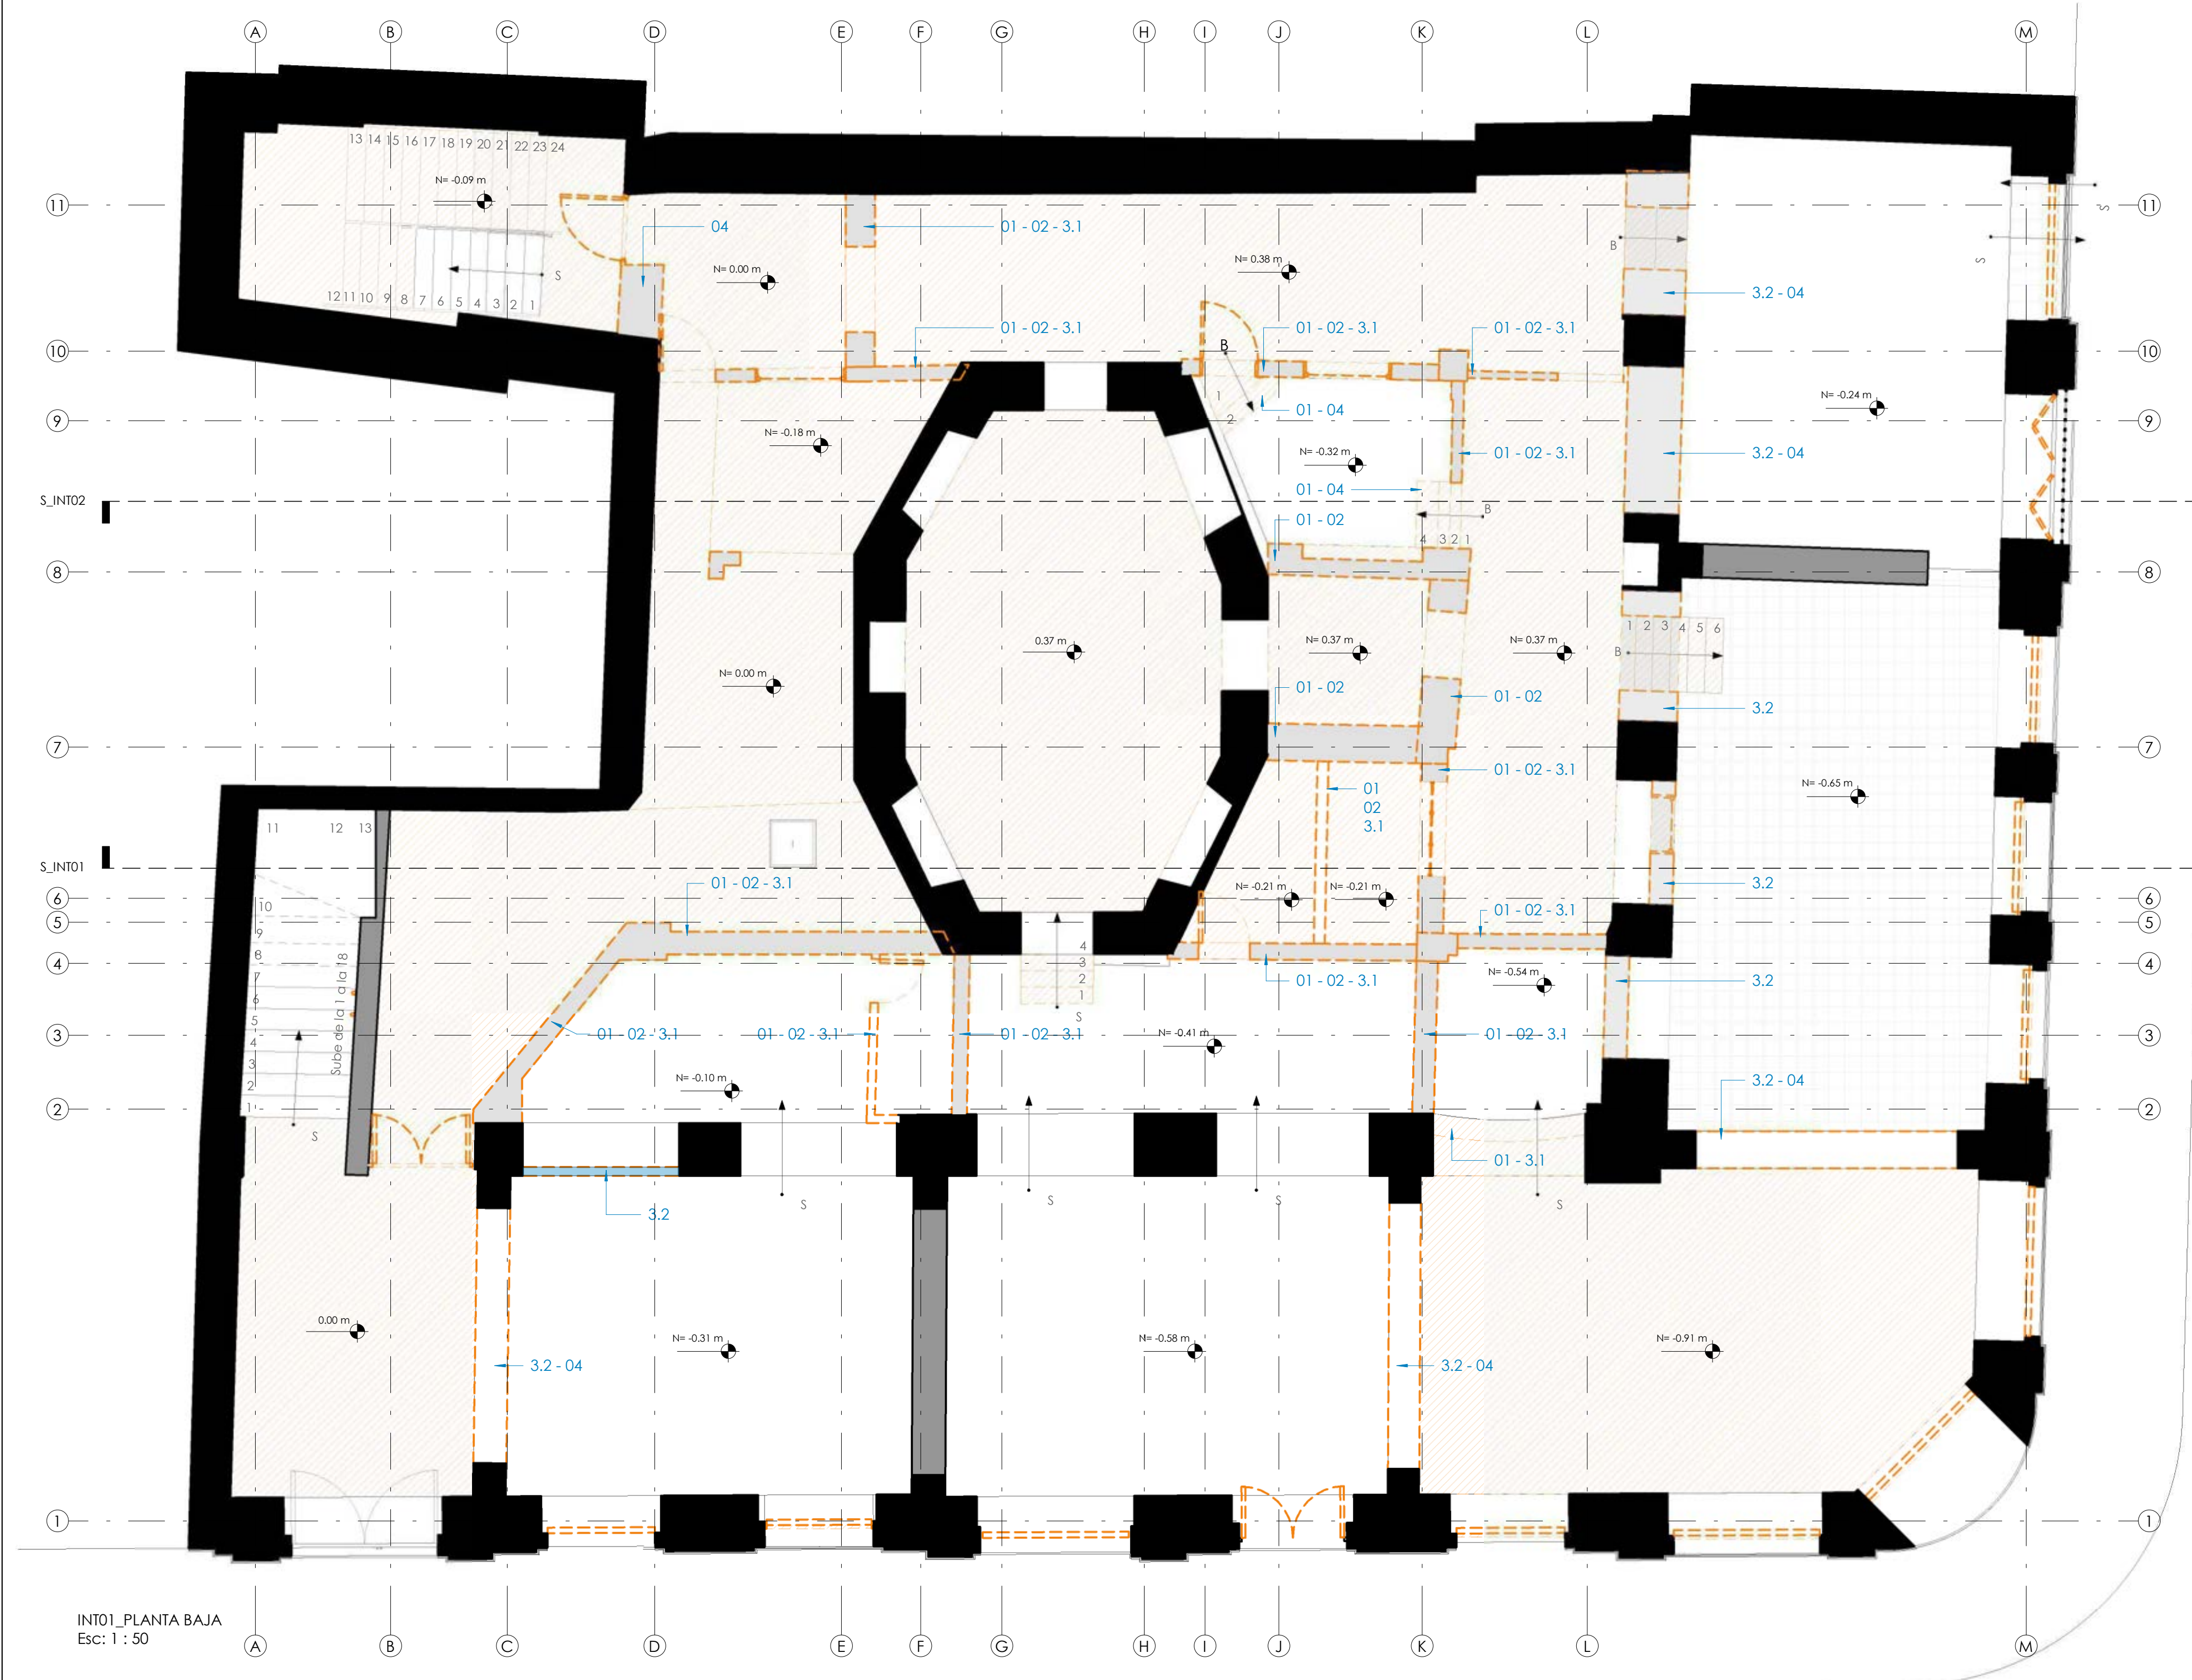
INTO1_PLANTA BAJA
Esc: 1 : 50

LEYENDA DE ESTRATEGIAS	
#	ESTRATEGIA
01	CONFORT / HABITABILIDAD Uso biblioteca / Museo
02	INTEGRALIDAD ESTRUCTURAL Refuerzo estructural
03	VALORES HISTÓRICOS - PATRIMONIALES Demolición parcial en añadidos Reconstitución
04	NECESIDADES FUNCIONALES PARA CAMBIO DE USO

INTERVENCIÓN	
LIBERACIÓN	
	DEMOLICIONES PARCIALES EN AÑADIDOS

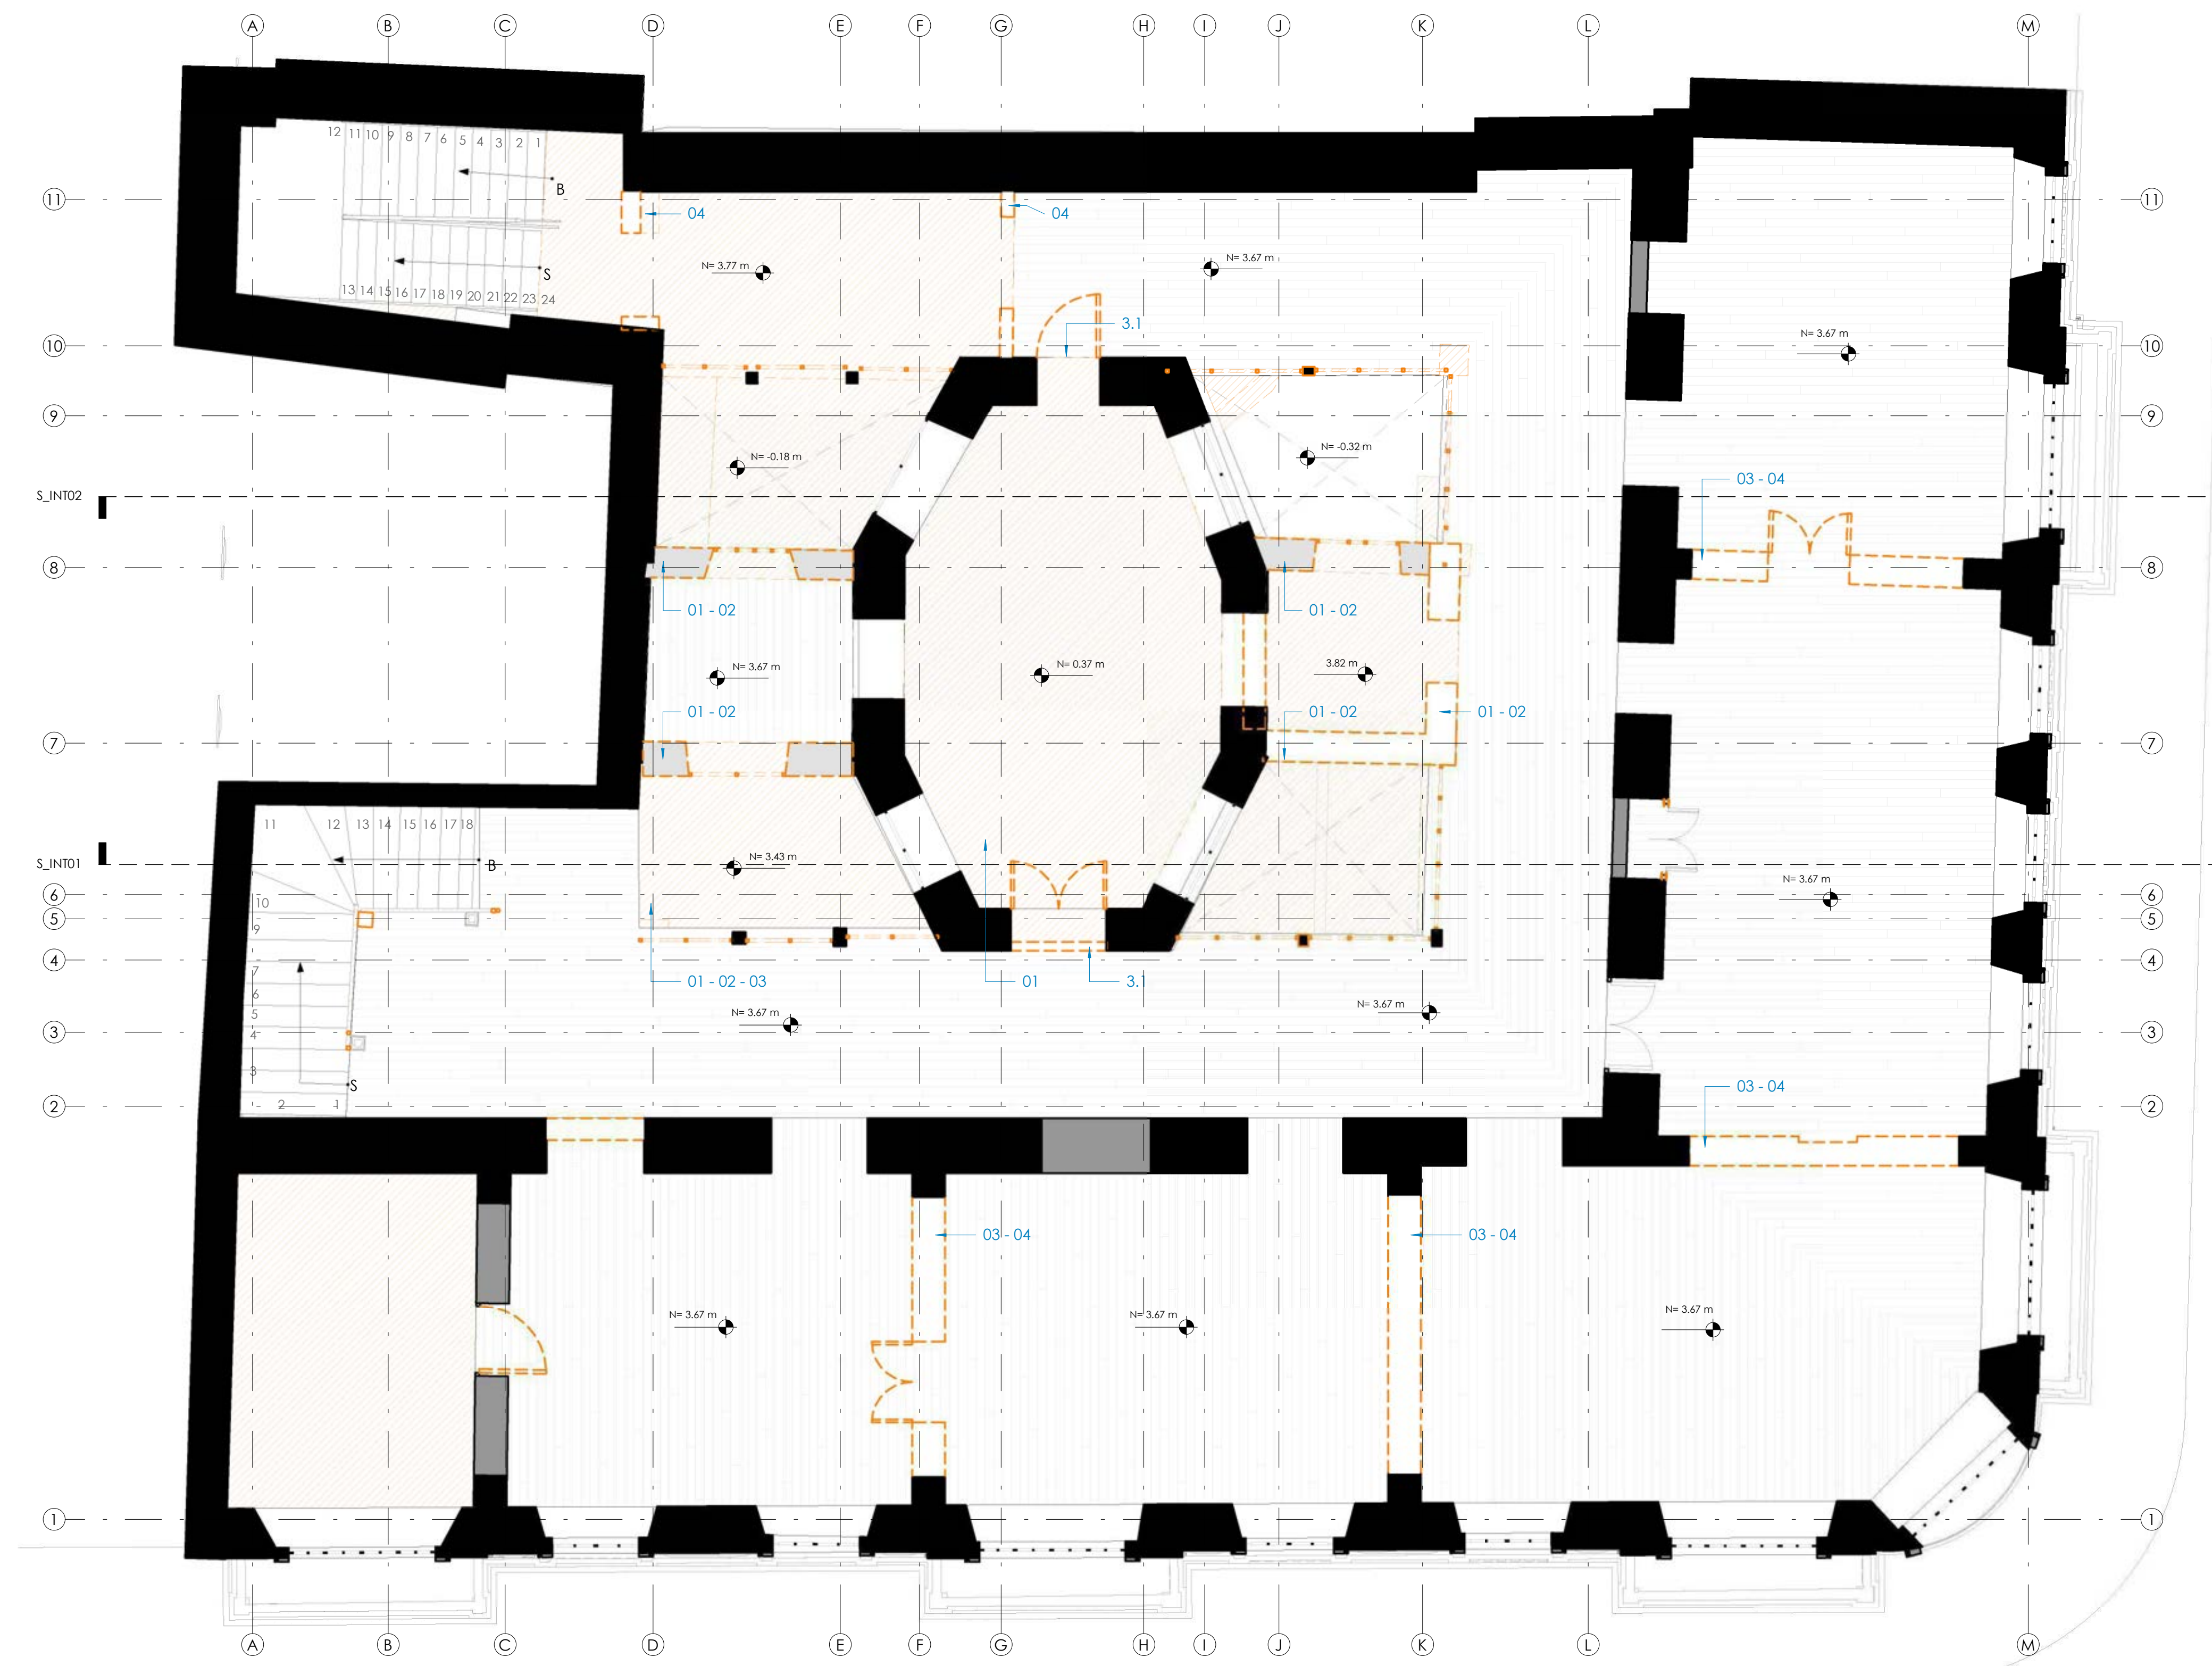
INT02_PRIMERA PLANTA ALTA
Esc: 1 : 50

CONTENIDO:	PRIMERA PLANTA ALTA - INTERVENCIÓN	LÁMINA:	A19
ESCALA:	LA INDICADA	FECHA:	SEPTIEMBRE 2021

LEYENDA DE ESTRATEGIAS	
#	ESTRATEGIA
01	CONFORT / HABITABILIDAD Uso biblioteca / Museo
02	INTEGRALIDAD ESTRUCTURAL Refuerzo estructural
03	VALORES HISTÓRICOS - PATRIMONIALES
3.1	Demolición parcial en añadidos
3.2	Reconstitución
04	NECESIDADES FUNCIONALES PARA CAMBIO DE USO

INTERVENCIÓN	
LIBERACIÓN	
DEMOLICIONES PARCIALES EN AÑADIDOS

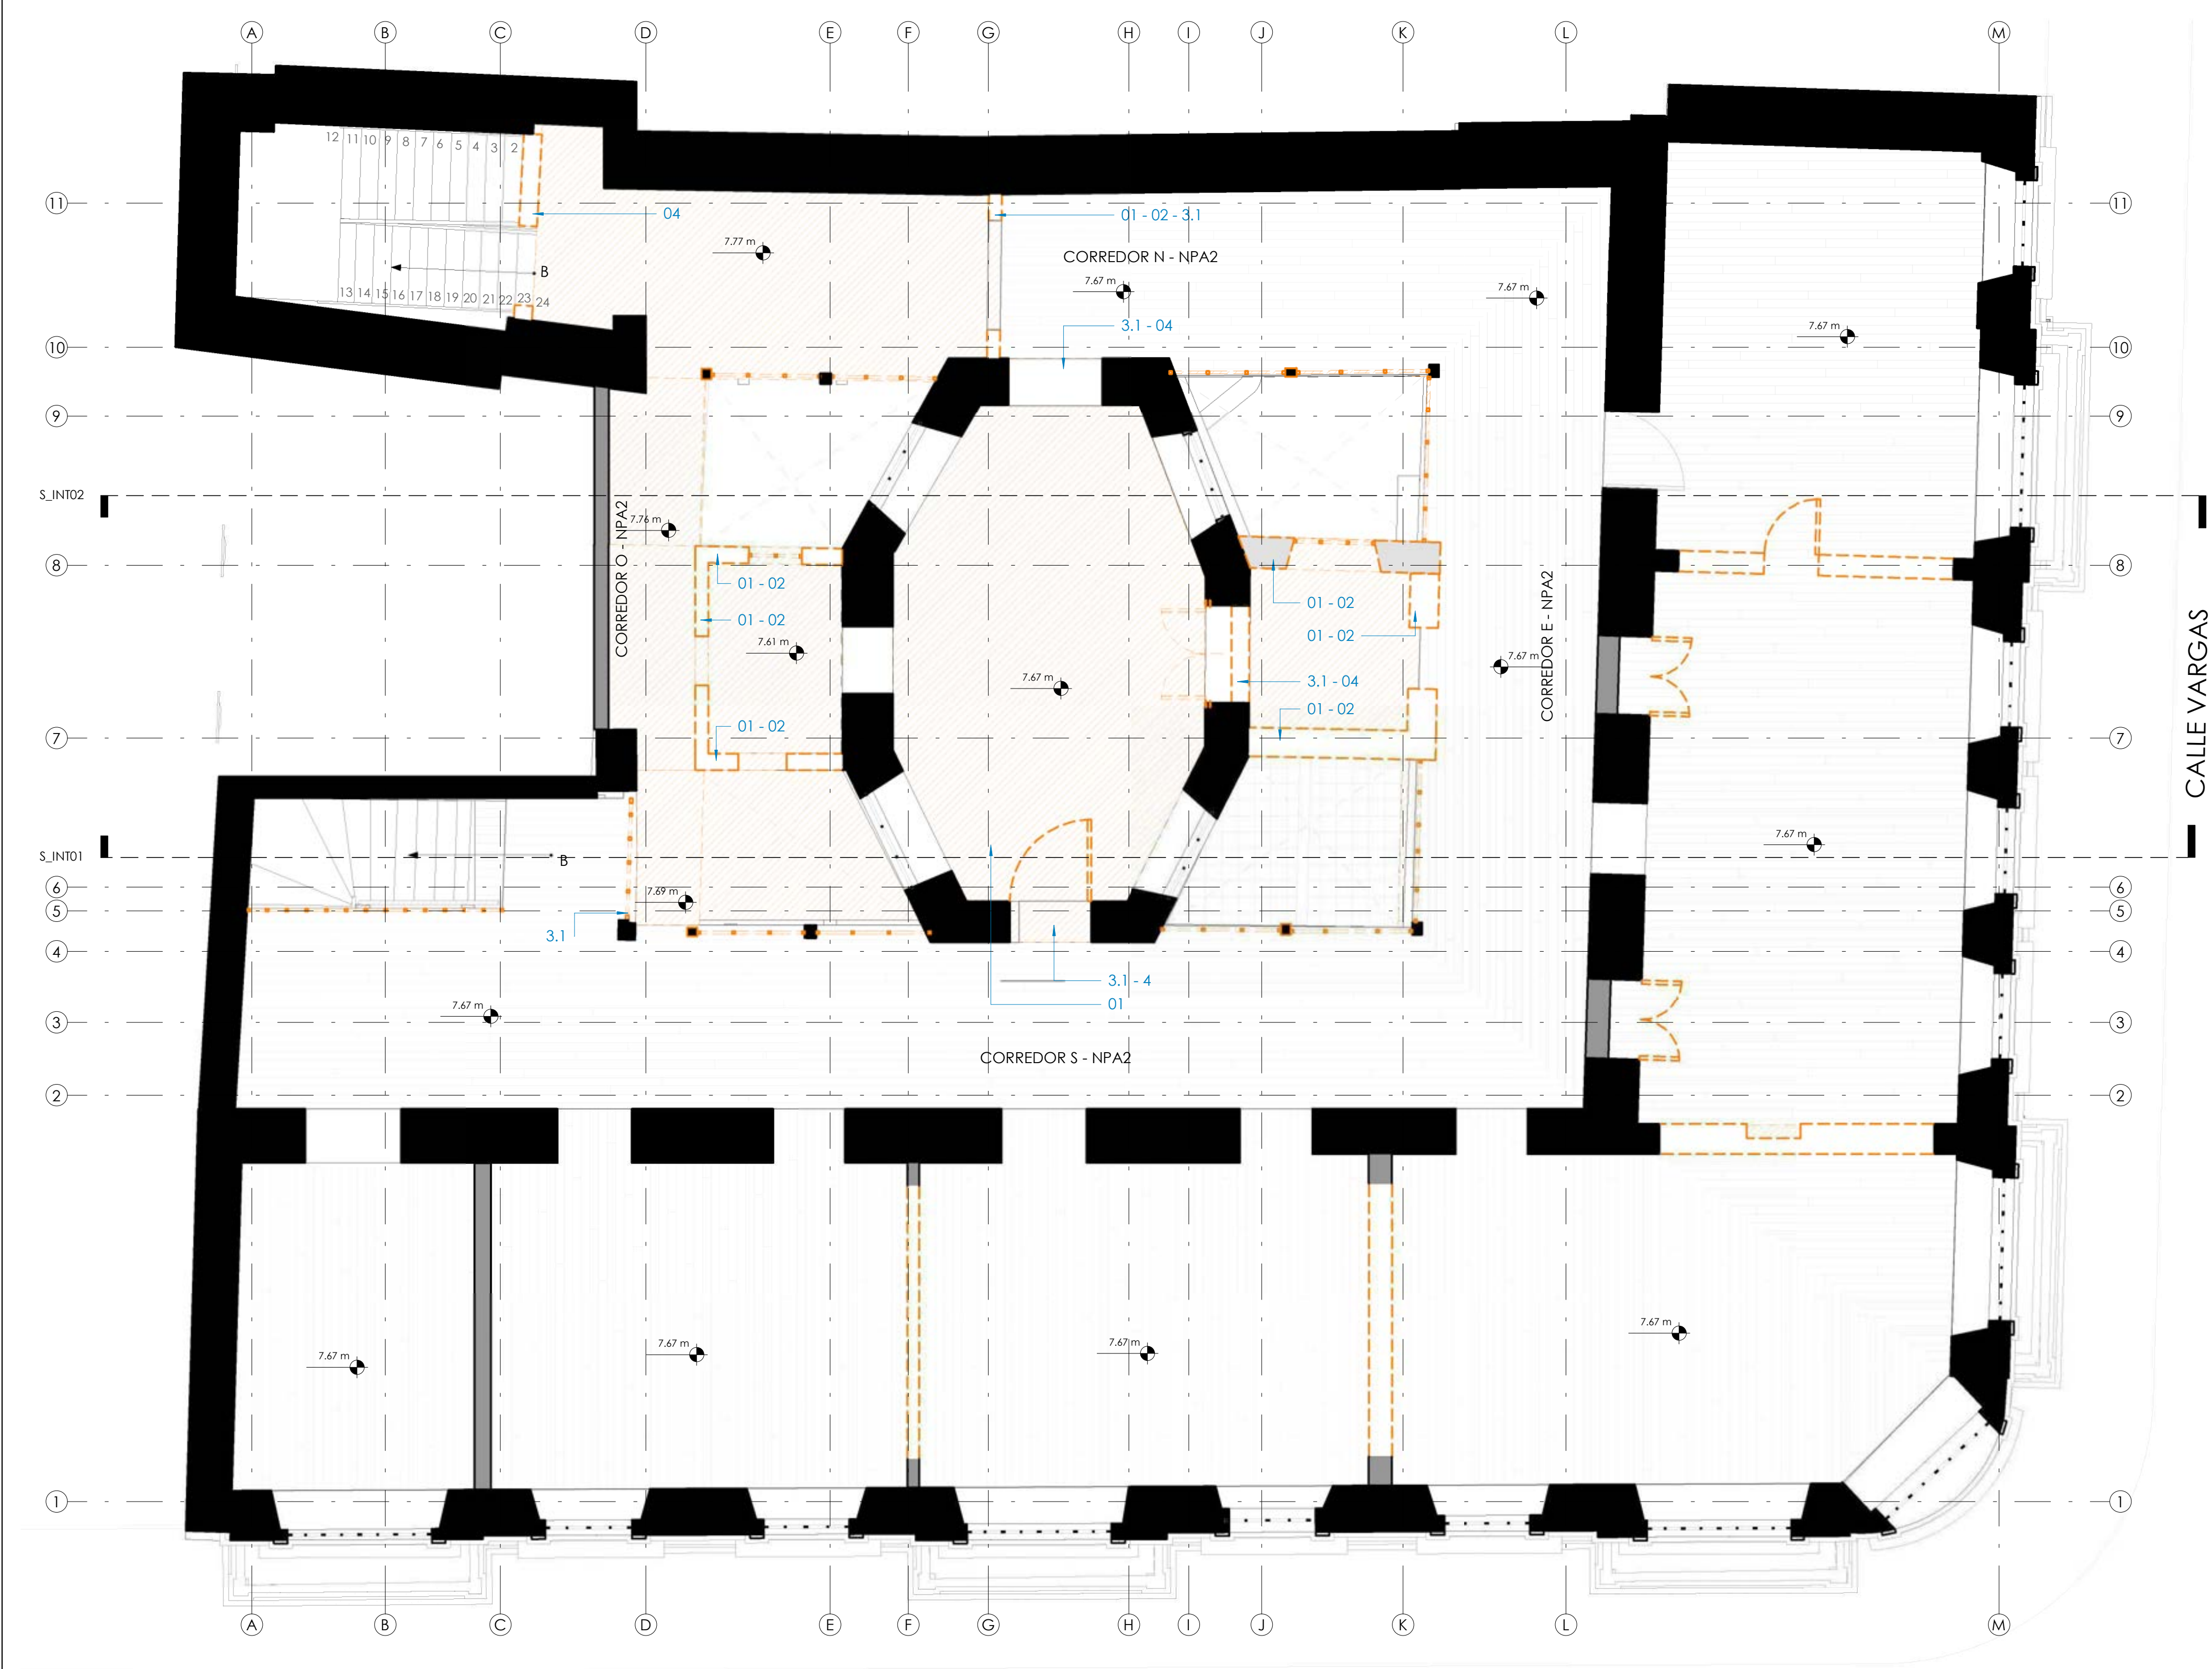
INT03_SEGUNDA PLANTA ALTA
Esc: 1 : 50

LEYENDA DE ESTRATEGIAS	
#	ESTRATEGIA
01	CONFORT / HABITABILIDAD Uso biblioteca / Museo
02	INTEGRALIDAD ESTRUCTURAL Refuerzo estructural
03	VALORES HISTÓRICOS - PATRIMONIALES
3.1	Demolición parcial en añadidos
3.2	Reconstitución
04	NECESIDADES FUNCIONALES PARA CAMBIO DE USO

INTERVENCIÓN	
LIBERACIÓN	
	DEMOLICIONES PARCIALES EN AÑADIDOS

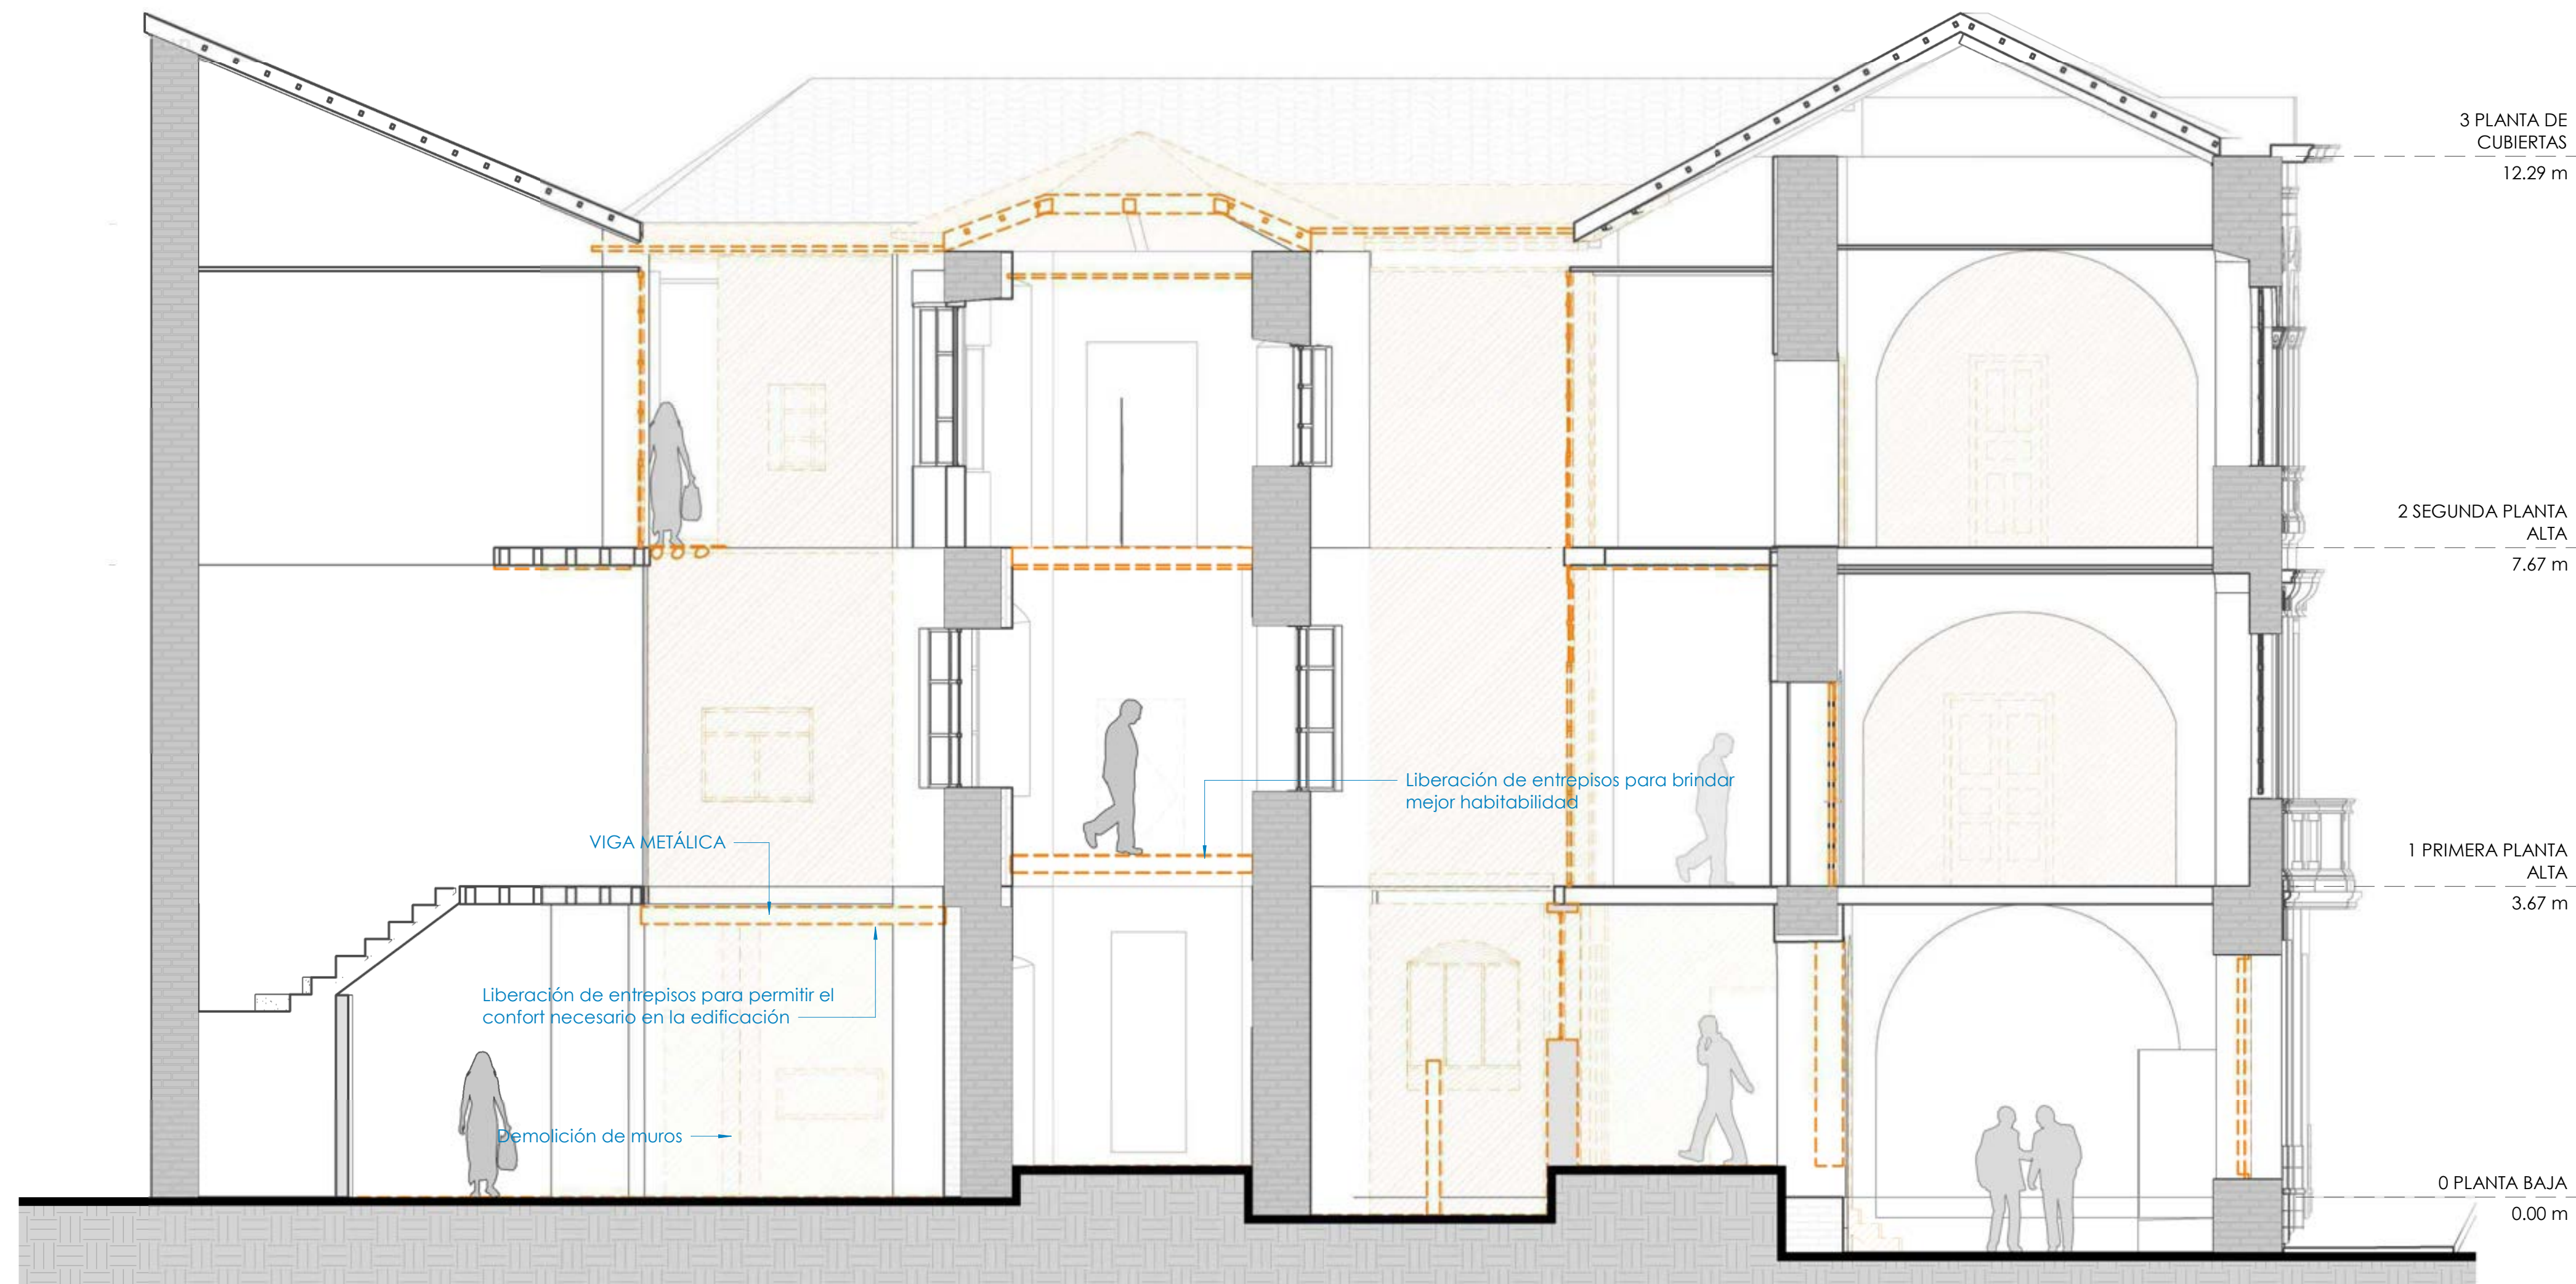
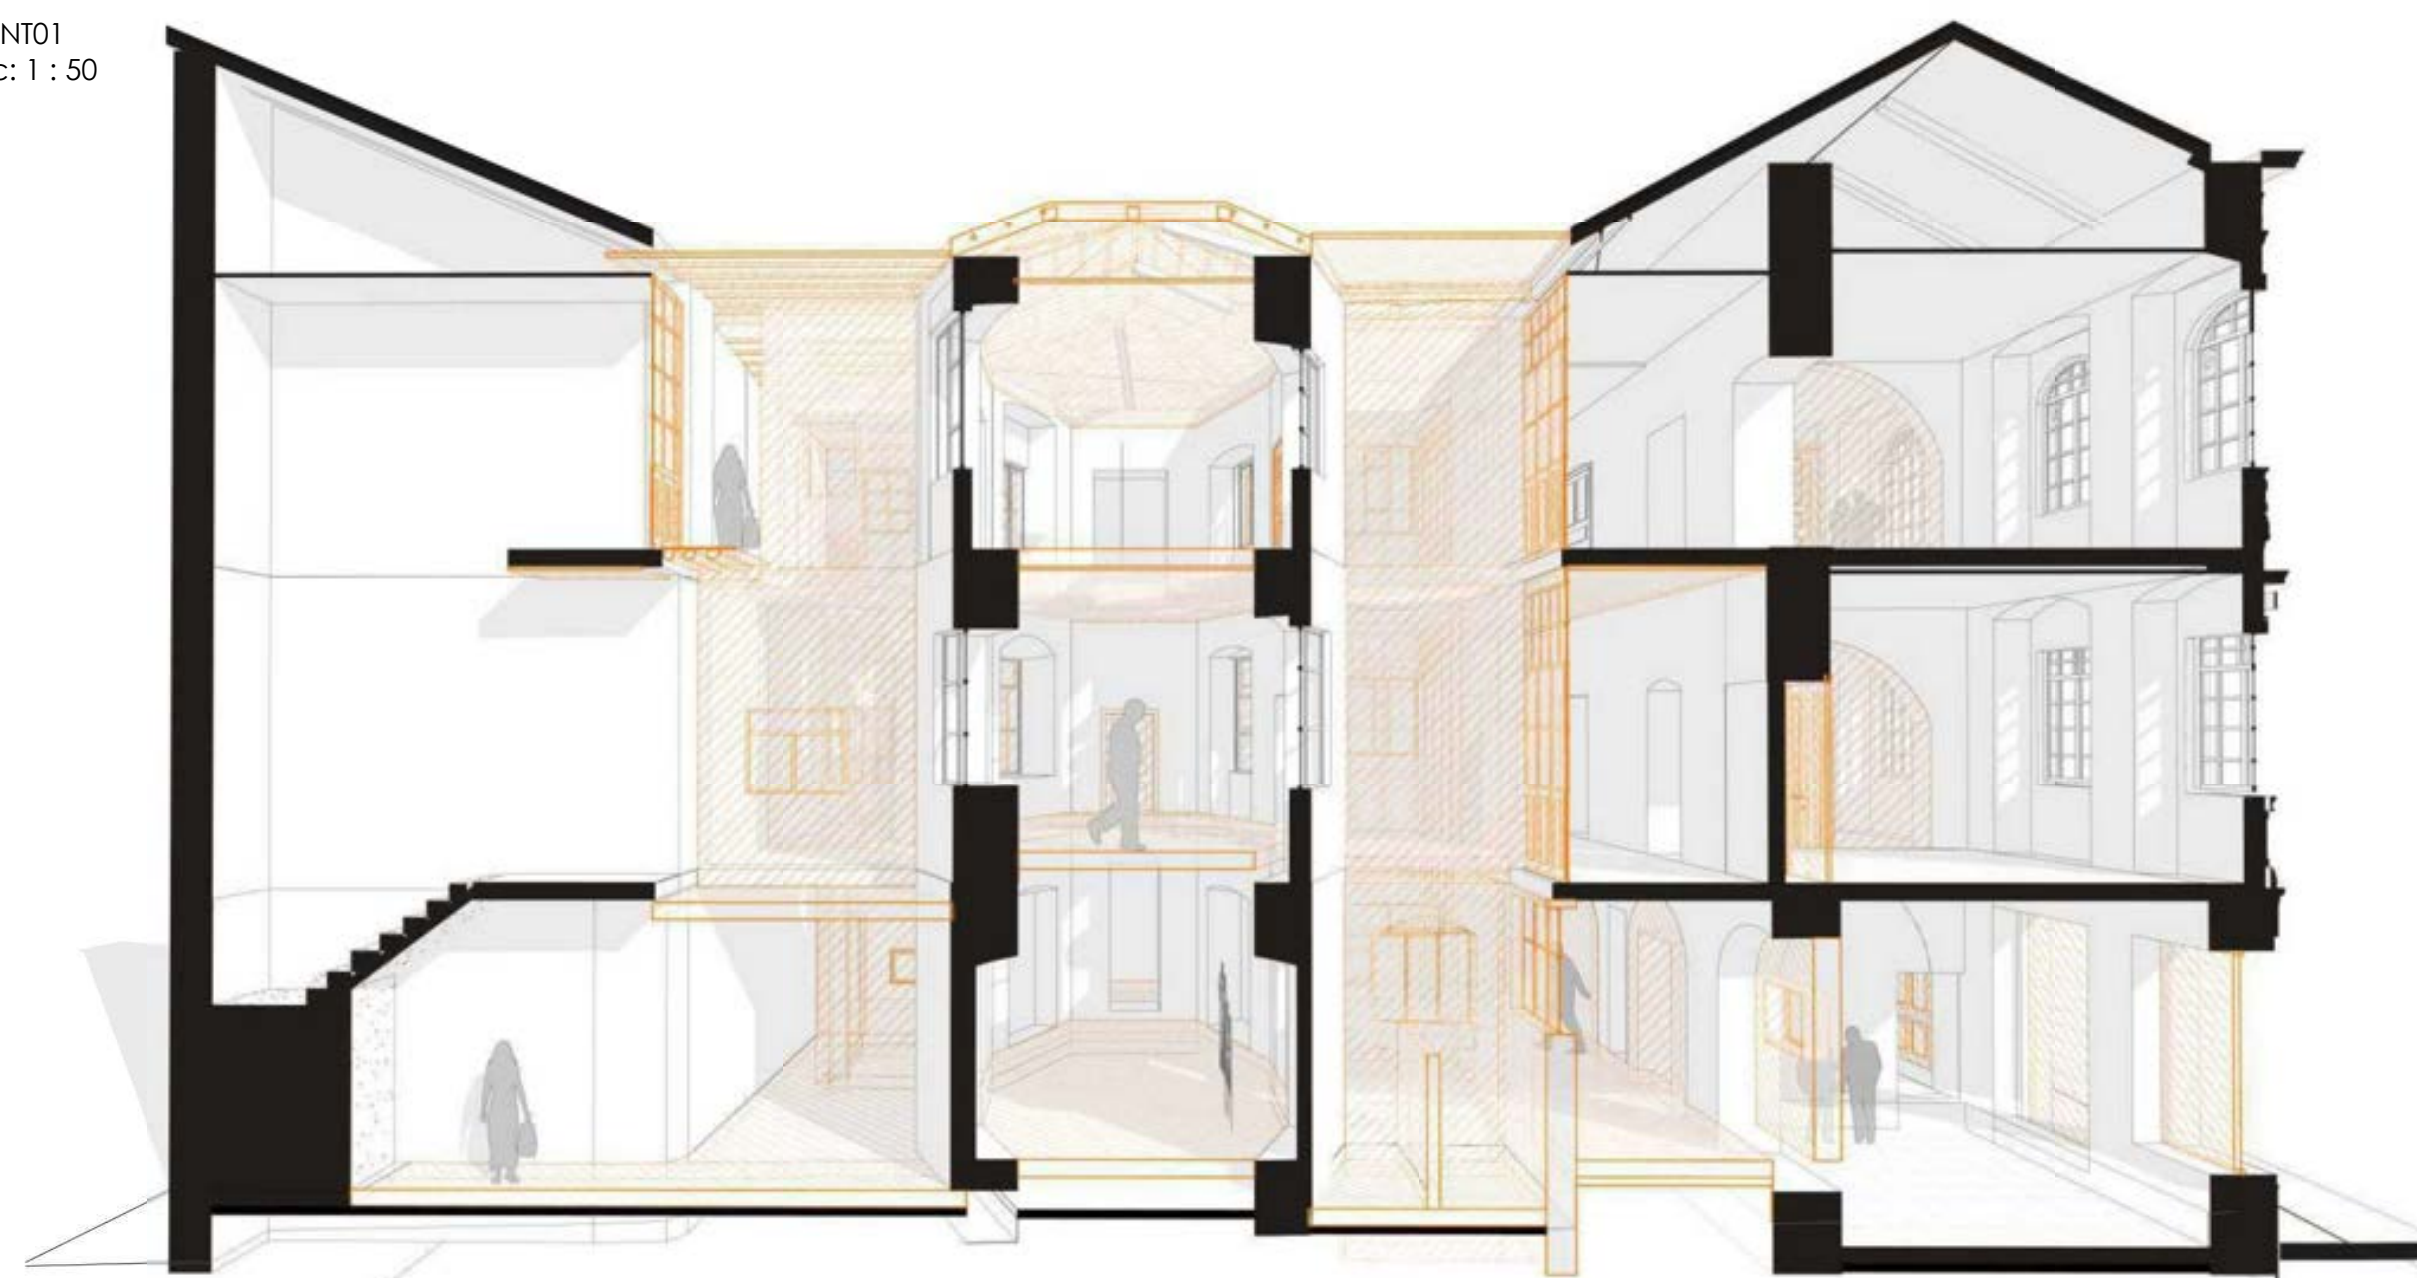
S_INT01
Esc: 1 : 50

INTERVENCIÓN
LIBERACIÓN
DEMOLICIONES PARCIALES EN AÑADIDOS
