ECO MUSEO BIBLIOTECA

ARQ. JUAN FRANCISCO CAZORLA ARTEAGA

CONTENIDO: PLANTA BAJA - ESTADO ACTUAL

LÁMINA: A01

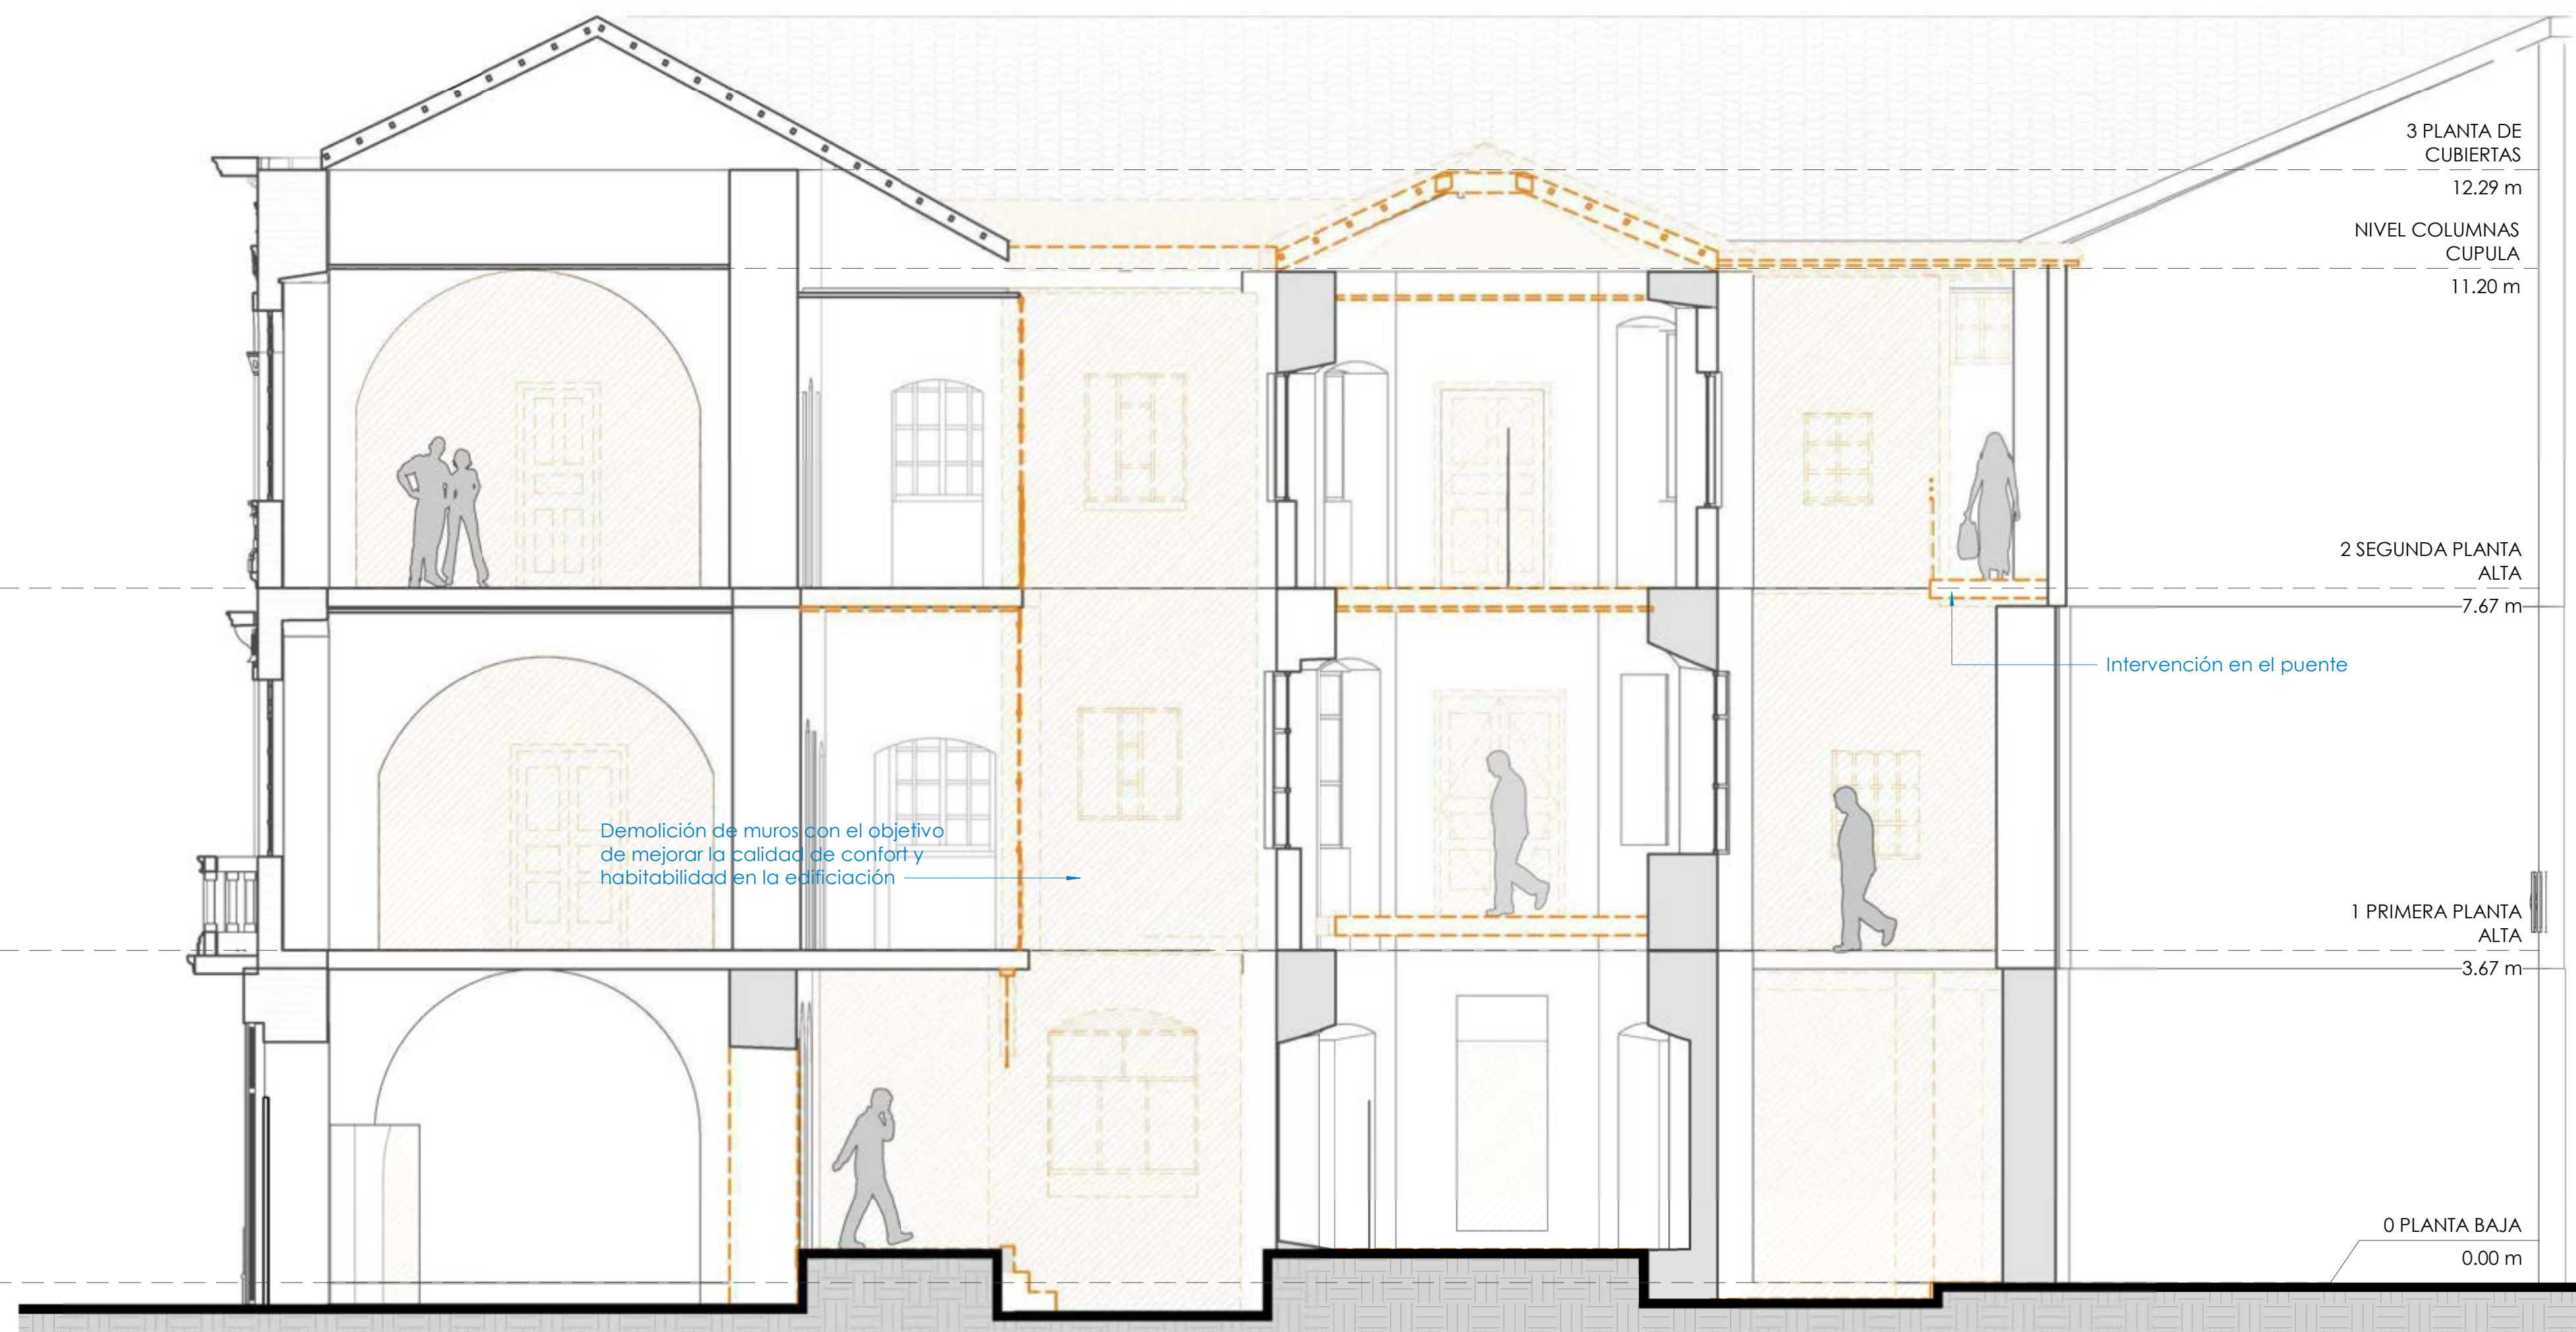
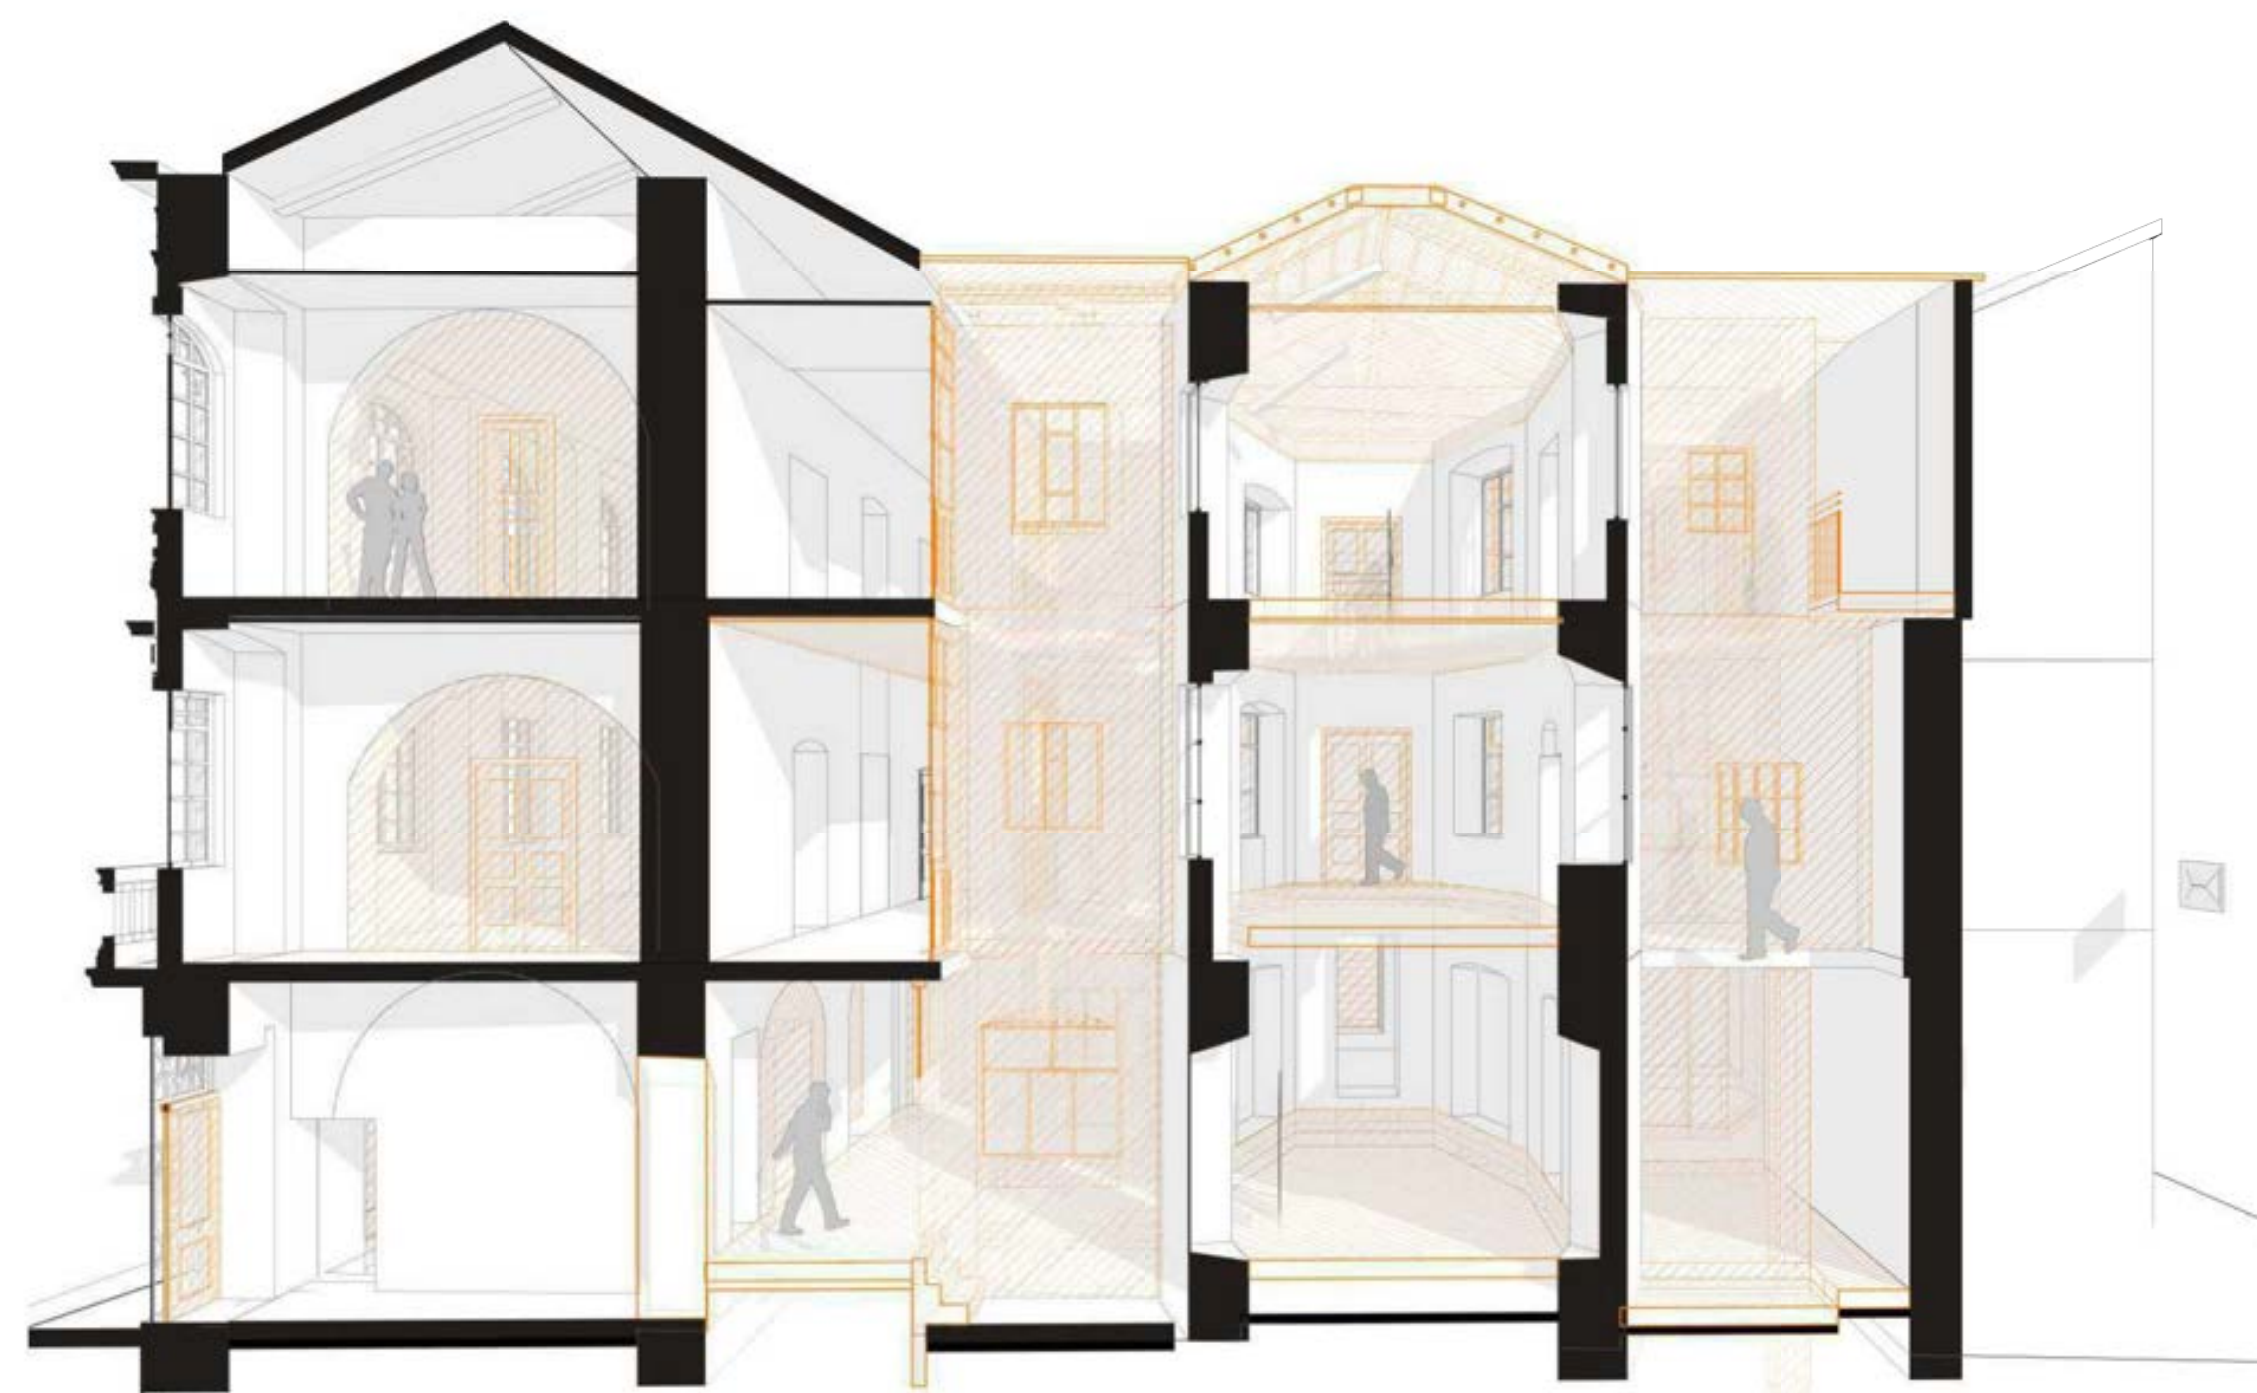
S_INT02
Esc: 1 : 50

INTERVENCIÓN
LIBERACIÓN
DEMOLICIONES PARCIALES EN AÑADIDOS

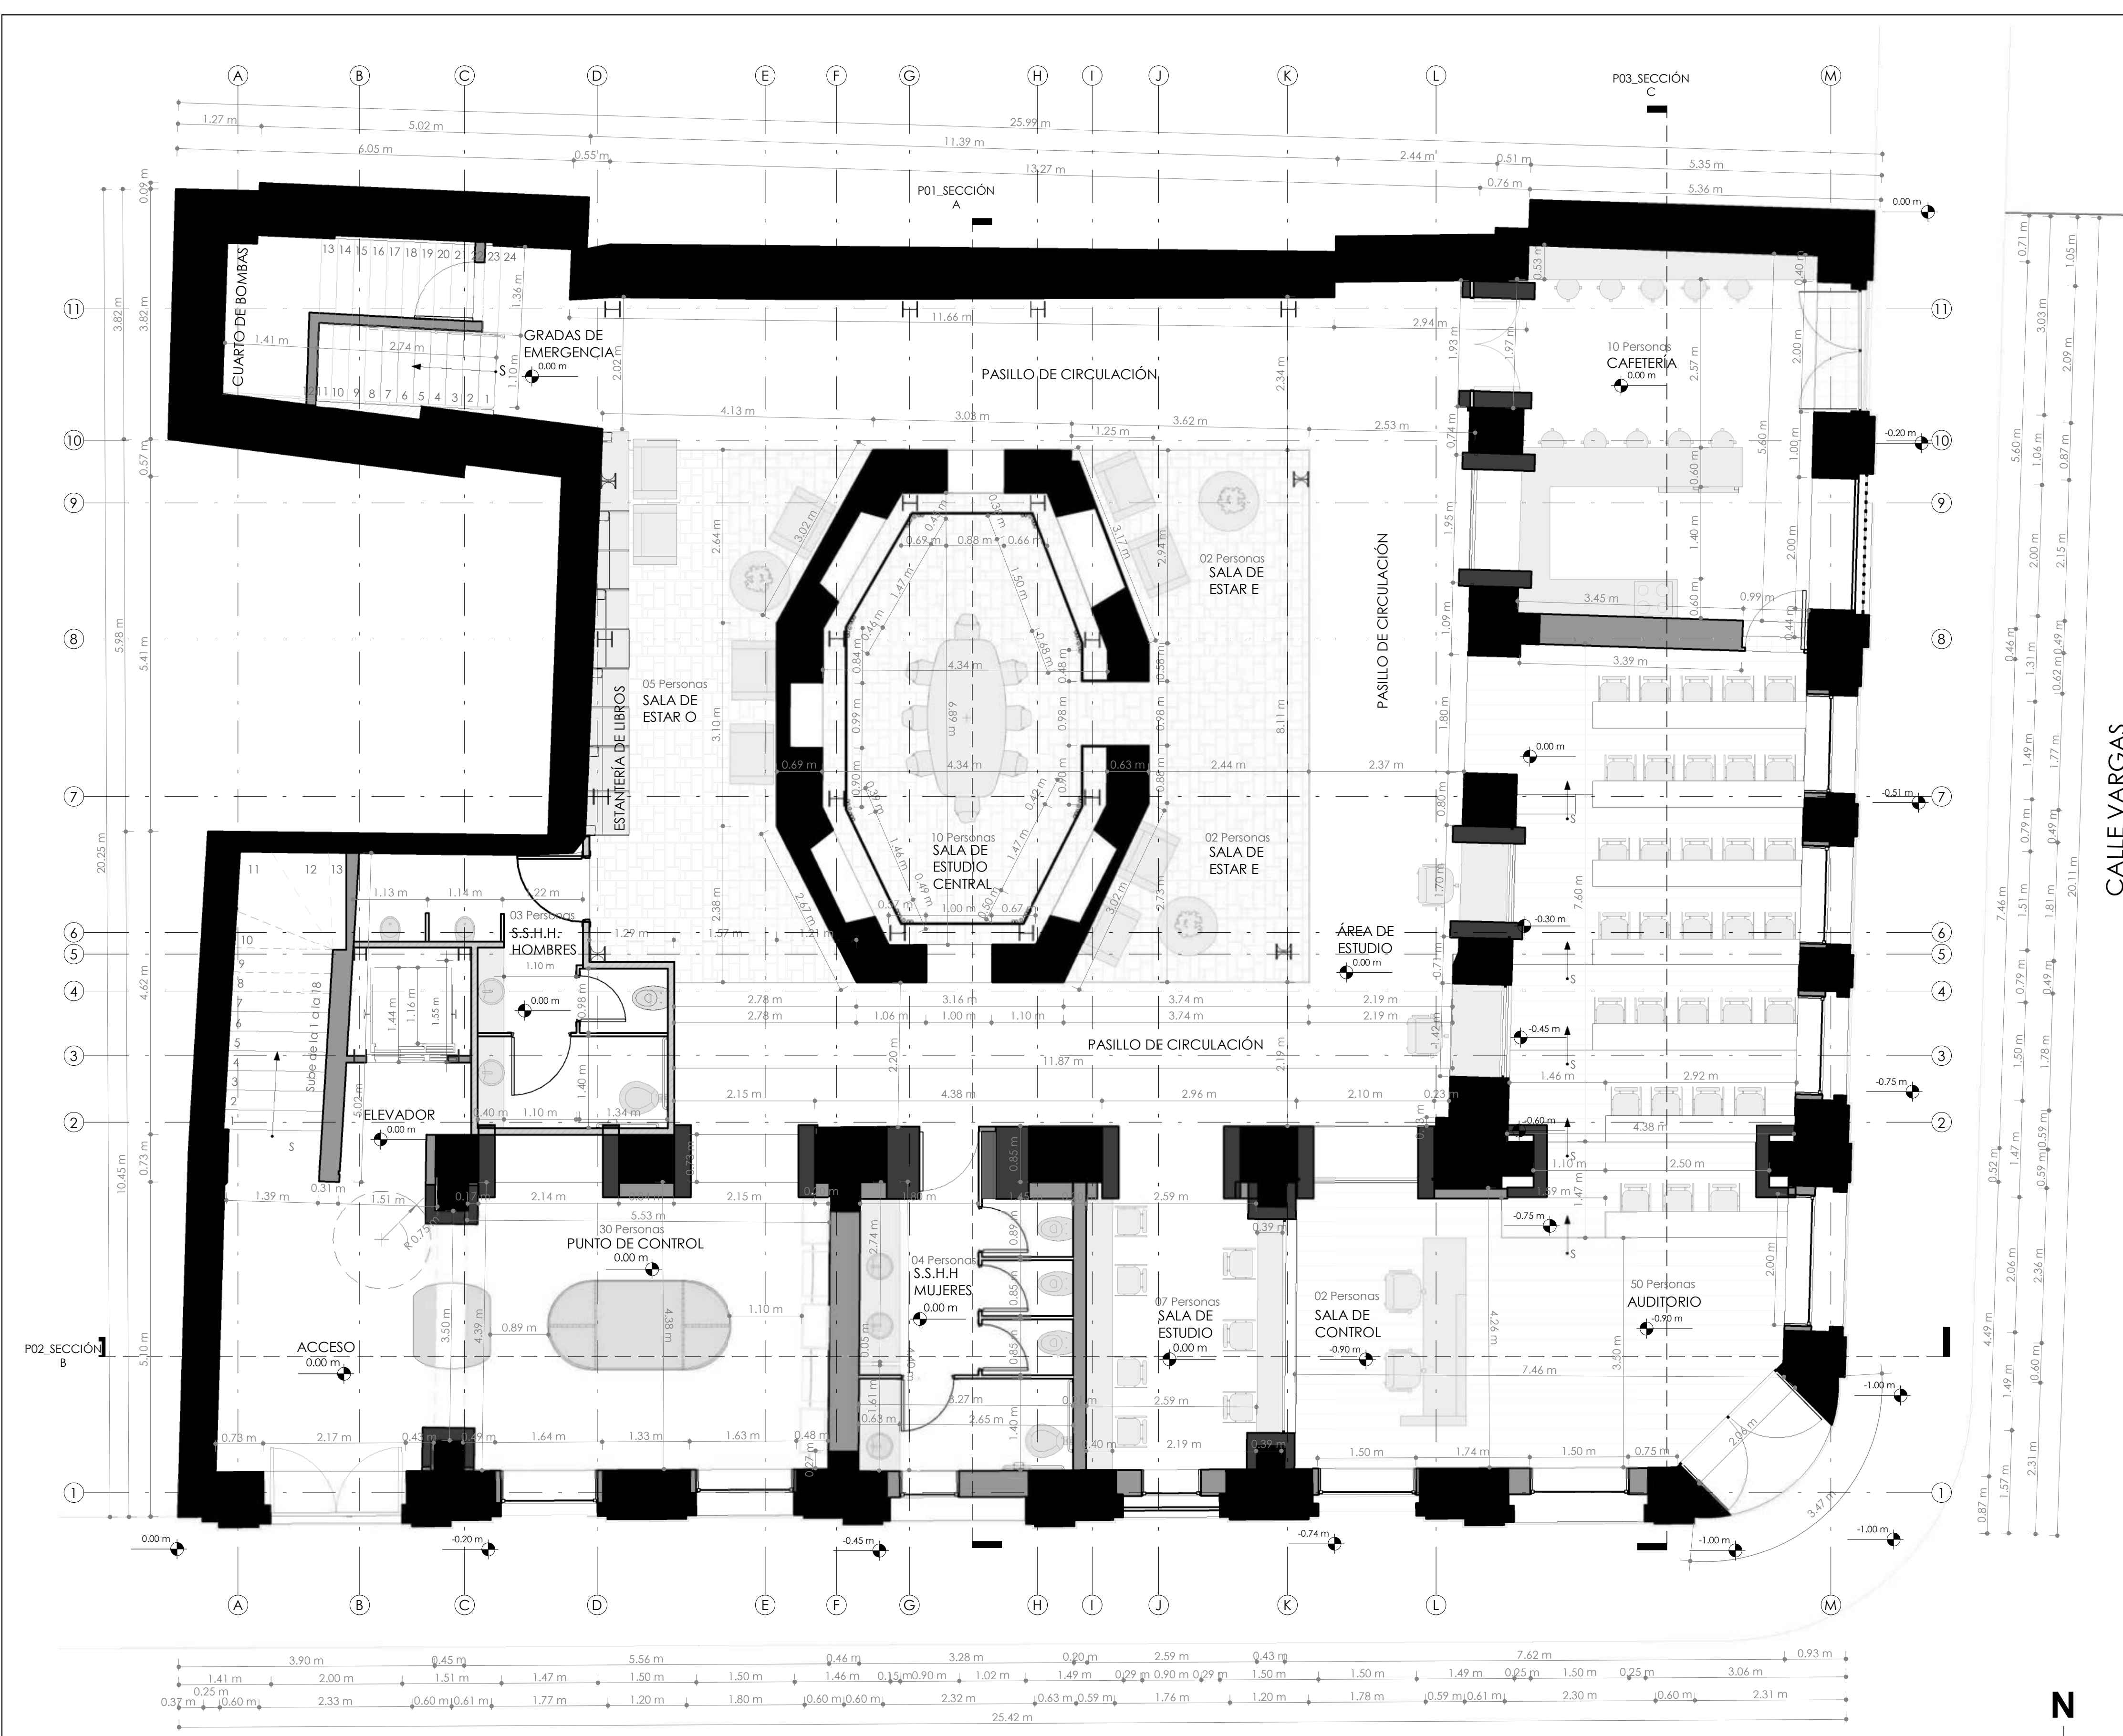
P01_PLANTA BAJA
Esc: 1 : 50

CONTENIDO: PLANTA BAJA - PROPUESTA
LÁMINA: A23

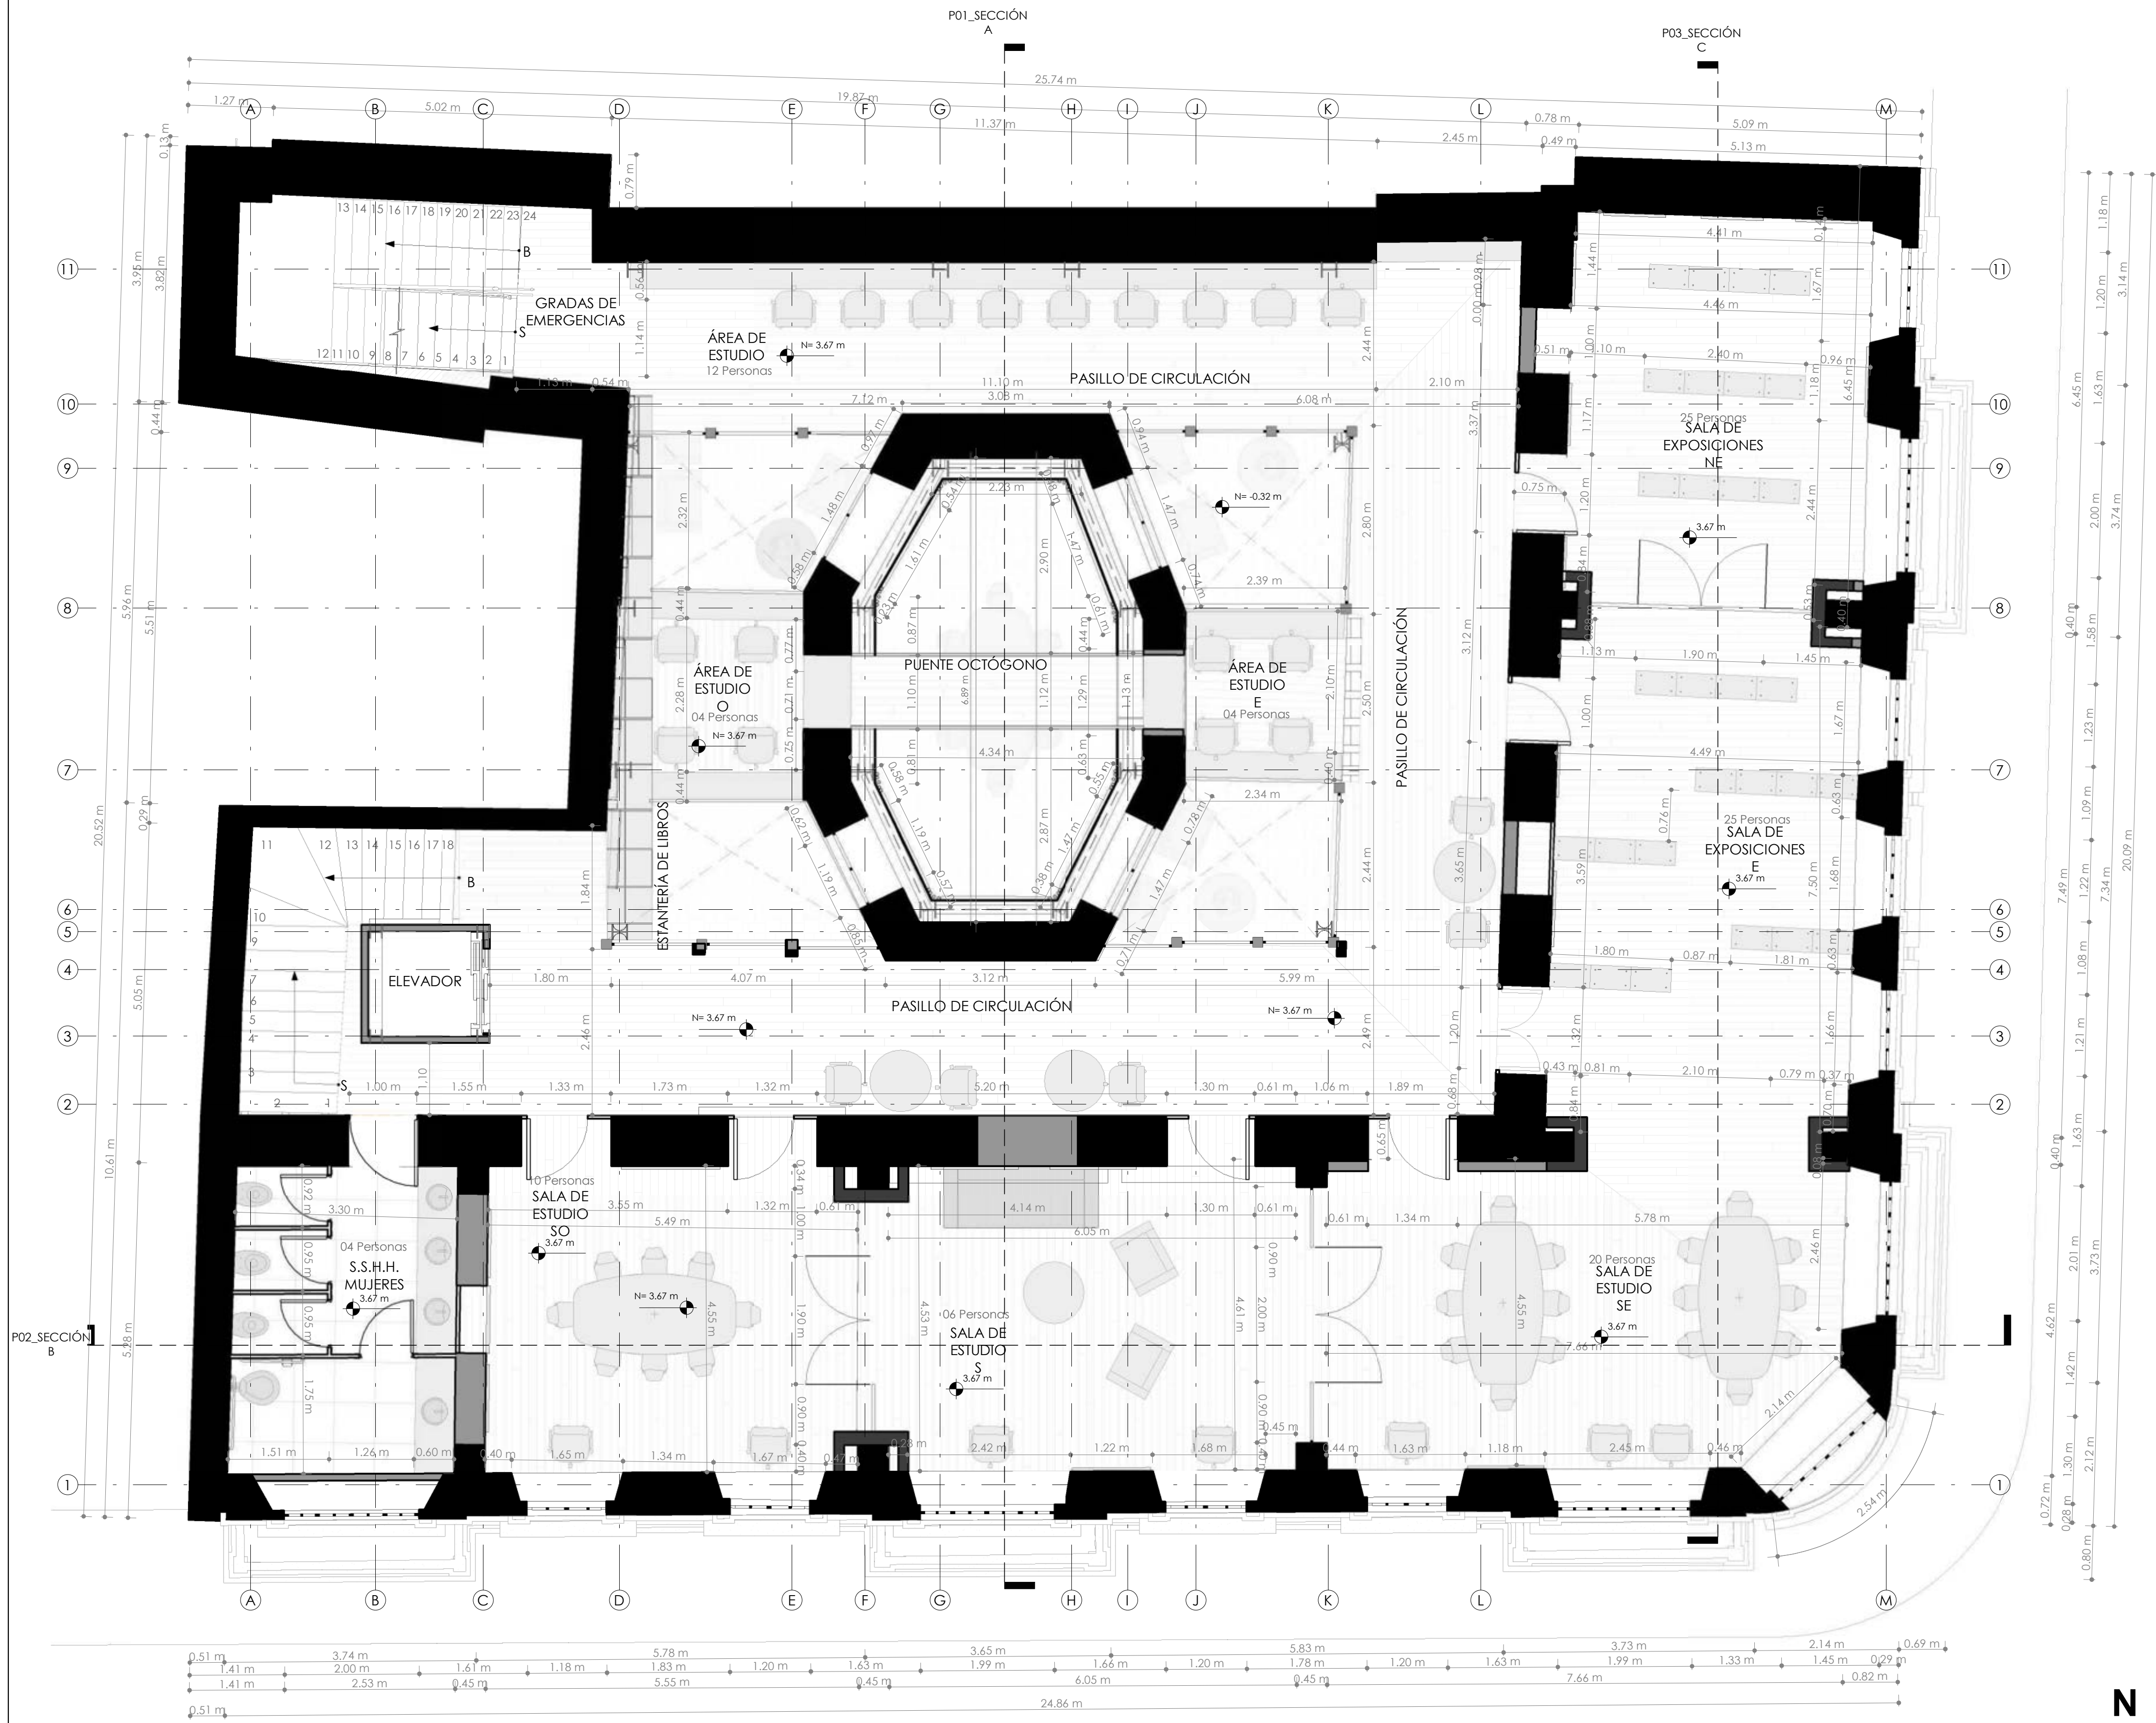
P02 PRIMERA PLANTA ALTA
Esc: 1 : 50

CONTENIDO:	PRIMERA PLANTA ALTA - PROPUESTA	LÁMINA:	A24
ESCALA:	LA INDICADA	FECHA:	SEPTIEMBRE 2021

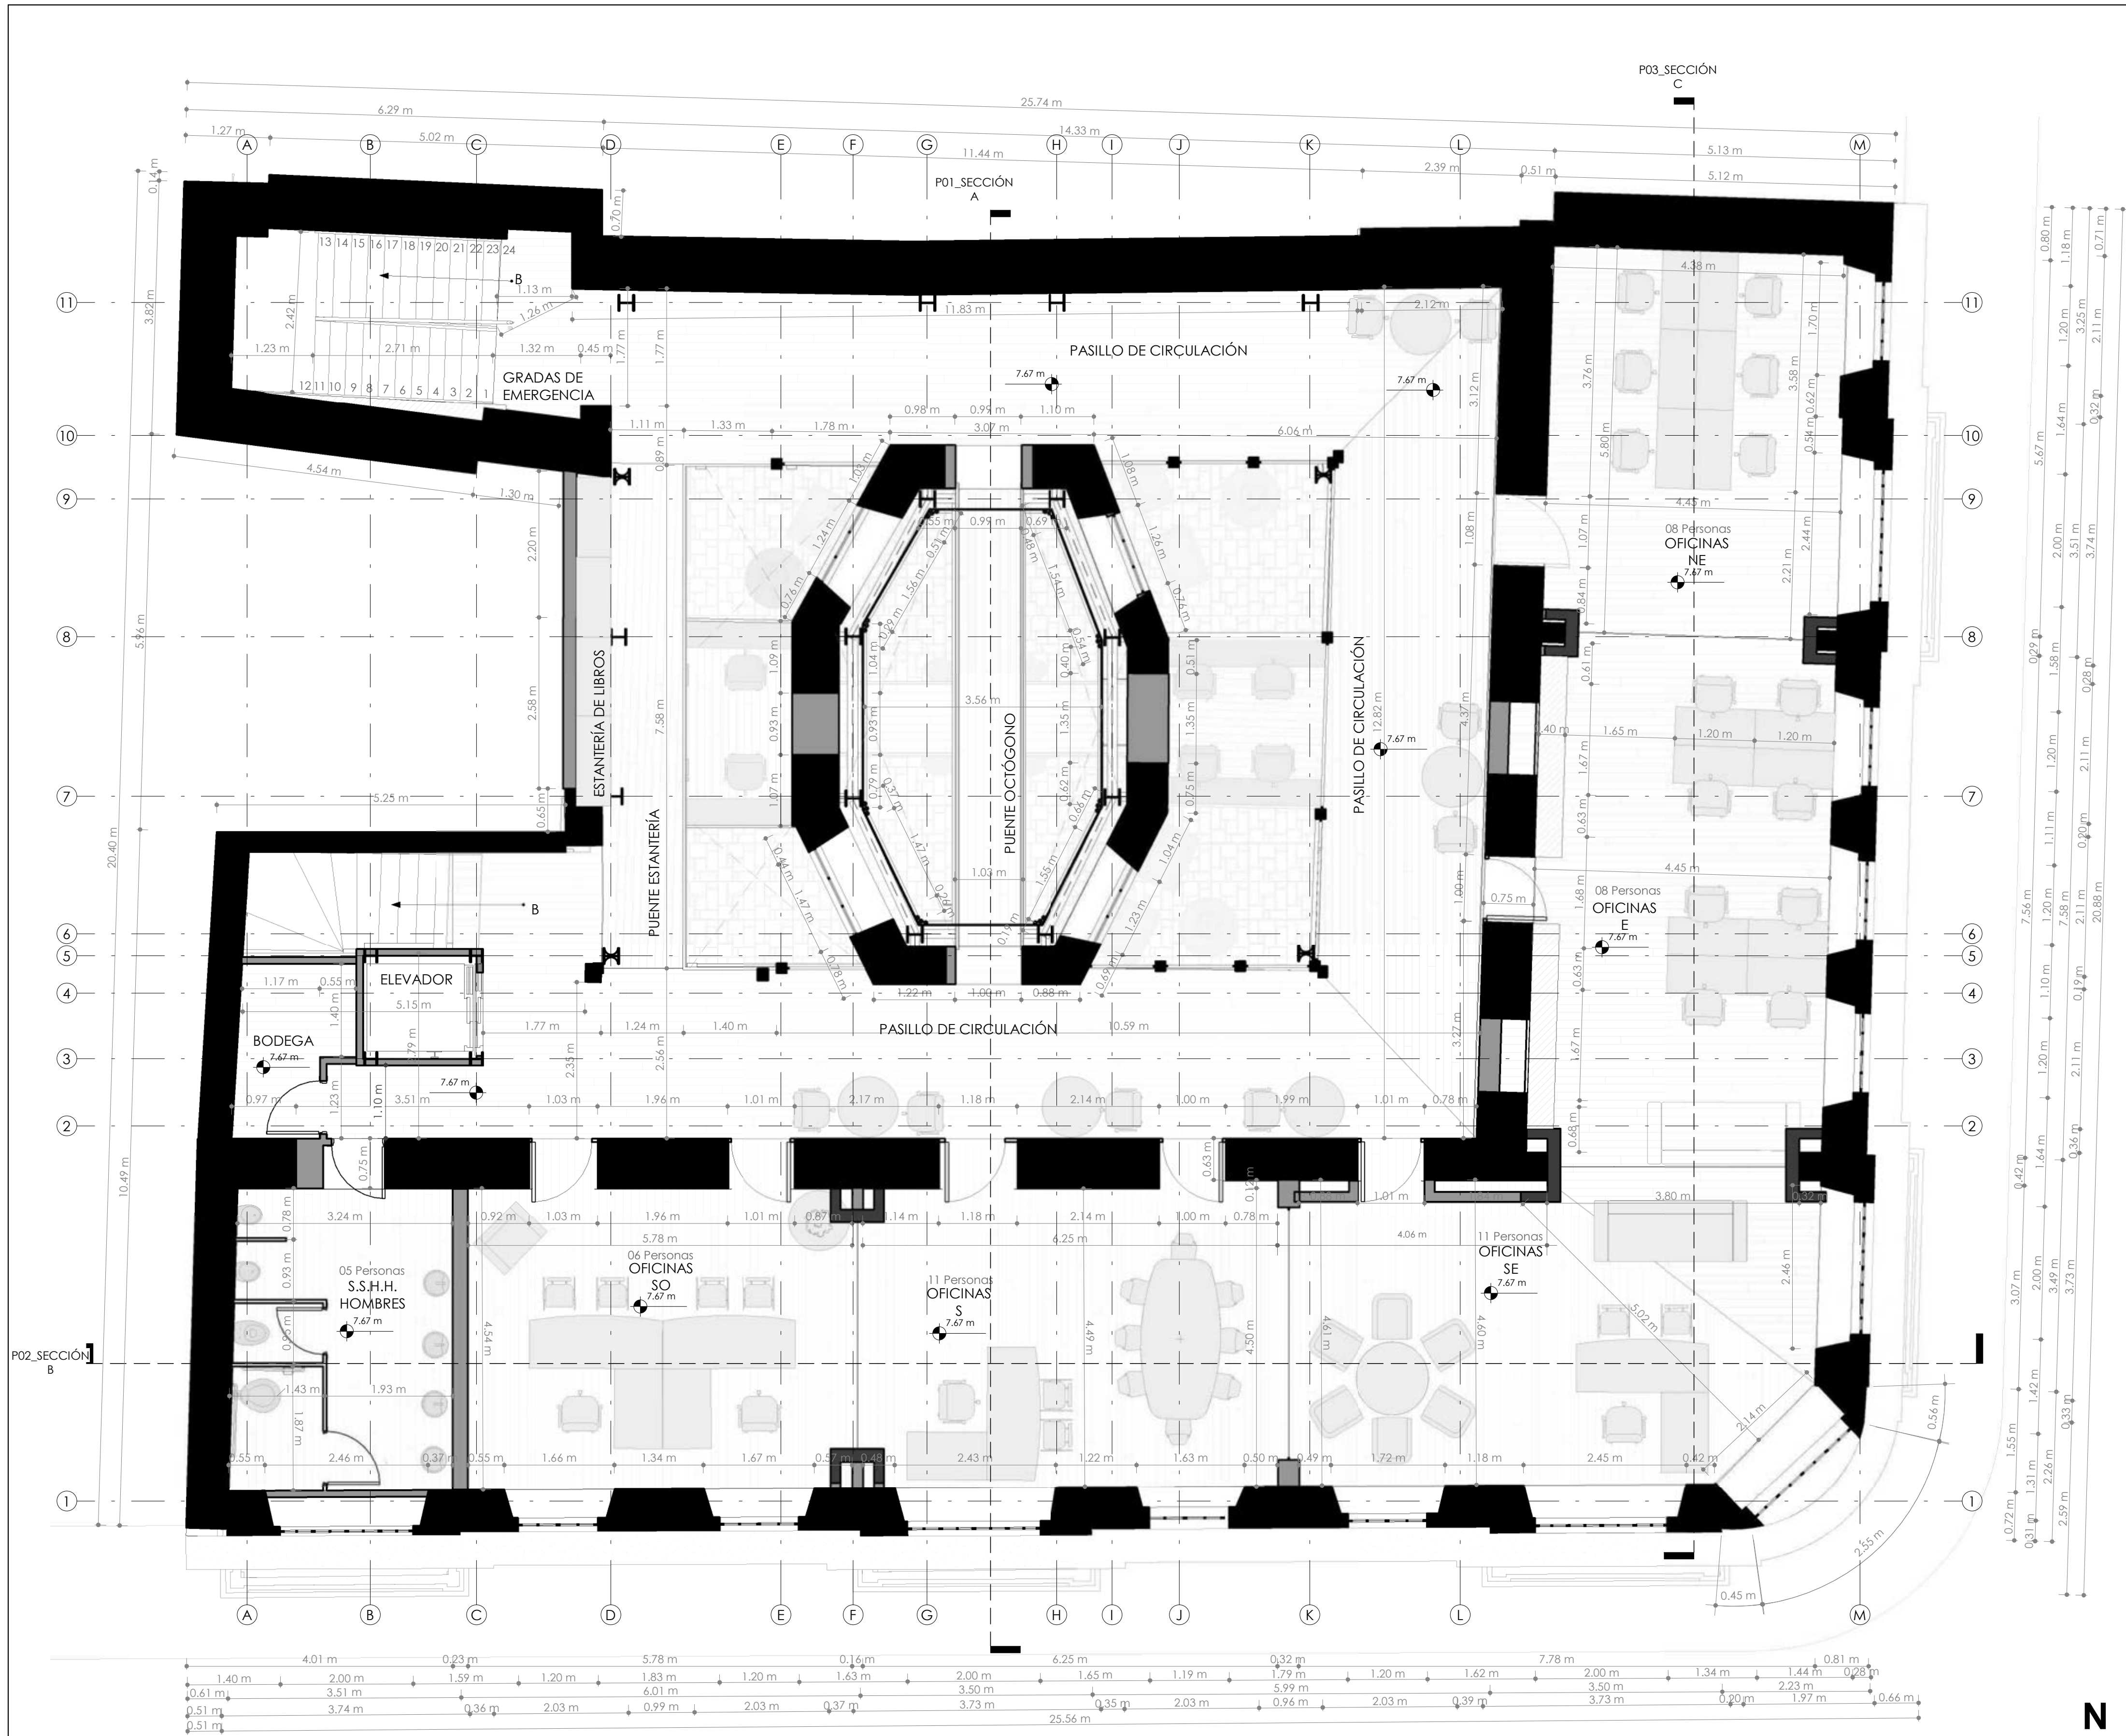
P03_SEGUNDA PLANTA ALTA
Esc: 1 : 50

CONTENIDO: SEGUNDA PLANTA ALTA - PROPUESTA
LÁMINA: A25

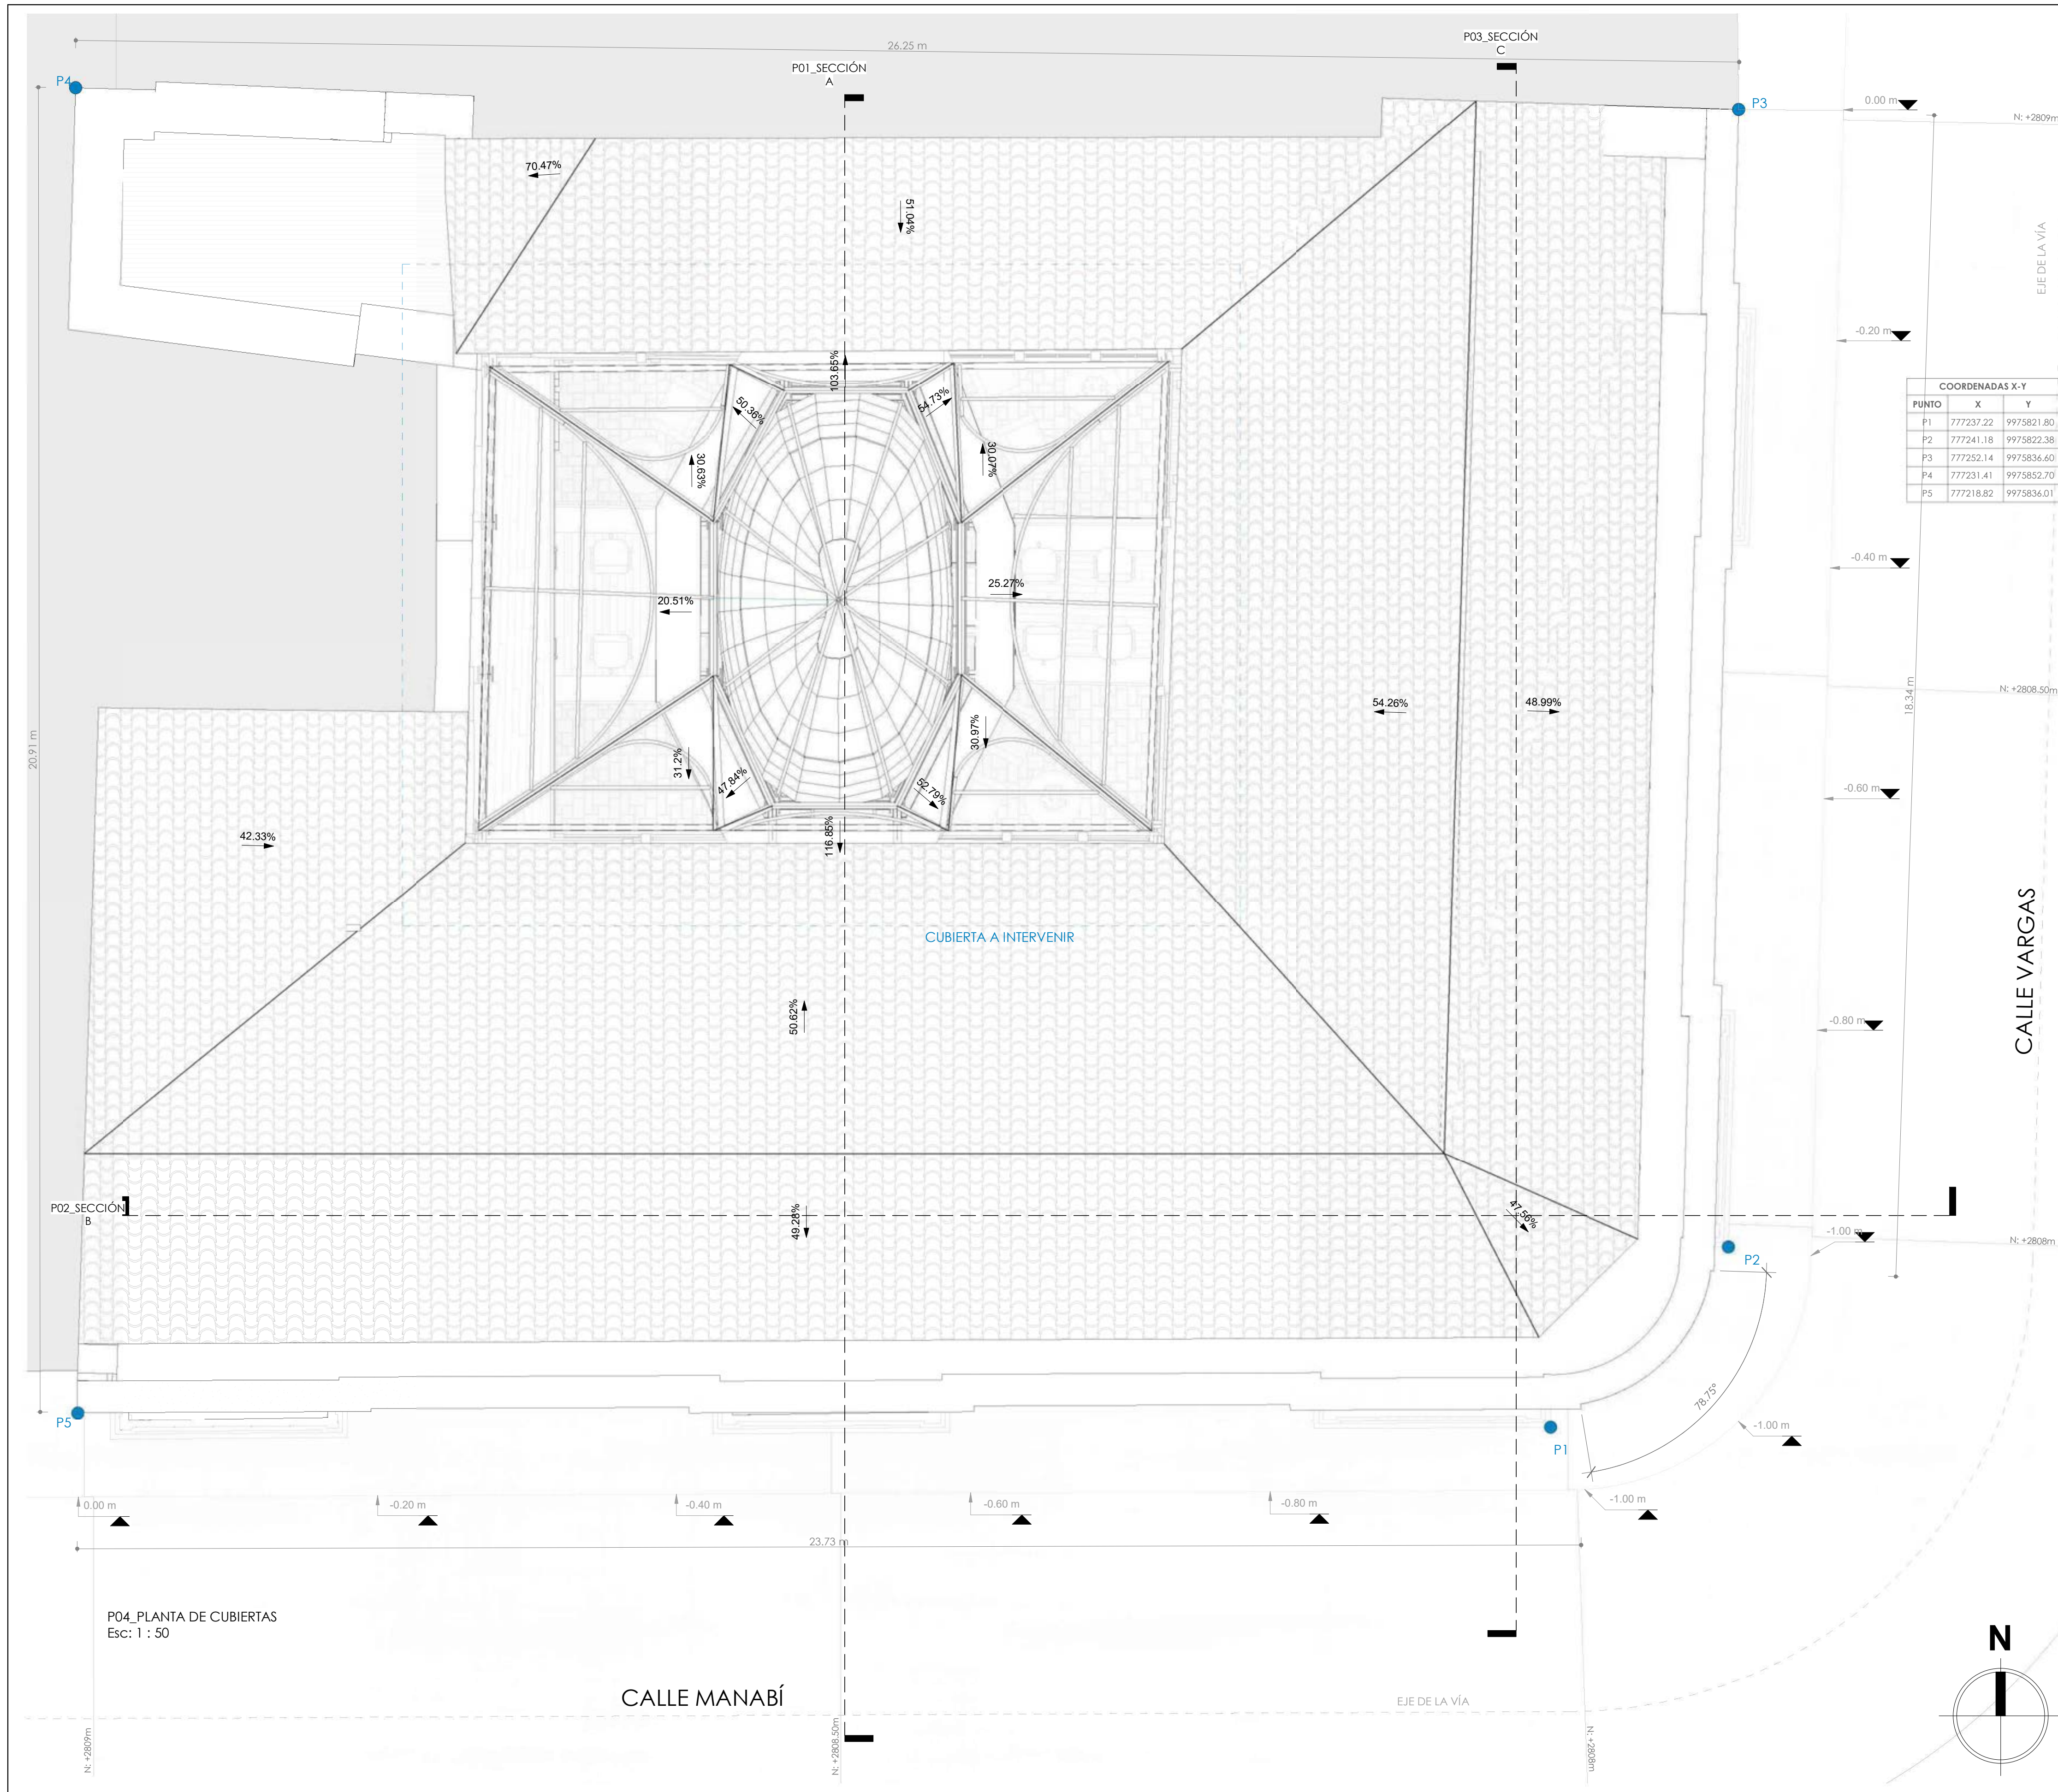
P04_PLANTA DE CUBIERTAS
Esc: 1 : 50

CONTENIDO: PLANTA DE CUBIERTAS - PROPUESTA
