ECO MUSEO BIBLIOTECA

ARQ. JUAN FRANCISCO CAZORLA ARTEAGA

CONTENIDO: PLANTA BAJA - ESTADO ACTUAL

LÁMINA: A01

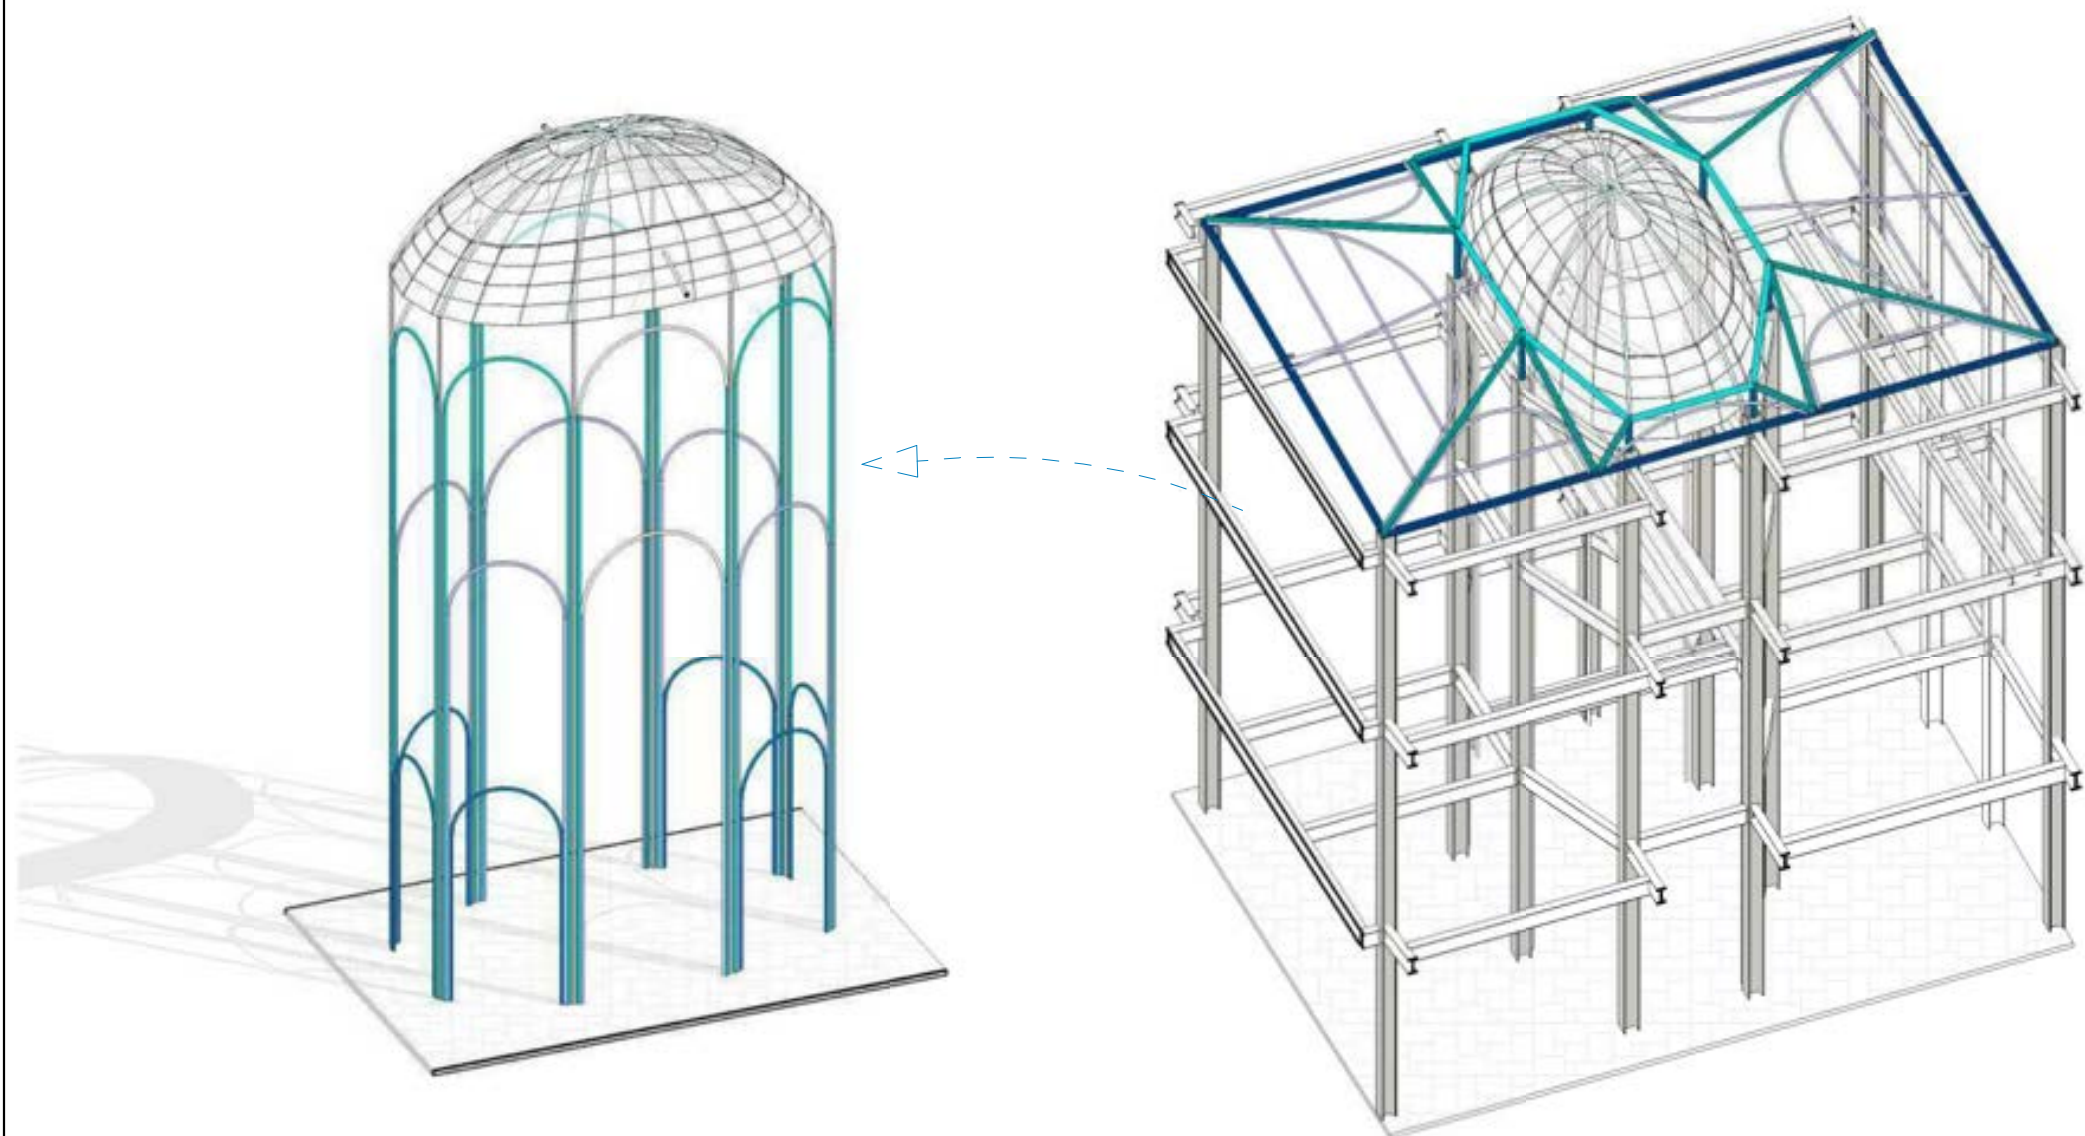
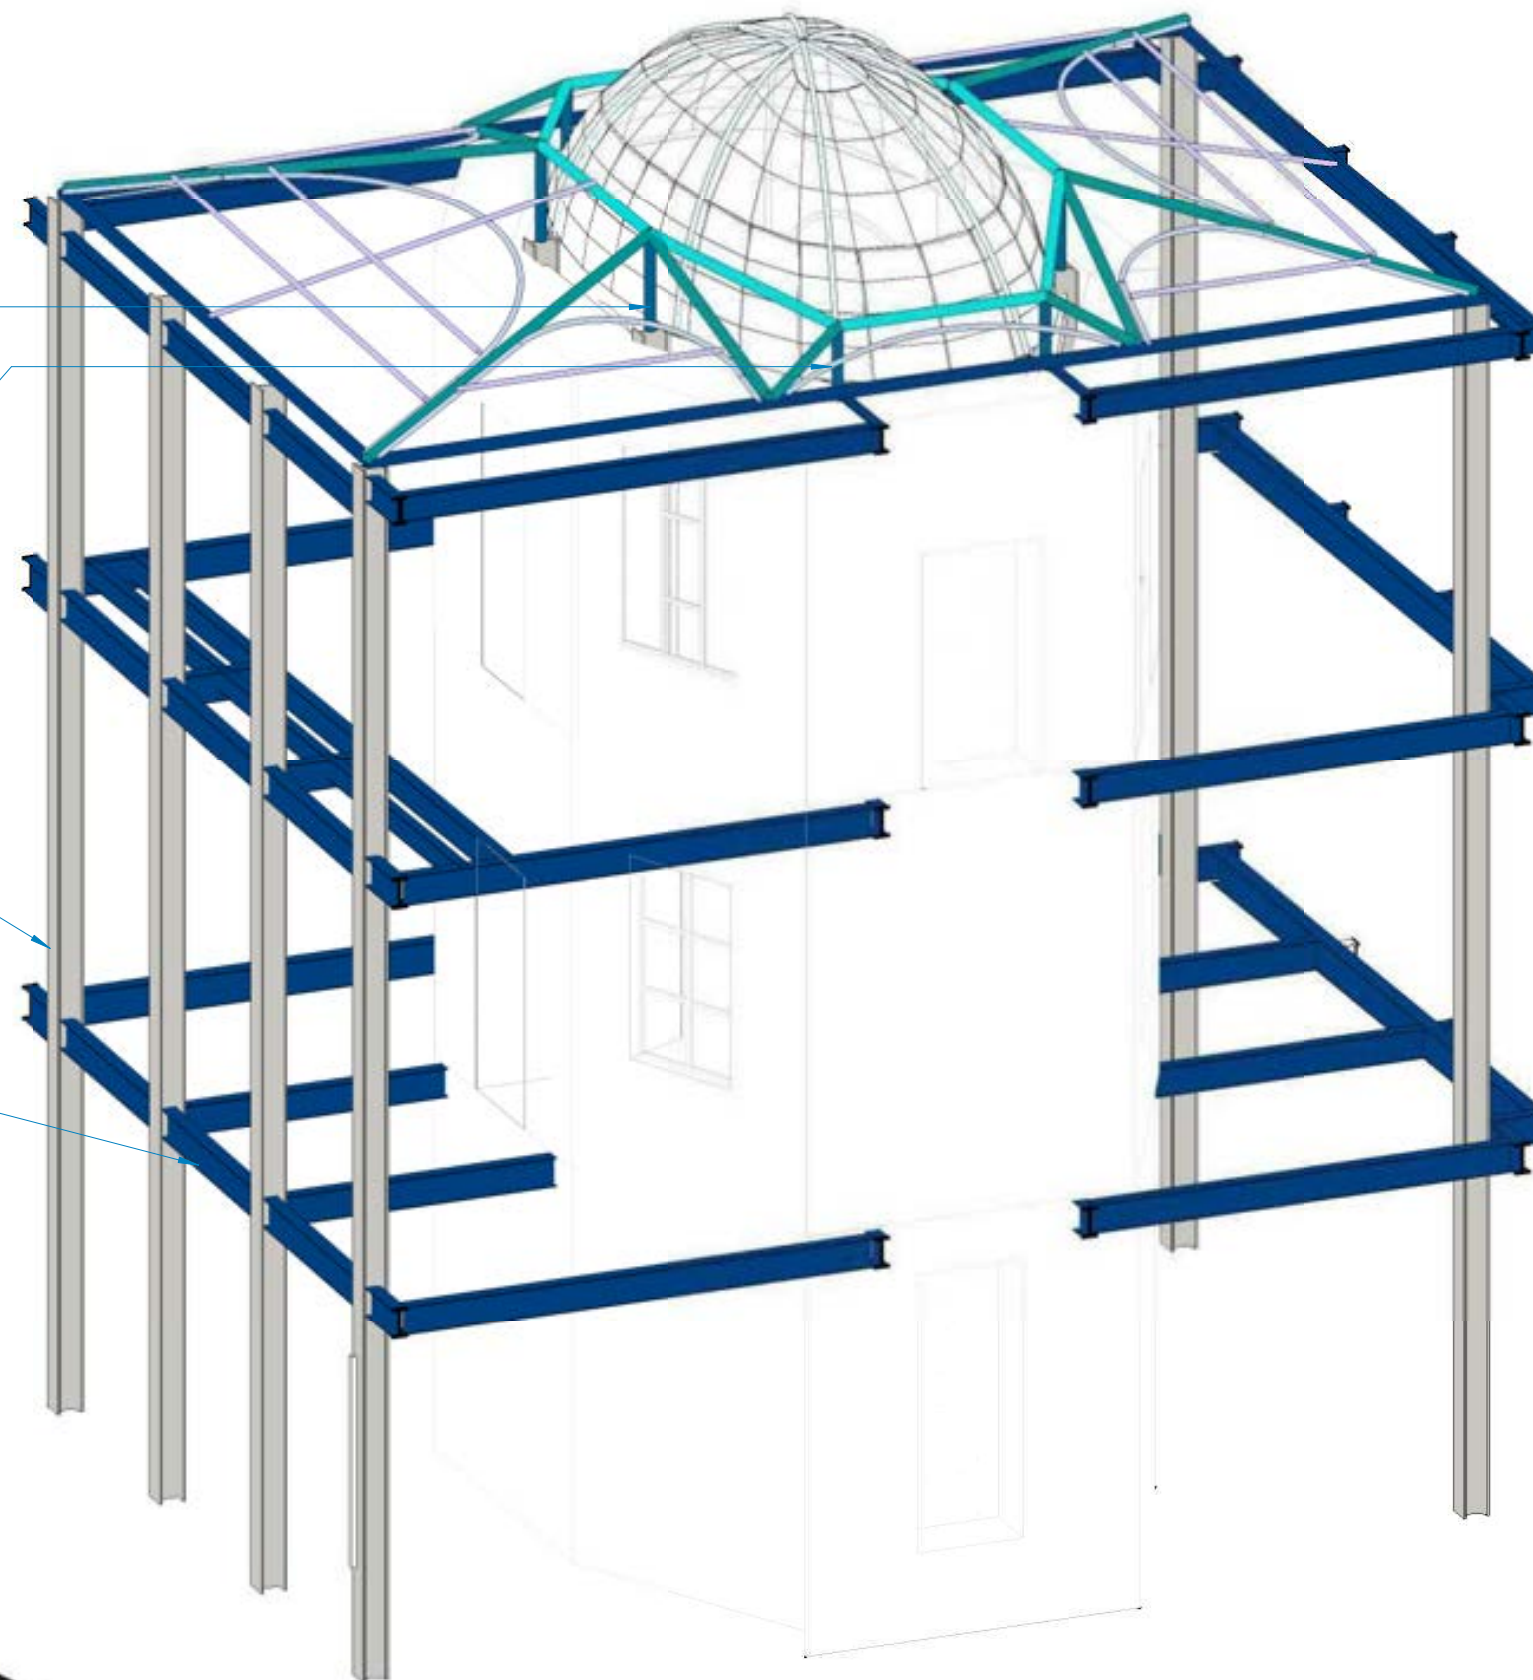
EXTENSIÓN DE COLUMNAS PARA ARCOS LATERALES ELEVADO 0.85m.

EXTENSIÓN DE COLUMNAS PARA ARCOS SUPERIOR E INFERIOR ELEVADO 0.60m.

COLUMNAS H 240X240X3mm

VIGAS DE AMARRE IPN 270

CONTENIDO: SECCIÓN 3D ESQUEMAS DETALLE DE ESTRUCTURA CUBIERTA
 ESCALA: LA INDICADA FECHA: SEPTIEMBRE 2021
 LÁMINA: A28 DE 35

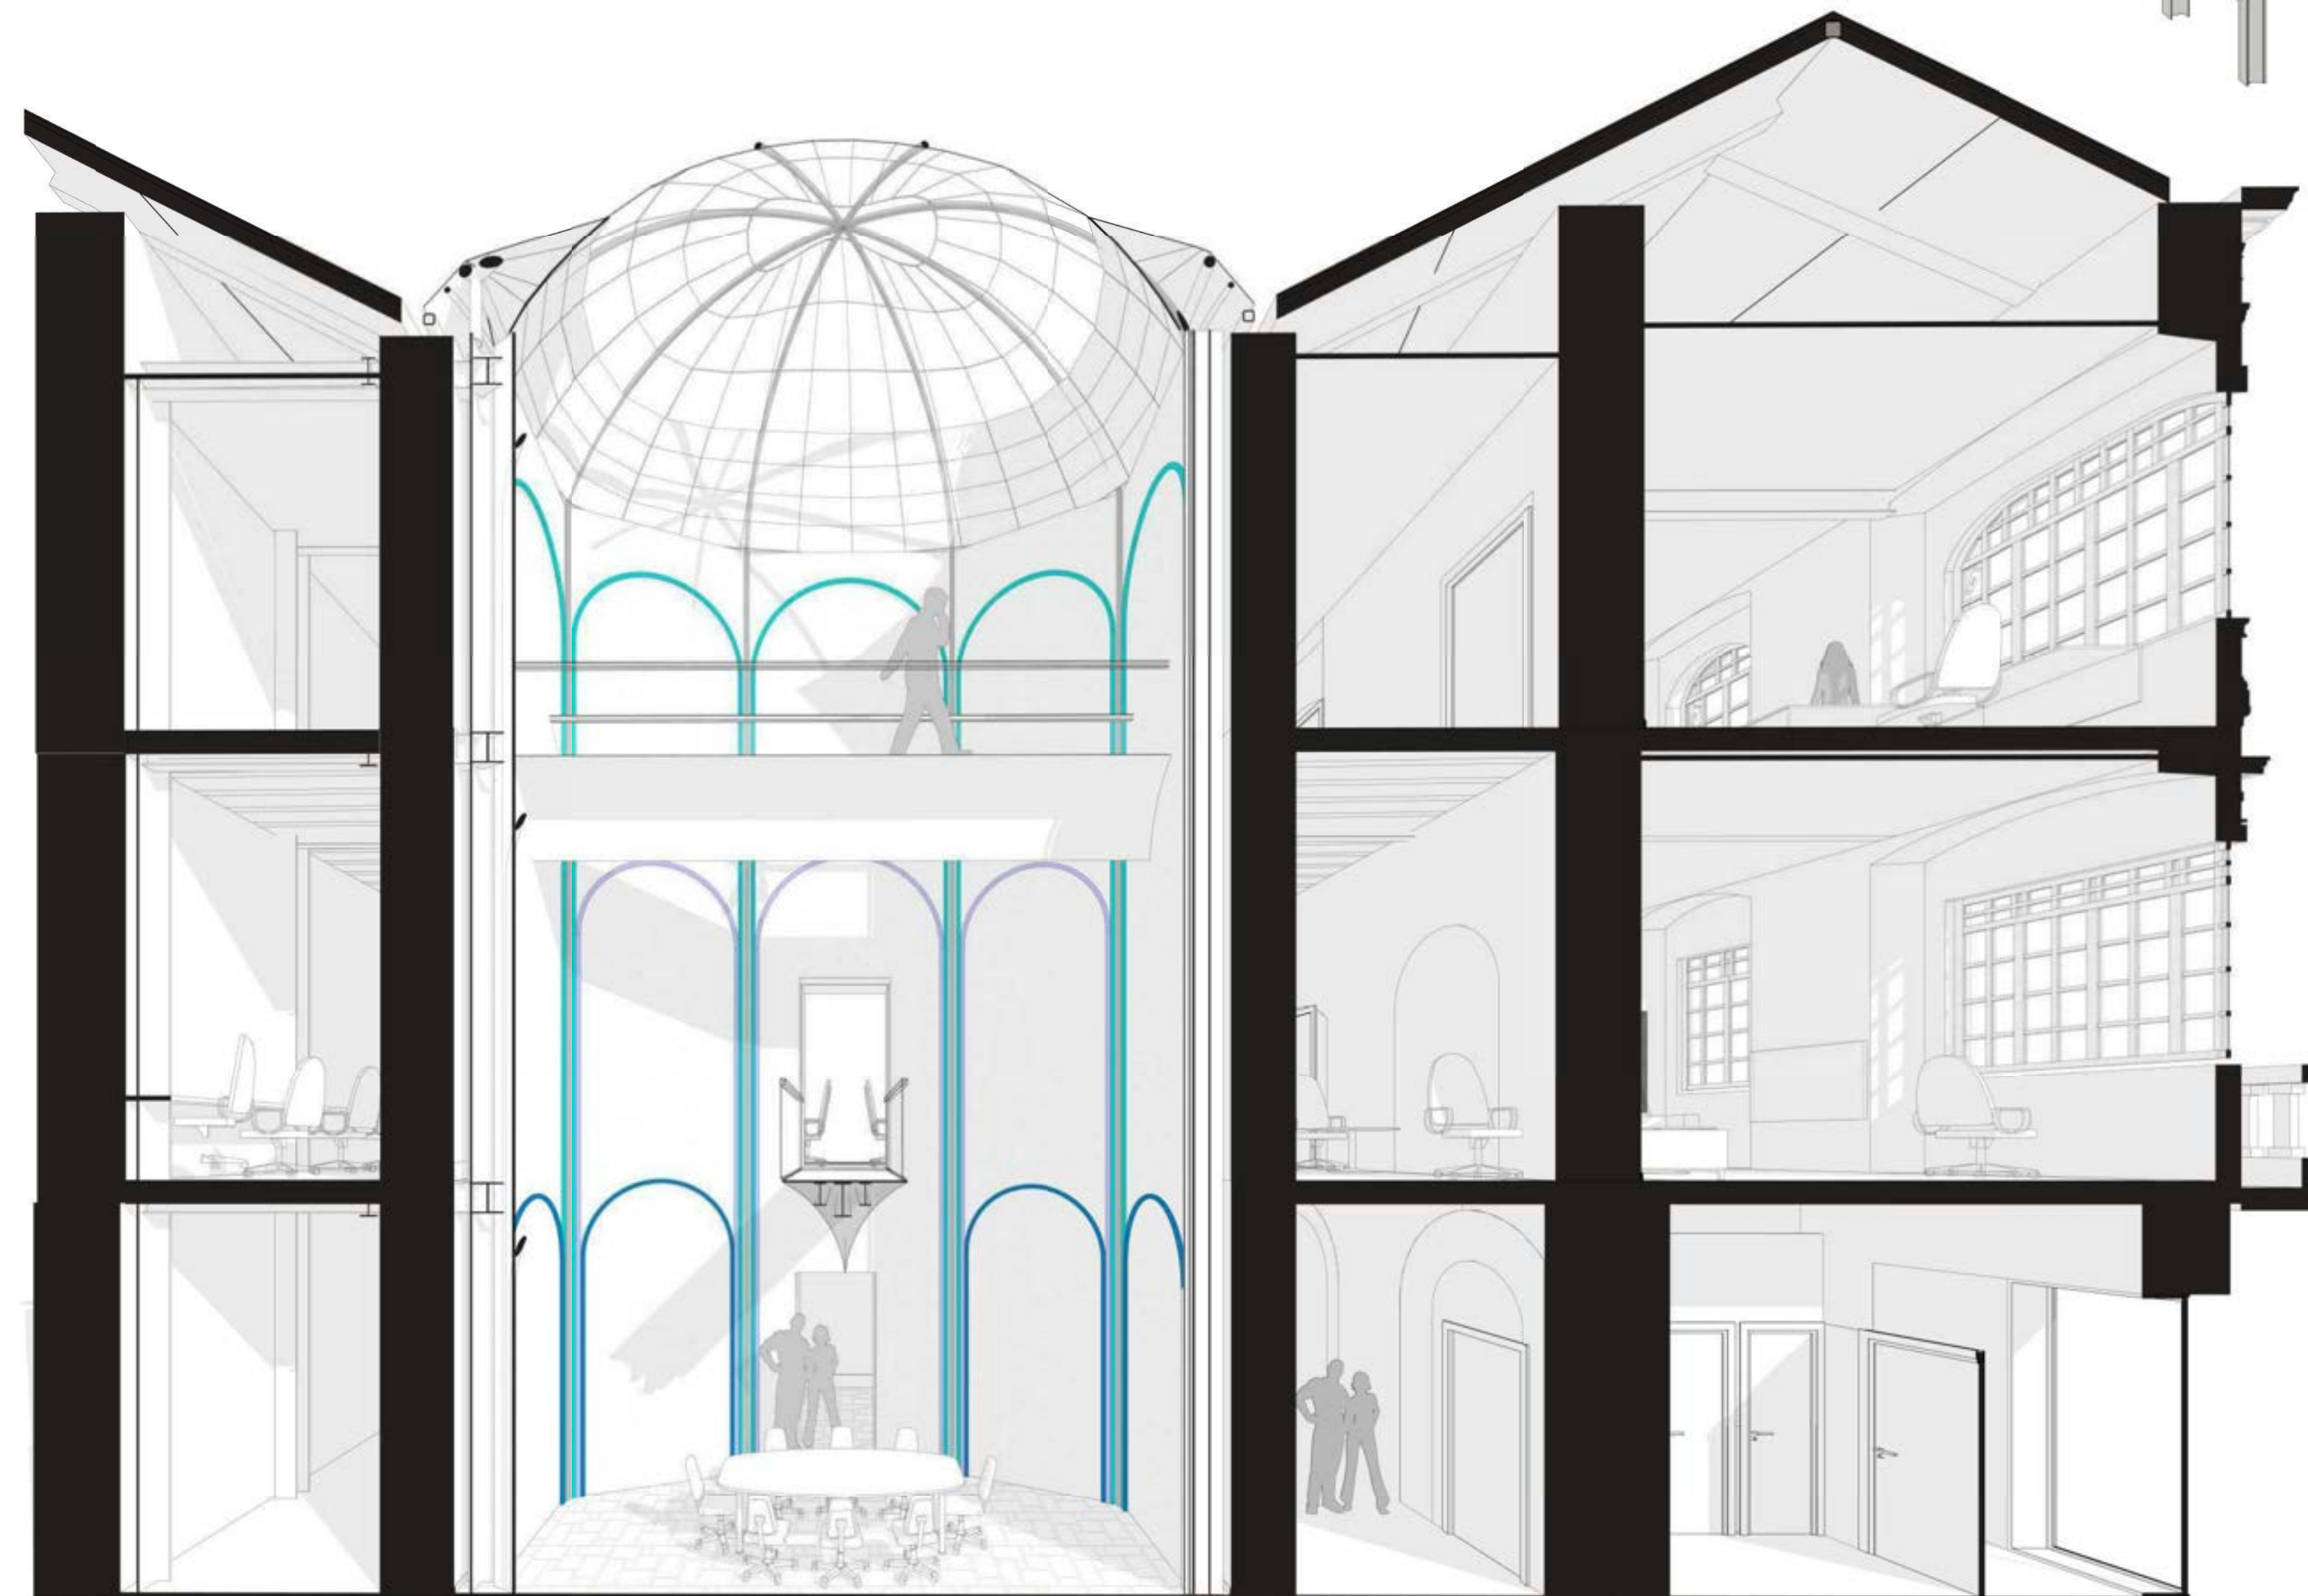
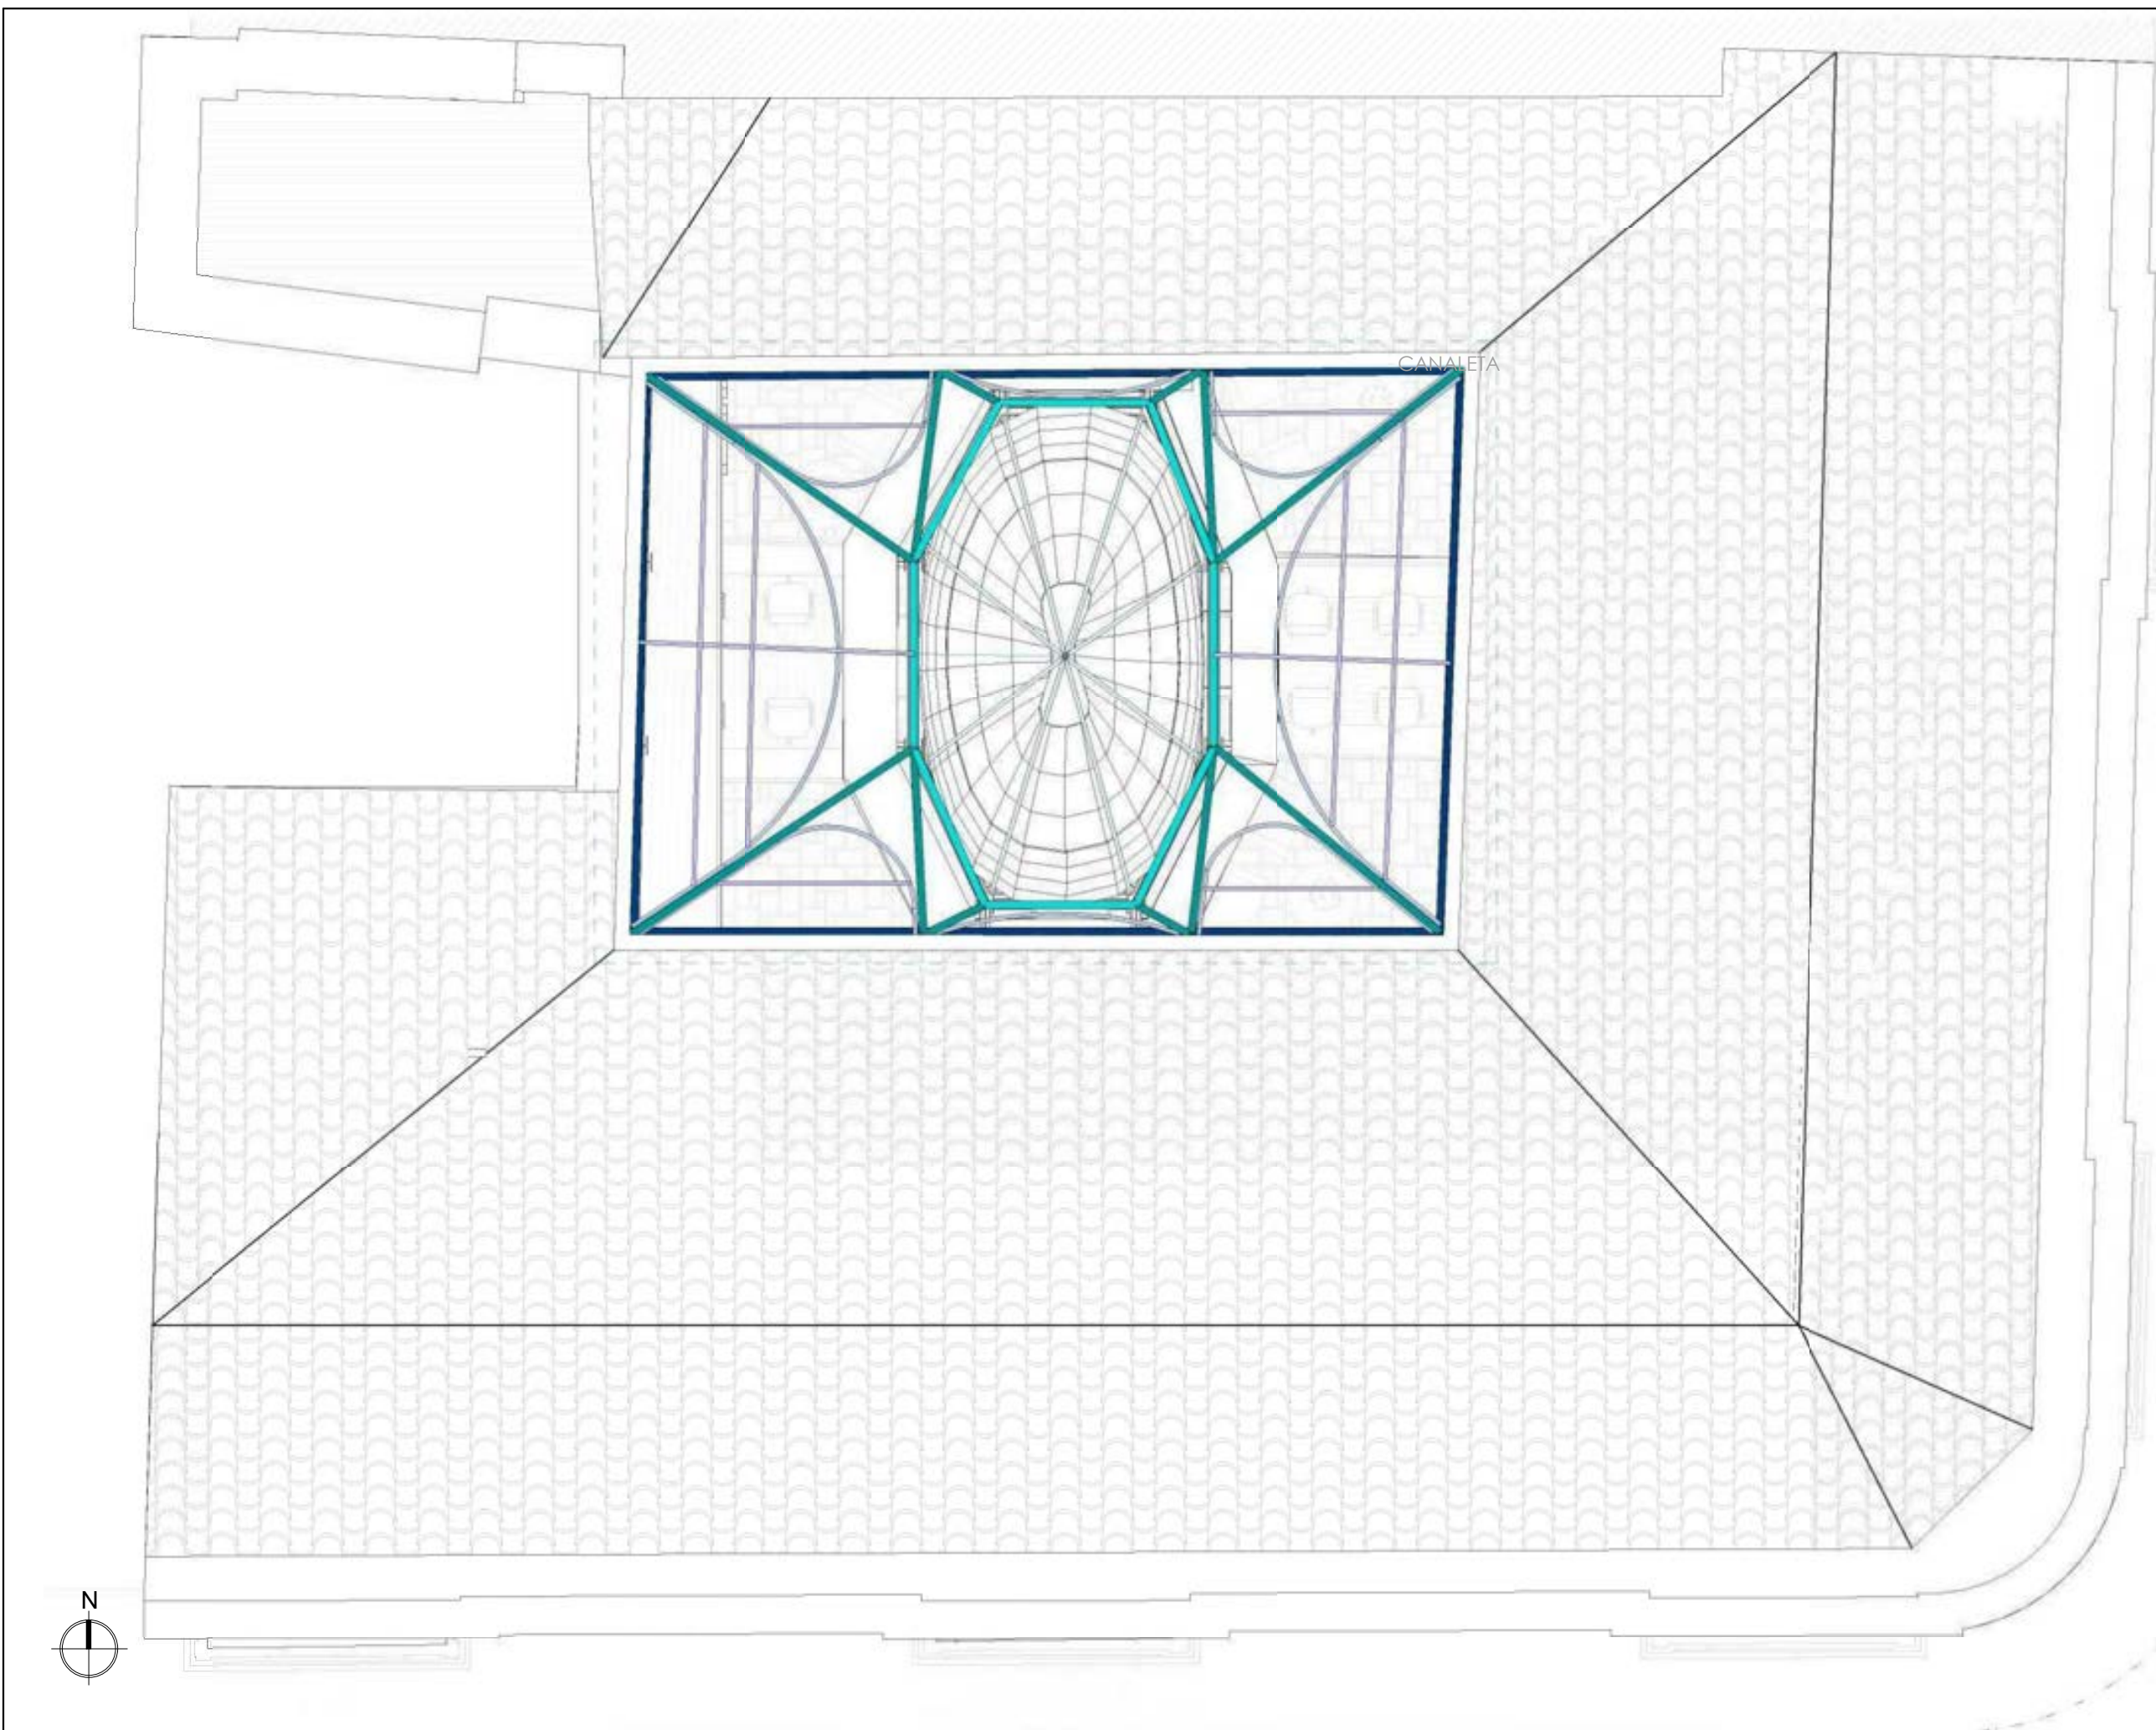
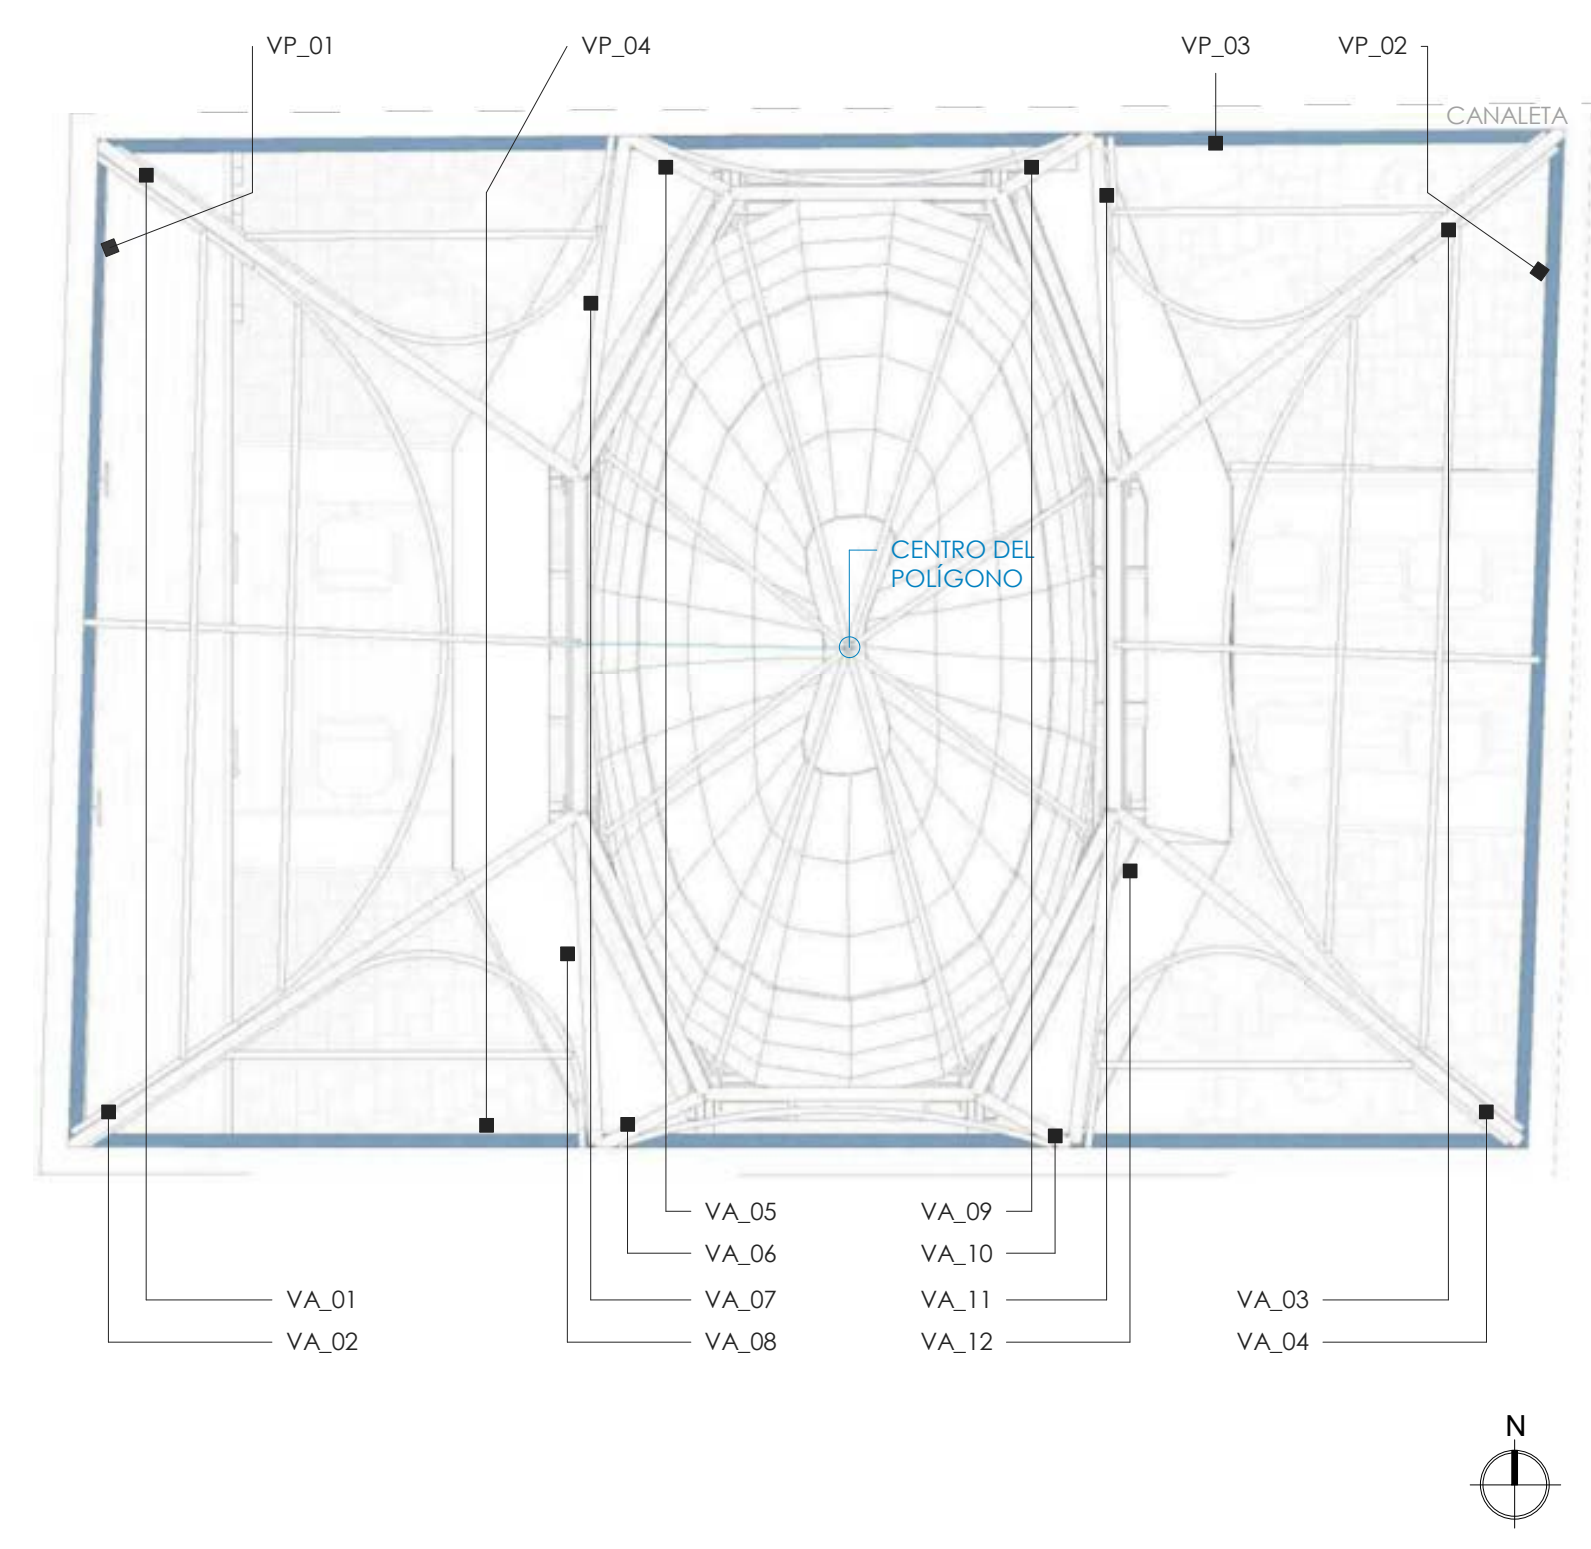
SECCIÓN OCTÓGONO INTERIOR
 Esc:

ARCOS OCTÓGONO				
Descripción	Color	Largo Columnas	Radio Arco	Diámetro del tubo
Columnas cúpula		11.20m	Variable	d: 10cm
Arcos segunda planta alta		9.50m	De acuerdo al la distancia de cada pilar	d: 5cm
Arcos primera planta alta		6.30m		
Arcos planta baja		2.70m

ESTRUCTURA	
Arcos cúpula	
Arcos Laterales	
Extensión columnas	
Vigas de amarre para columnas	
Vigas de apoyo para arcos laterales	
Costillas en arcos laterales	
Vigas perimetrales	
Columnas de apoyo

NOTA: LAS COSTILLAS LONGITUDINALES ESTÁN COLOCADAS A 1m DE LAS VIGAS PERIMETRALES RESPECTIVAMENTE, MIENTRAS QUE LAS DOS COTILLAS TRANSVERSALES SE COLOCAN EN LOS PUNTOS MEDIOS TANTO DEL ARCO, COMO DE LA VIGA PERIMETRAL QUE LA SOPORTA.

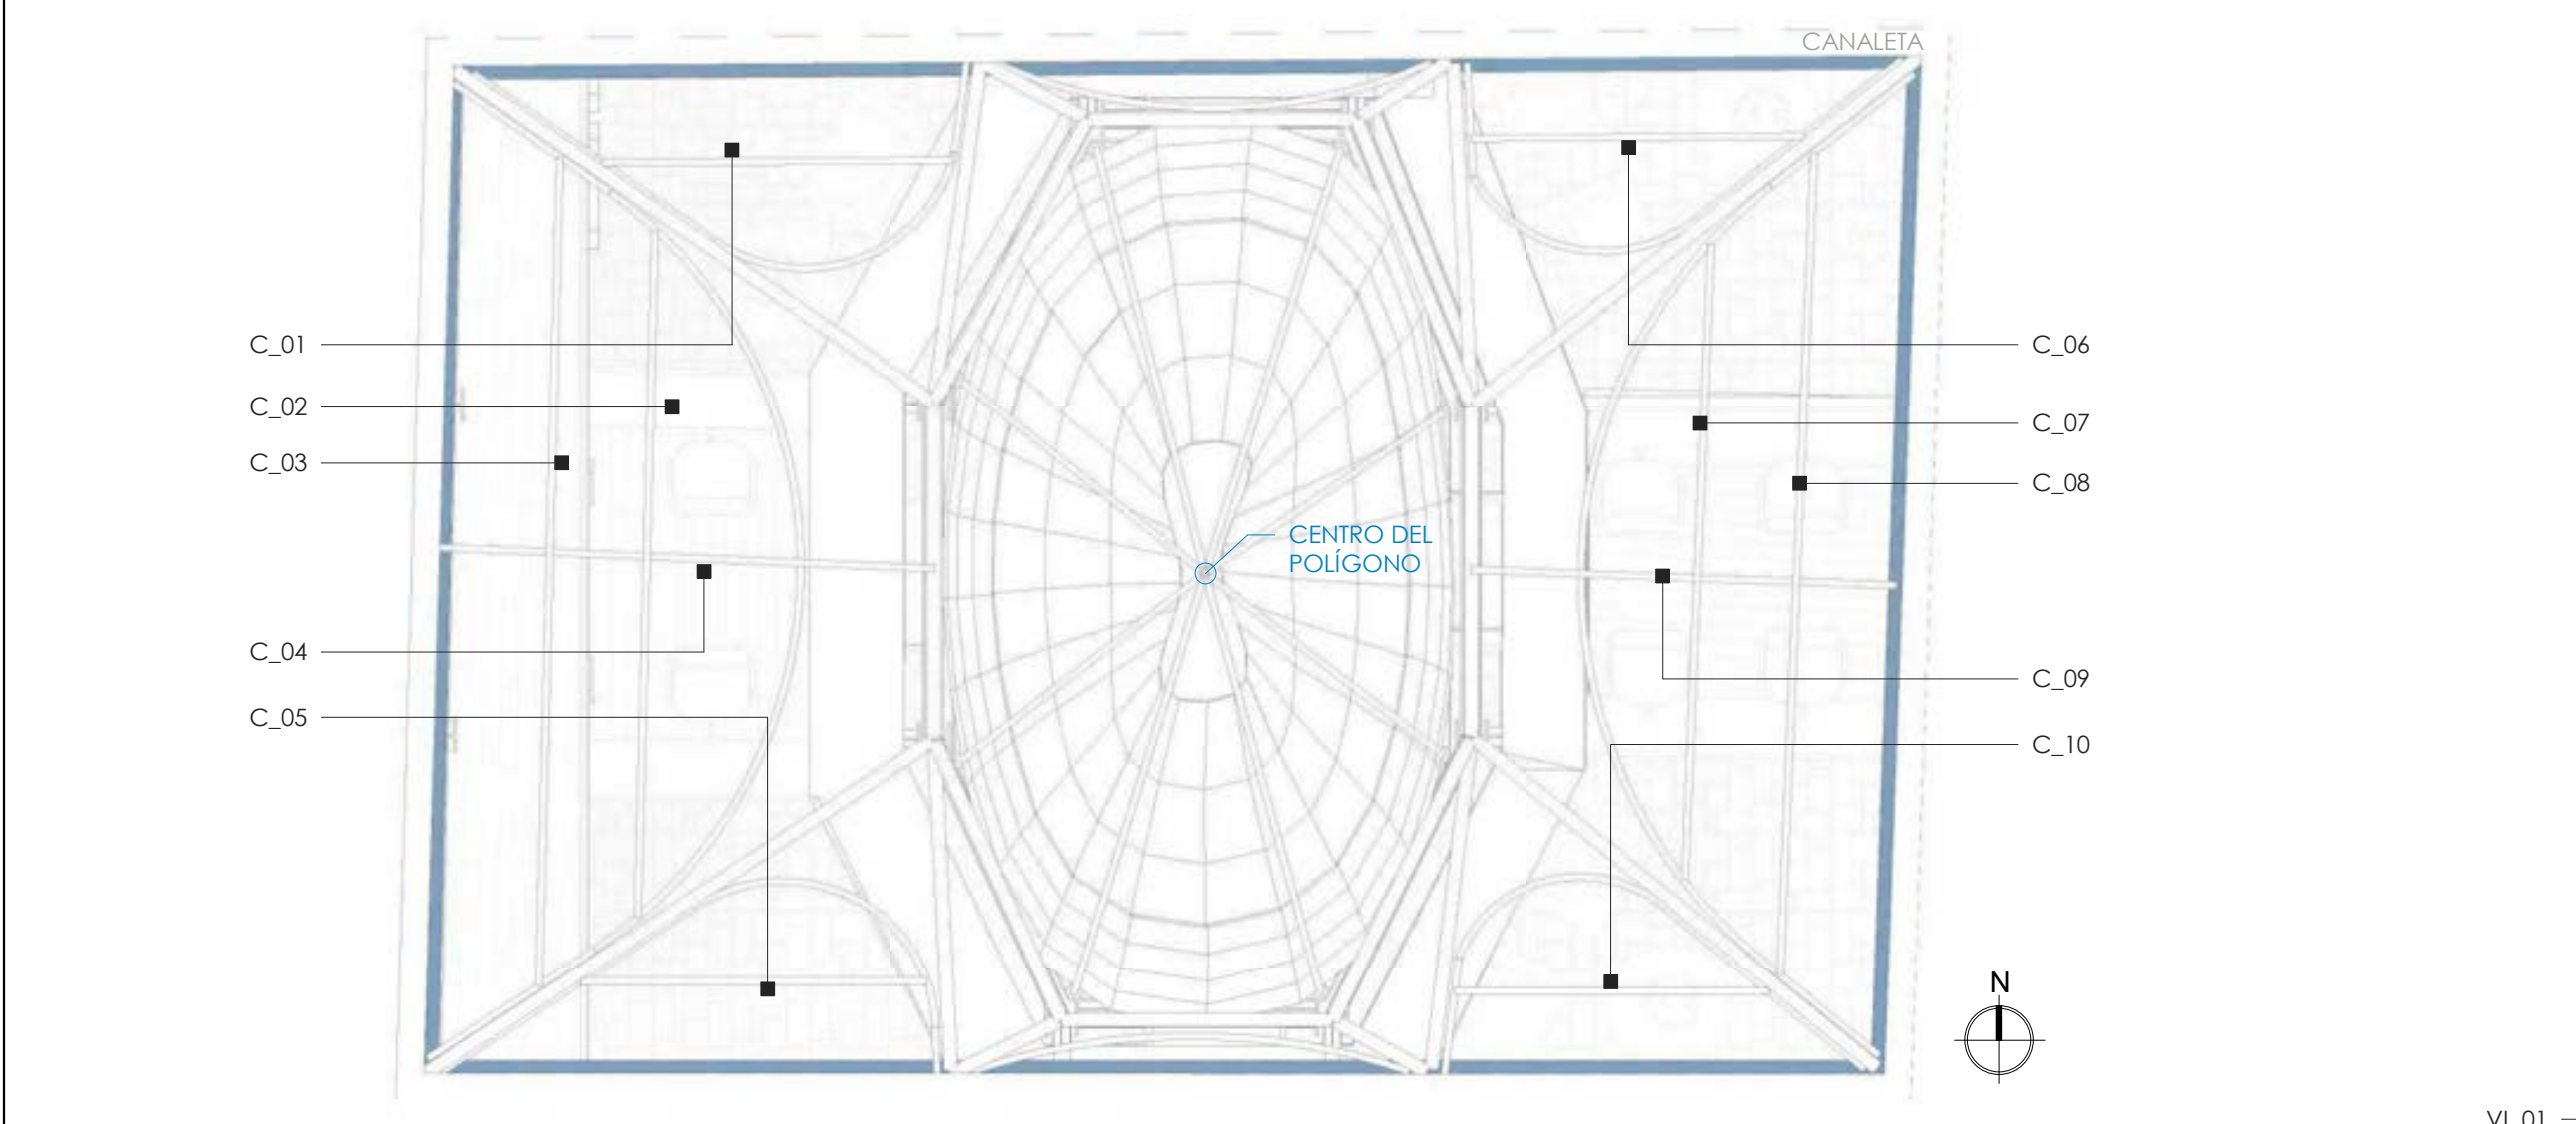
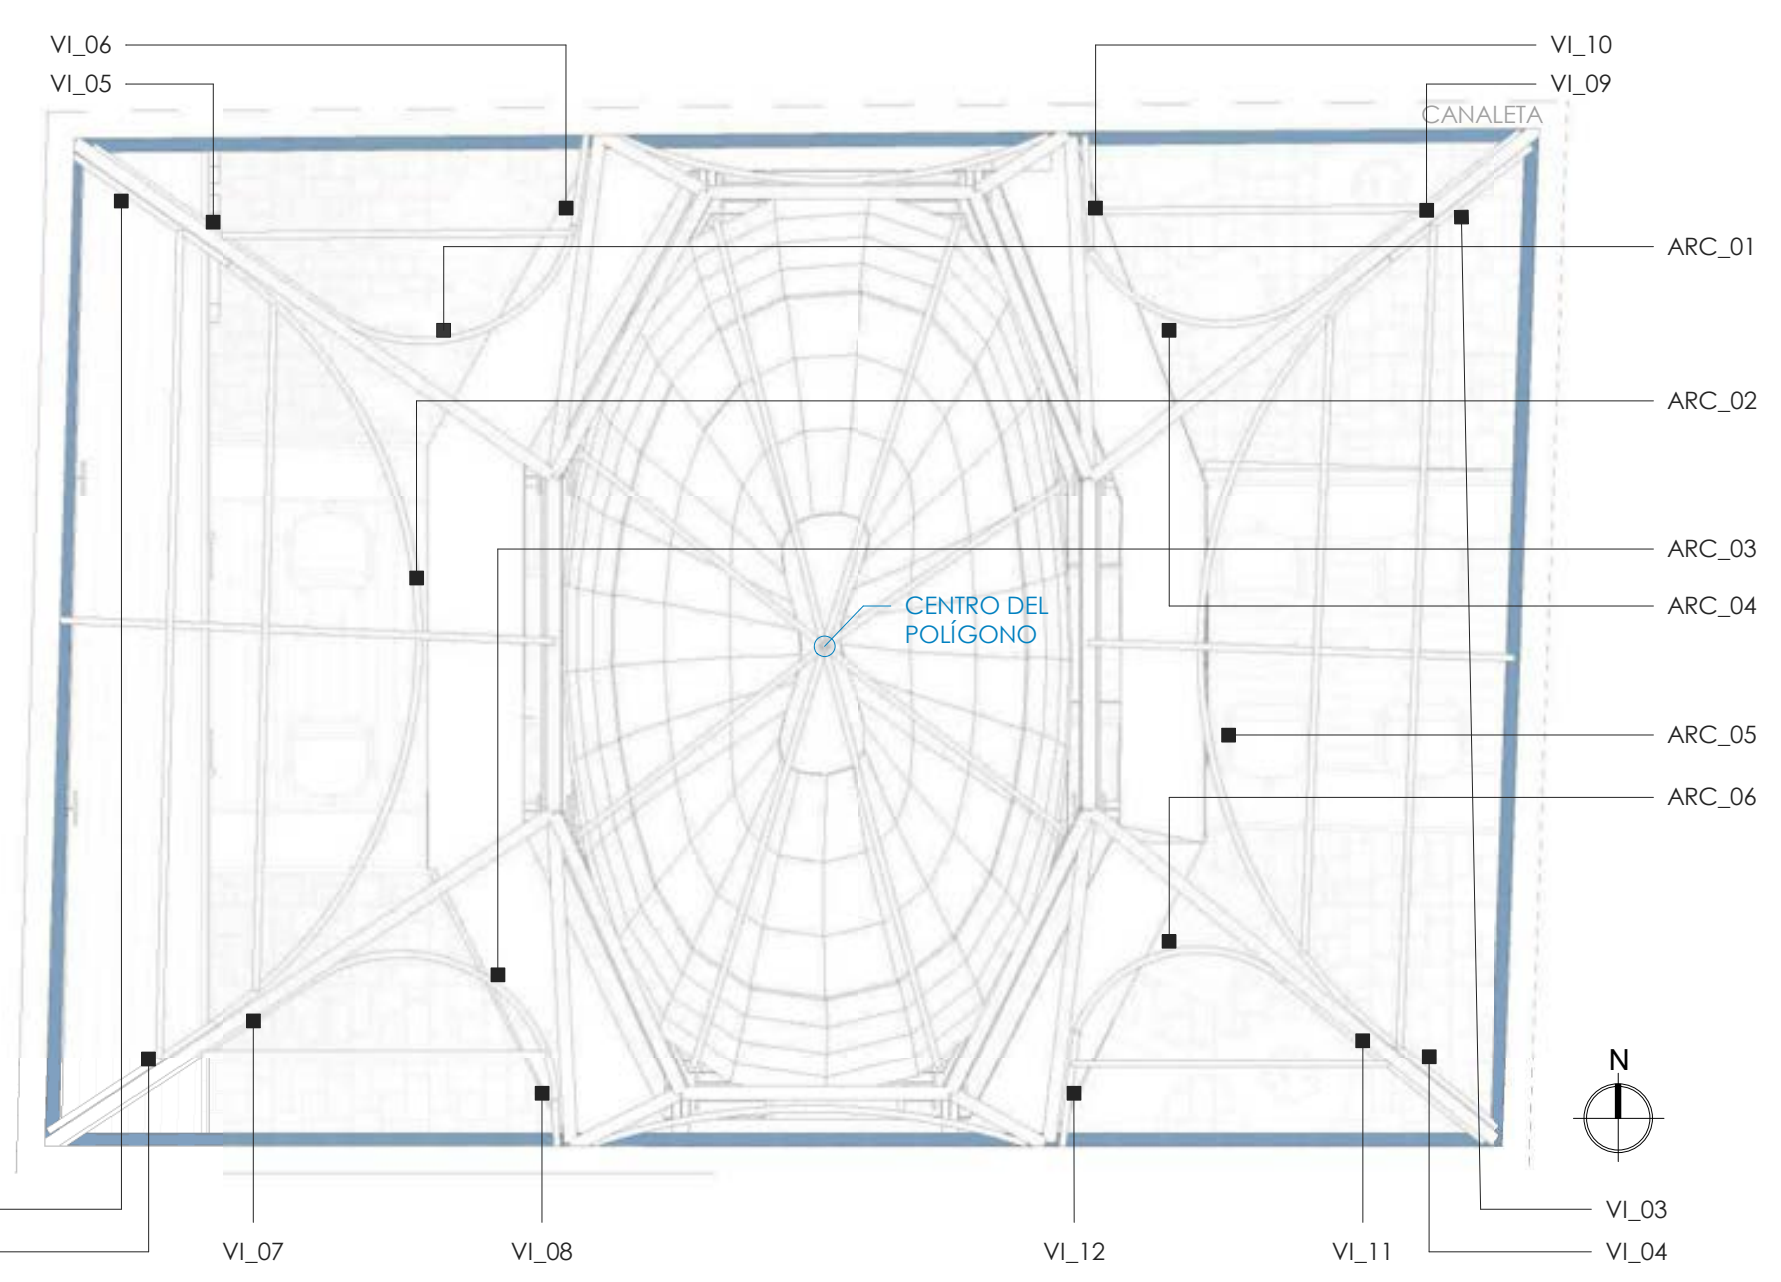
CONTENIDO:	DETALLES DE CUBIERTA CUADRO DE DIMENSIONES ESTRUCTURA	LÁMINA:	A29
ESCALA:	LA INDICADA	FECHA:	SEPTIEMBRE 2021
		DE	35

VIGAS PERIMETRALES				
Color	Código	Descripción	Longitud Vigas	Sección viga
■	VP_01	Viga corta oeste	7.13m	100x100x20mm
■	VP_02	Viga corta este	7.21m	
■	VP_03	Viga larga norte	10.42m	
■	VP_04	Viga larga sur	10.46m

VIGAS DE APOYO PARA ARCOS LATERALES				
Color	Código	Descripción	Longitud Vigas	Diámetro del tubo
■	VA_09	Viga media nor-este	0.93m	Diámetro 10 cm
■	VA_10	Viga media sur-este	0.92m	
■	VA_11	Viga corta nor-este	2.81m	
■	VA_12	Viga corta sur-este	2.62m

COSTILLAS				
Color	Código	Descripción	Longitud Vigas	Diámetro del tubo
■	C_01	Costilla en arco nor-oeste	2.33m	Diámetro 5 cm
■	C_02	Costilla superior en arco oeste	4.67m	
■	C_03	Costilla inferior en arco oeste	6.17m	
■	C_04	Costilla transversal en arco oeste	3.51m	
■	C_05	Costilla en arco sur-oeste	2.68m	
■	C_06	Costilla en arco nor-este	2.33m	
■	C_07	Costilla superior en arco este	4.28m	
■	C_08	Costilla inferior en arco este	5.84m	
■	C_09	Costilla transversal en arco este	3.07m	
■	C_10	Costilla en arco sur-este	2.18m
