ECO MUSEO BIBLIOTECA

ARQ. JUAN FRANCISCO CAZORLA ARTEAGA

CONTENIDO: PLANTA BAJA - ESTADO ACTUAL

LÁMINA: A01

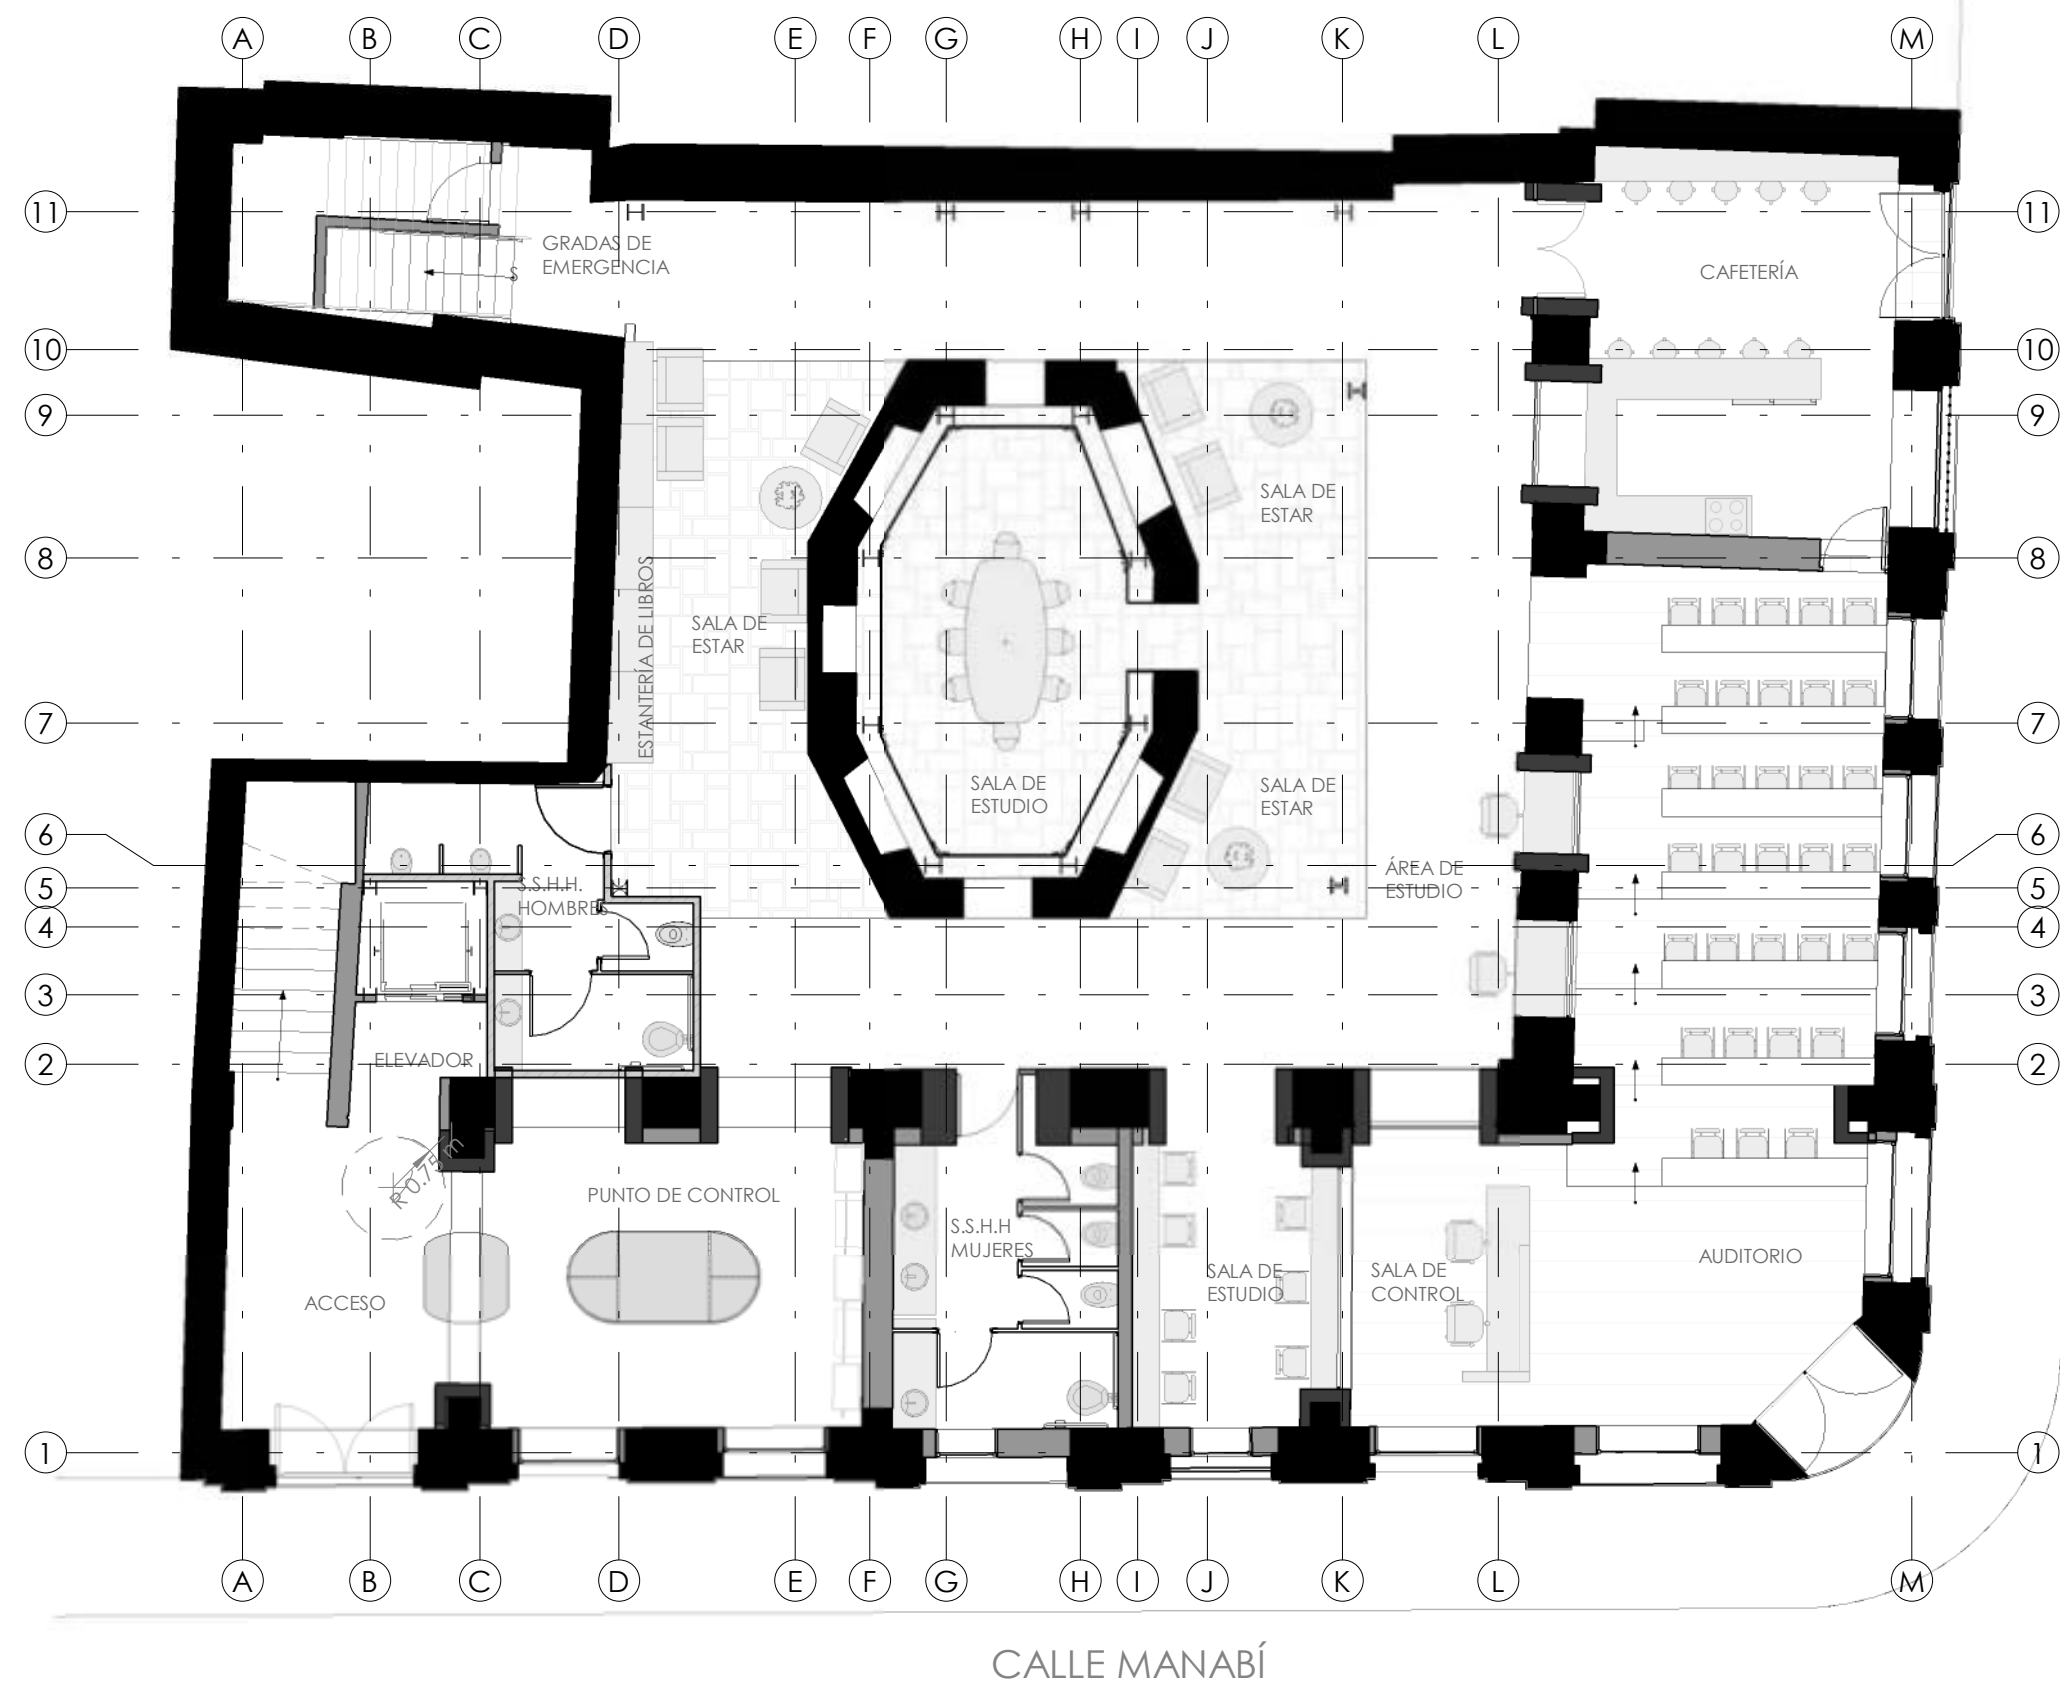
ETAPA DE INTERVENCIÓN 01 - PLANTA BAJA
Esc: 1 : 100

Etapa 01 - Planta baja / Estructura
Área de construcción: 456.67m ²
Etapa 02 - Primera planta alta
Área de construcción: 390.77m ²
Etapa 03 - Segunda planta alta
Área de construcción: 390.77m ²
