AREA REQUIRIENTE:
DIRECCIÓN DE INVESTIGACIÓN Y DISEÑO DE PROYECTOS PATRIMONIALES

| ESCALA: INDICADAS | UBICACION: SECTOR PLAZA SANTO DOMINGO CLAVE CATASTRAL: 30101 04 001 000 000 000 | LAMINA: P6 |

PLANTA ALTA PATOLOGIAS POR ESPACIO
ESC: 1-----100

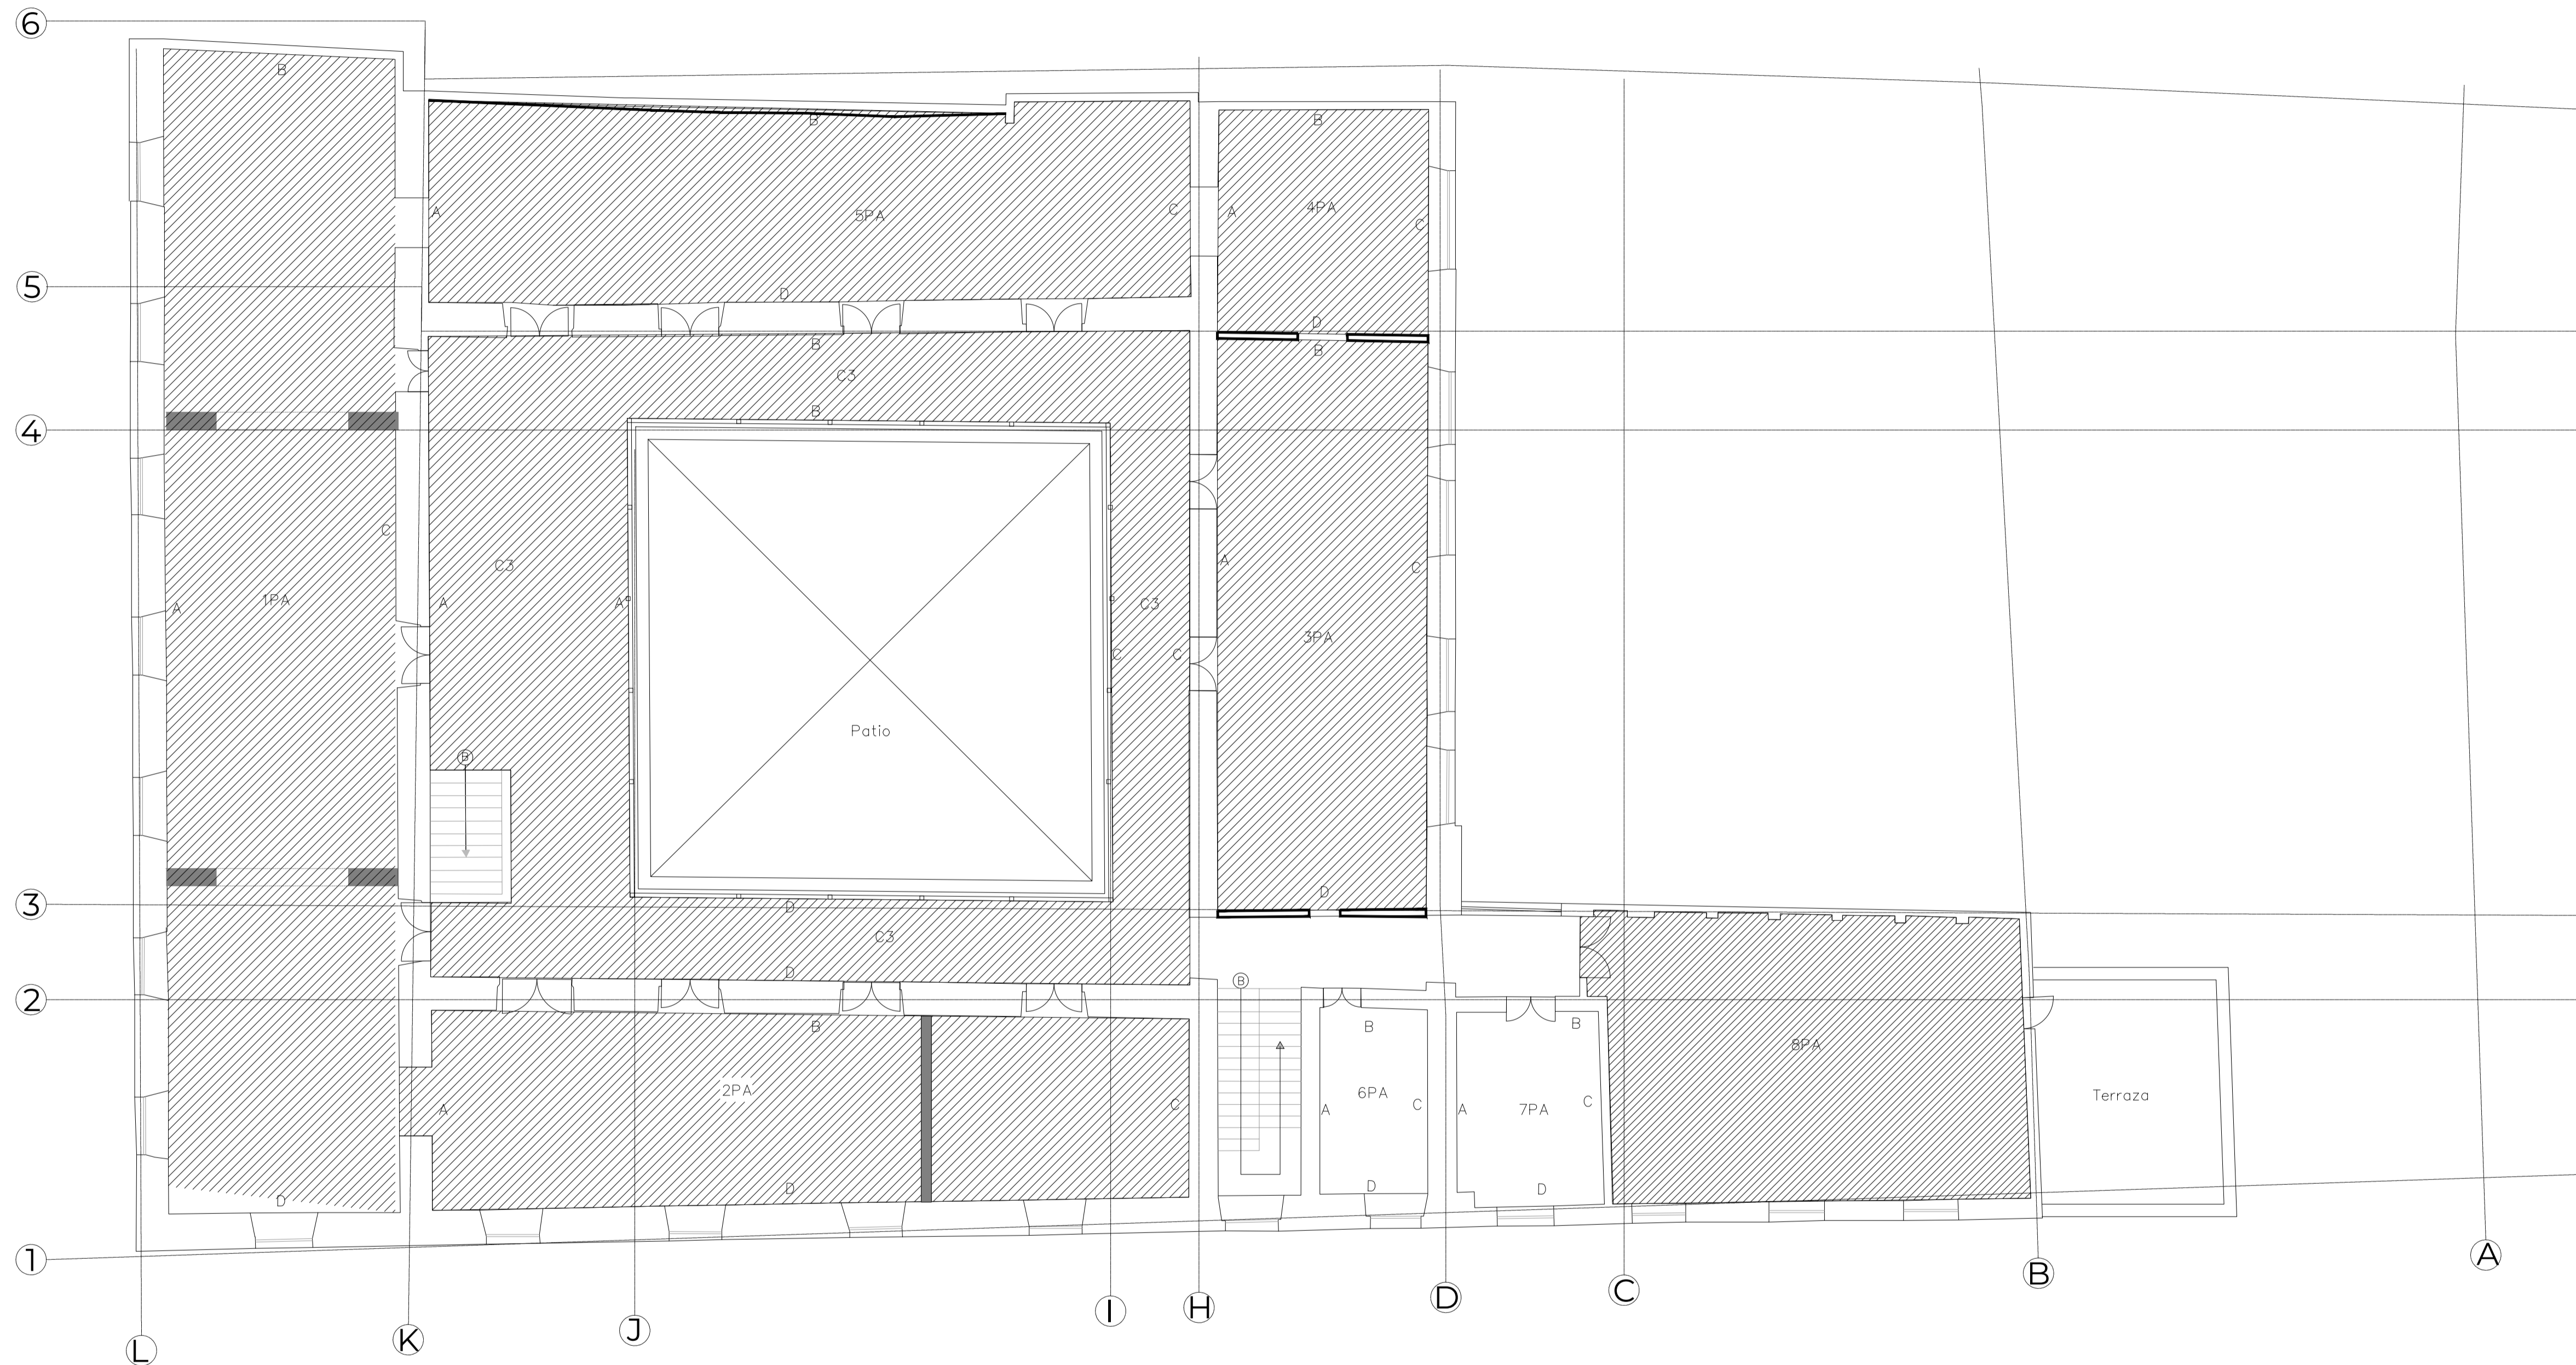
DESPRENDIMIENTO DE ENLUCIDOS
 -

DESPRENDIMIENTO DE RECUBRIMIENTO DE PISOS
 -

CRAQUELADO DEL MORTERO DE BAHAREQUE
 -

TABIQUERÍA DE BAHAREQUE
 -

FALTANTE DE BAHAREQUE
 -

MURO PANDEADO

LOS ELEMENTOS Y COMPONENTES A CONSERVARSE SE SUJETARAN A LAS ESPECIFICACIONES DE CONSERVACION
