Asunto: Trazado Vial de la calle U, ubicada en el sector Santa Rosa 1ra. Etapa, parroquia Chilligallo.

INFORME TÉCNICO No. AZQ-DGT-UTV-2019-013

ASUNTO: APROBACIÓN DEL TRAZADO VIAL DE LA CALLE "U" (S32E), UBICADA EN EL SECTOR SANTA ROSA 1RA ETAPA, DE LA PARROQUIA CHILLOGALLO.

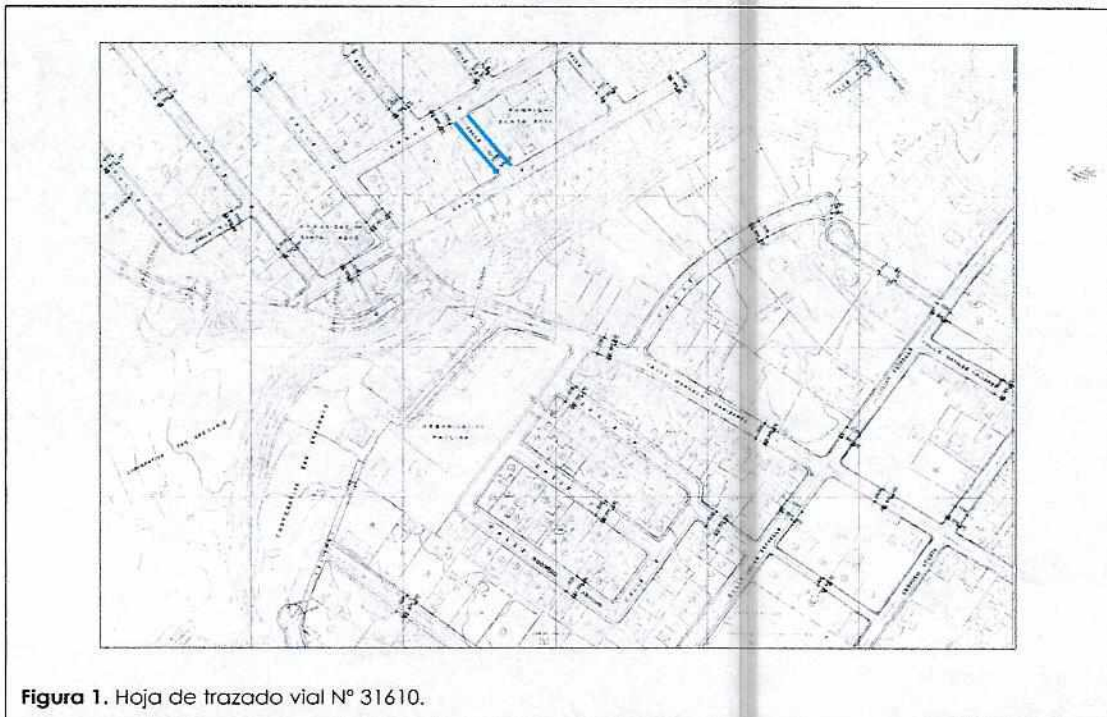
Figura 1. Hoja de trazado vial N° 31610.

La calle "U" (S32E) se encuentra ubicada dentro de la hoja de trazado vial N° 31610; la cual, una vez revisada las Resoluciones de Concejo de los trazados viales aprobados emitidos a esta Administración por la Secretaria General del Concejo mediante oficio N° SGC 1071 de fecha 29 de marzo del 2018, se verifica que esta hoja de trazado vial no registra información alguna como: número de Resolución, número de Informe de Concejo, fecha de sesión; es decir, la hoja no se encuentra aprobada.

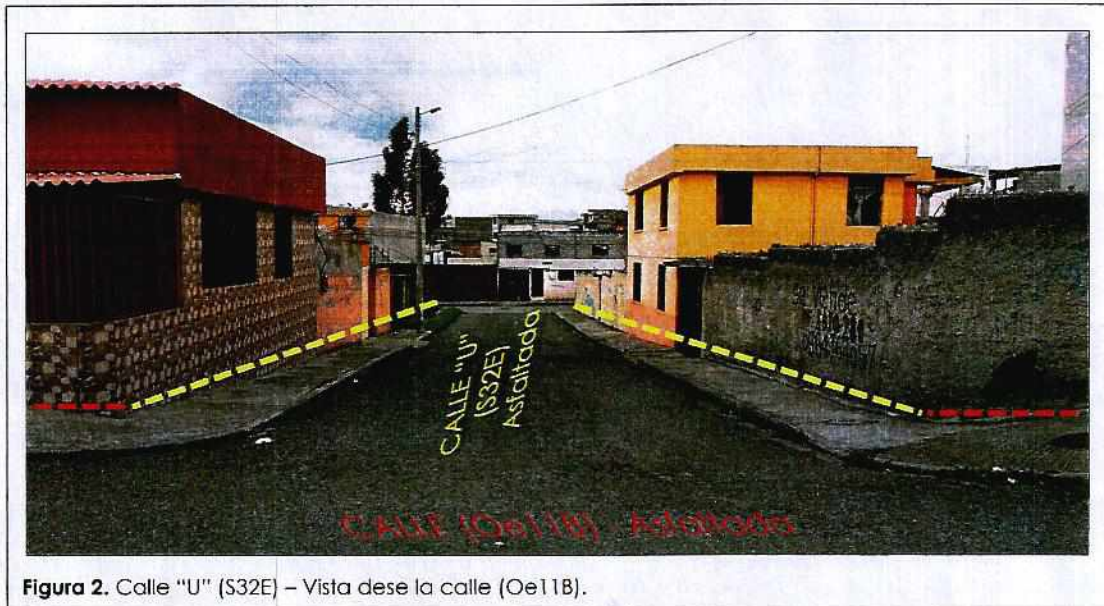
Figura 2. Calle "U" (S32E) – Vista dese la calle (Oe11B).

El estado actual de la vía de acceso y sus correspondientes secciones, se pueden observar en el siguiente anexo fotográfico:

Esta vía al momento se encuentra aperturada y asfaltada, el sector cuenta con los servicios de agua potable, alcantarillado y energía eléctrica en su totalidad.

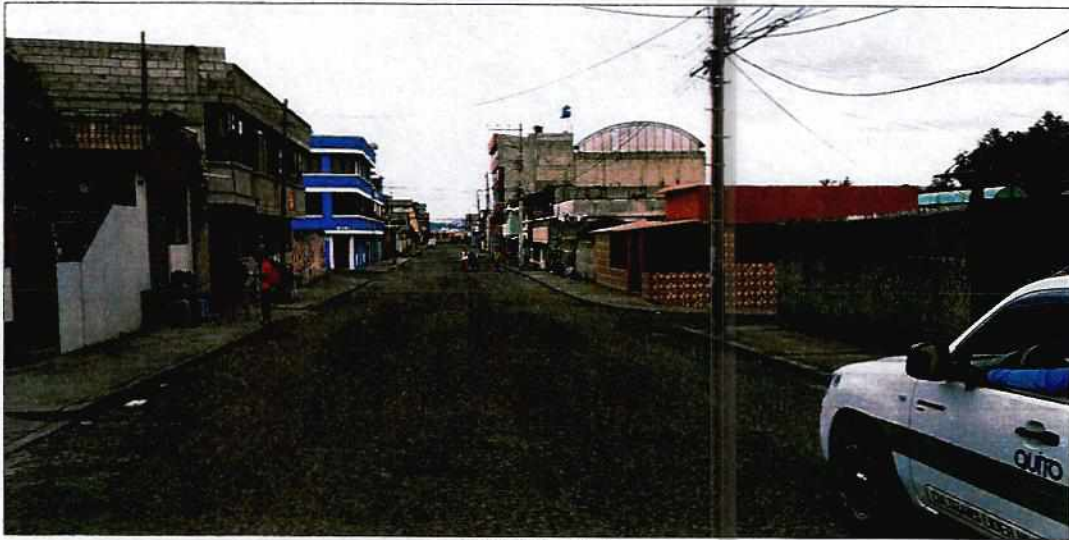
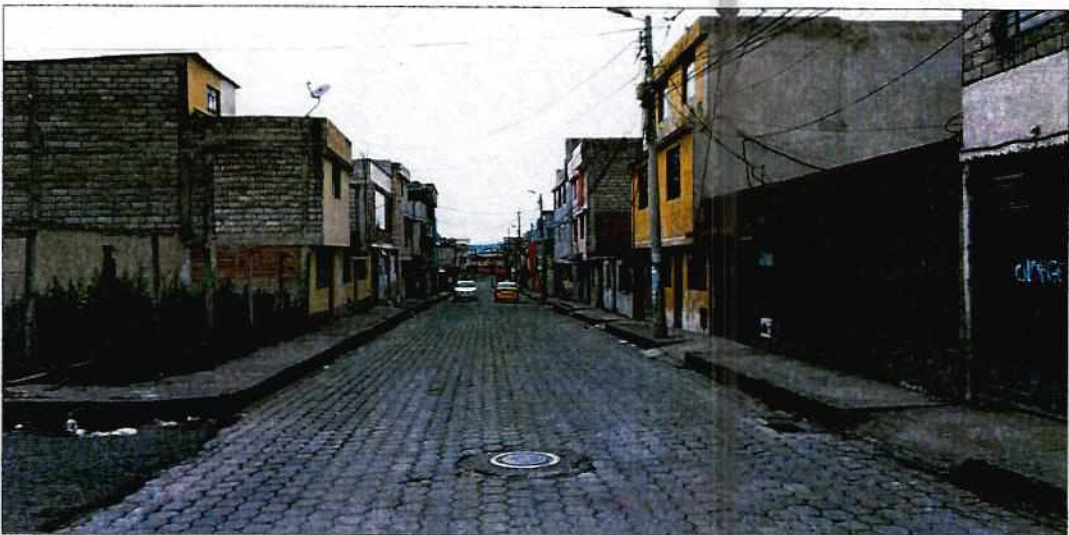
Figura 4. Calles perpendiculares a la calle "U" (S32E) consolidadas.

Calle (Oe118)

Calle "Oe11A" (Esteban Alonso)

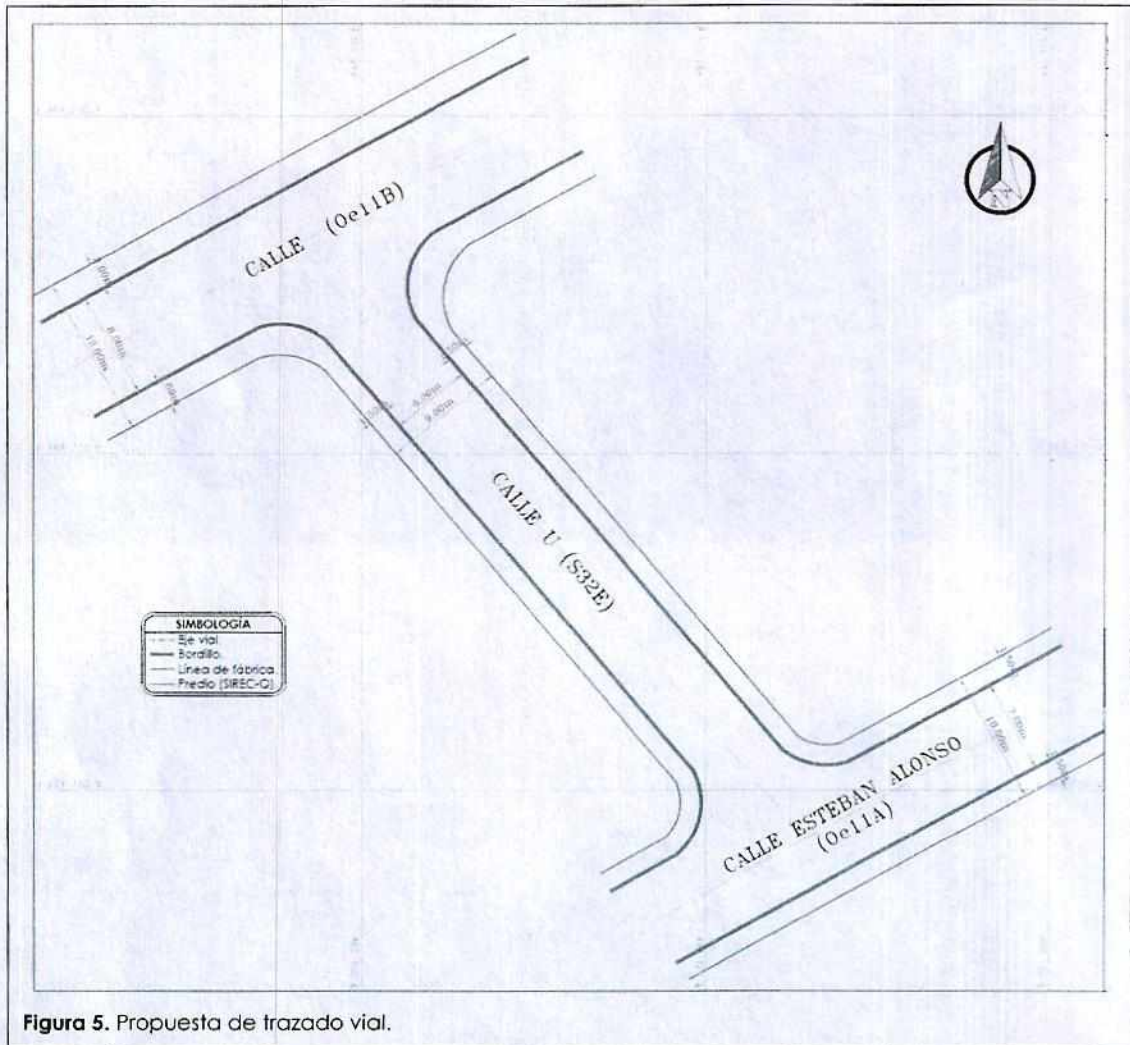
Figura 5. Propuesta de trazado vial.

DESCRIPCIÓN GRAFICA DEL TRAZADO VIAL

La Unidad de Territorio y Vivienda considera necesario se apruebe el trazado vial de la calle "U" (S32E), ya que en la actualidad la vía se encuentra consolidada.

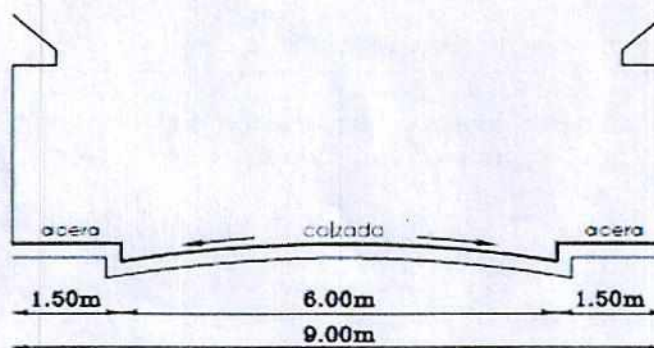
Sección transversal total de la vía:

Ancho total de la vía	Calzada	Aceras
9,00m	6,00m	2 de 1,50m. (3,00m)

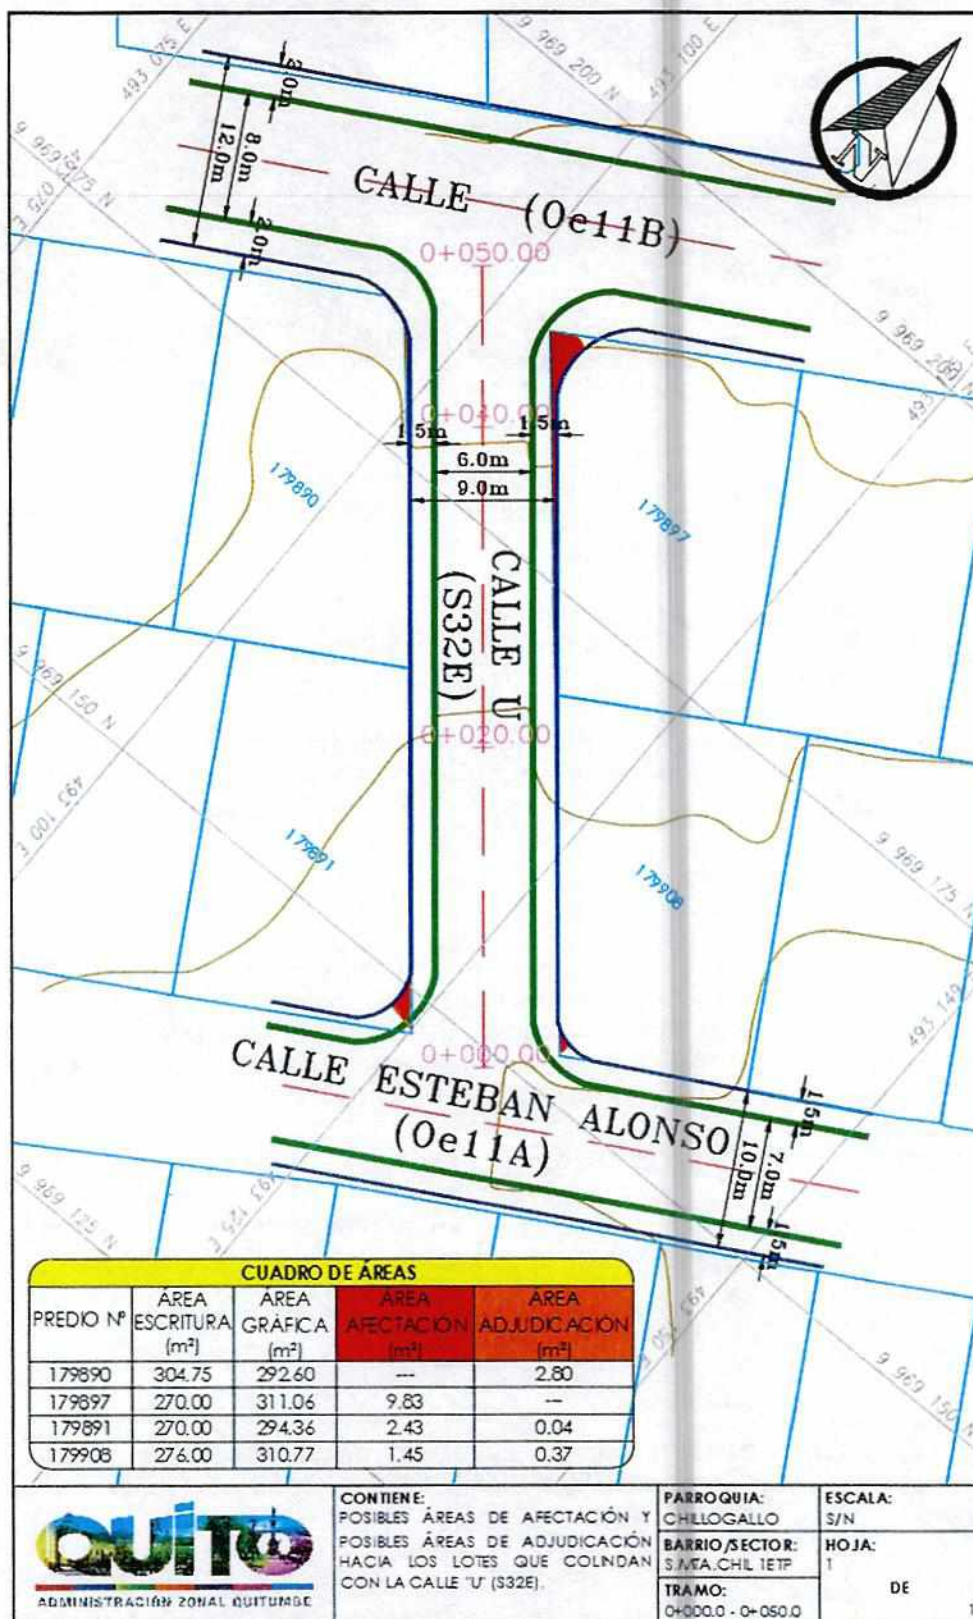
Figura 6. Posibles áreas de afectación y posibles áreas de adjudicación.

Una vez establecido el diseño definitivo de la vía; se dan a conocer las posibles áreas de adjudicación y posibles áreas de afectación hacia los lotes de terreno que colindan con la calle "U" (S32E), las cuales se detallan en la siguiente figura.

Tomando en consideración lo dispuesto en el literal h del artículo 417 del COOTAD y la hoja vial No. 31610 en la que se especifica que la calle U debía consolidarse con una sección transversal de 10,00metros, es criterio de esta Secretaría que una vez que se apruebe la regularización vial, la Administración Zonal Quitumbe debe remitir a la Dirección Metropolitana de Bienes Inmuebles los informes correspondientes que permitan la adjudicación de los remanentes viales a los lotes colindantes.
