INFORME TÉCNICO N°DGT-UOP-JLG-2023-001

Proyecto: MODIFICATORIA TRAZADO VIAL DE LA CALLE Oe2B - BARRIO RUMIÑAHUI

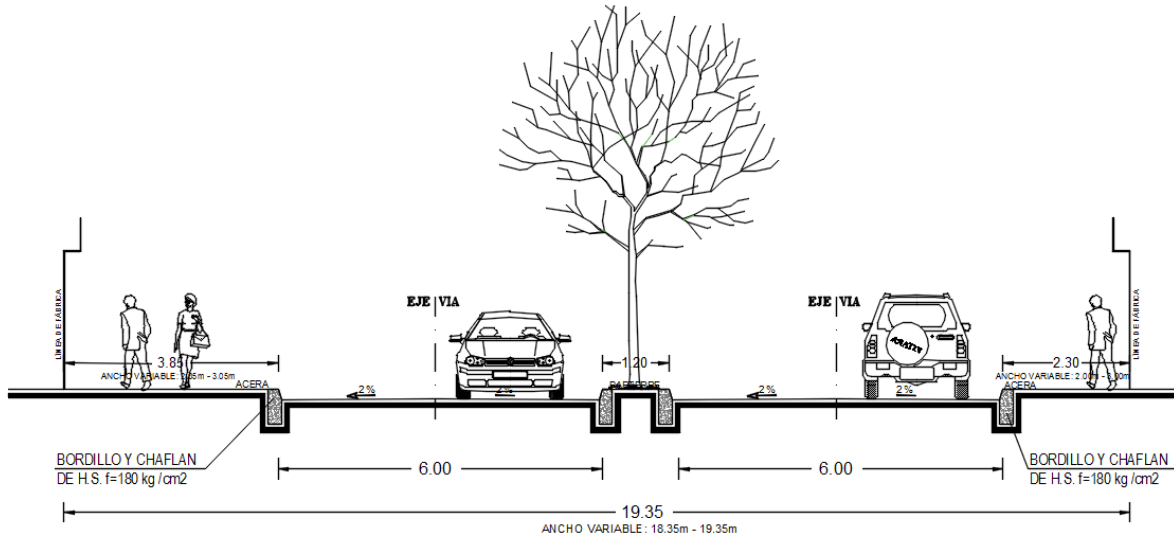
Gráfico N°3. Corte General Vía Oe2B - Barrio Rumiñahui (Propuesta)

CALLE	RUMIÑAHUI		
ANCHO TOTAL (m) :	18.35 m - 19.35 m	DESDE:	CALLE AYAPAMBA
		HASTA:	CALLE S32F
ANCHO DE CALZADAS (m):	ESTE: 6.00 m ; OESTE 6.00m		
ANCHO DE PARTERRE (m):	1.20 m		
ACERA (m):	ESTE: 2.05 - 3.05 m; OESTE: 2.00 - 3.20m		
CARGA:	VEHICULAR

- La sección transversal para la modificatoria del trazado vial de la calle Oe2B es de 18.35 m - 19.35 m ancho total, calzadas de 6.00 m, aceras; este; 2.05 - 3.05m, oeste; 2.00 - 3.20 m; y parterre central de 1.20m.

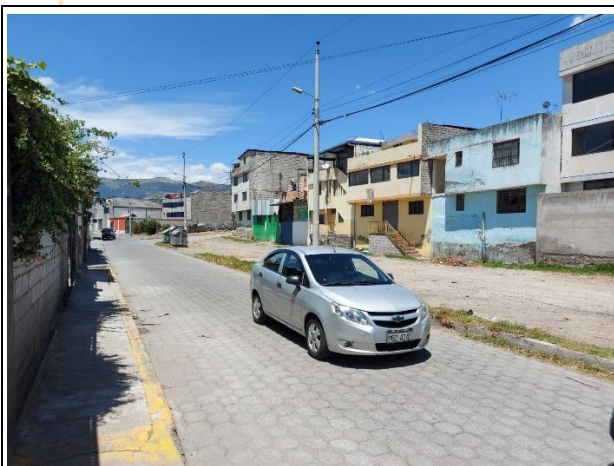
Fotografía: N°5: Vista Sur calle Oe2B_Adoquinada

Observación: Calle consolidada con bordillos y accesos a viviendas
