<p><b>SECRETARÍA GENERAL DE SEGURIDAD Y GOBERNABILIDAD</b></p> <p><b>DIRECCIÓN METROPOLITANA DE GESTIÓN DE RIESGOS</b></p>	<p><b>PROYECTO:</b></p> <p>PLAN DE GESTIÓN INTEGRAL DE RIESGOS DE LA CUENCA DEL RÍO MONJAS FASE I: DIAGNÓSTICO DE LA SITUACIÓN ACTUAL DE LAS AMENAZAS, VULNERABILIDADES Y RIESGOS</p>	<p><b>ELABORADO POR:</b></p> <p>Ing. MSc. MAGNO RIVERA GRUPO CONSULTOR</p>	<p><b>ESCALA DE TRABAJO:</b></p> <p>1:1.000</p>
	<p><b>CONTIENE:</b></p> <p>PLANO DE ÁREA DE INUNDACIÓN SECTORES: PUENTE LA MARQUESA, LA CONTRALORÍA <b>PERIODO DE RETORNO 25 AÑOS</b></p>	<p><b>REVISADO POR:</b></p> <p>DMGR</p>	<p><b>ARCHIVO DIGITAL:</b></p> <p>AUTOCAD.dwg</p>
	<p><b>FUENTE:</b></p> <p>MUNICIPIO DEL DISTRITO METROPOLITANO DE QUITO PROGRAMA DE SANEAMIENTO AMBIENTAL - FICHTNER - HIDROESTUDIOS GRUPO CONSULTOR</p>	<p><b>FECHA:</b></p> <p>Marzo - 2016</p>	<p><b>PLANO:</b></p> <p>4 de 12</p>
	<p>SISTEMA DE COORDENADAS: SIREs - DMQ Proyección Cartográfica: Transversa de Mercator Modificada (TMQ - WGS84) Zona: 17 Sur Modificada (w 77° - w 80°) Datum: WGS84</p>

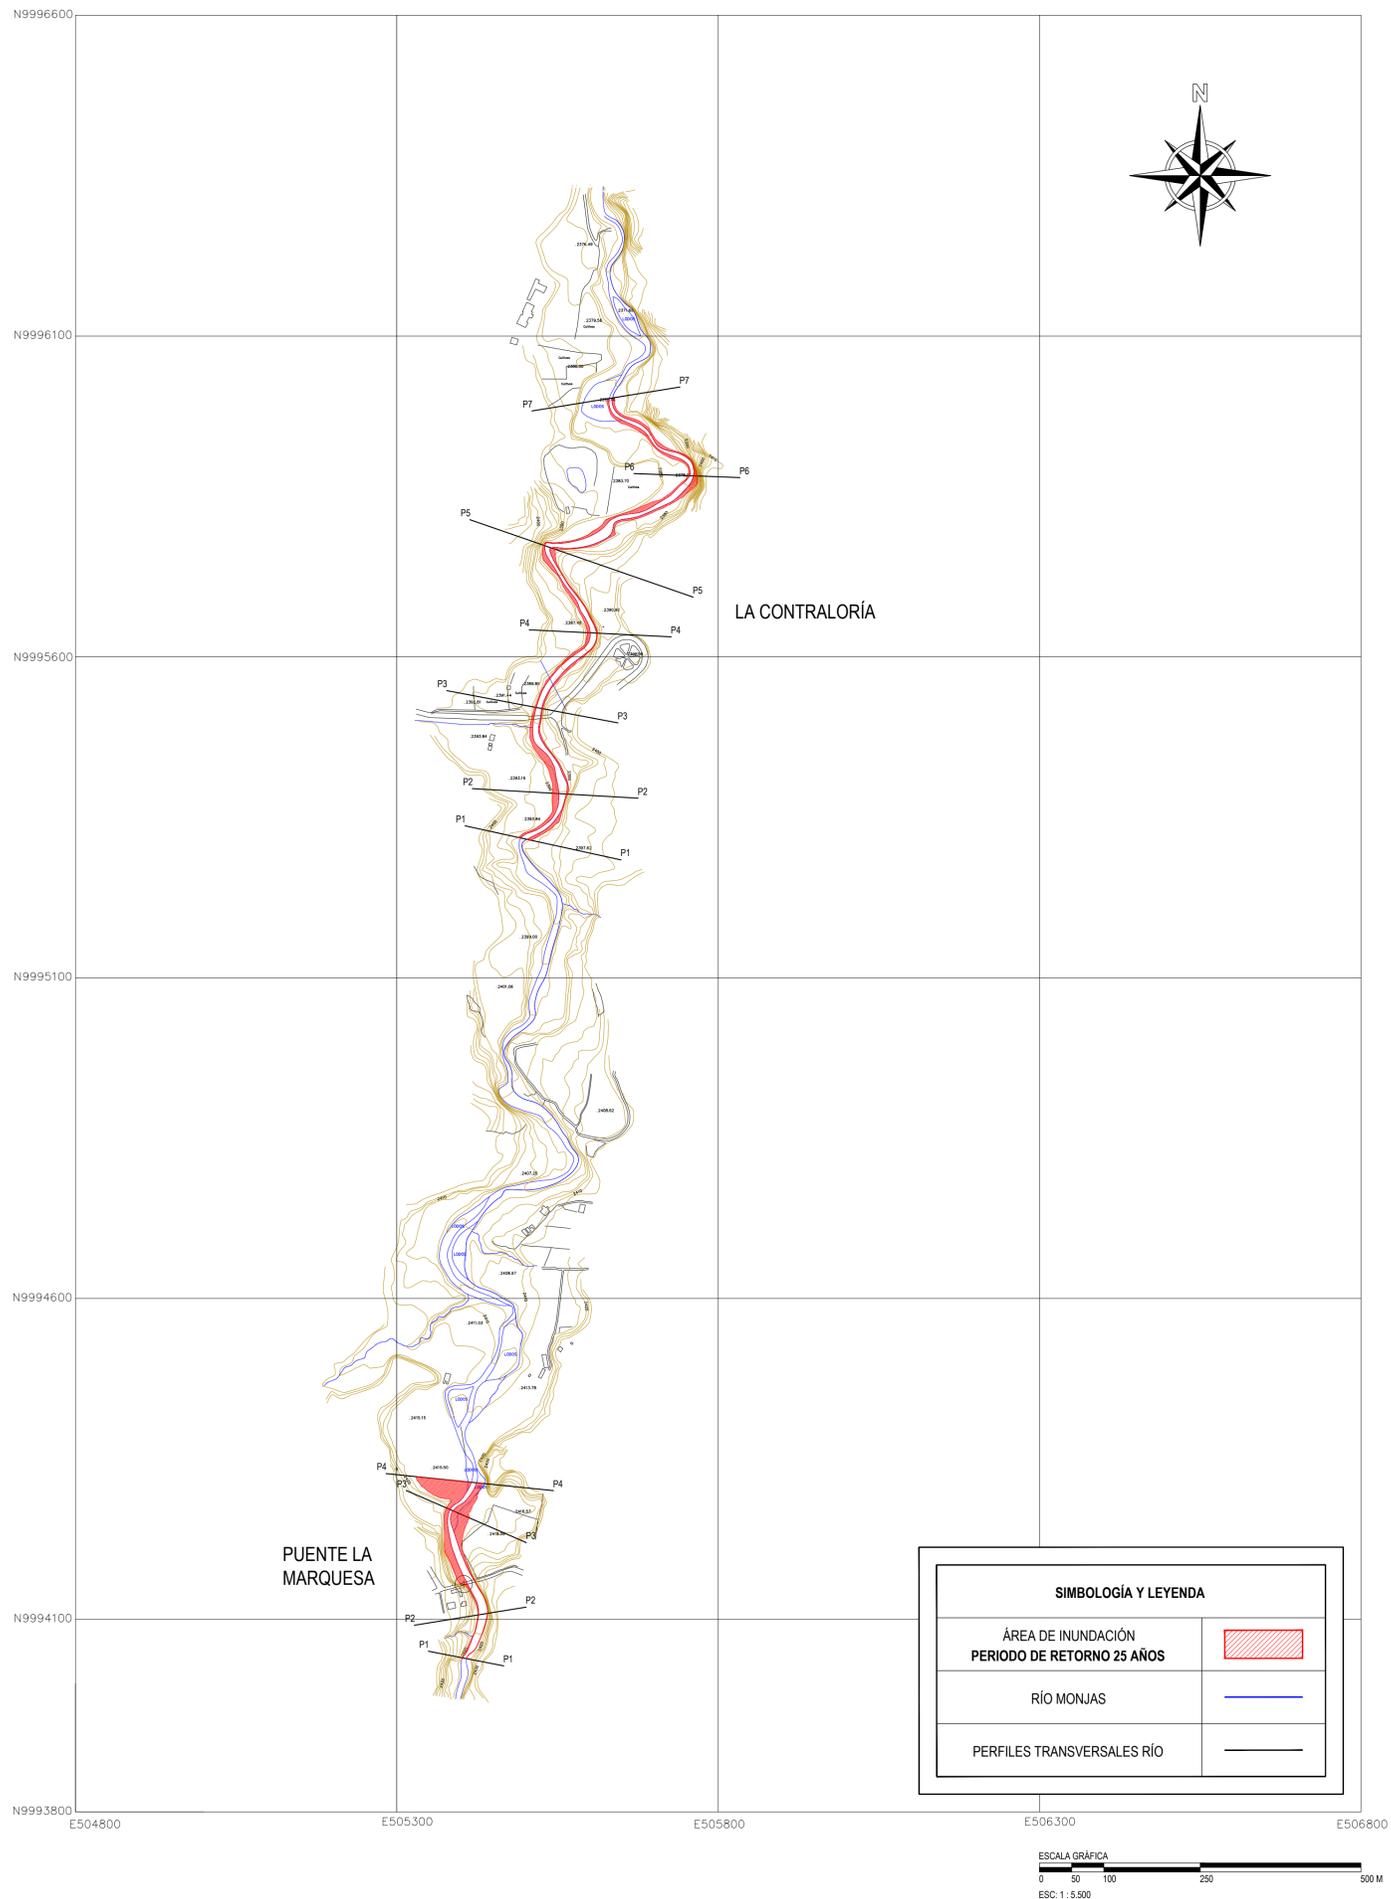
SECTOR	PERIODO DE RETORNO Tr AÑOS	PERFIL 1			PERFIL 2			PERFIL 3			PERFIL 4		
		Cota inundación (m)	V (m/s)	Área inundación (m <sup>2</sup> )	Cota inundación (m)	V (m/s)	Área inundación (m <sup>2</sup> )	Cota inundación (m)	V (m/s)	Área inundación (m <sup>2</sup> )	Cota inundación (m)	V (m/s)	Área inundación (m <sup>2</sup> )
PUENTE LA MARQUESA	25	2413.27	2.45	41.47	2413.98	0.67	117.71	2418.19	3.20	21.26	2419.99	2.46	28.44
LA CONTRALORÍA	25	2375.60	2.66	53.38	2377.64	3.45	48.17	2379.45	5.90	24.11	2382.73	4.14	34.72
		PERFIL 5			PERFIL 6			PERFIL 6					
		Cota inundación (m)	V (m/s)	Área inundación (m <sup>2</sup> )	Cota inundación (m)	V (m/s)	Área inundación (m <sup>2</sup> )	Cota inundación (m)	V (m/s)	Área inundación (m <sup>2</sup> )			
		2385.82	6.92	20.56	2389.74	4.56	31.17	2390.60	3.37	43.91
