<p>SECRETARÍA GENERAL DE SEGURIDAD Y GOBERNABILIDAD</p> <p>DIRECCIÓN METROPOLITANA DE GESTIÓN DE RIESGOS</p>	<p>PROYECTO:</p> <p>PLAN DE GESTIÓN INTEGRAL DE RIESGOS DE LA CUENCA DEL RÍO MONJAS FASE I: DIAGNÓSTICO DE LA SITUACIÓN ACTUAL DE LAS AMENAZAS, VULNERABILIDADES Y RIESGOS</p>	<p>ELABORADO POR:</p> <p>Ing. MSc. MAGNO RIVERA GRUPO CONSULTOR</p>	<p>ESCALA DE TRABAJO:</p> <p>1:1.000</p>
	<p>CONTIENE:</p> <p>PLANO DE ÁREA DE INUNDACIÓN SECTORES: PUENTE LA MARQUESA, LA CONTRALORÍA PERIODO DE RETORNO 100 AÑOS</p>	<p>REVISADO POR:</p> <p>DMGR</p>	<p>ARCHIVO DIGITAL:</p> <p>AUTOCAD.dwg</p>
	<p>FUENTE:</p> <p>MUNICIPIO DEL DISTRITO METROPOLITANO DE QUITO PROGRAMA DE SANEAMIENTO AMBIENTAL - FICHTNER - HIDROESTUDIOS GRUPO CONSULTOR</p>	<p>FECHA:</p> <p>Marzo - 2016</p>	<p>PLANO:</p> <p>6 de 12</p>
	<p>SISTEMA DE COORDENADAS: SIREs - DMQ Proyección Cartográfica: Transversa de Mercator Modificada (TMQ - WGS84) Zona: 17 Sur Modificada (w 77° - w 80°) Datum: WGS84</p>

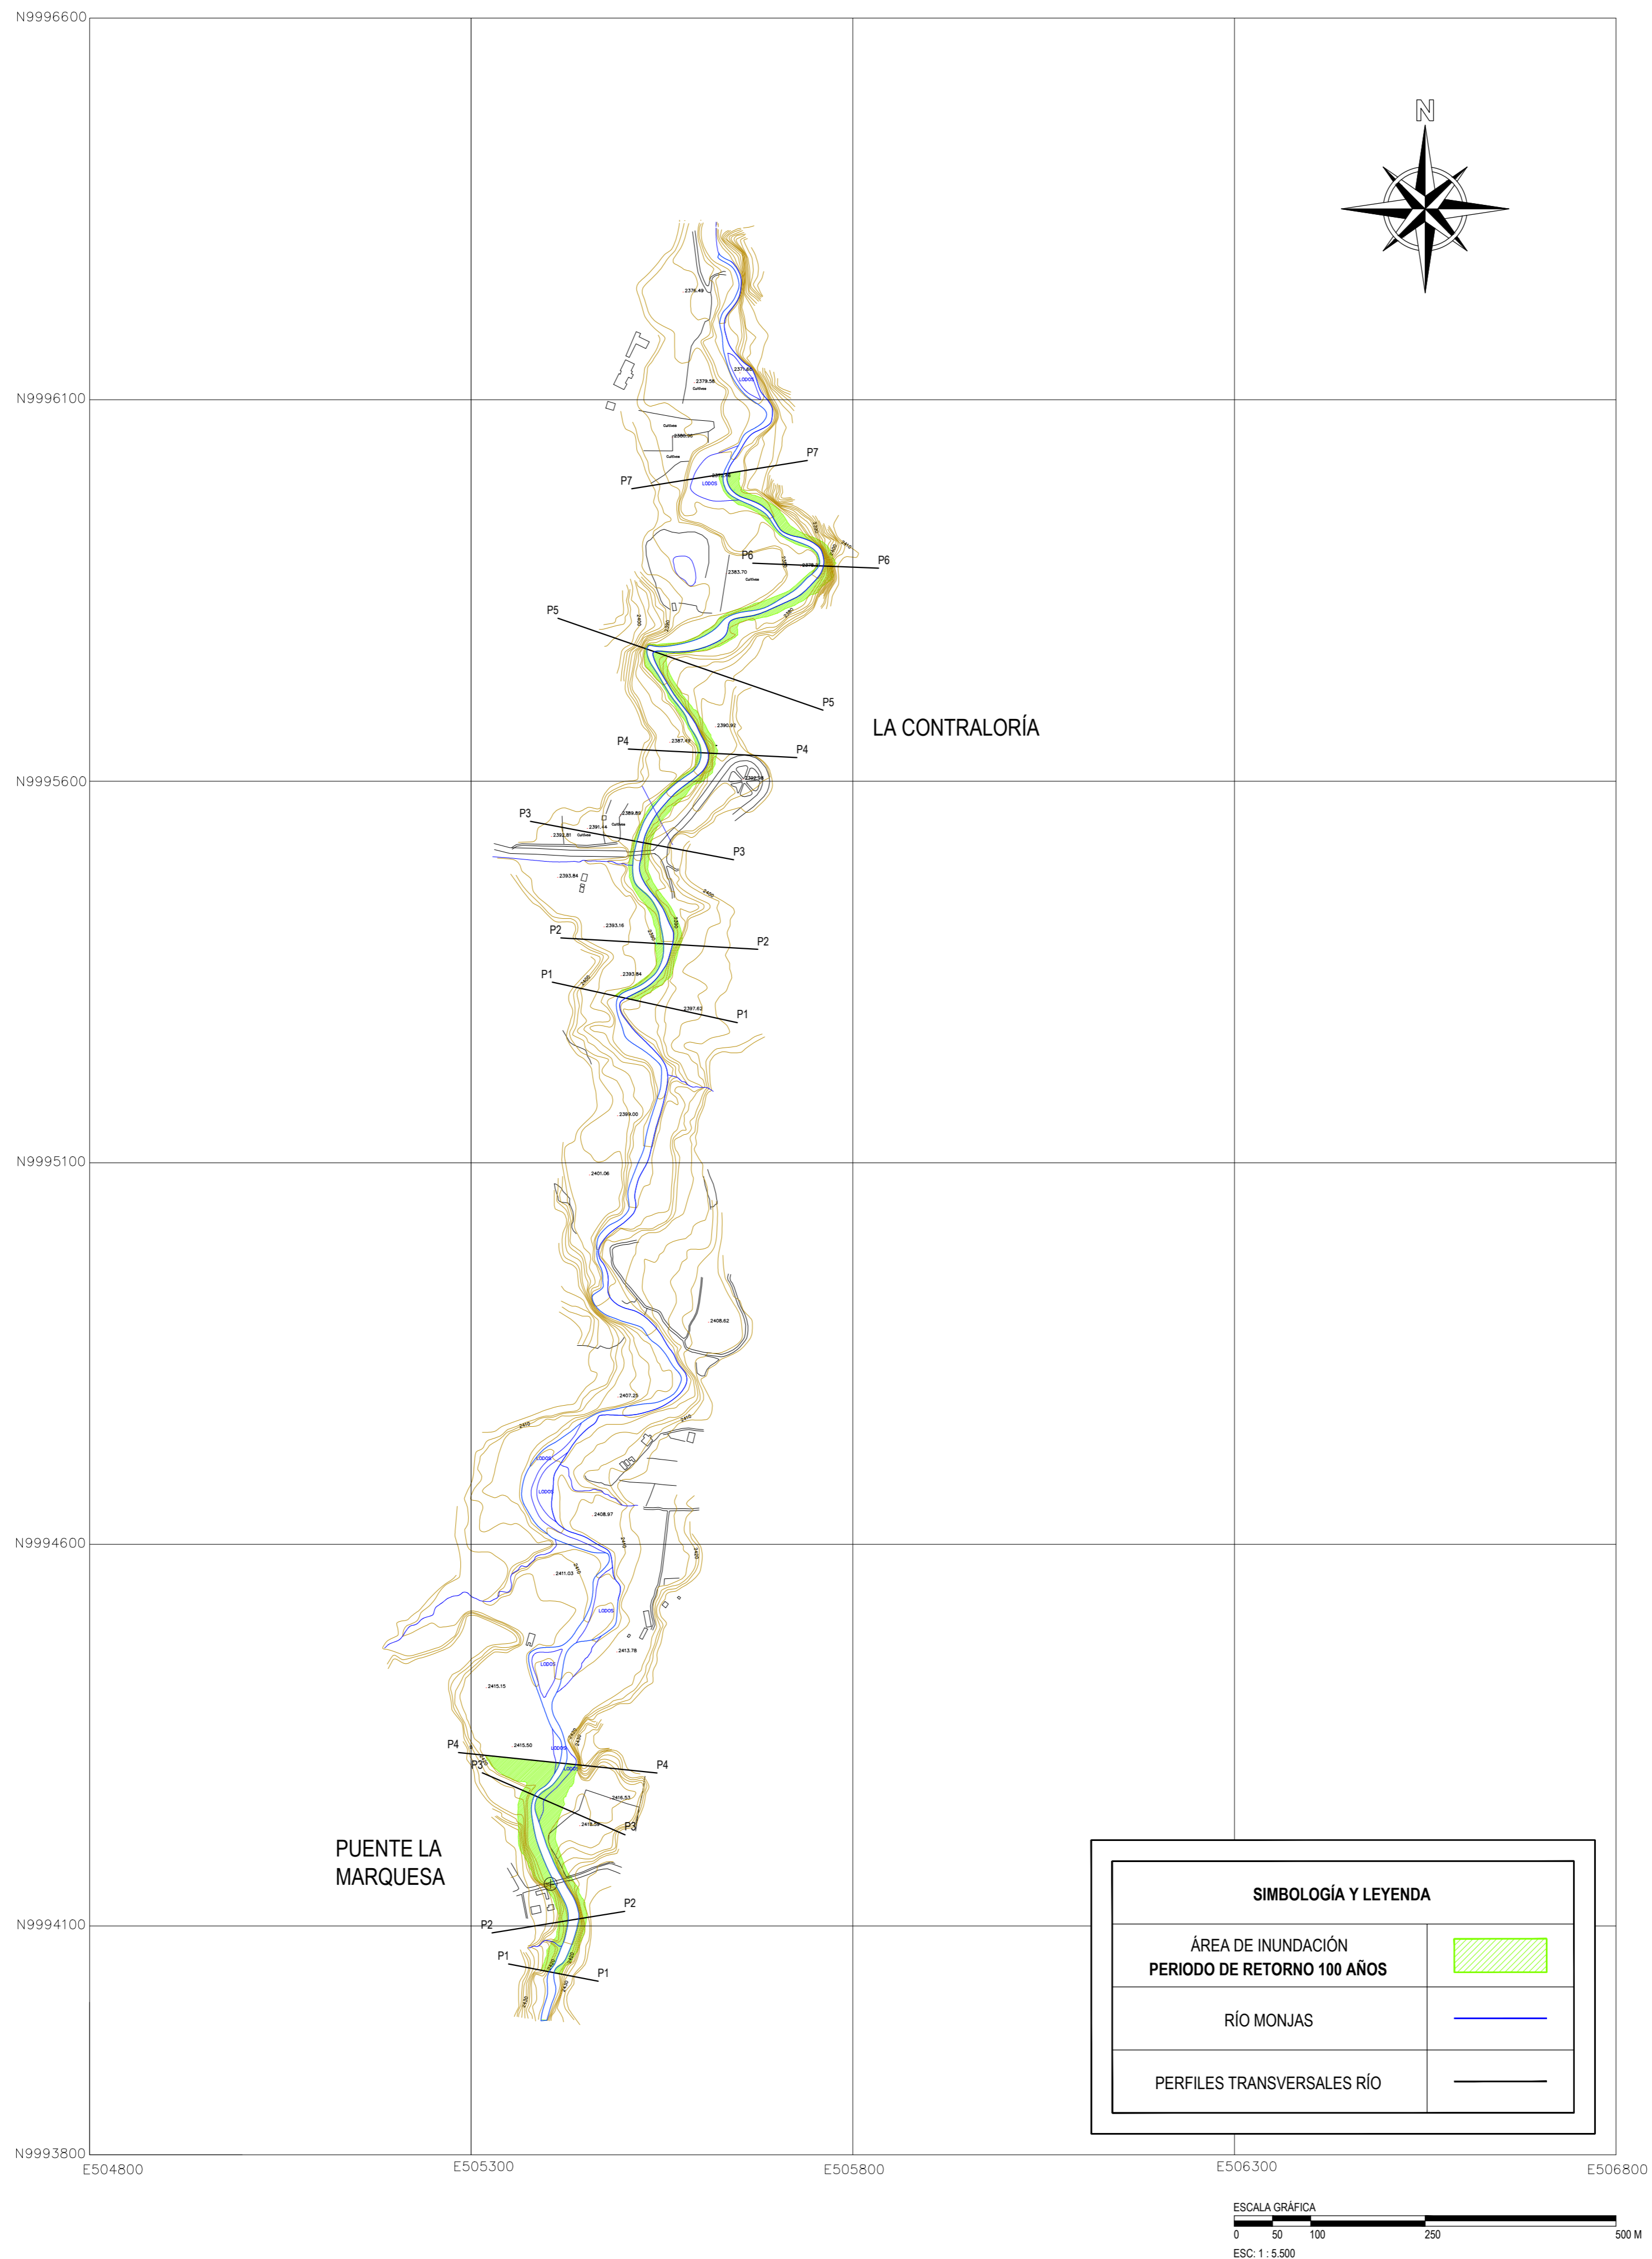
SECTOR	PERIODO DE RETORNO Tr AÑOS	PERFIL 1			PERFIL 2			PERFIL 3			PERFIL 4		
		Cota inundación (m)	V (m/s)	Área inundación (m ²)	Cota inundación (m)	V (m/s)	Área inundación (m ²)	Cota inundación (m)	V (m/s)	Área inundación (m ²)	Cota inundación (m)	V (m/s)	Área inundación (m ²)
PUENTE LA MARQUESA	100	2413.44	2.66	53.06	2414.21	0.78	145.40	2418.51	3.47	28.14	2420.25	2.74	36.12
LA CONTRALORÍA	100	2375.81	2.88	67.56	2377.99	3.95	58.94	2379.73	6.34	30.71	2383.14	4.81	41.29
		PERFIL 5			PERFIL 6			PERFIL 6					
		Cota inundación (m)	V (m/s)	Área inundación (m ²)	Cota inundación (m)	V (m/s)	Área inundación (m ²)	Cota inundación (m)	V (m/s)	Área inundación (m ²)			
		2386.18	7.57	25.74	2390.05	4.97	39.23	2390.95	3.83	54.61
