LEVANTAMIENTO TOPOGRAFICO
ESC _____ 1:100

UBICACION: CONJUNTO PASEOS DE CALDERON ETAPA 2

LEVANTAMIENTO TOPOGRAFICO GEORREFERENCIADO
PROPIEDAD DE ROBERTO MIGUEL RENTERIA SALAZAR

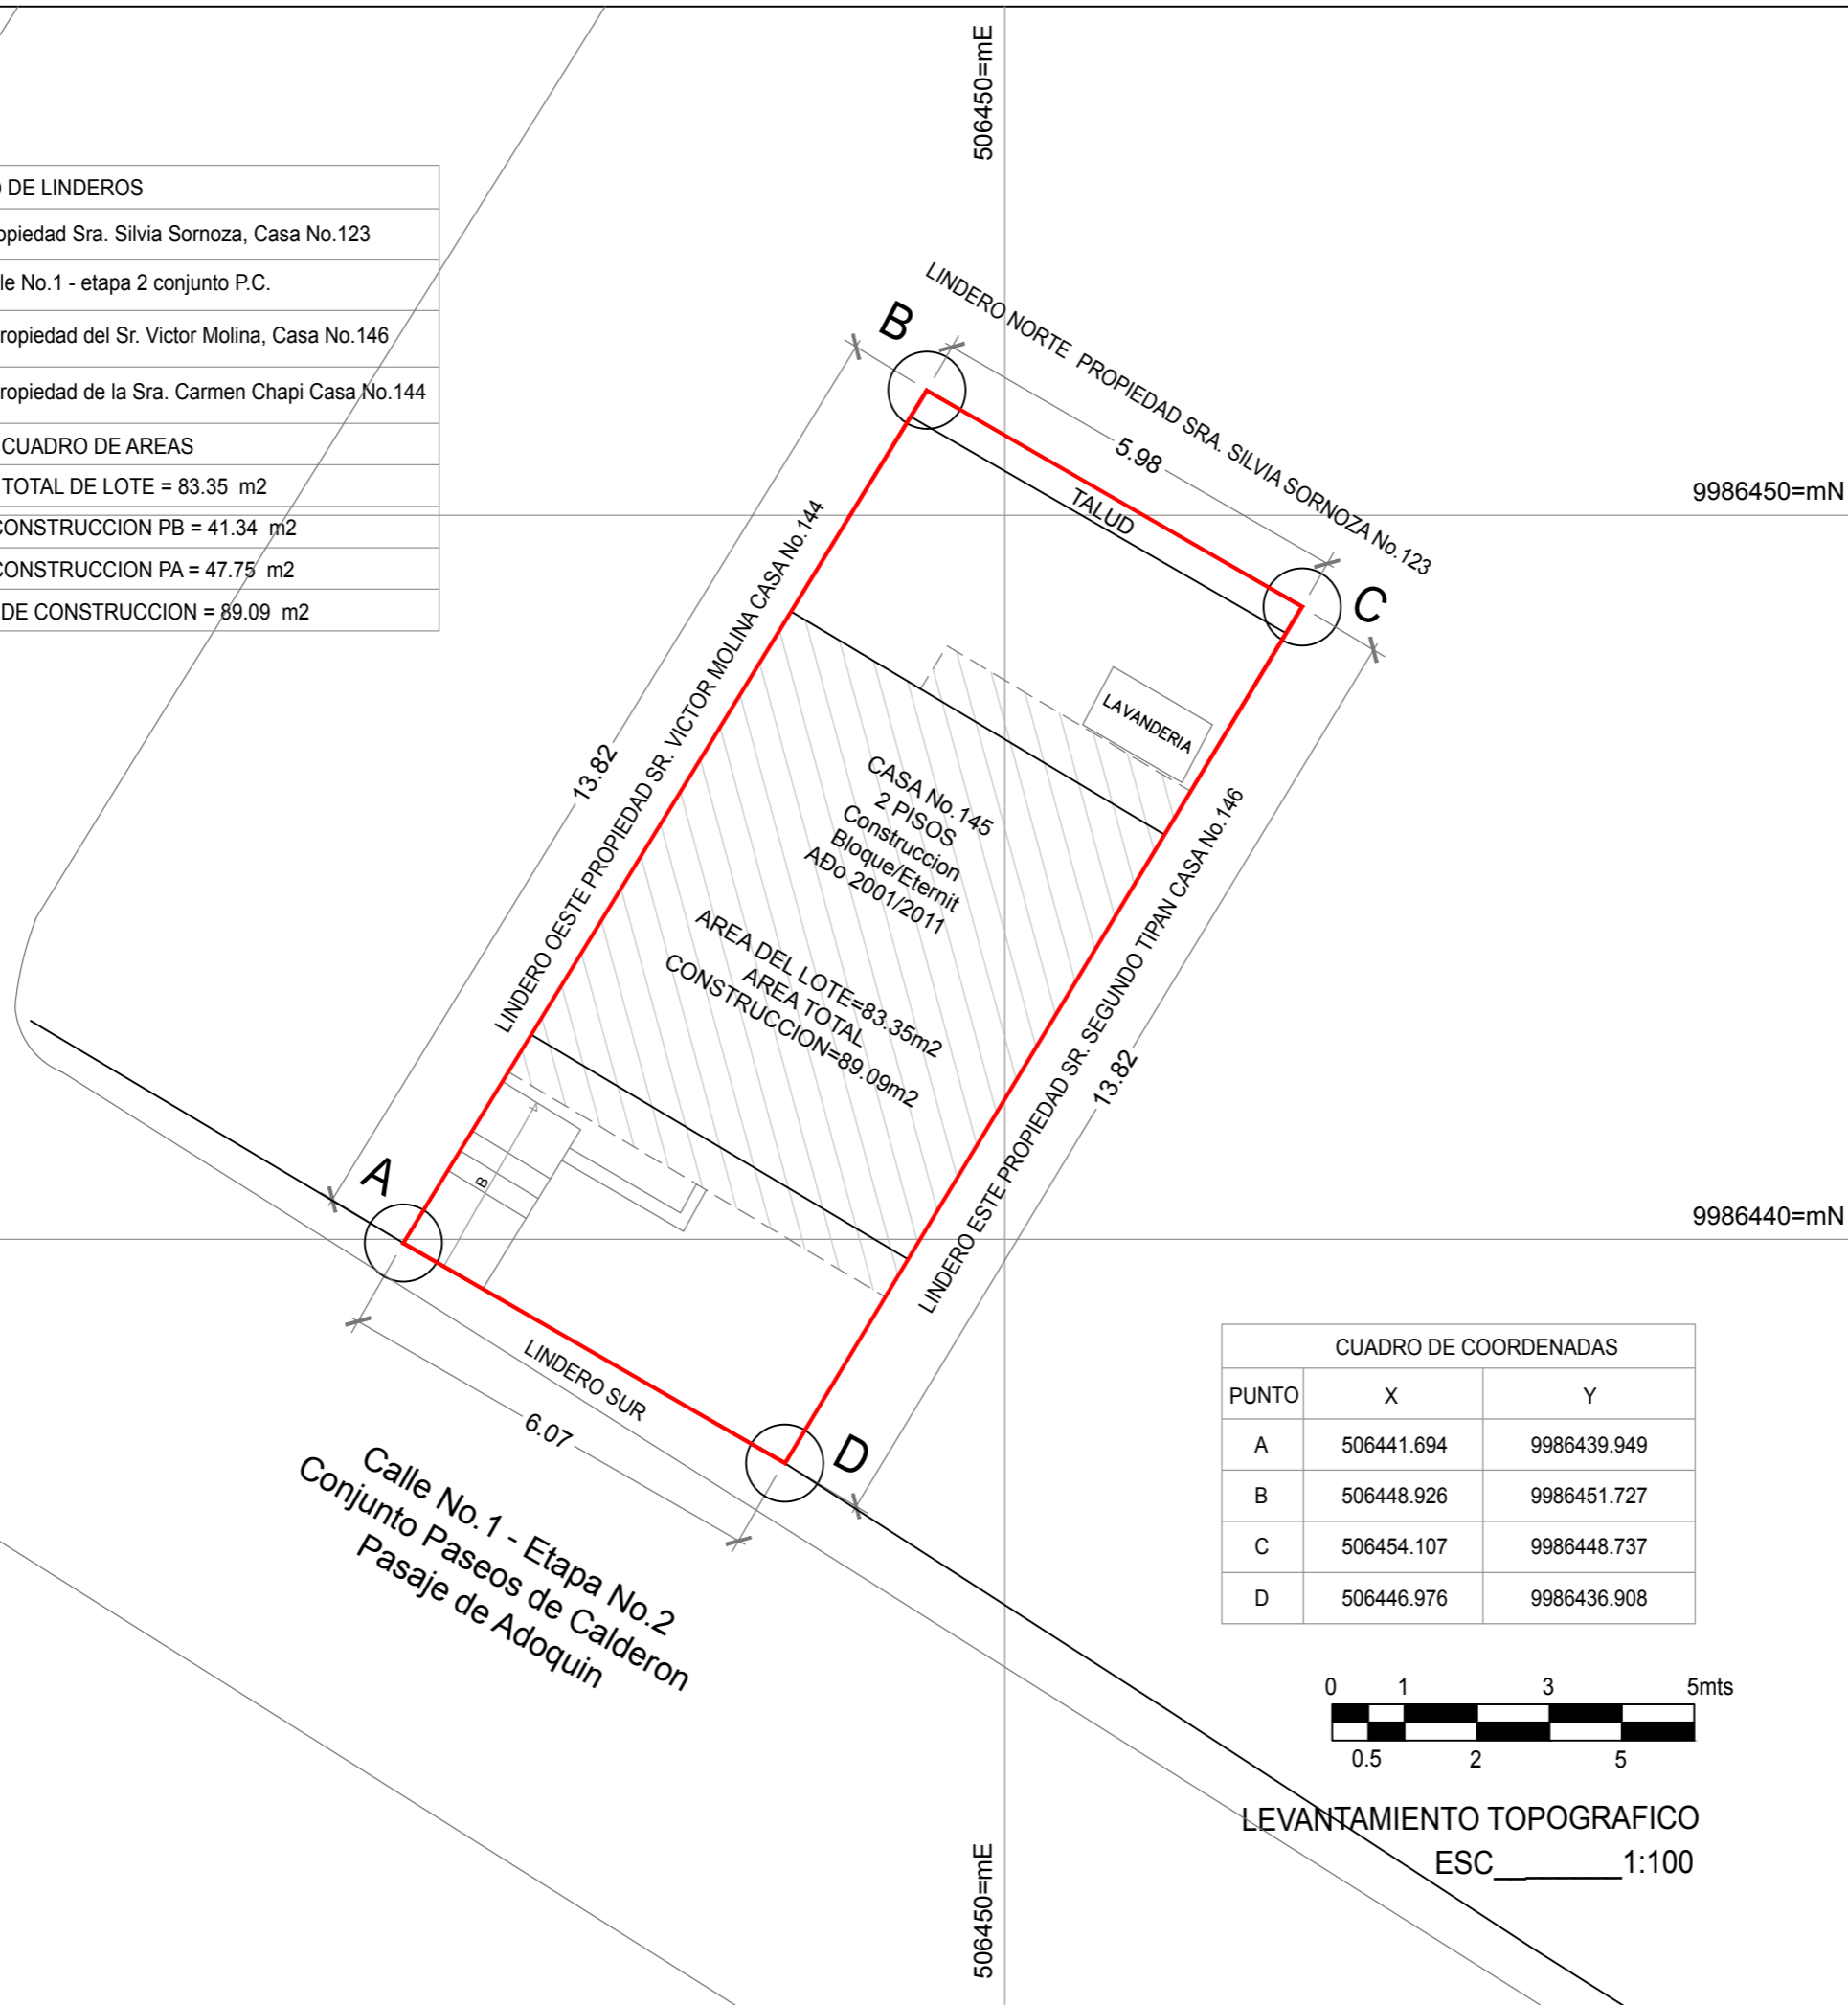
CUADRO DE LINDEROS	
NORTE	En 5.98m con propiedad Sra. Silvia Sornoza, Casa No.123
SUR	En 6.07m con calle No.1 - etapa 2 conjunto P.C.
ESTE	En 13.82m con propiedad del Sr. Victor Molina, Casa No.146
OESTE	En 13.82m con propiedad de la Sra. Carmen Chapi Casa No.144
CUADRO DE AREAS	
AREA TOTAL DE LOTE = 83.35 m ²	
AREA DE CONSTRUCCION PB = 41.34 m ²	
AREA DE CONSTRUCCION PA = 47.75 m ²	
AREA TOTAL DE CONSTRUCCION = 89.09 m ²

CUADRO DE COORDENADAS		
PUNTO	X	Y
A	506441.694	9986439.949
B	506448.926	9986451.727
C	506454.107	9986448.737
D	506446.976	9986436.908

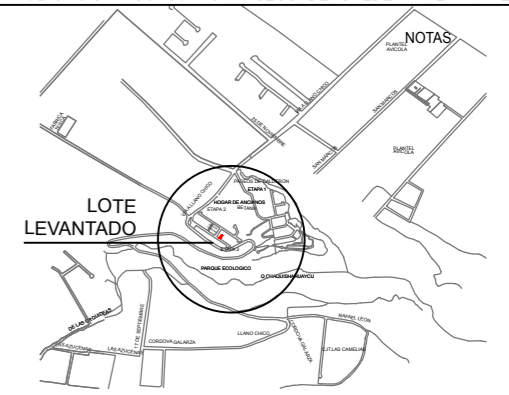
NOTAS
- TODAS LAS MEDIDAS ESTAN DADAS EN METROS SALVO DONDE INDIQUE LO CONTRARIO.
- EL LEVANTAMIENTO TOPOGRAFICO SE REALIZO CON COORDENADAS Y COTAS WGS-84 TM QUITO.
