**ACTA RESOLUTIVA DE LA SESIÓN EXTRAORDINARIA DE LA  
COMISIÓN DE ÁREAS HISTÓRICAS Y PATRIMONIO**

**MIÉRCOLES 18 DE ENERO DE 2017**

**INFORME DE INSPECCIÓN A LA EDIFICACIÓN COLAPSADA UBICADA EN LA AV. PICHINCHA Y EL VERGEL-CANTÓN QUITO.**

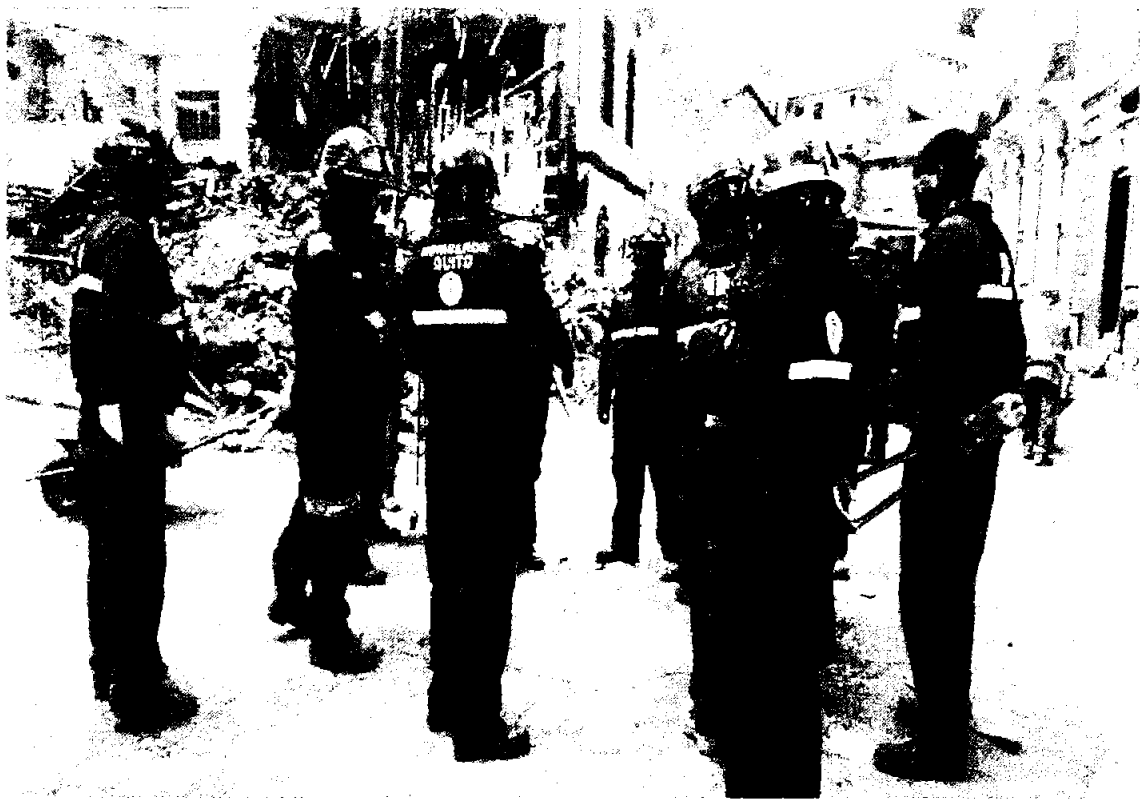
Evaluación y Coordinación de Operaciones

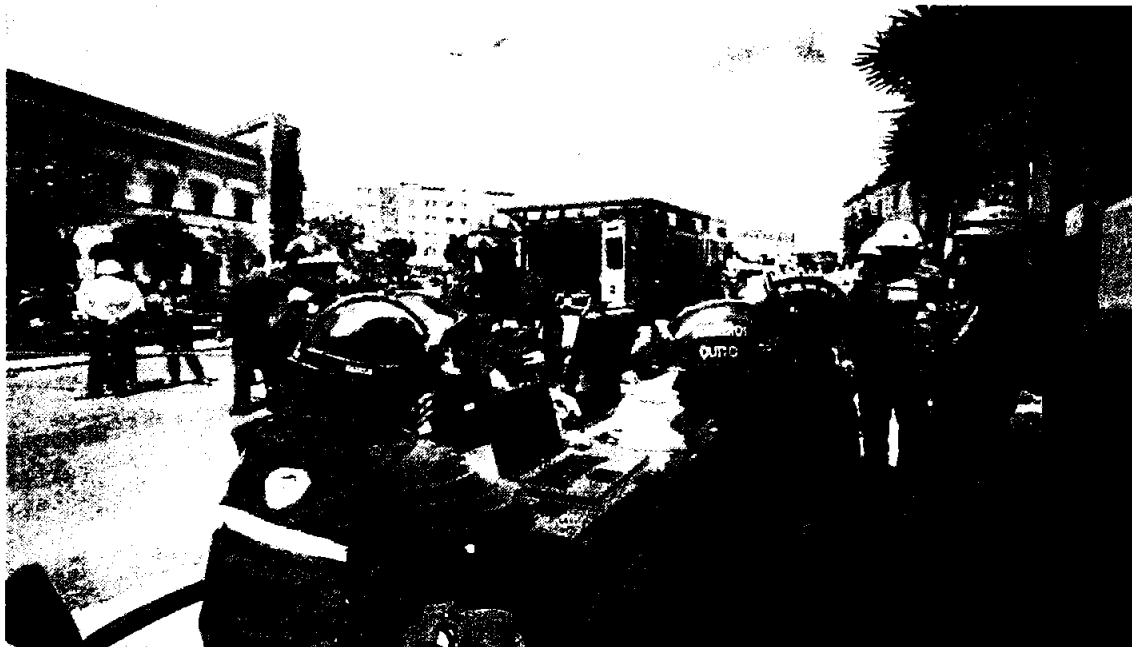
Instalación de puesto de comando de operaciones

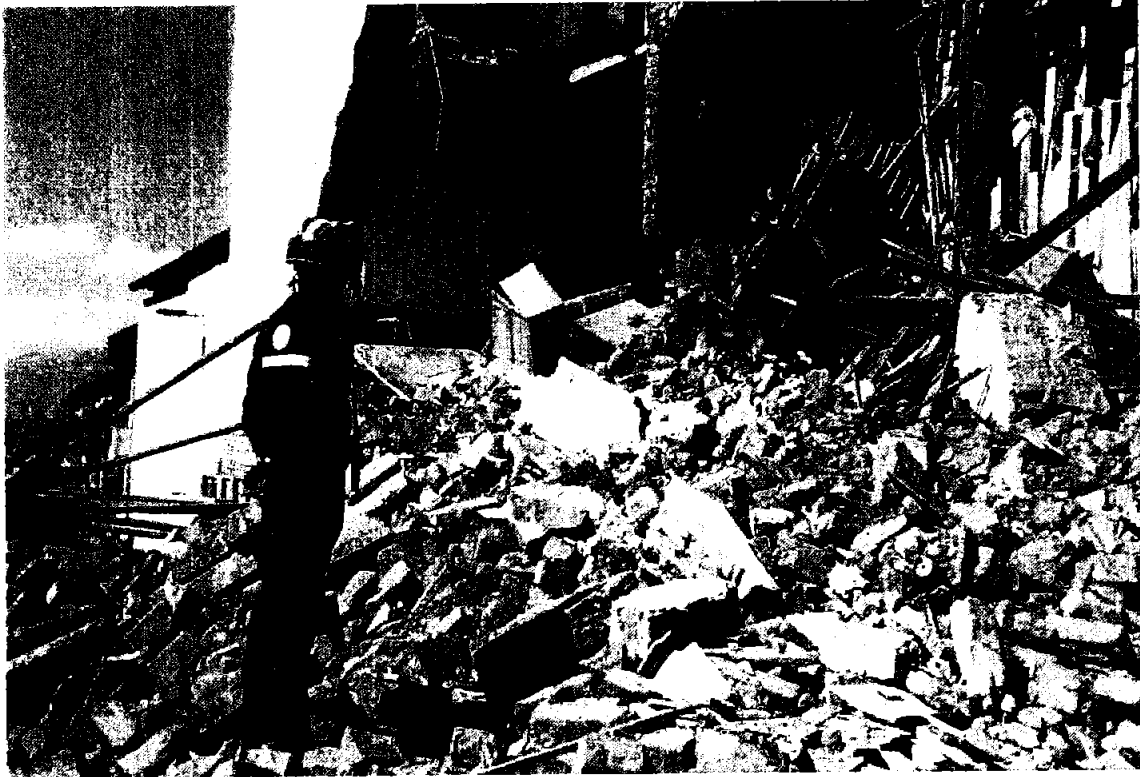
Búsqueda y localización KSAR

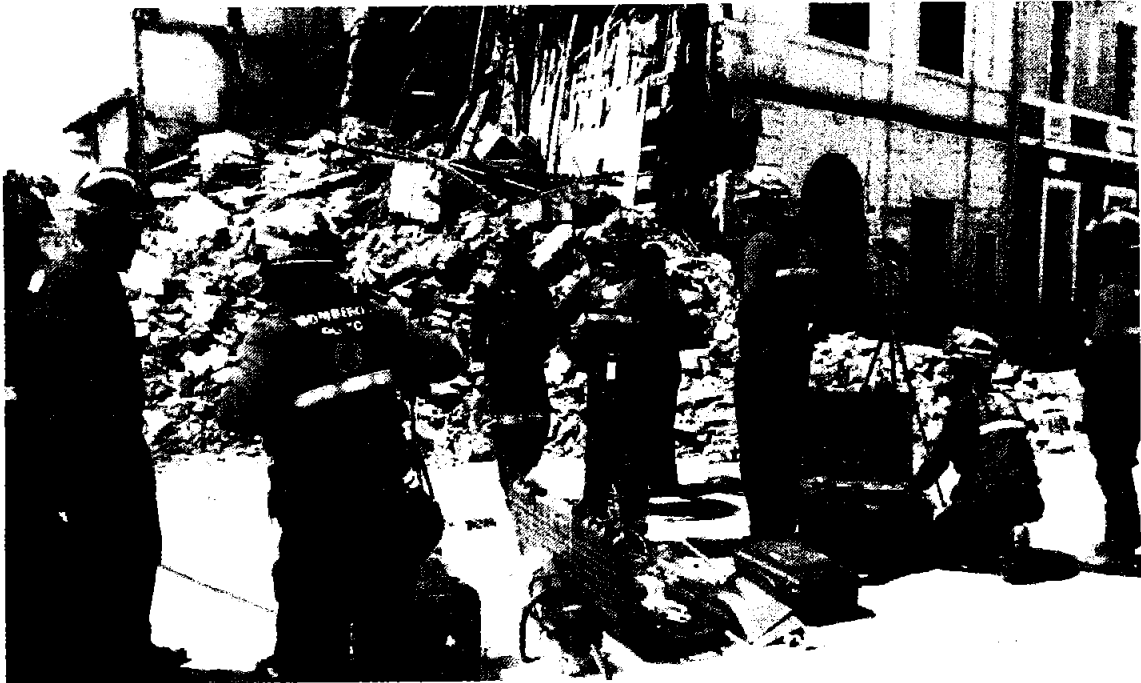
Búsqueda y localización TSAR

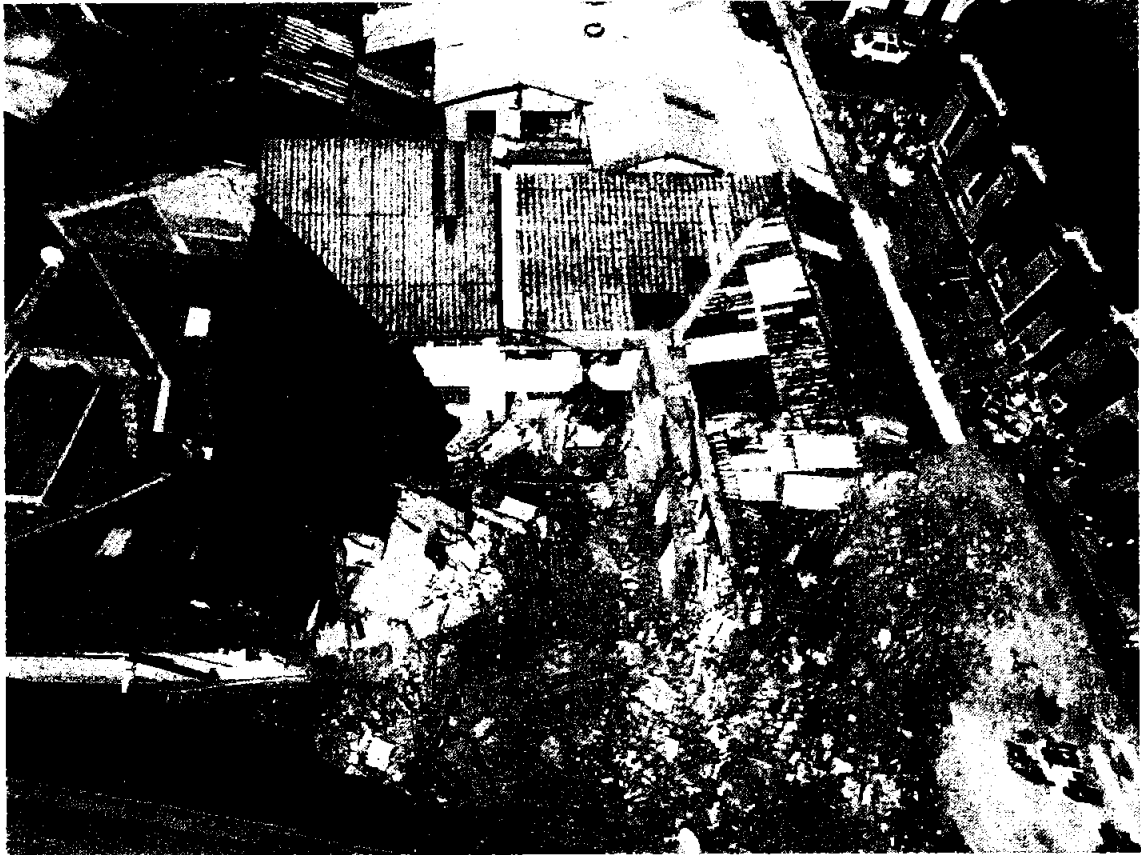
Evaluación aérea con tecnología del CBDMQ (DROM)
