PROYECTO
HOSTAL BOUTIQUE
“BED & BREAKFAST DE LA PEÑA”

GALÁPAGOS OE5-22 Y GARCÍA MORENO, SAN JUAN
QUITO – ECUADOR

JUNIO 2020

1. MEMORIA HISTÓRICA

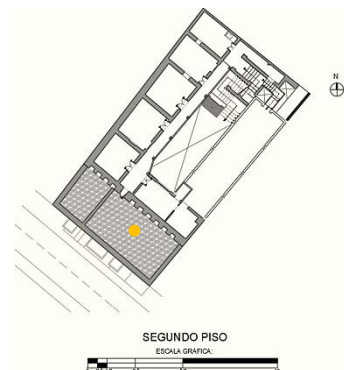
Imagen N°41. Condición cámara de ventilación • Fuente: Ilustración Propia

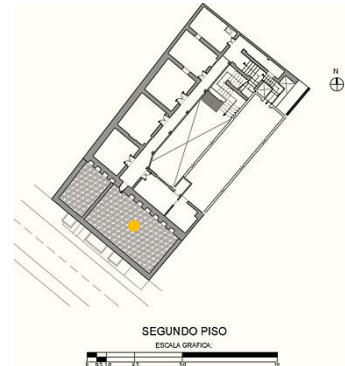
Imagen N°43. Condición de alero, galería • Fuente: Ilustración Propia
