INTERVENCIÓN EN CUBIERTAS DEL INMUEBLE

UBICACIÓN DE LAS CUBIERTAS INTERVENIDAS: CUBIERTAS

X. RESUMEN DE LAS INTERVENCIONES

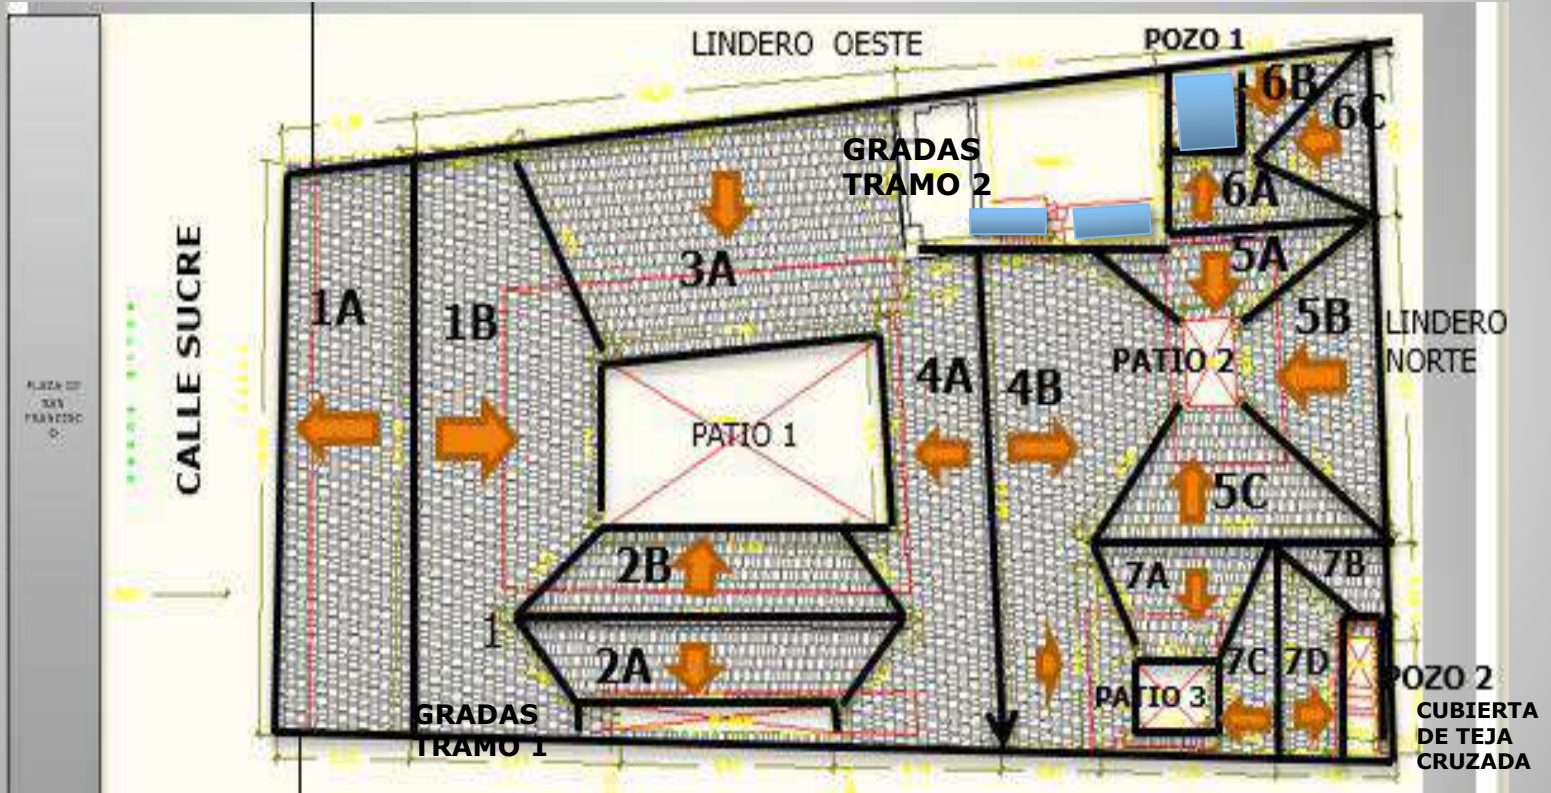
PLANTA DE CUBIERTAS DE TEJA

LÍMITE PERIMETRAL DE INTERVENCIÓN

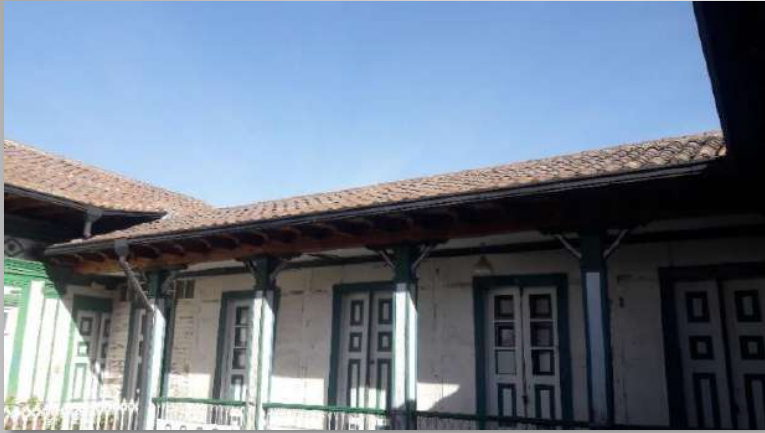
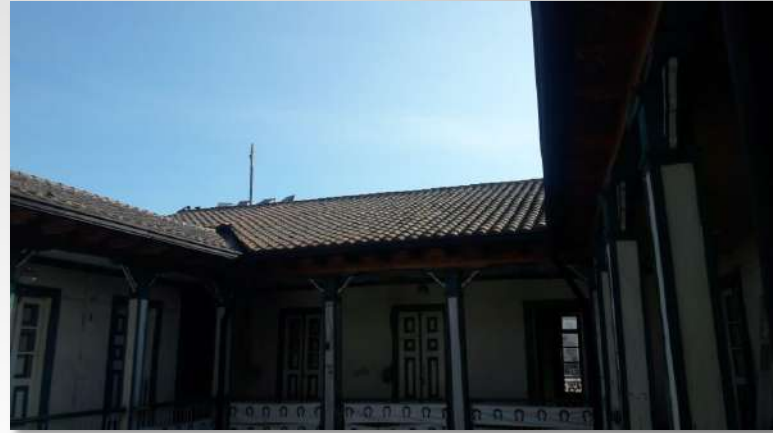
CLARABOYA 1

LA CLARABOYA N° 1 ilumina la cocina y baños del pisos 2

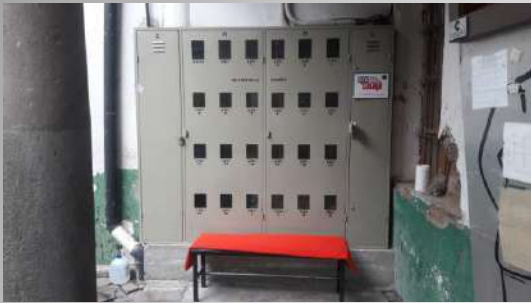
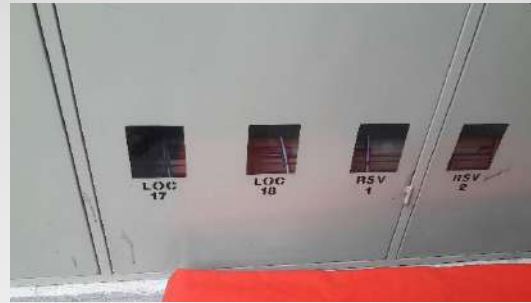
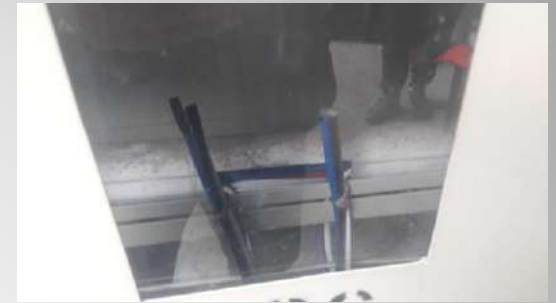
TABLERO GENERAL
DE MEDIDORES

INTERVENCIÓN EN: Instalación del tablero de medidores-Planta Baja.

NOTA: Se reubicará el tablero de medidores

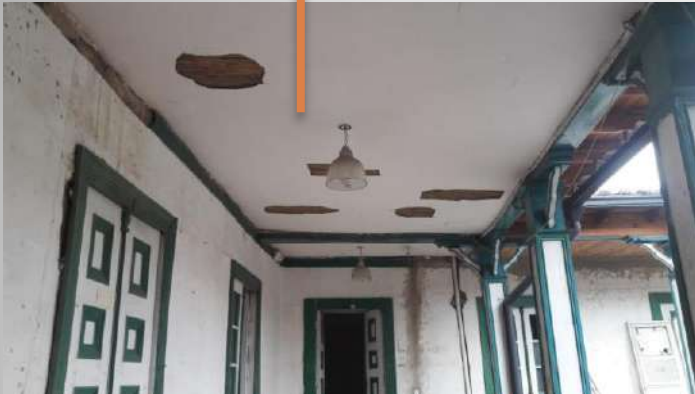
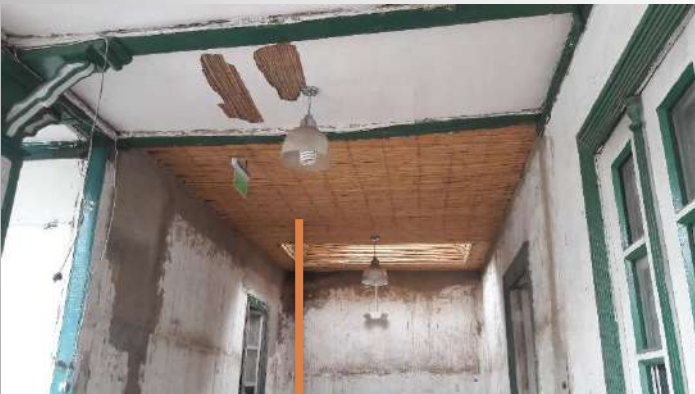
Cielo raso enlucido sobre carrizo

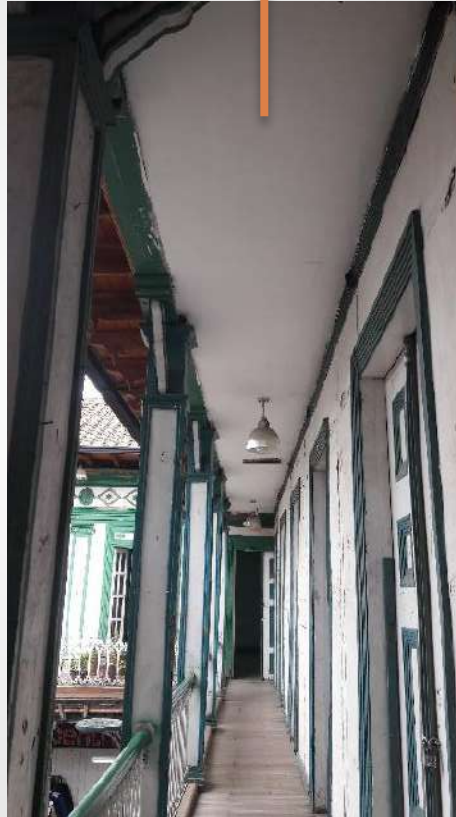
Cielo raso de gypsum.
Crujías: 2-3-4-5-6-7.

NOTA: Intervención de gypsum en todos los cielos rasos de Planta Alta.

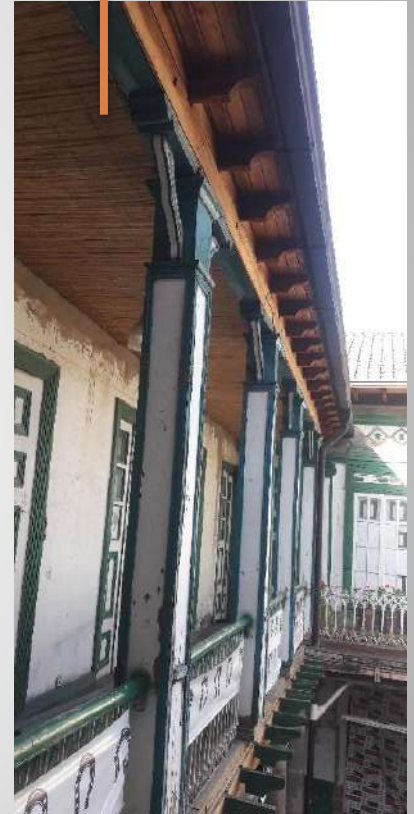
Cielo raso de carrizo

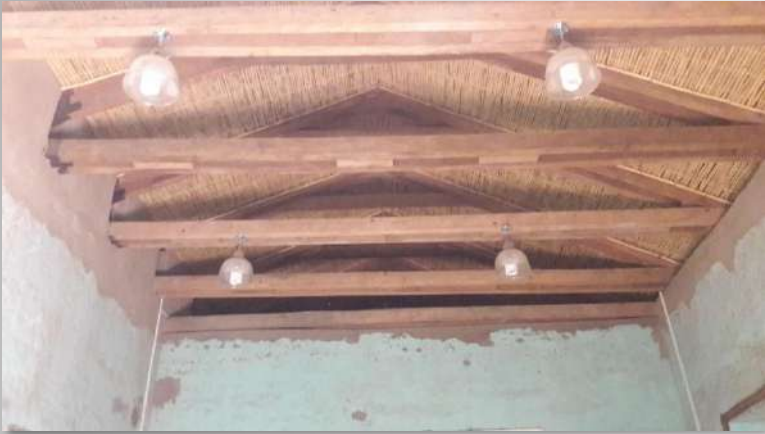
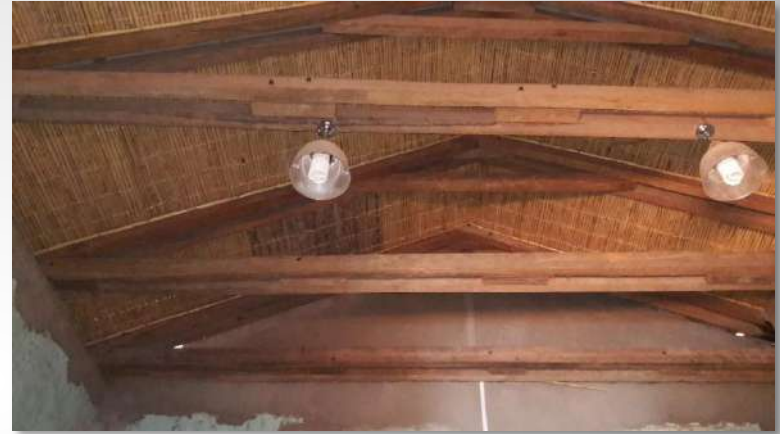
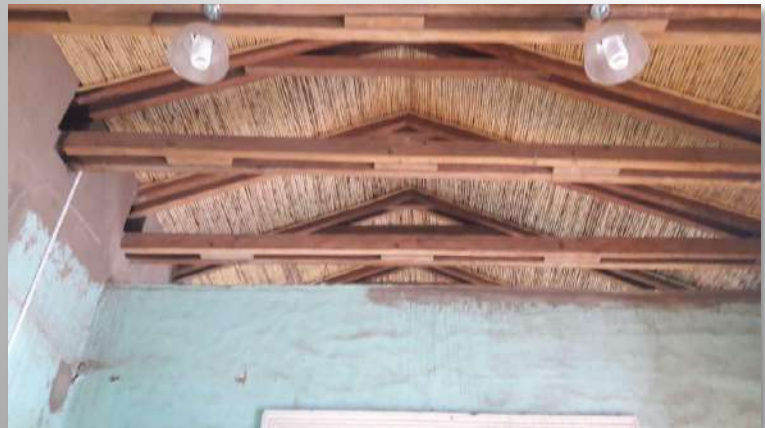
INTERVENCIÓN EN CIELO RASO DE LA CRUJÍA A LA CALLE SUCRE

- Carrizo visto- vigas y contrafuertes, soleras de madera.
- Cielo raso de carrizo-vigas de madera. Crujía 1

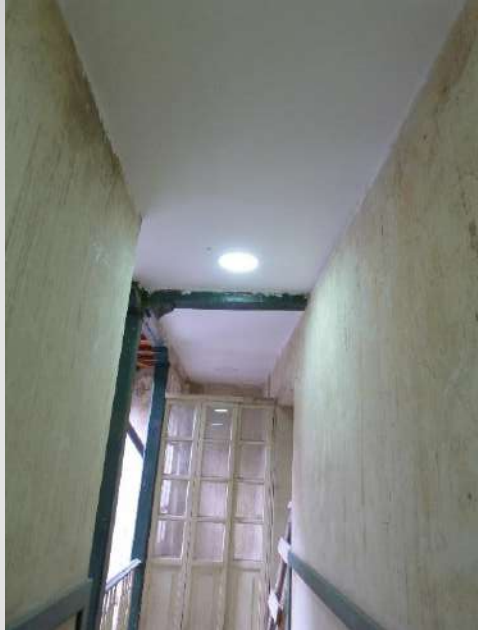
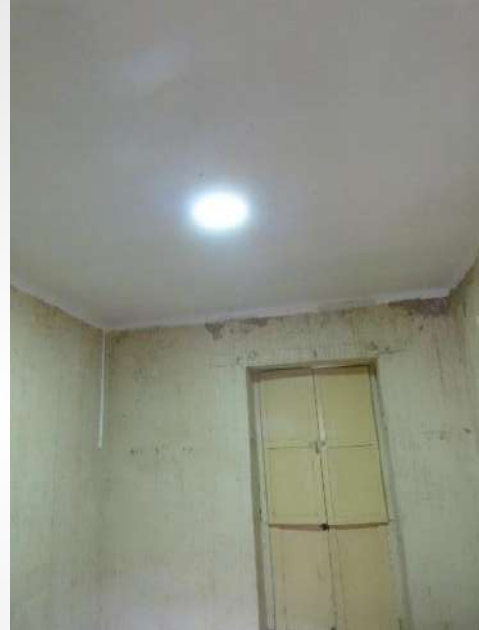
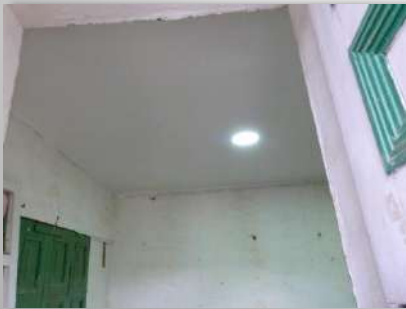
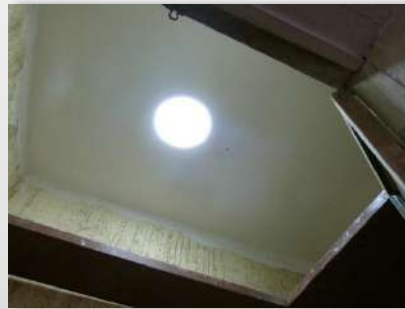
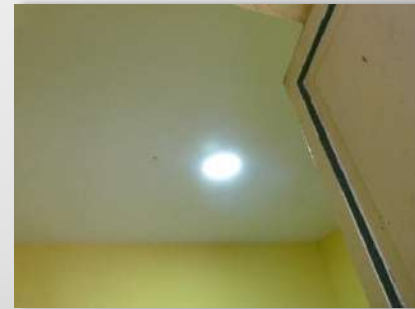
INTERVENCIÓN EN CIELO RASO EN SEGUNDA PLANTA

80% GYPSUM-20% CARRIZO PINTURA BLANCA- LÁMPARAS PLAFONES.

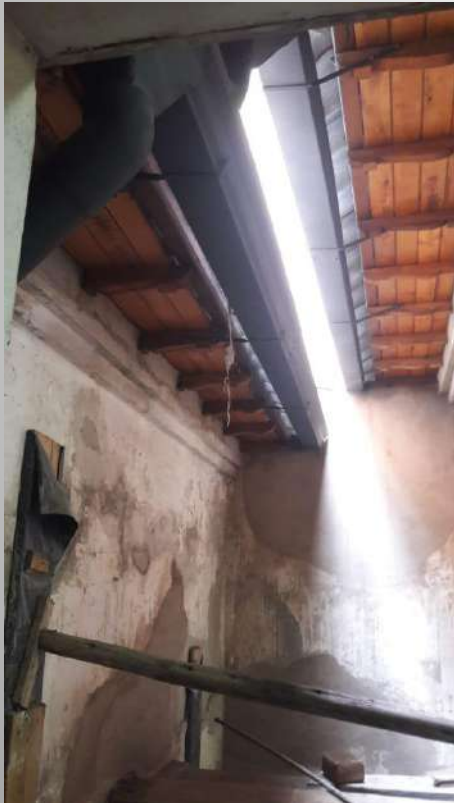
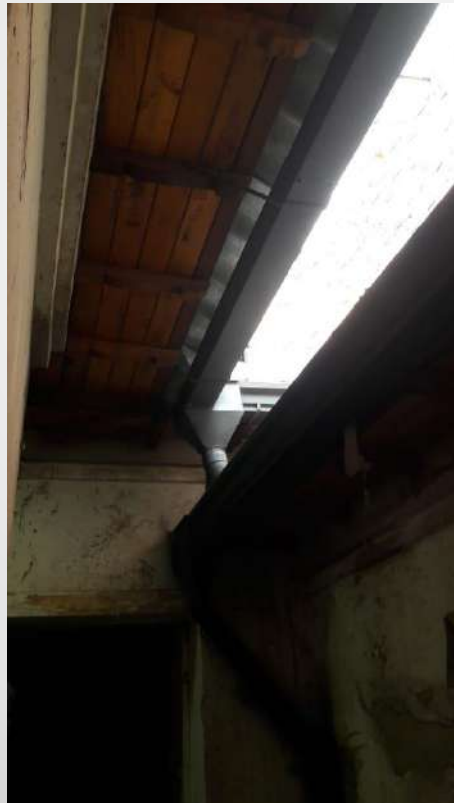
POZO 3- POR INTERVENIR

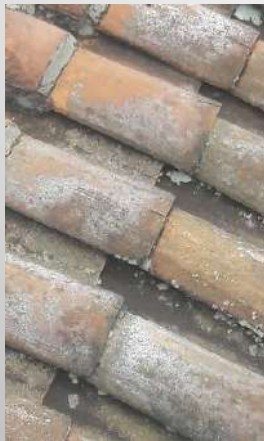
Vecino Este: Teja deteriorada

Teja de barro cocido

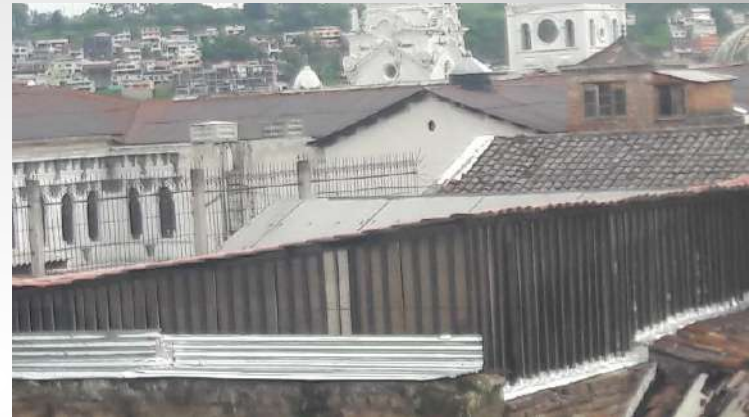
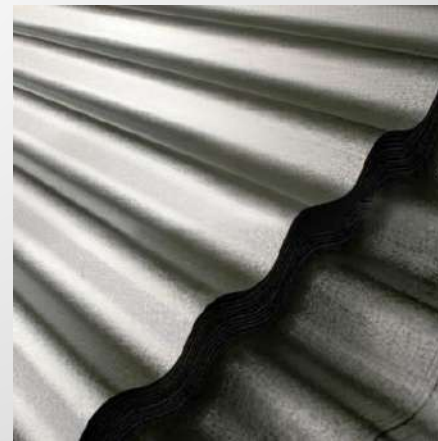
Vecino Norte: Cubierta de Zinc

Planchas de Zinc

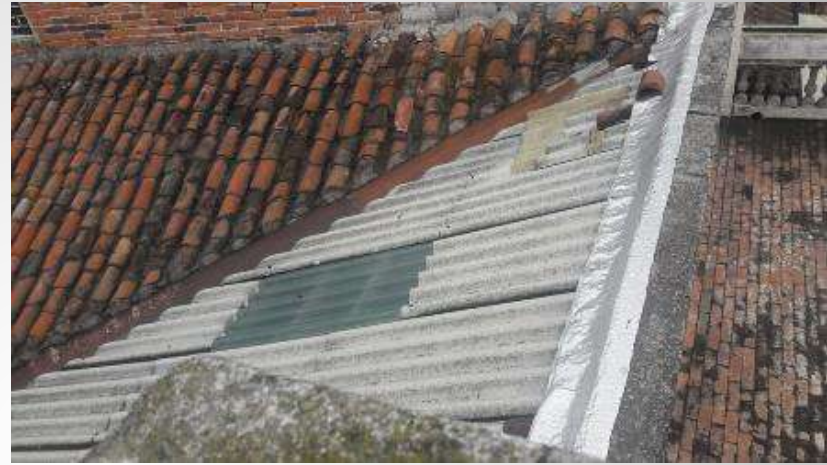
TEJA- FIBRO CEMENTO Y ZINC. OXIDADO.

TEJA-ZINC Y FICROCEMENTO DETRIORADO
